二級河川葛川河川改修工事の進捗状況について(令和8年1月中旬時点)

令和7年度は、河床掘削工事の約0.3km区間のうち、新田橋付近の0.14kmを実施しています。

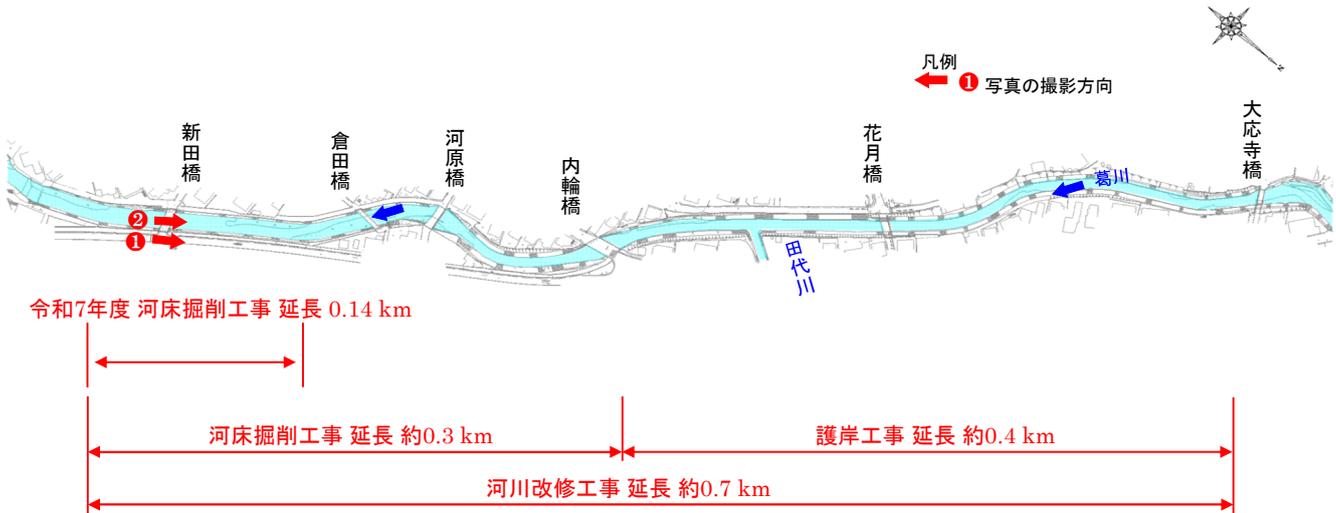
標準横断面図 (イメージ図)

河床掘削工事
新田橋下流～内輪橋 約0.3km

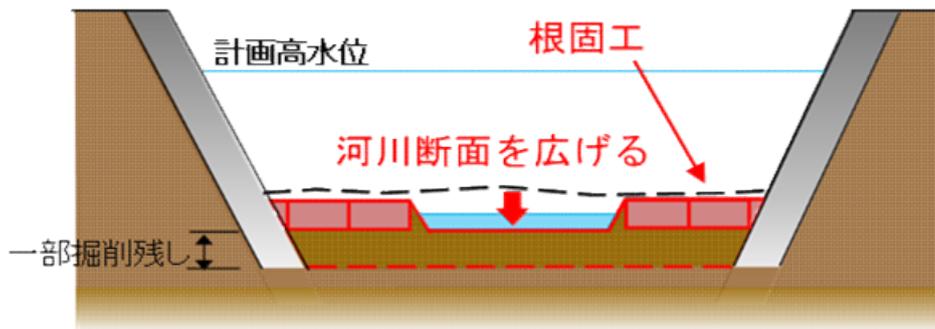
工事の進め方

- ① 左岸側から根固工を施工します。
- ② 左岸側の根固工が完了した後、右岸側の根固工を施工します。
- ③ 両岸の根固工が完了した後、川の中央部を掘削して、本工事は完成となります。

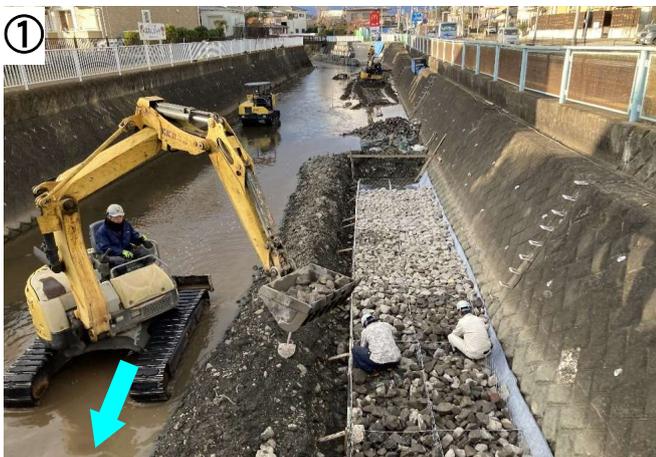
①の写真は、左岸側の根固工の施工状況で、かごマットという鋼製のかごに割栗石を敷詰めている様子です。

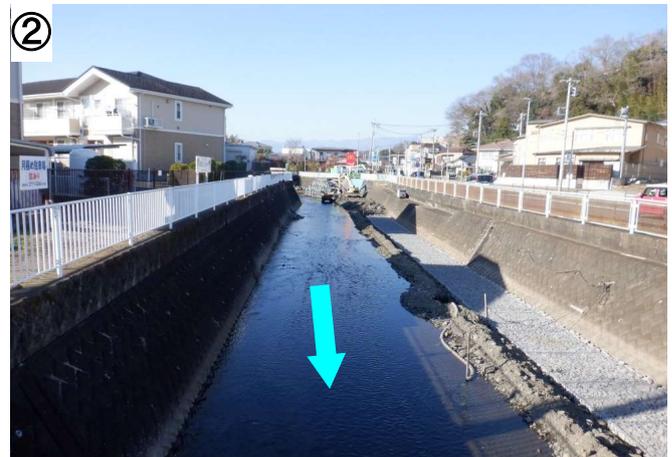
②の写真は、1月16日(金)に左岸側の根固工が完成した時の状況です。

※ 現在は、右岸側の根固工を施工するため、掘削工事を行っており、一定程度掘削が完了した後、根固工を設置していきます。
