二級河川葛川河川改修工事の進捗状況について(令和8年2月中旬時点)

令和7年度は、河床掘削工事の約0.3km区間のうち、新田橋付近の0.14kmを実施しています。

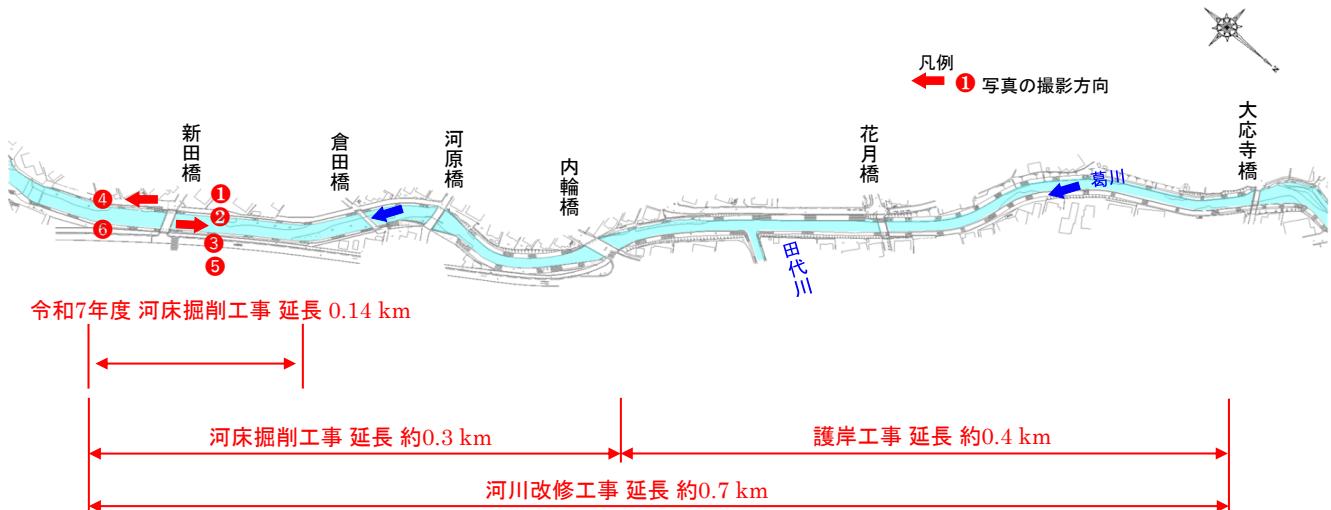
標準横断図（イメージ図）

河床掘削工事
新田橋下流～内輪橋 約0.8km

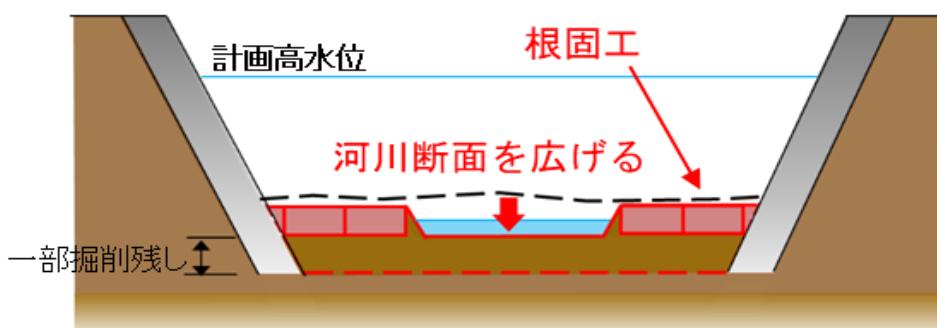
工事の進め方

ステップ1 左岸側から根固工を施工します。

ステップ2 左岸側の根固工が完了した後、右岸側の根固工を施工します。

ステップ3 両岸の根固工が完了した後、川の中央部を掘削して、本工事は完成となります。

※上流より下流を見て左側が左岸・右側が右岸

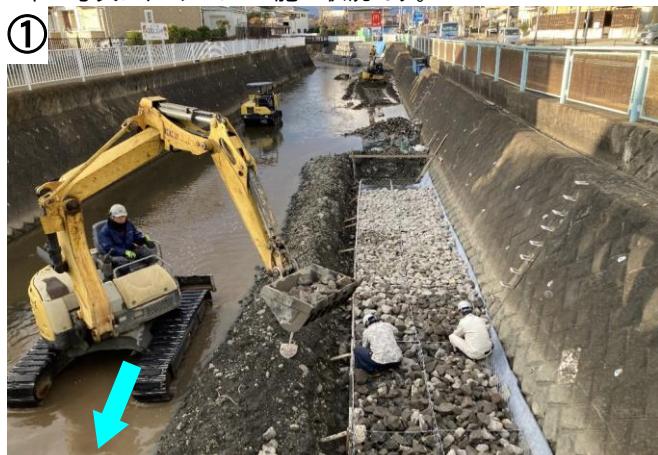
①の写真は、左岸側の根固工の施工状況で、かごマットと
いう鋼製のかごに割栗石を敷詰めている様子です。

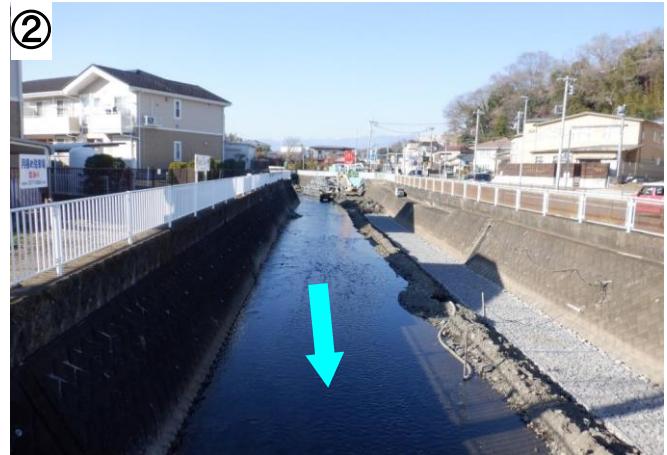
②の写真は、1月16日(金)に左岸側の根固工が
完成した時の状況です。

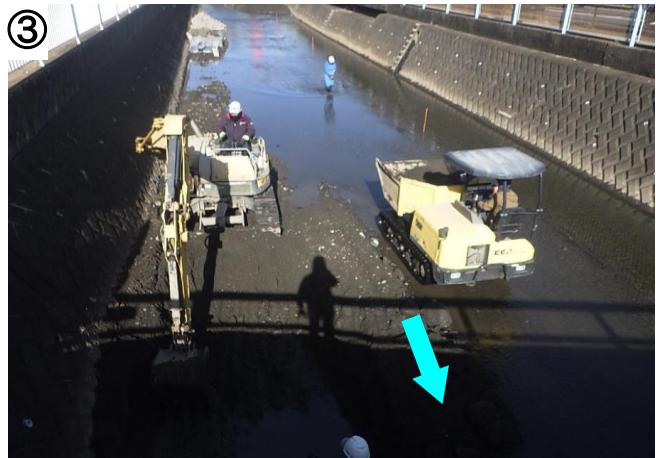
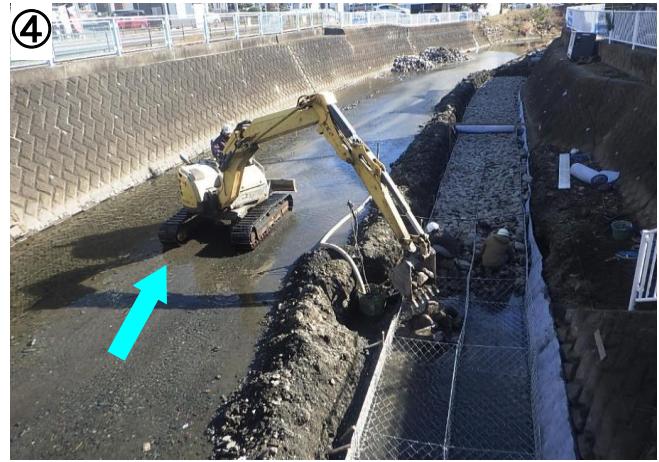
下の写真は、ステップ2の施工状況です。

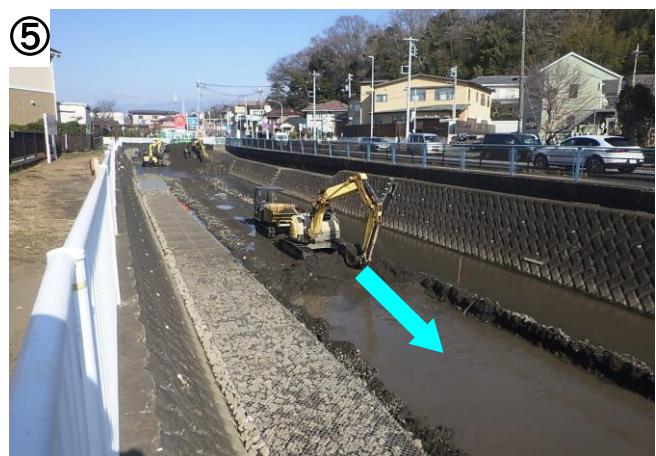
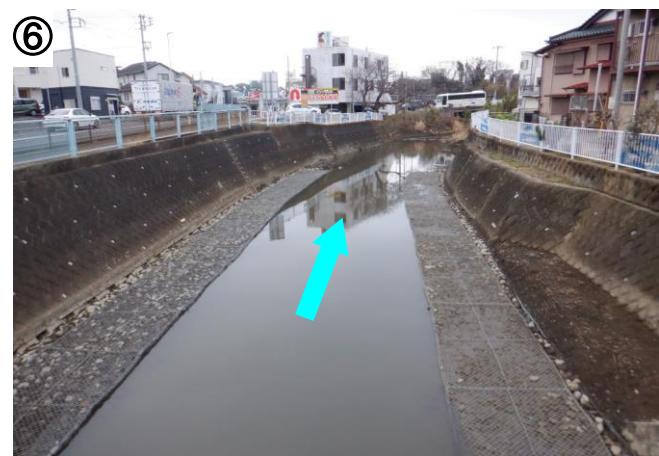
下の写真は、ステップ3の施工状況です。

※ 現在、新田橋上流部（工事起点部）にて川の中央部を掘削しており、工事現場は3月上旬頃完成する予定です。
