相模湖上流地域における炭素繊維を用いたリン浄化に関する検討

秀平敦子, 関谷雅幸, 高坂和彦  
(調査研究部)

Examination of phosphorus purification technique using carbon fiber in Lake Sagami upstream region

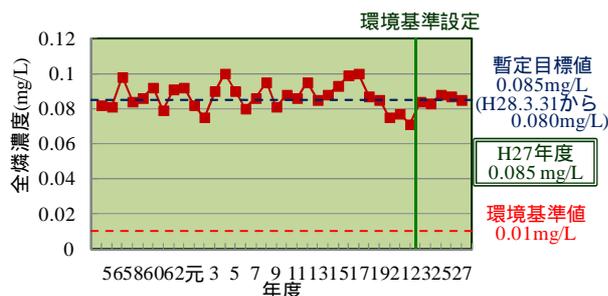
図 1 全燐濃度の推移 (相模湖湖央東部・上層)

相模湖の水質は、平成 22 年 9 月の類型指定替えにより、現在は湖沼の環境基準によって評価されている。合わせて全窒素及び全燐の環境基準値（全窒素 0.2mg/L, 全燐 0.01mg/L）も設定されたが、相模湖の全燐濃度は環境基準値を大幅に超過し、同時に定められた暫定目標値（0.085mg/L・平成 28 年 3 月 31 日から 0.080mg/L）付近を推移している（図 1）<sup>1)</sup>。

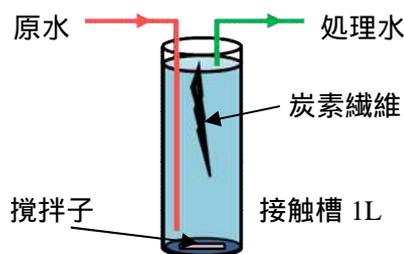
図2 室内実験装置

炭素繊維を吊り下げた室内実験装置（図2）を用い、水槽の底へ数分おきに原水を少量ずつ流入させ、越流した水を処理水として1日ごとに回収した。原水には、ろ過した相模湖水にリン濃度が0.15mg/Lとなるようにリン溶液（50mg-P/L）を添加したものをを用いた。

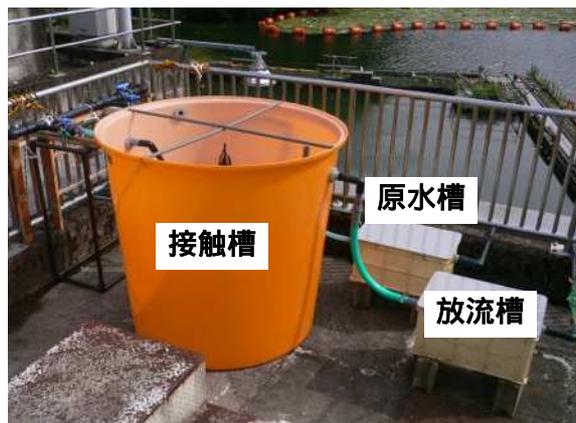
図3 小型浄化装置

平成27年8月中旬~12月にかけて、小型浄化装置を相模ダム脇に設置し（図3）、リン浄化効果の検証を行った。

小型浄化装置は、炭素繊維を吊り下げた1000Lの接触槽（上部直径119cm、高さ120cm、実容量900L）に、水深9m付近から揚水した湖水を導入し、湖水を直接浄化する装置である。炭素繊維量、滞留時間などの運転条件を表2に示した。なお、試験当初は水面下に吊り下げた70cmの紐から10束の炭素繊維が左右水平方向に延びている形状のものを使用した。また、9月16日からは幅60cm、長さ100cmのノレン状に炭素繊維が固定されている形状のものを使用した。

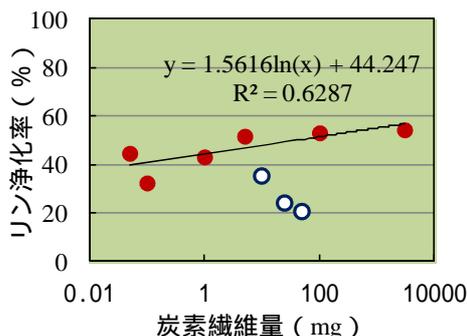
図4 炭素繊維量の影響(横軸：対数)

最初に炭素繊維量の検討を行った。炭素繊維量を 0.05 ~ 3000mg の範囲で処理したところ、浄化率は炭素繊維量にほとんど影響されなかった(図4)。しかし、図に示したの点(繊維量 10 ~ 50mg)で一時的に浄化率が落ちており、再実験でも同様の結果であった。この領域で浄化率が低下した理由は不明だが、炭素繊維への浄化微生物の広がり具合(付着状況)が影響している可能性が考えられた。そのため、炭素繊維 10mg を槽内 5 か所に分散して設置したところ、浄化率は 1 か所の場合の 35% から 67% (7 週間平均) に向上した。このことから、この領域では、炭素繊維を分散して設置することで浄化微生物との接触面積が増加し、浄化率が向上するものと思われた。

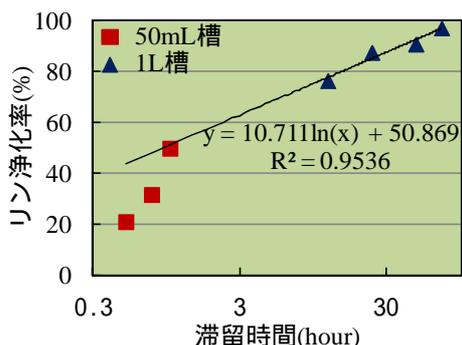
図5 滞留時間の影響(横軸：対数)

72 時間の範囲で処理したところ、浄化率はほぼ 80% 以上となった(図5)。相関式から 1 時間で浄化率 50% となると想定されたことから、滞留時間を 0.5 ~ 1 時間とするため、槽容量を 50mL にして同様の検討を行った結果、滞留時間 1 時間で浄化率 50% が得られた。

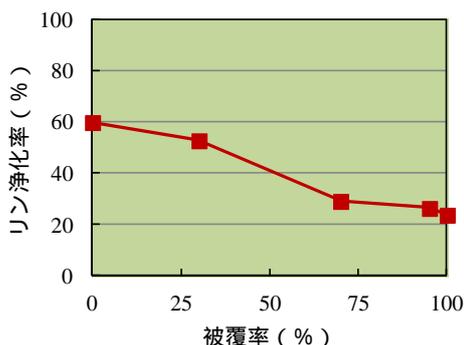
図6 光照射の影響

また、光照射の影響については、装置の側面を覆い、光が当たる割合を変えて実施した。被覆率 100% は暗幕で装置全体を覆い、完全に遮光した。被覆率に応じてリン浄化率は変化し、被覆率 0% で最大となった(図6)。このことから、リン除去には光照射が必要であることが明らかとなった。

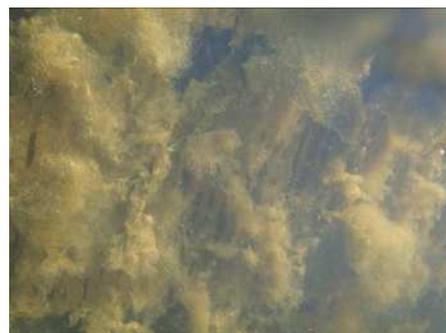
図7 炭素繊維に付着した浄化微生物

室内実験で得られた結果から初期条件を設定し、検証試験を開始した。試験開始時に吊り下げた炭素繊維は、槽の中央で直径 20~30cm 程度に広がり、9 月初旬には炭素繊維表面に浄化微生物が十分繁茂していた(図7)ことから、9 月 8 日から処理前後の水質測定を開始した。なお、試験期間中、水面に浮上した汚泥は回収したが、沈殿物等の回収は行わなかった。

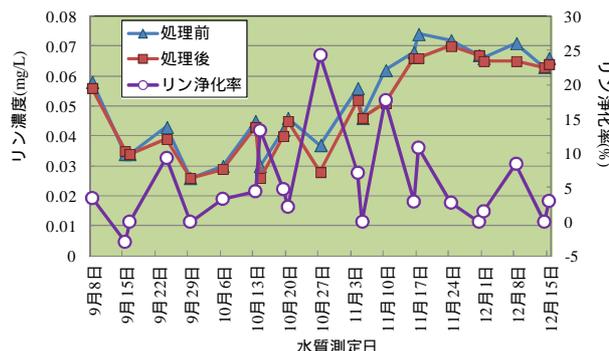
図8 リン濃度とリン浄化率の推移

試験期間中のリン濃度とリン浄化率の推移を図8に、温度計を設置した 9 月 16 日からの平均気温、水温(11 月 11~17 日までは、温度計の電池交換のため欠測)と試験期間中の降水量の推移を図9に示した。

8 月下旬から 9 月下旬までは雨天・曇天が続くなど天候不順等の影響もあり、初期条件では水質に変化が見られなかった。炭素繊維の広がりも槽の直径に対して半分程度であったため、試験水と浄化微生物との接触効率が室内実験より低くなっていると考え、9 月 16 日に接触槽を流入側と流出側に区切る形で炭素繊維量を増やし、また滞留時間を 2 倍にするなど条件を変更して調査を継続した。10 月中旬までに得られた最大のリン浄化率は、13.3% (10 月 14 日・リン濃度差  $0.004\text{mg/L}$ ) であった。

10 月下旬の採水時に、配管の目詰まりが原因と思われる流量の低下があり、翌週には  $2\text{L}/\text{分}$  (滞留時間 7.5 時間) となった。このときのリン浄化率は 24.3% (同  $0.009\text{mg/L}$ ) と期間を通して最大のリン浄化率となったが、配管を清掃して流入水量の回復を図ったため、その後のリン浄化率

は最大で 17.7% (11 月 16 日・同  $0.011\text{mg/L}$ ) であった。

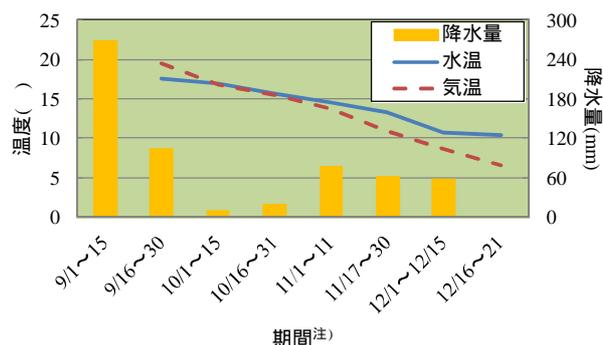
図9 平均温度と降水量<sup>9)</sup>の推移

注)11月の降水量については、15日間毎のもの
