### 神奈川県のアスベスト対策

松本 徹  
(環境技術部)

#### About the asbestos measures of Kanagawa Prefecture

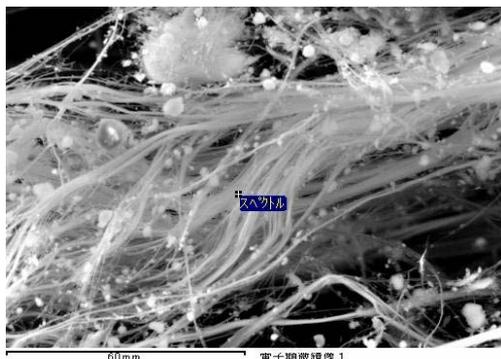
図 1 クリソタイルの電子顕微鏡(SEM)映像

(ウ) 環境大気中の定義：微小な繊維、または繊維束の状態に浮遊するクリソタイル (図1～2)、クロシドライト、アモサイト、アンソファイト、トレモライト及びアクチノライトの6種類をいう。このうち我が国で実際に多く用いられてきたのは、白石綿 (温石綿) と呼ばれる蛇紋石類のクリソタイル、角閃石系のクロシドライト (青石綿) 及びアモサイト (茶石綿) の3種類である。

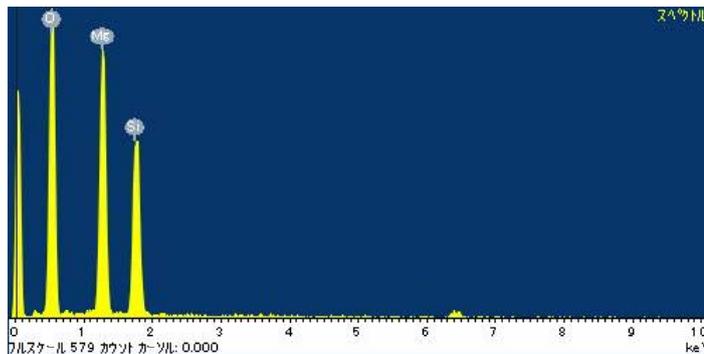
図 2 クリソタイルのEDX\*によるスペクトル\*  
エネルギー分散型 X線分析装置

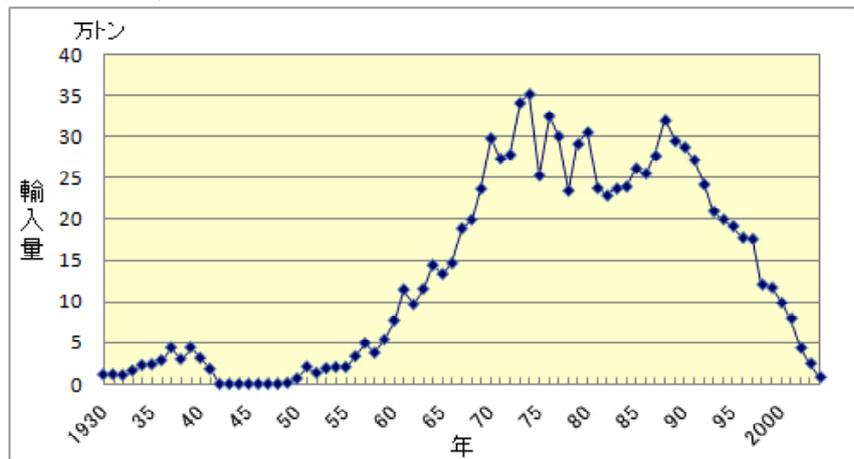
図3 アスベストの輸入量 (出典:財務省貿易統計)

アスベストは、輸入が途絶えた戦中を除けば、国内での採掘は限られ、消費量のほとんど全量を輸入に頼っている。年間の輸入量は、図3に示すとおり、1960年代の高度経済成長期にビルの高層化や鉄骨構造化に伴い鉄骨造建築物などの軽量耐火被覆材として多く使用された結果急増し、1974年には我が国のアスベスト輸入量のピーク (35.2万トン) を迎えた。その後、1980年代までは年間約30万トン前後の高水準で推移していたが、1990年代に入ってから減少に転じ、2000年には10万トン以下に、2004年には8千トン程度にまで輸入量は減少した。

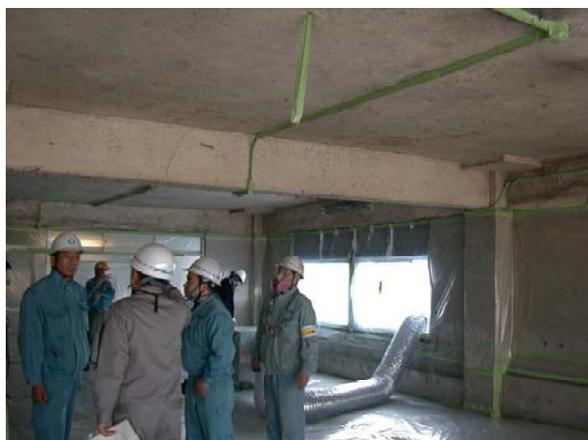
図 4 アスベスト除去作業現場への立入

県では、大気汚染防止法の規制対象のほか、対象外も含め、建物解体工事現場に立入検査等(図4)を実施し、適正に除去作業が行われるよう指導・監督を行うとともに、アスベスト除去作業時に現場の周辺等においてアスベスト環境調査を実施した。2005年度は、88か所の建物解体工事において環境調査を実施し、そのうち、3か所において高濃度のアスベストが検出されたため、工事業者に対して改善指導を行った。

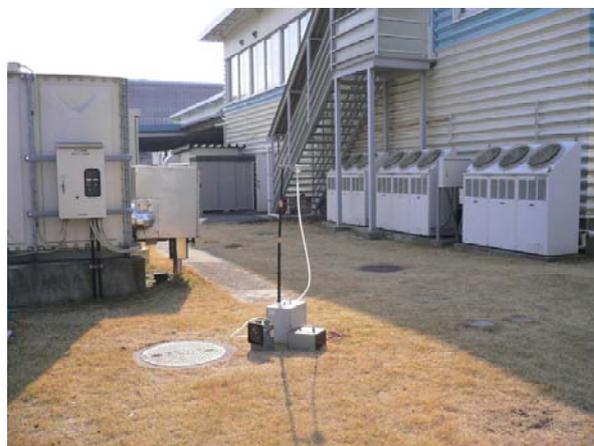
図 5 アスベスト環境調査

2006年3月からは、吹付けアスベストを始め、すべての建築物のアスベストを含有する保温材、断熱材及び耐火被覆材の除去作業等が規制対象になった。県では2006年度に85か所の環境調査(図5)を実施した結果、2か所において高濃度のアスベストが検出された。

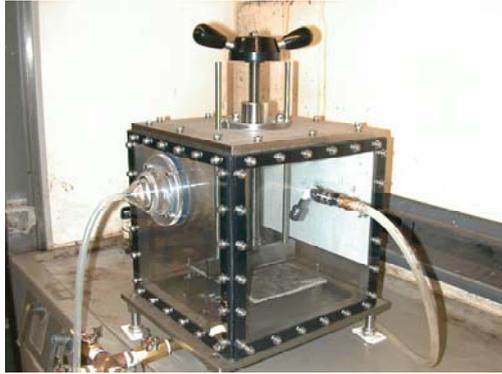
図6 曲げ試験装置

建材から切り出された試験片に徐々に力を加えて破砕する静的な曲げ試験装置（図6）及び試験片に錘を落下させて破砕する衝撃試験装置（図7）を考案・作成，実験室に設置して，県内の解体業者から入手した廃材となった「住宅屋根用化粧スレート」（スレート瓦）を対象に検討した。

「乾燥」状態の試料を破砕した際の，曲げ試験及び衝撃試験におけるアスベストの総飛散本数を比較すると，衝撃試験の方が4倍近く飛散していたが，破砕断面積当たりの飛散本数はそれほど変わらなかった。このことから，アスベストの飛散量は，割れ方に依らず，破砕断面積に比例すると考えられた。

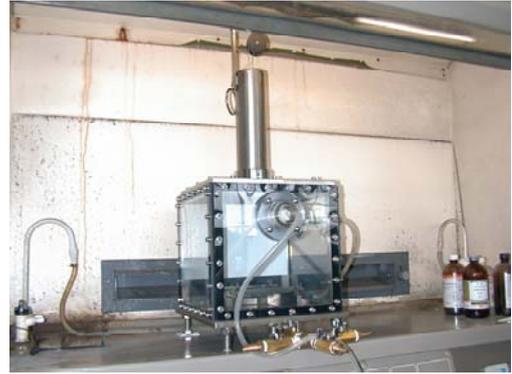
図7 衝撃試験装置

また，破砕前に散水することにより，「乾燥」状態での破砕と比較して，アスベストの飛散量は3割程度に抑制された。散水を破砕中に行うことによって，飛散はさらに抑制され，衝撃試験では「乾燥」状態での破砕の1割程度の飛散量となった。
