養浜による海岸保全効果の検証

神奈川県藤沢土木事務所なぎさ河川砂防部

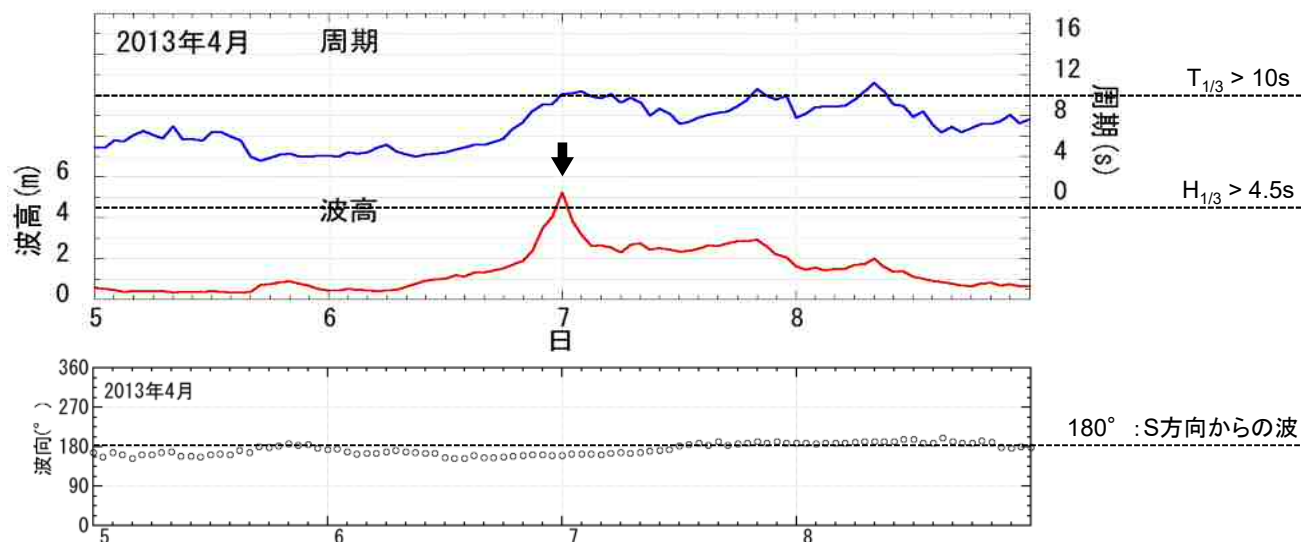
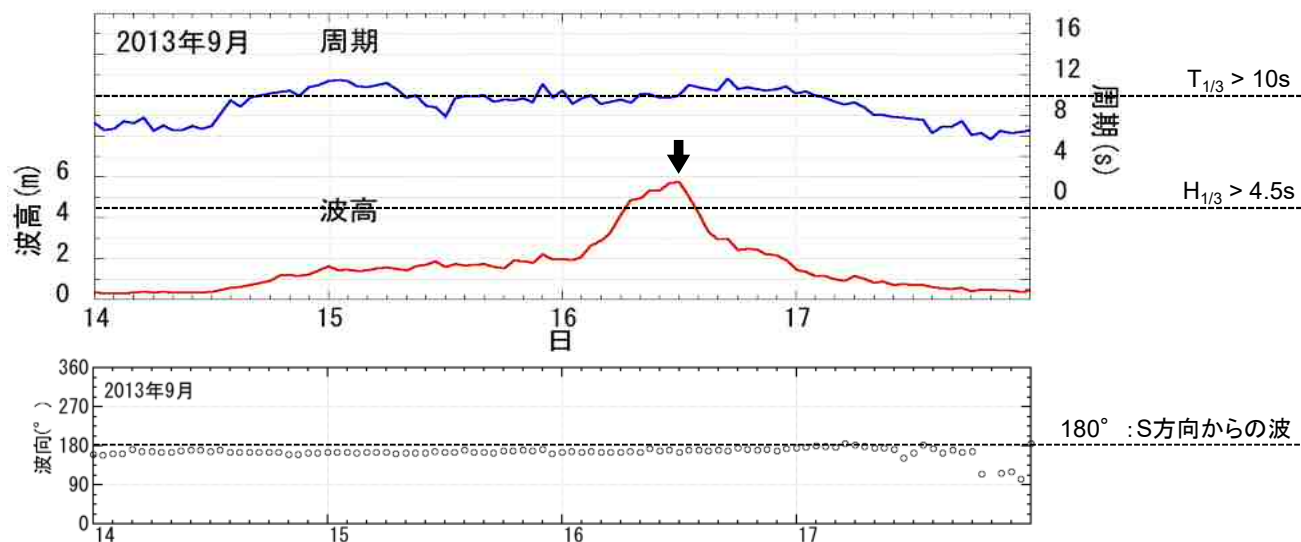
図-9 近年の台風襲来時の波浪観測結果

2013年台風4号

$H_{1/3}=5.2\text{m}$, $T_{1/3}=10.1\text{s}$
波向160(163°)

2013年台風18号

$H_{1/3}=5.7\text{m}$, $T_{1/3}=10\text{s}$
波向165(167°)

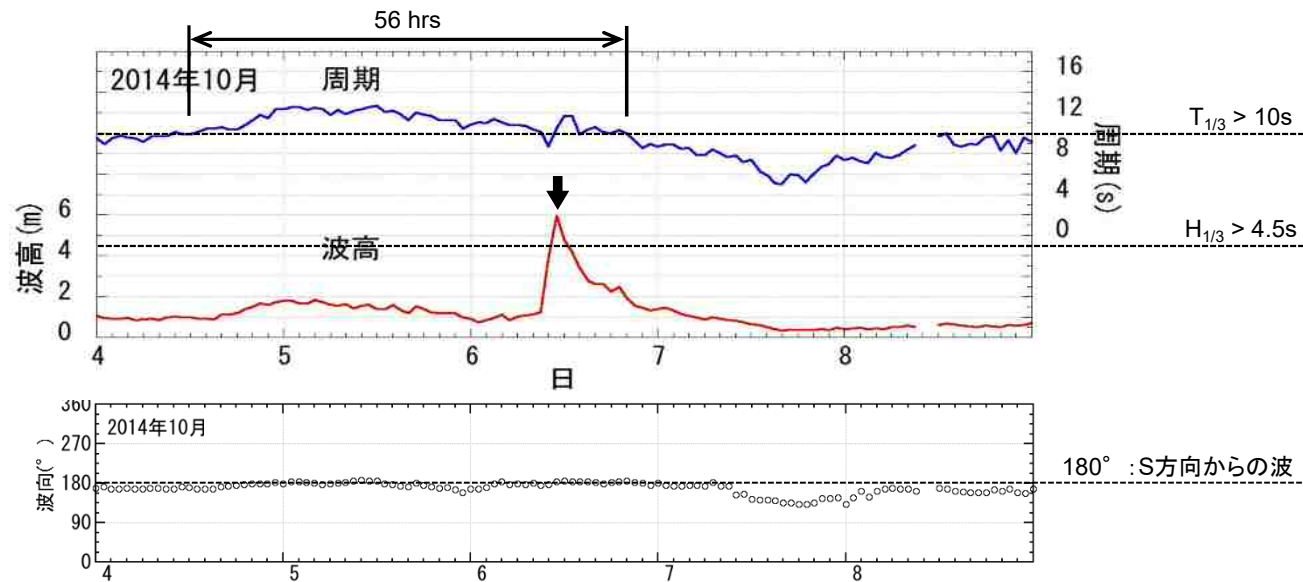
図-9 近年の台風襲来時の波浪観測結果

2013年台風26号

$H_{1/3}=5.9\text{m}$ $T_{1/3}=15.3\text{s}$
波向 $175(176^\circ)$

2014年台風18号

$H_{1/3}=5.9\text{m}$ $T_{1/3}=10.5\text{s}$
波向 $1183(181^\circ)$
()内は前後3時間の平均値

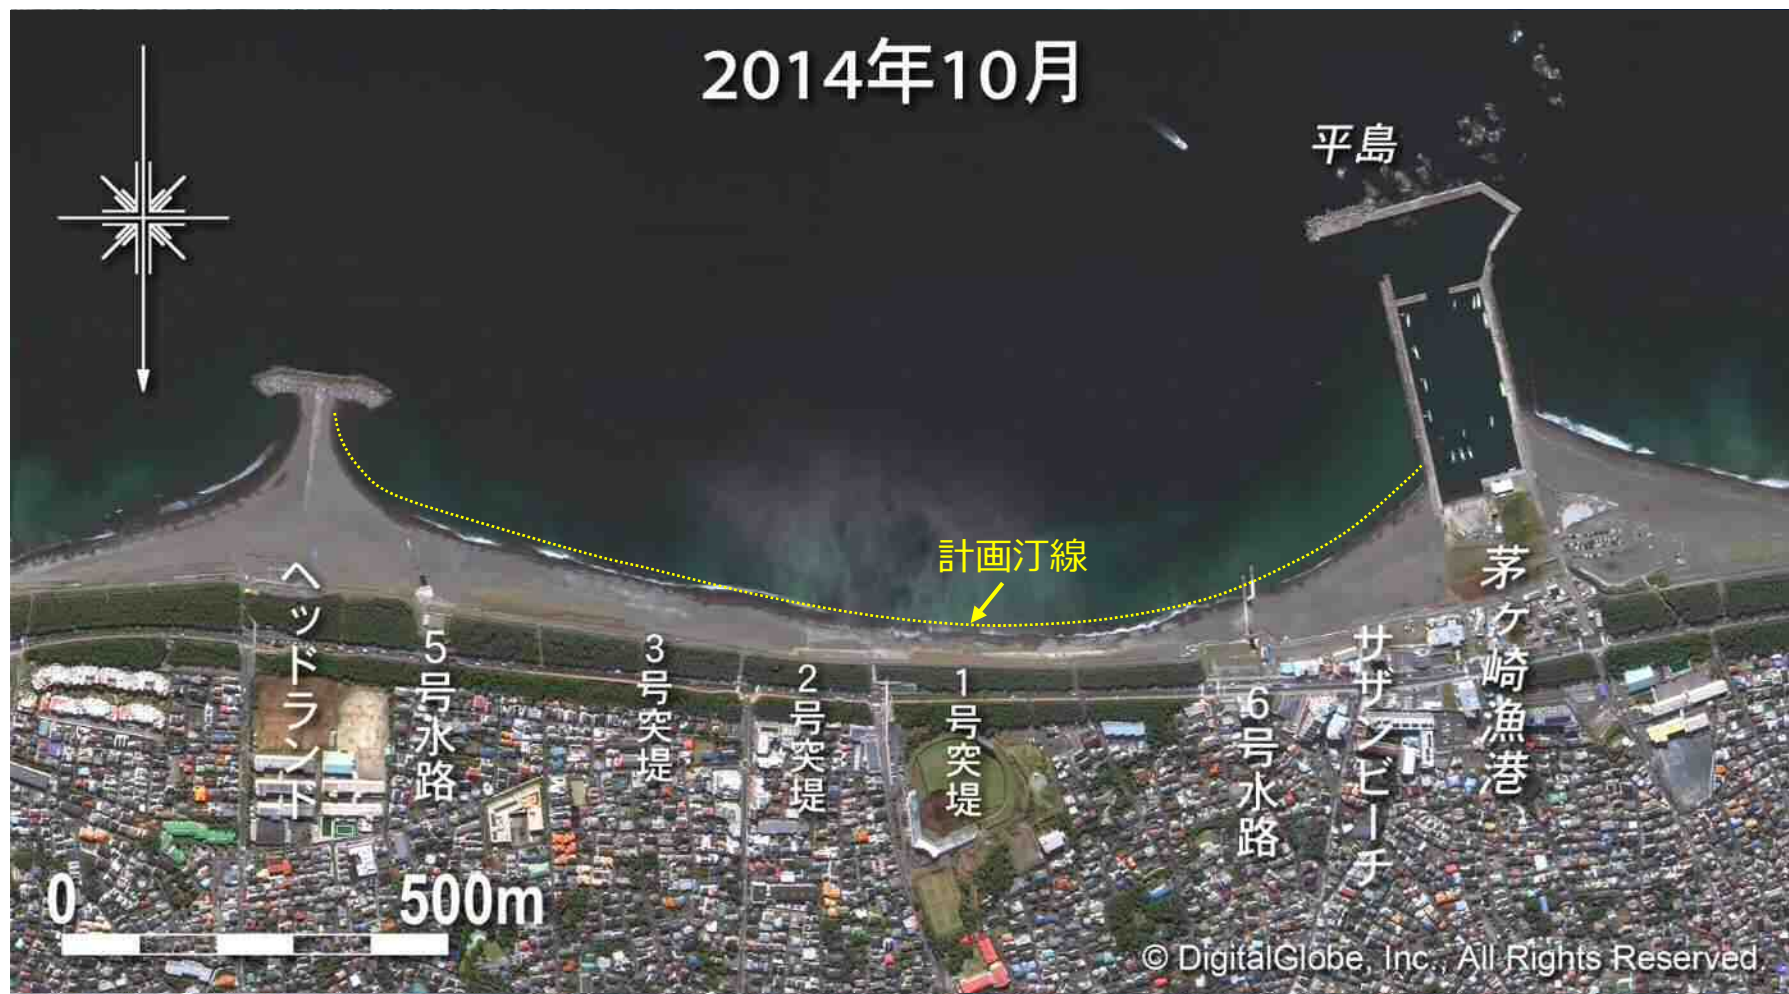
図-11 空中写真による海岸の経年変化（2005年10月～2014年10月）

2005年10月28日10:00	T.P.-0.16m	2011年11月1日 11:10	T.P.+0.33m
2007年11月21日10:00	T.P. 0.00m	2012年3月27日 11:03	T.P.-0.50m
2008年 8月 7日14:27	T.P.-0.17m	2013年12月28日10:46	T.P.+0.32m
2009年 3月12日12:00	T.P.-0.67m	2014年10月28日10:37	T.P.+0.19m
2009年 7月15日 9:20 推定	T.P.+0.22m		
2010年5月20日14:00	T.P.-0.50m		
2011年3月4日 10:26	T.P.-0.44m

計画汀線：浜幅が最も狭い海岸中央部で浜幅50m確保

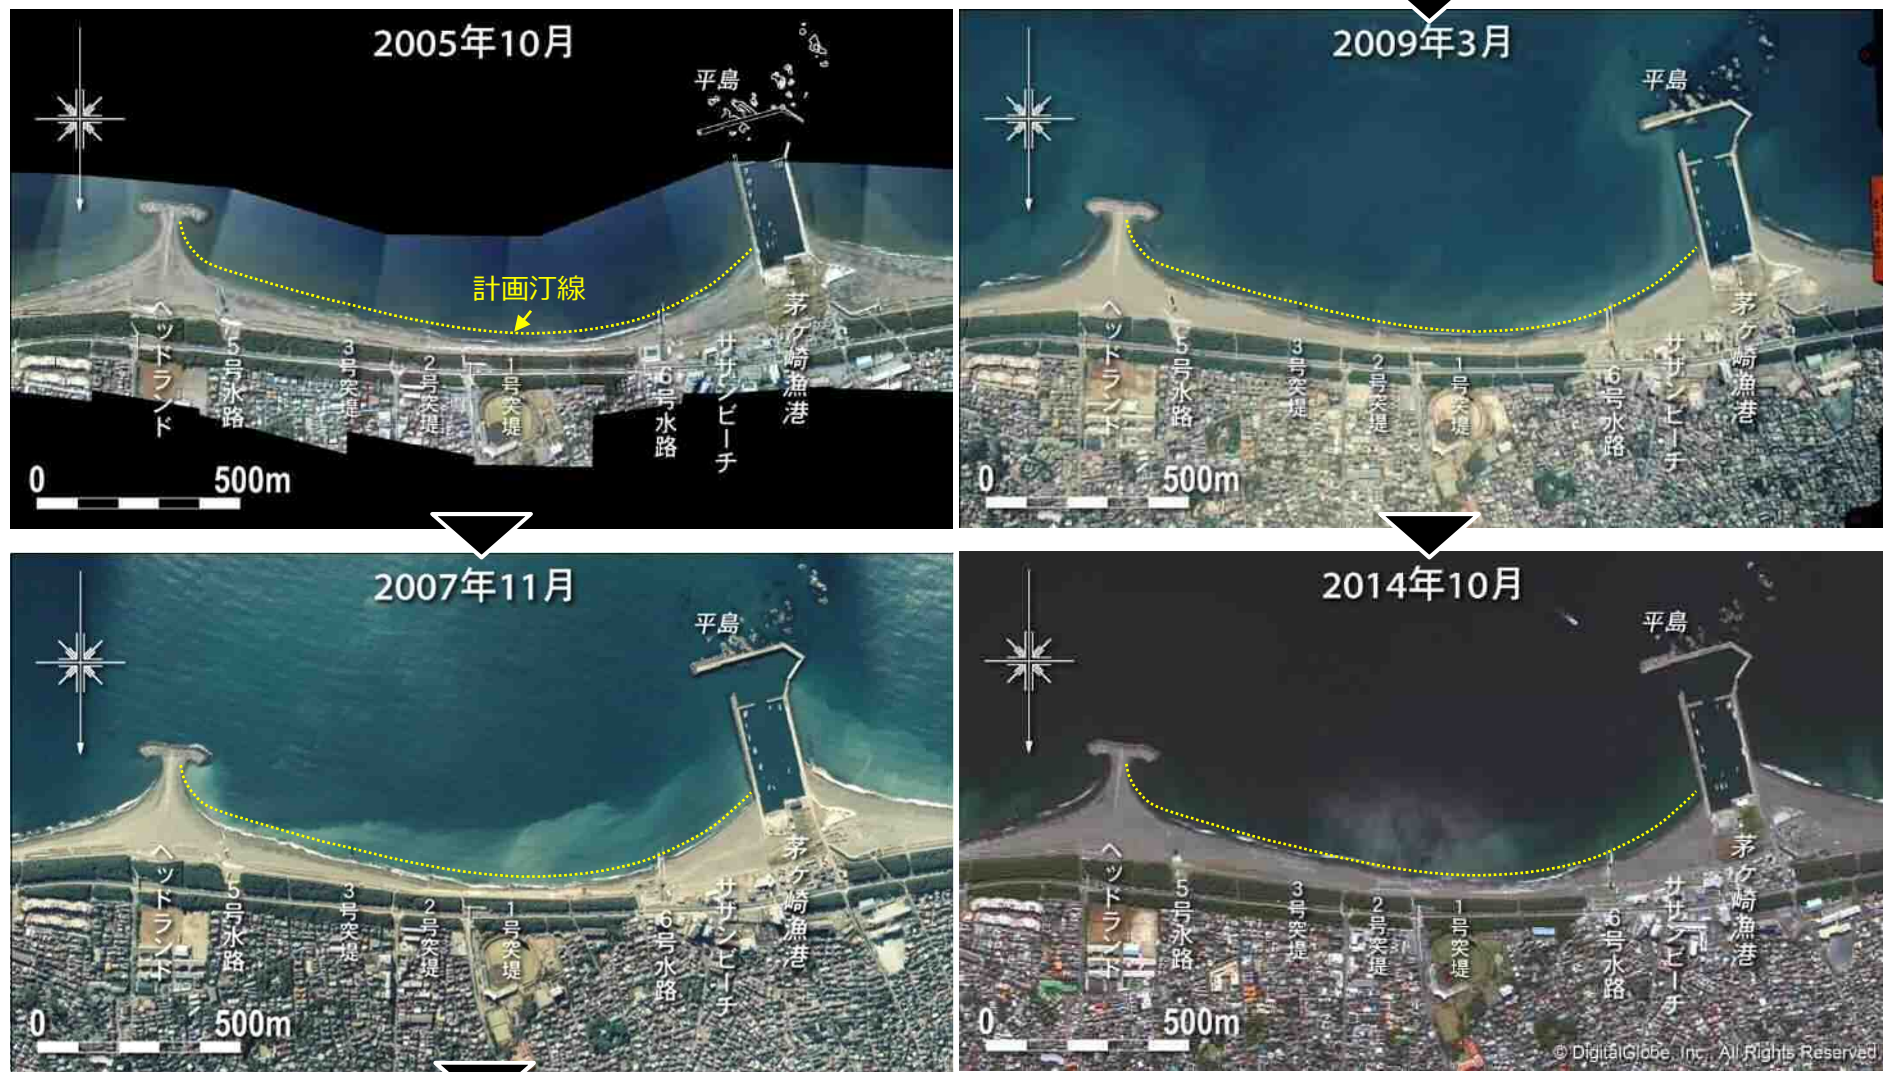
図-12 空中写真による海岸の経年変化（2005年10月～2014年10月）

経年的に汀線が前進し、砂浜が回復している。

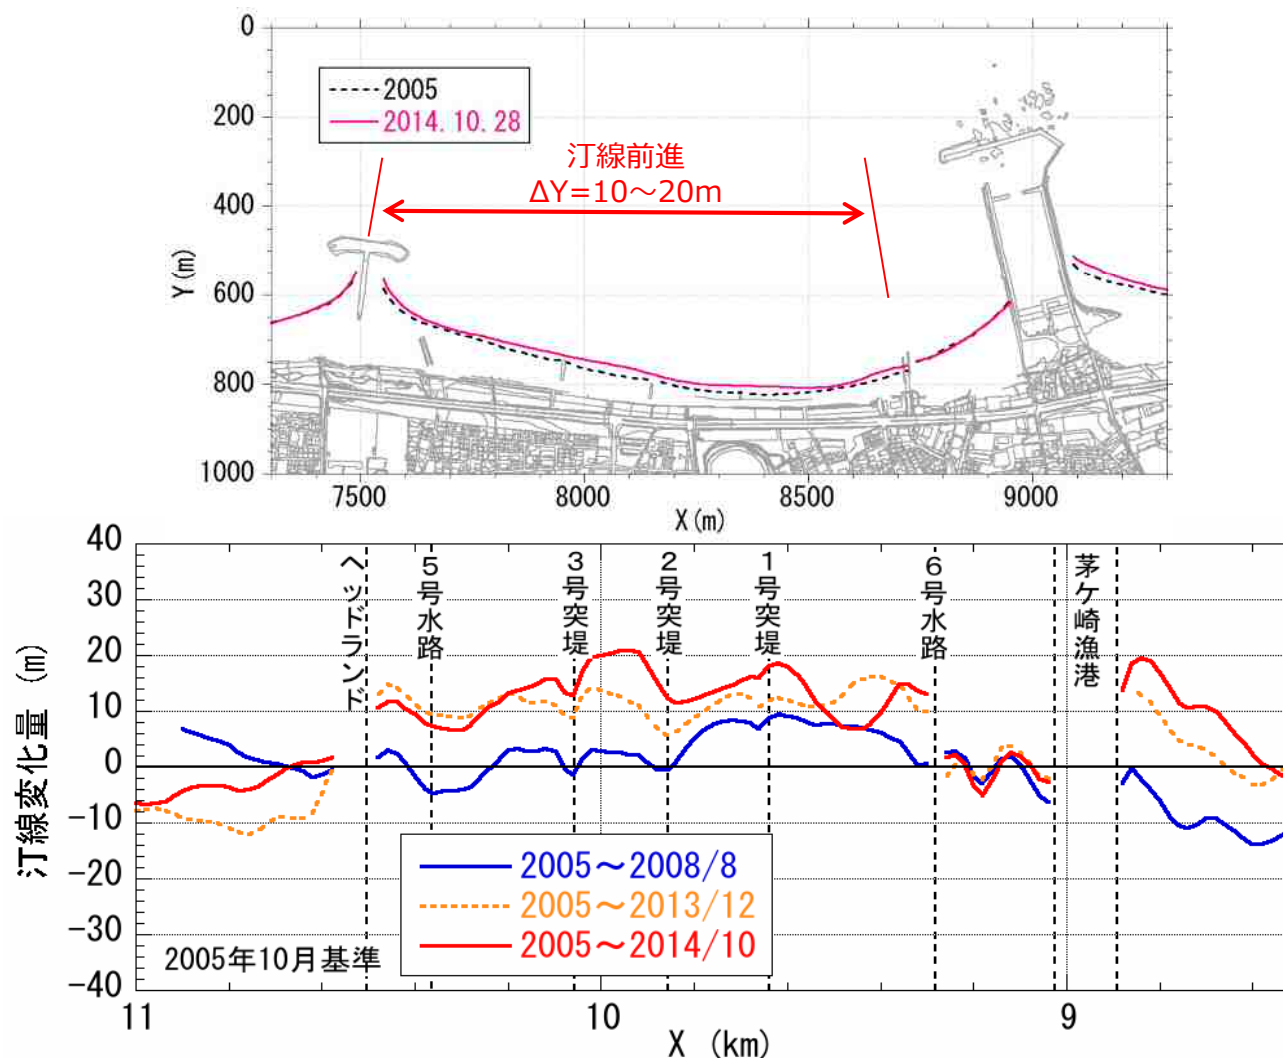
図-13 茅ヶ崎中海岸の汀線変化量 (2005年基準)

- 養浜の継続により、2014年10月までに汀線がさらに前進。6号水路～ヘッドランド間の全域で10～20m程度の汀線前進。
- ただし、6号水路～1号突堤間では汀線が凹状に後退した。（2014年10月6日のT18による影響の可能性あり。）
- サザンビーチは土砂の流出入少なく極めて安定している。6号水路は養浜材の西側への移動を制御している。

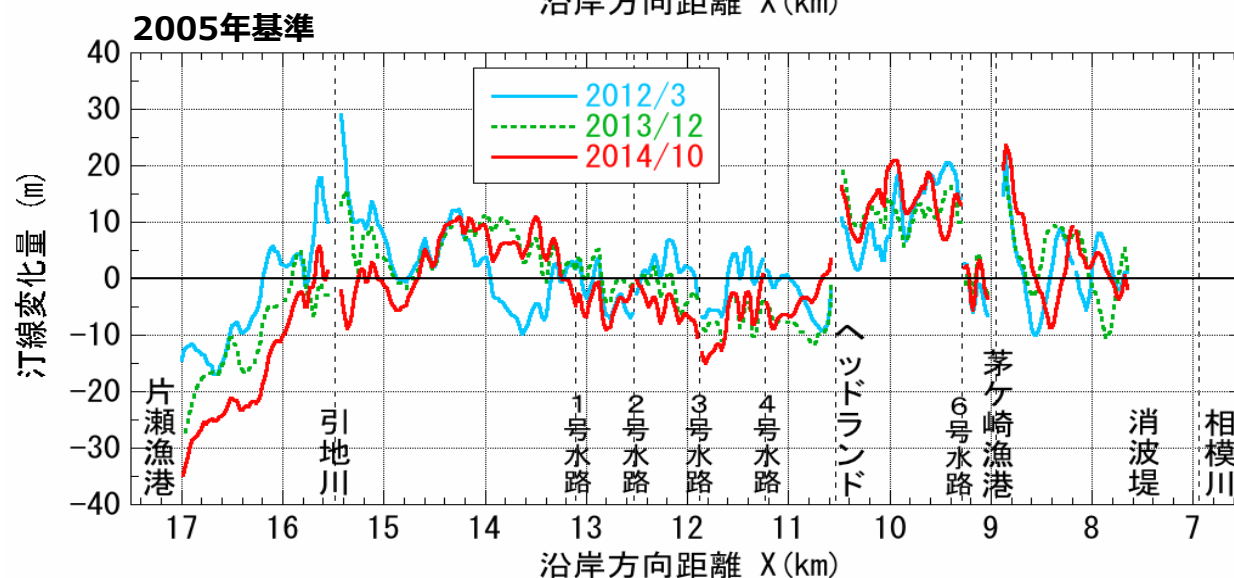
図-16 湘南海岸全域の汀線変化量

汀線変化の不動点の位置は3号水路付近であったが、近年は2号水路付近。

茅ヶ崎中海岸では著しく汀線前進。ヘッドランド東側、片瀬漁港西側で著しい汀線後退。

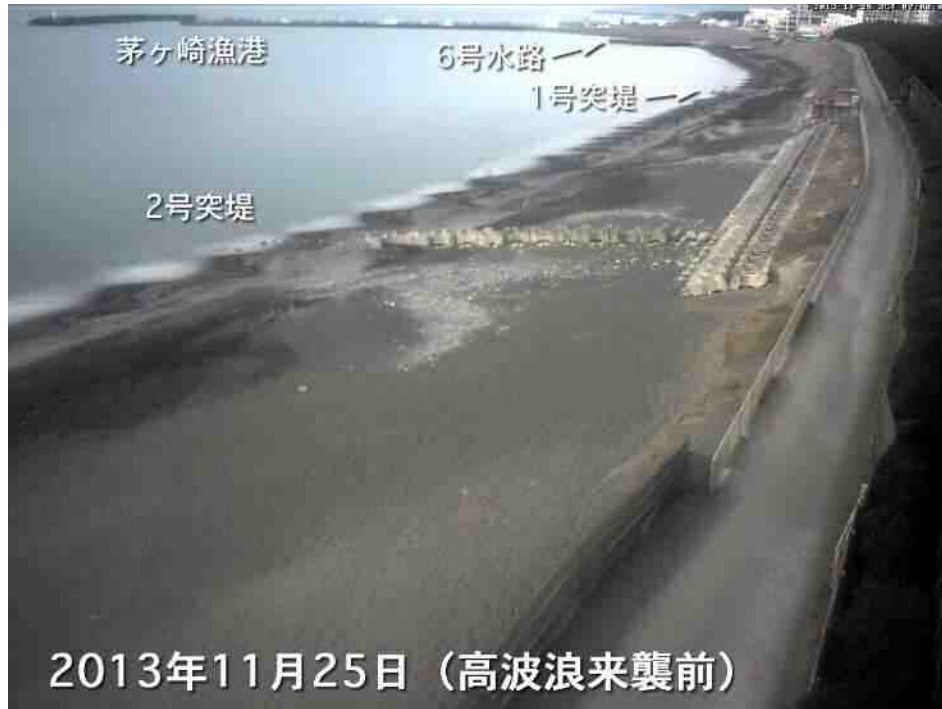
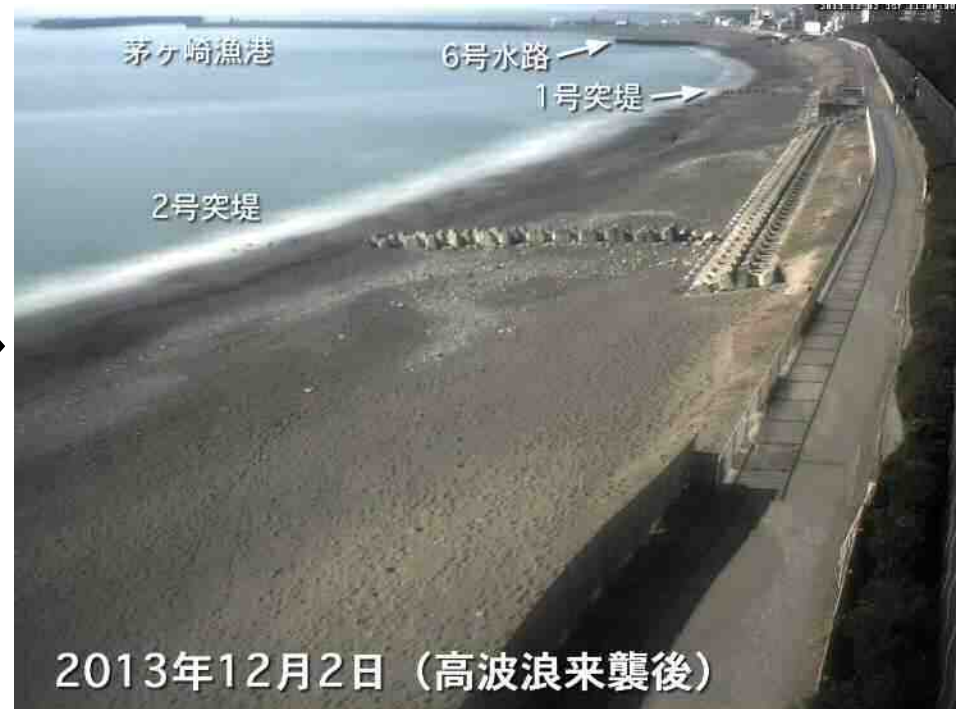
低気圧による高波浪作用後（周期の比較的短い波が短時間作用）、前浜の礫カスがなだらかになった。

- ✓ 養浜後は一時的に養浜箇所周辺で汀線が前進する。また、大量に養浜材が供給されることで、礫のカスポが形成されやすい。
- ✓ 高波浪が作用すると砂分が流出し、砂浜の地盤高低下が起こる。一方、礫のカスポが形成され、汀線はほぼ安定している。
- ✓ 比較的静穏な時期や、比較的高波浪でも周期の長い波が長く継続すると前浜に砂が戻る。

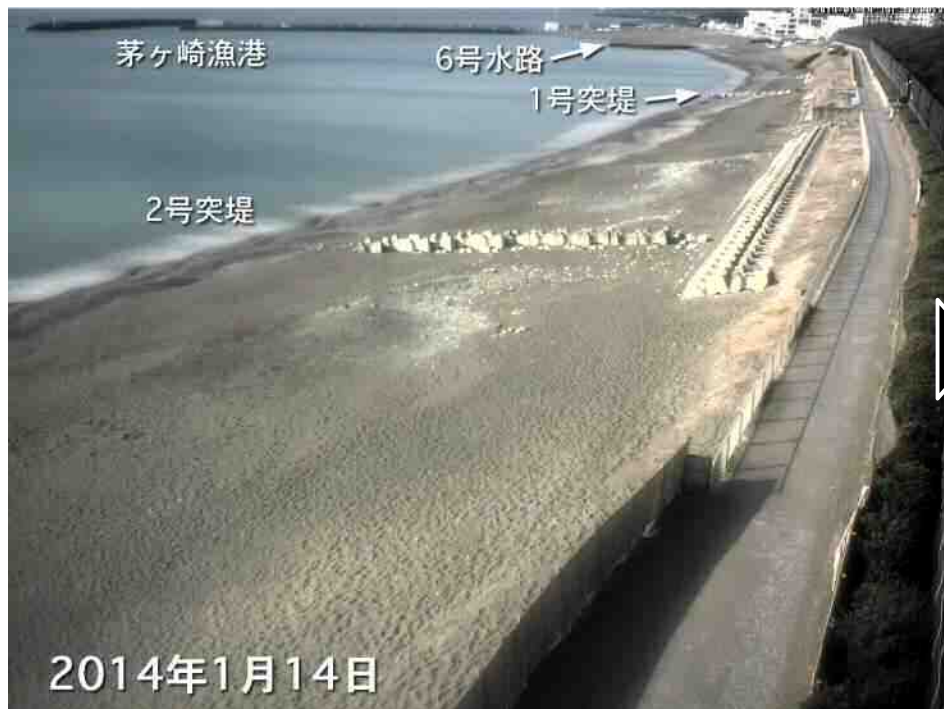
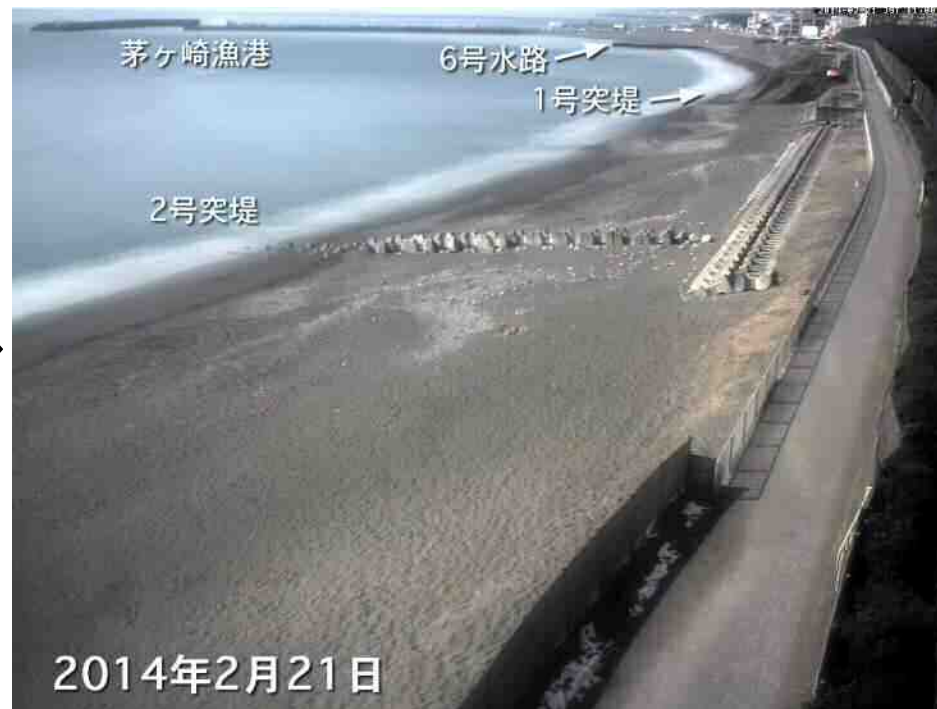
比較的静穏な時期が続き、汀線付近の礫カスプが消えた。養浜が行なわれ前浜に土砂が供給されつつある。

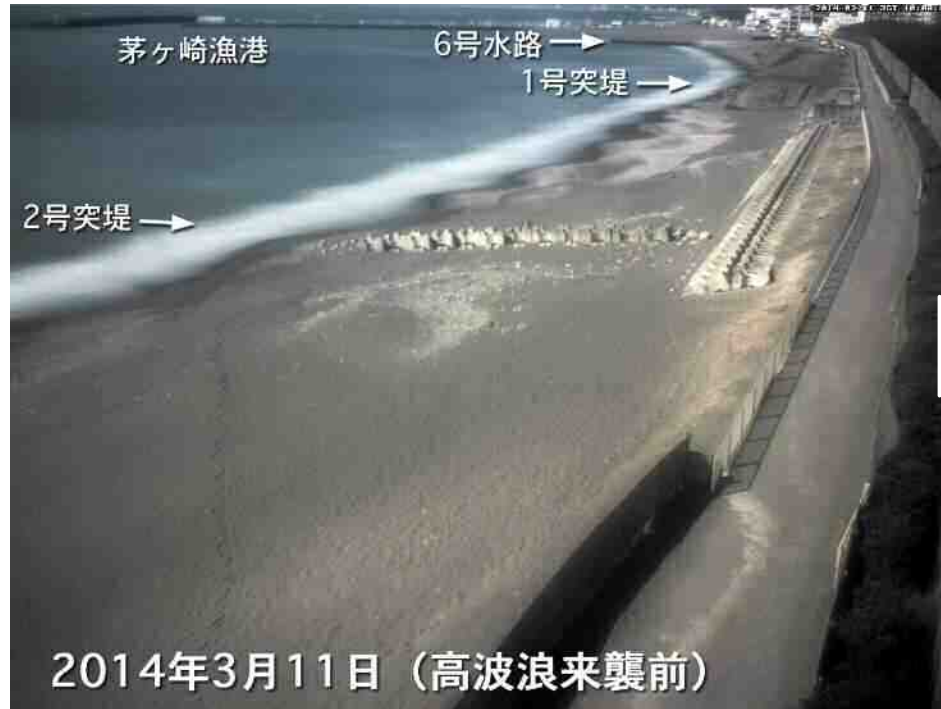
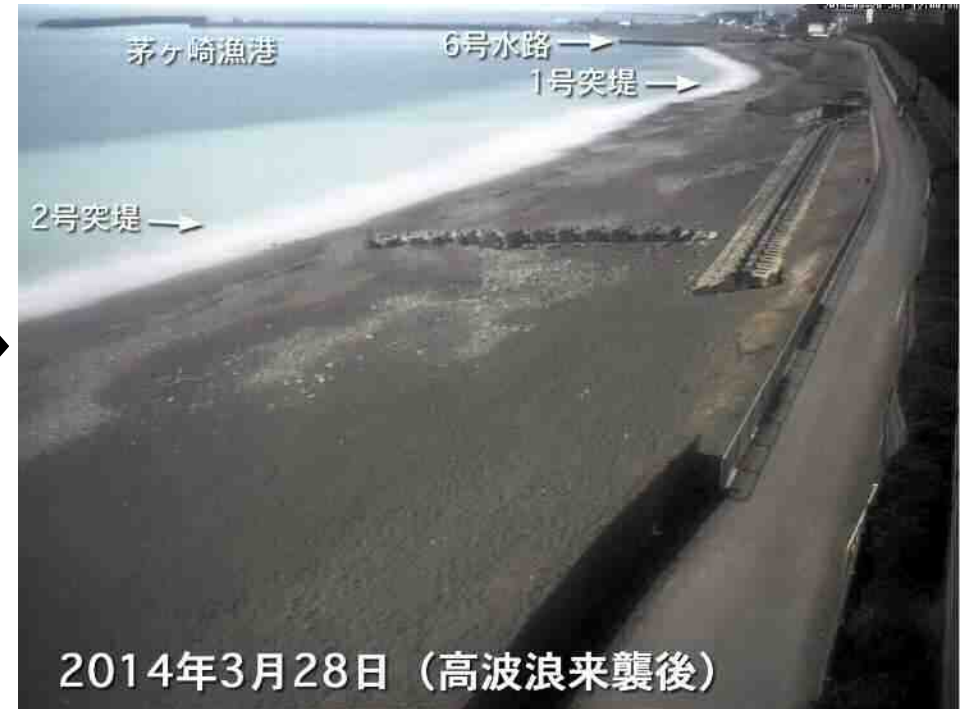
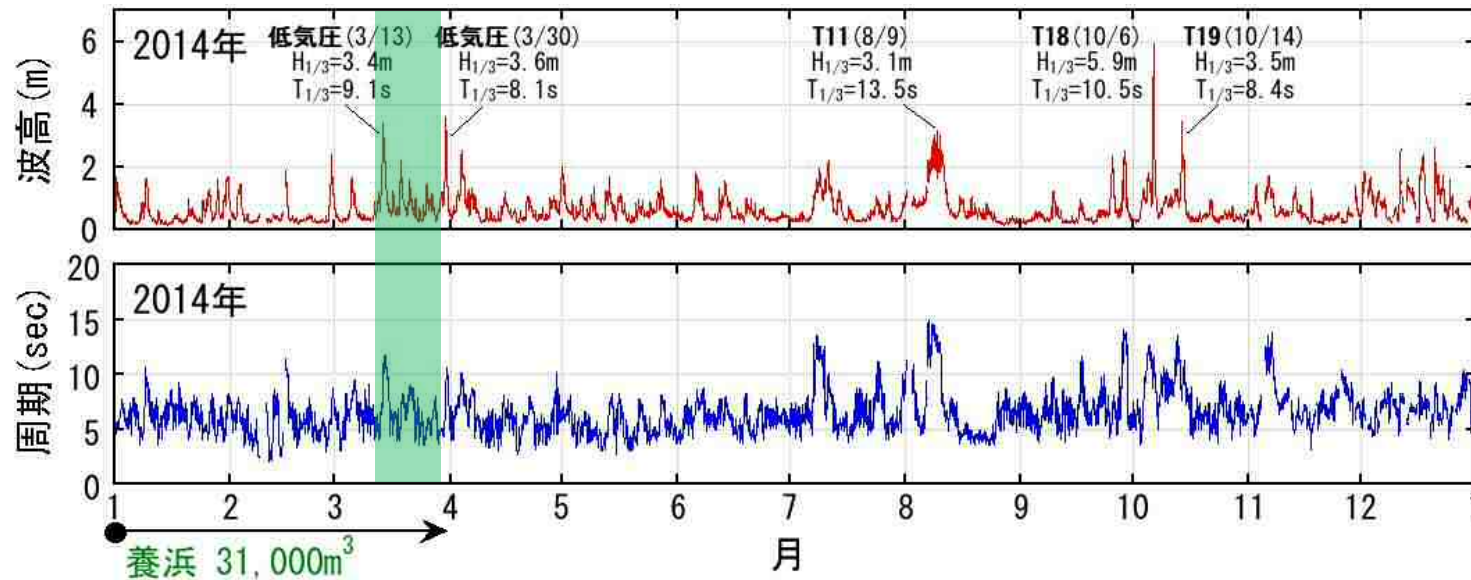
低気圧による高波浪作用後、養浜盛土が削られ養浜箇所前面が局所的に汀線前進.

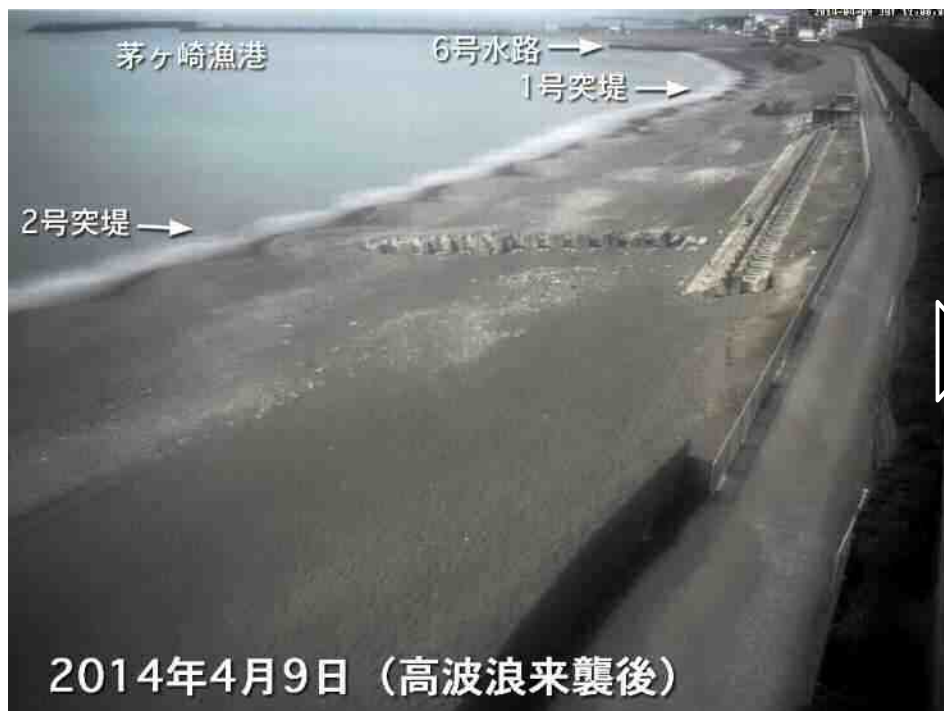
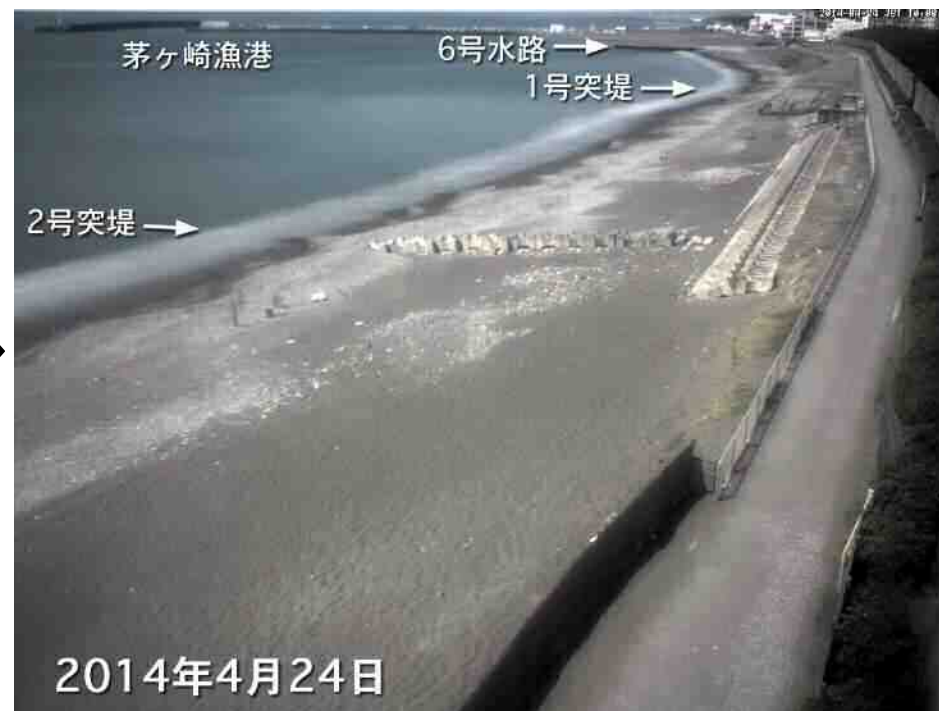
低気圧による高波浪が再び作用した。養浜盛土から供給された礫が2号突堤方向へ拡散し、前浜に波長の短いカサブを形成。

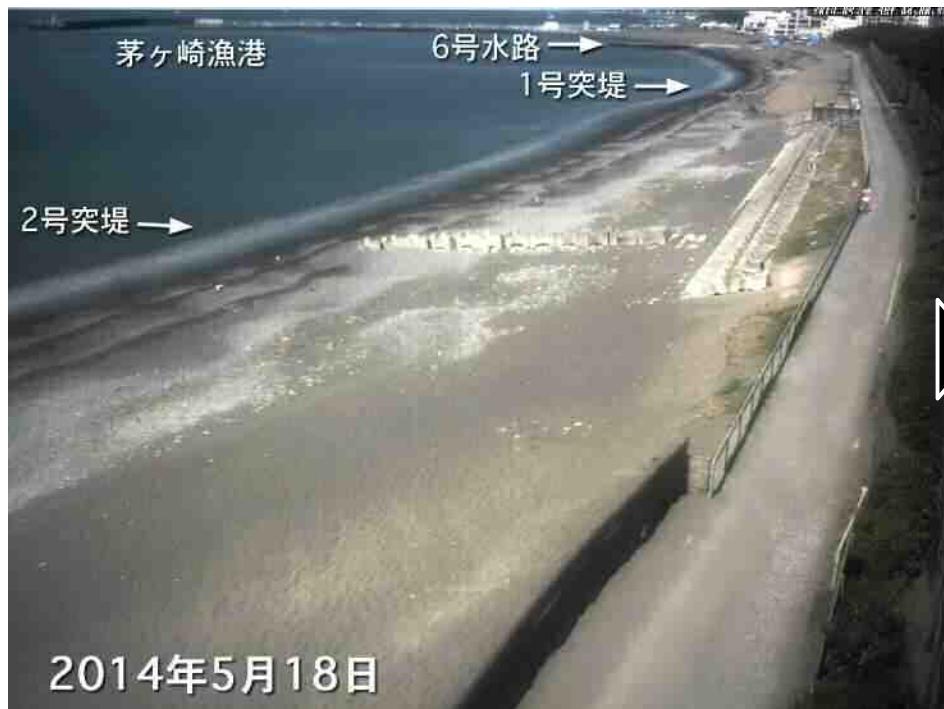
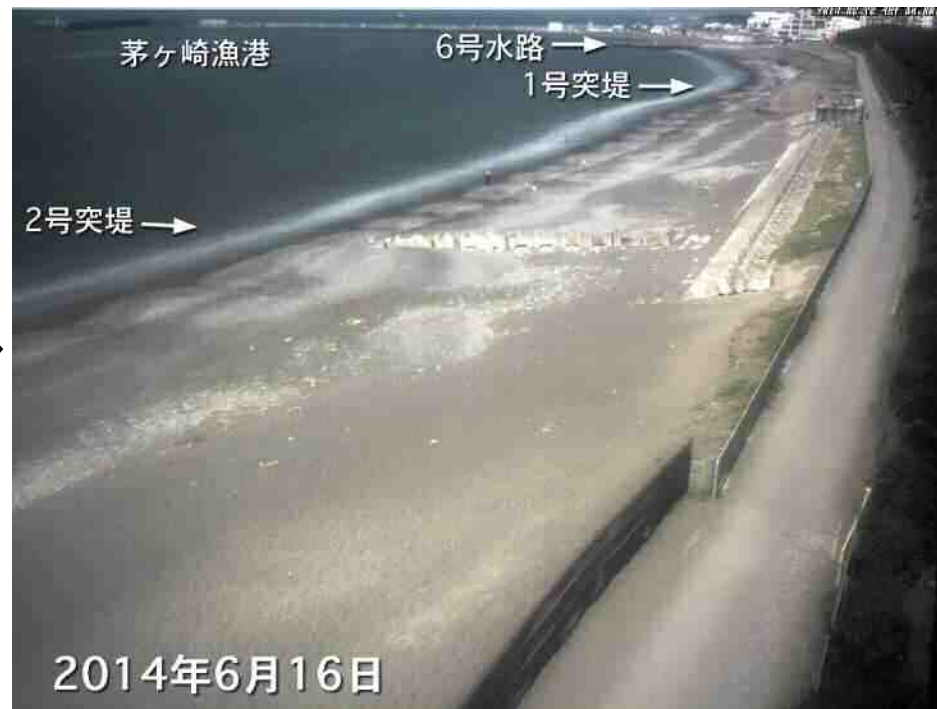
比較的静穏な時期が続き、前浜付近の礫カスプが岸沖方向に3列(5/18)、2列(6/16)に重なって発達した。

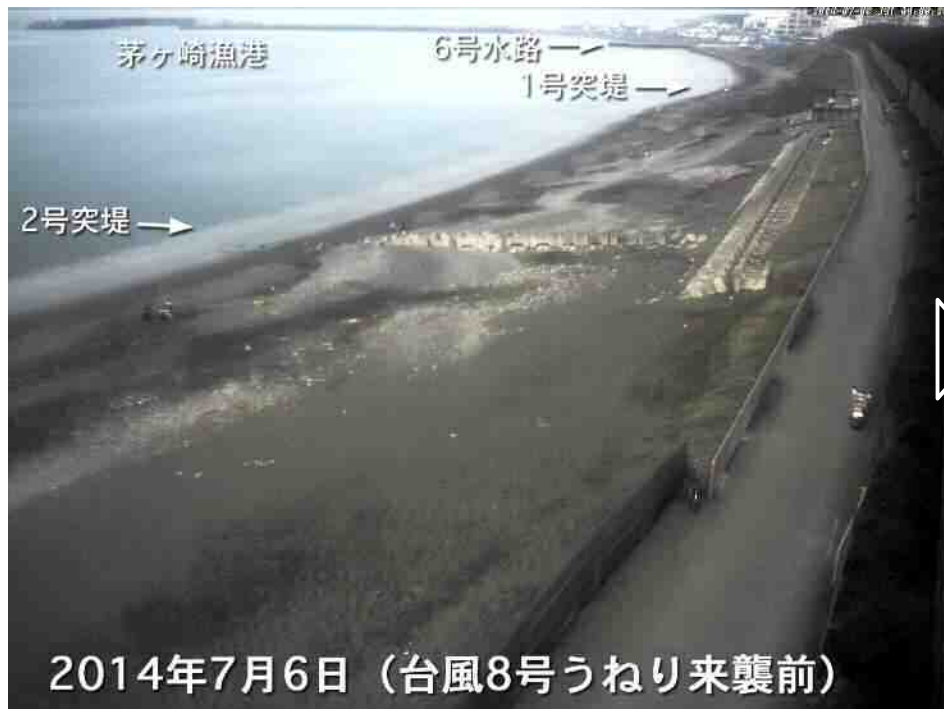
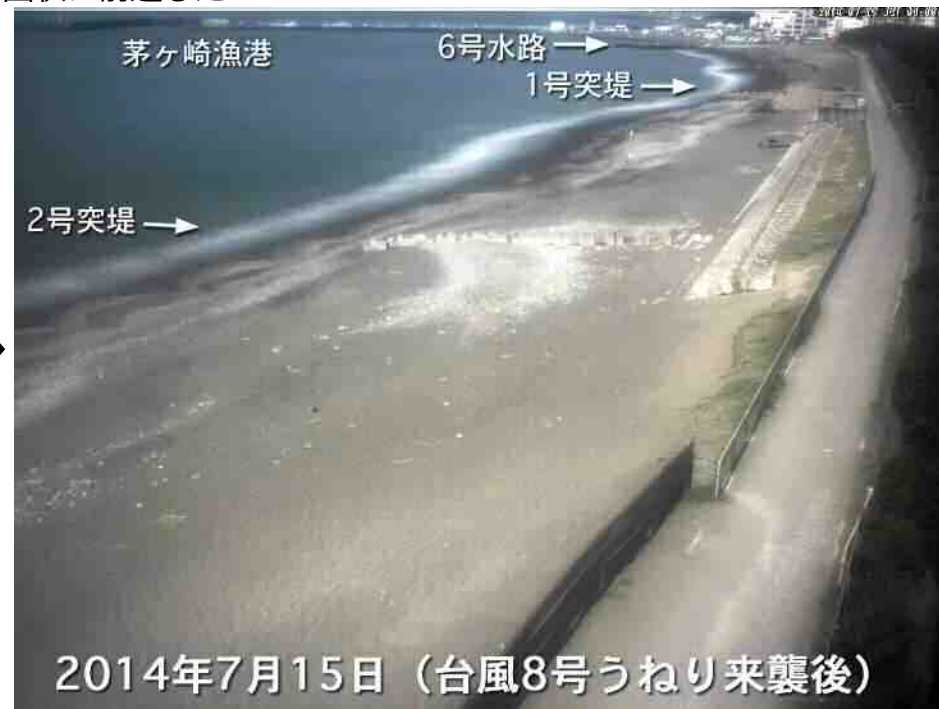
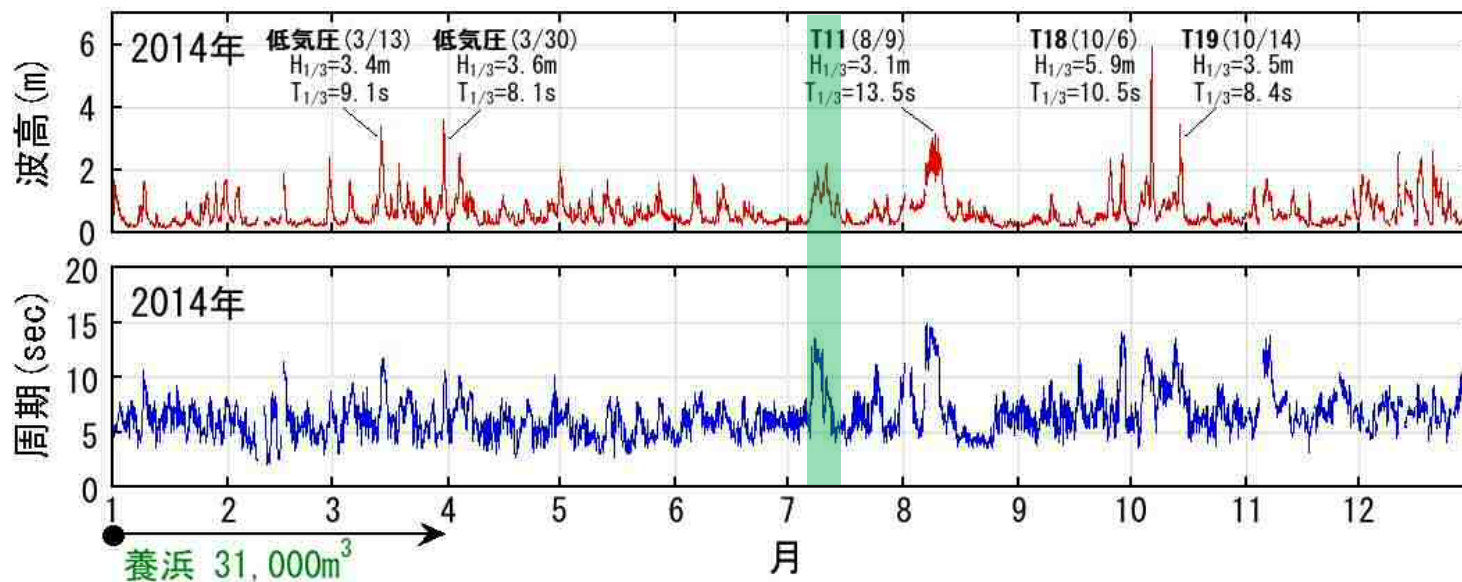
比較的波高が小さく周期の長い波が長時間作用した後、6号水路～2号突堤間に波長の長い（約200m）カスプが発達し、汀線が凸状に前進した。

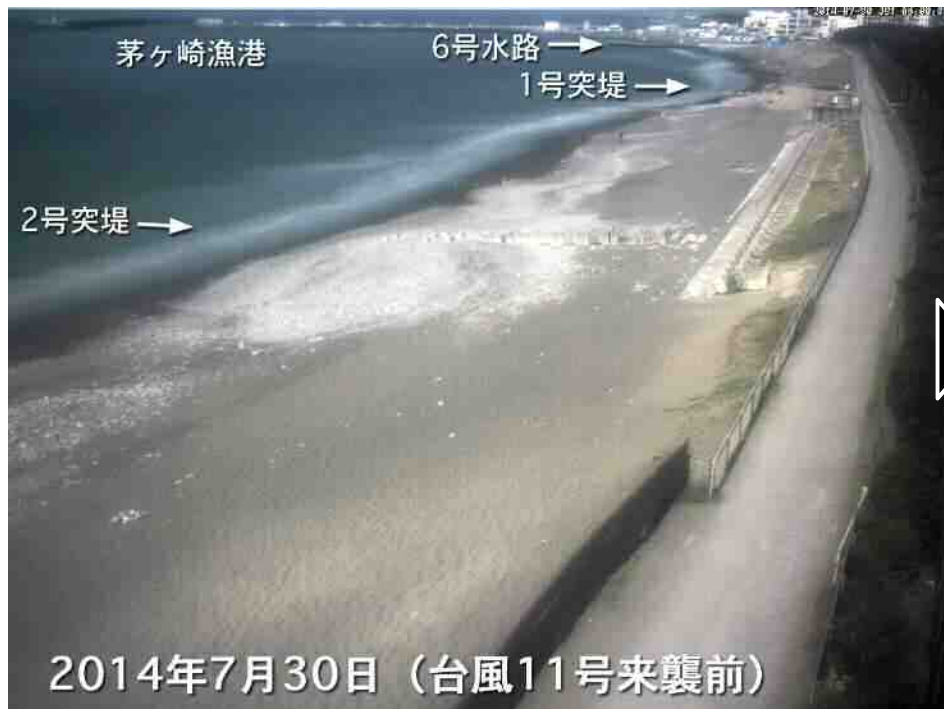
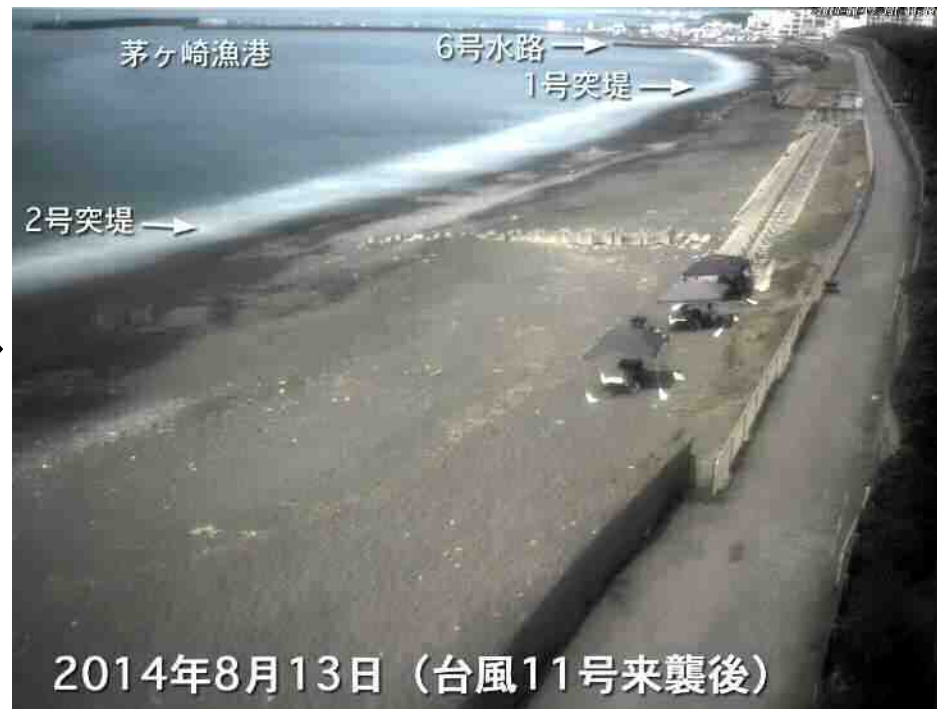
2014年台風11号による高波浪作用後（周期の長い波浪が長時間作用）、凸状の汀線が均され前浜の礫が砂で覆われた。

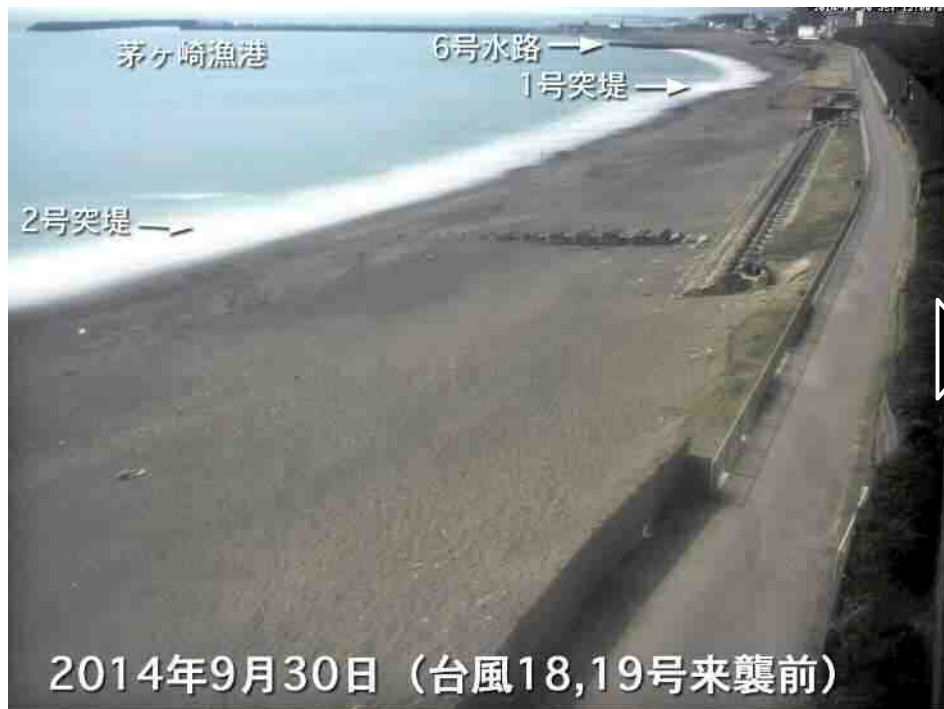
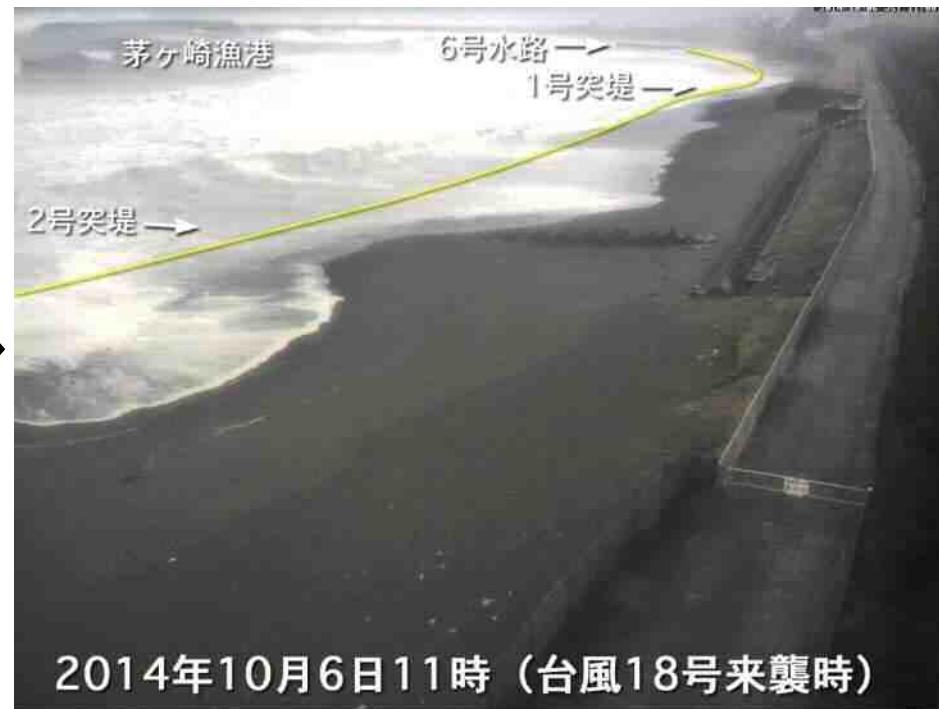
台風18号による高波浪が来襲し、砕波により沖合まで広く白濁域となる。作用時間は短いが遊歩道直下まで波が遡上した。

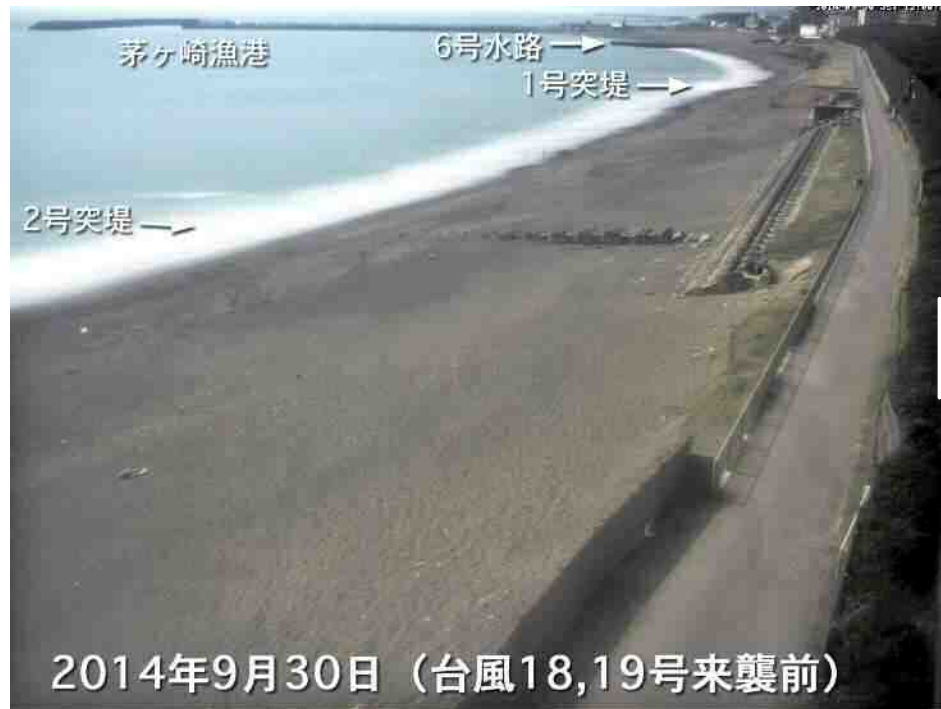
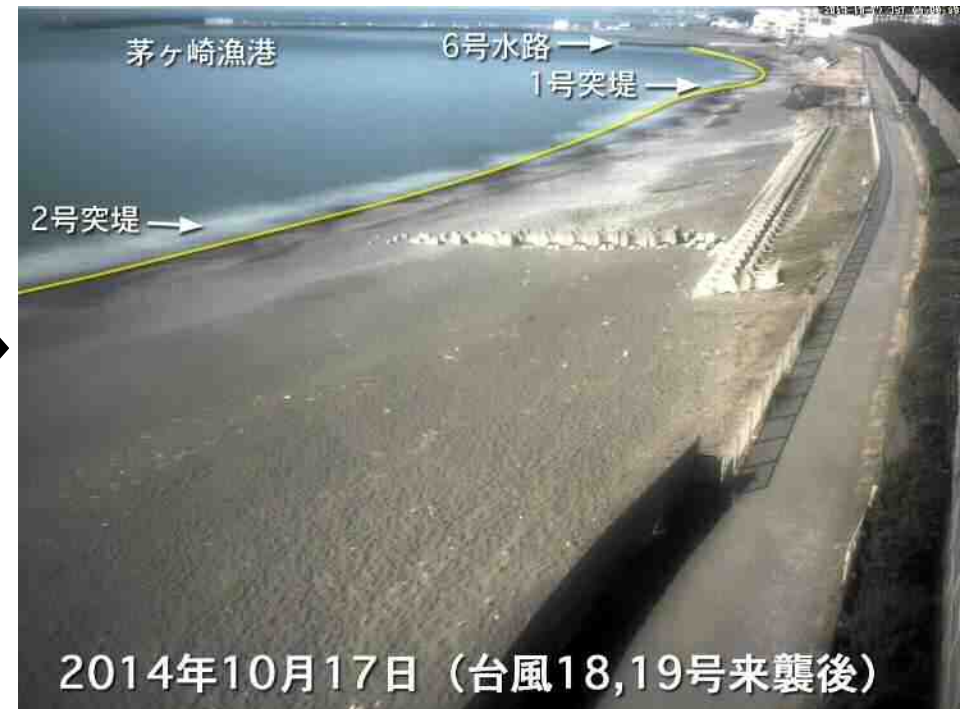
2014年台風18号による高波浪作用後、砂浜の地盤高がやや低下したが、汀線は緩やかに凸状であった1号突堤東側の後退を除き、全体的にほぼ安定している。
