養浜による海岸保全効果の検証

神奈川県藤沢土木事務所なぎさ河川砂防部

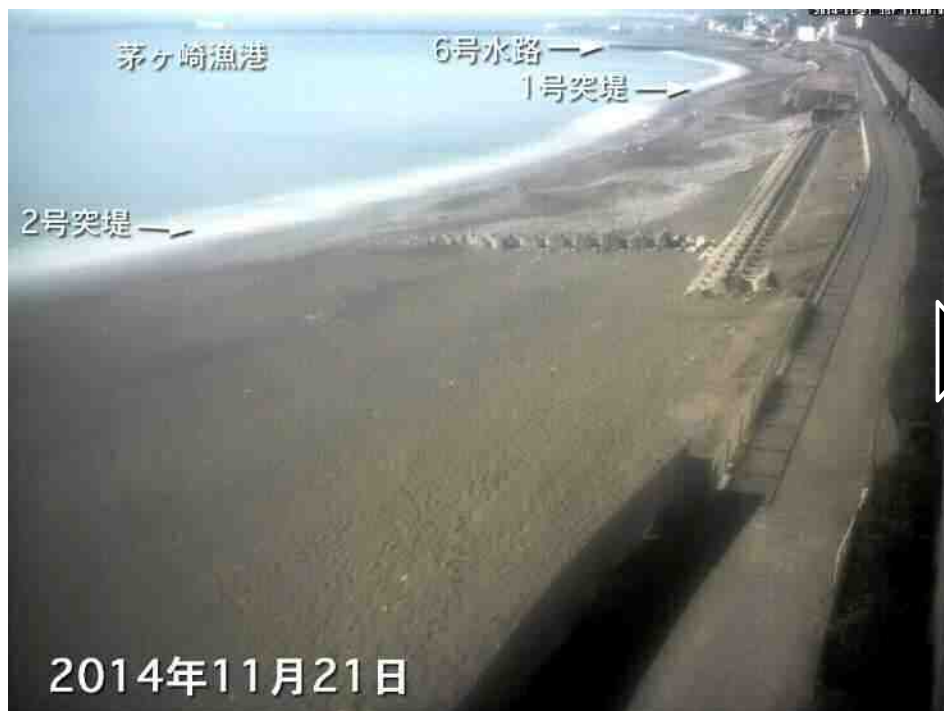
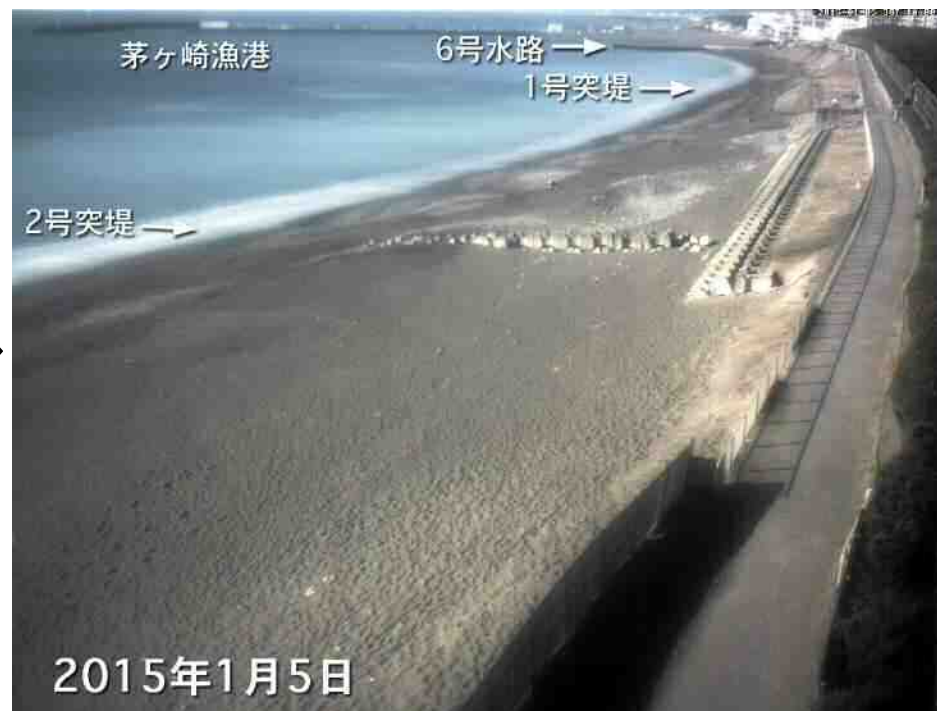
比較的静穏な時期が続き、前浜付近の礫カスは砂で覆われ目立たなくなった。

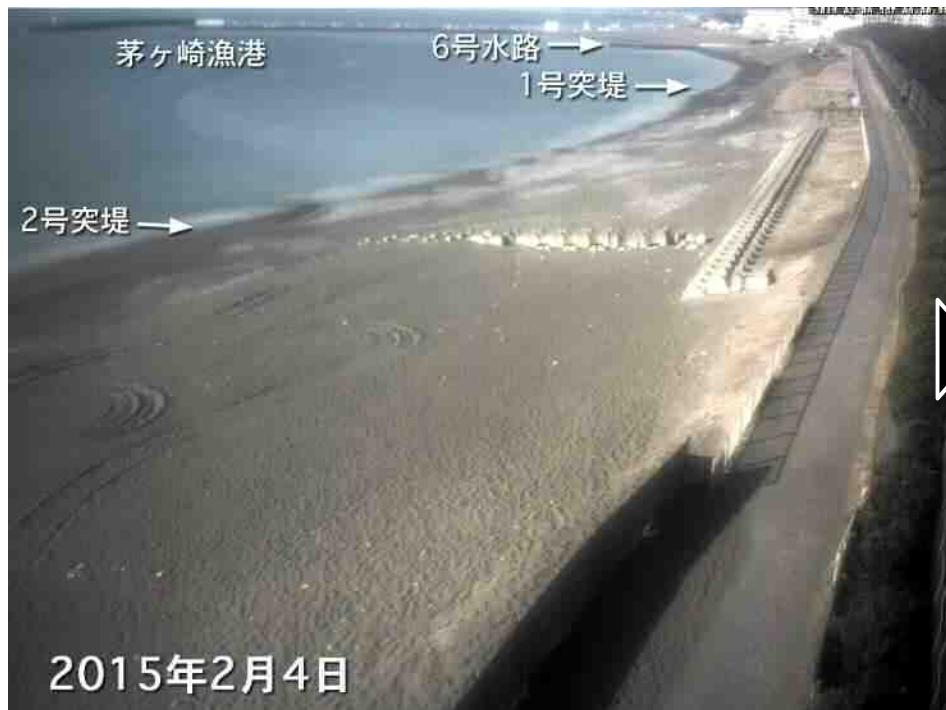
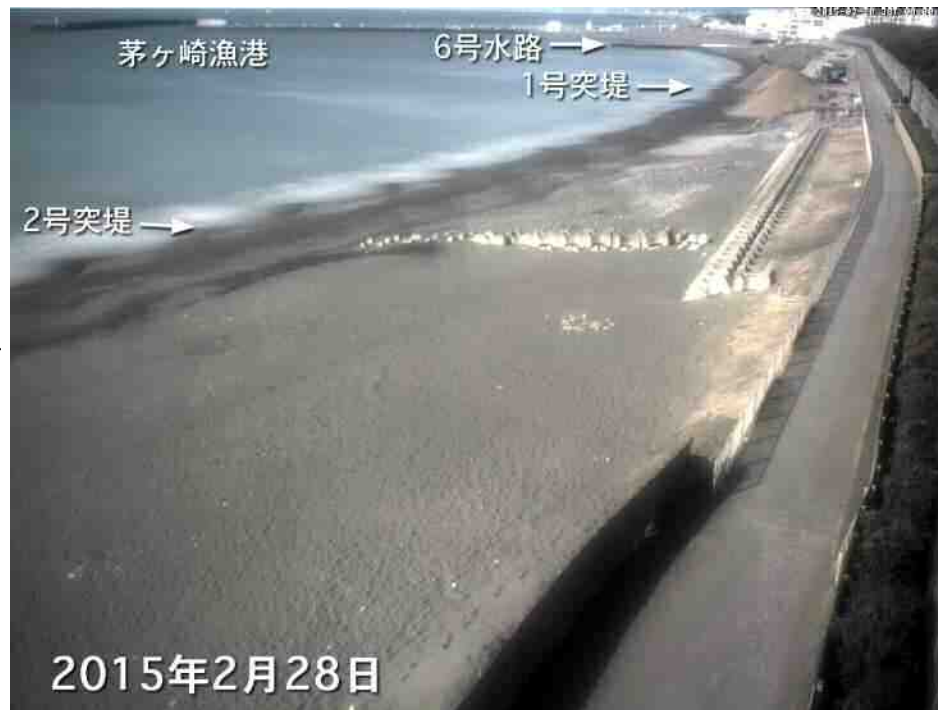
比較的静穏な時期が続き、前浜の礫カスプは目立たない。養浜が行なわれ前浜に土砂が供給されつつある。

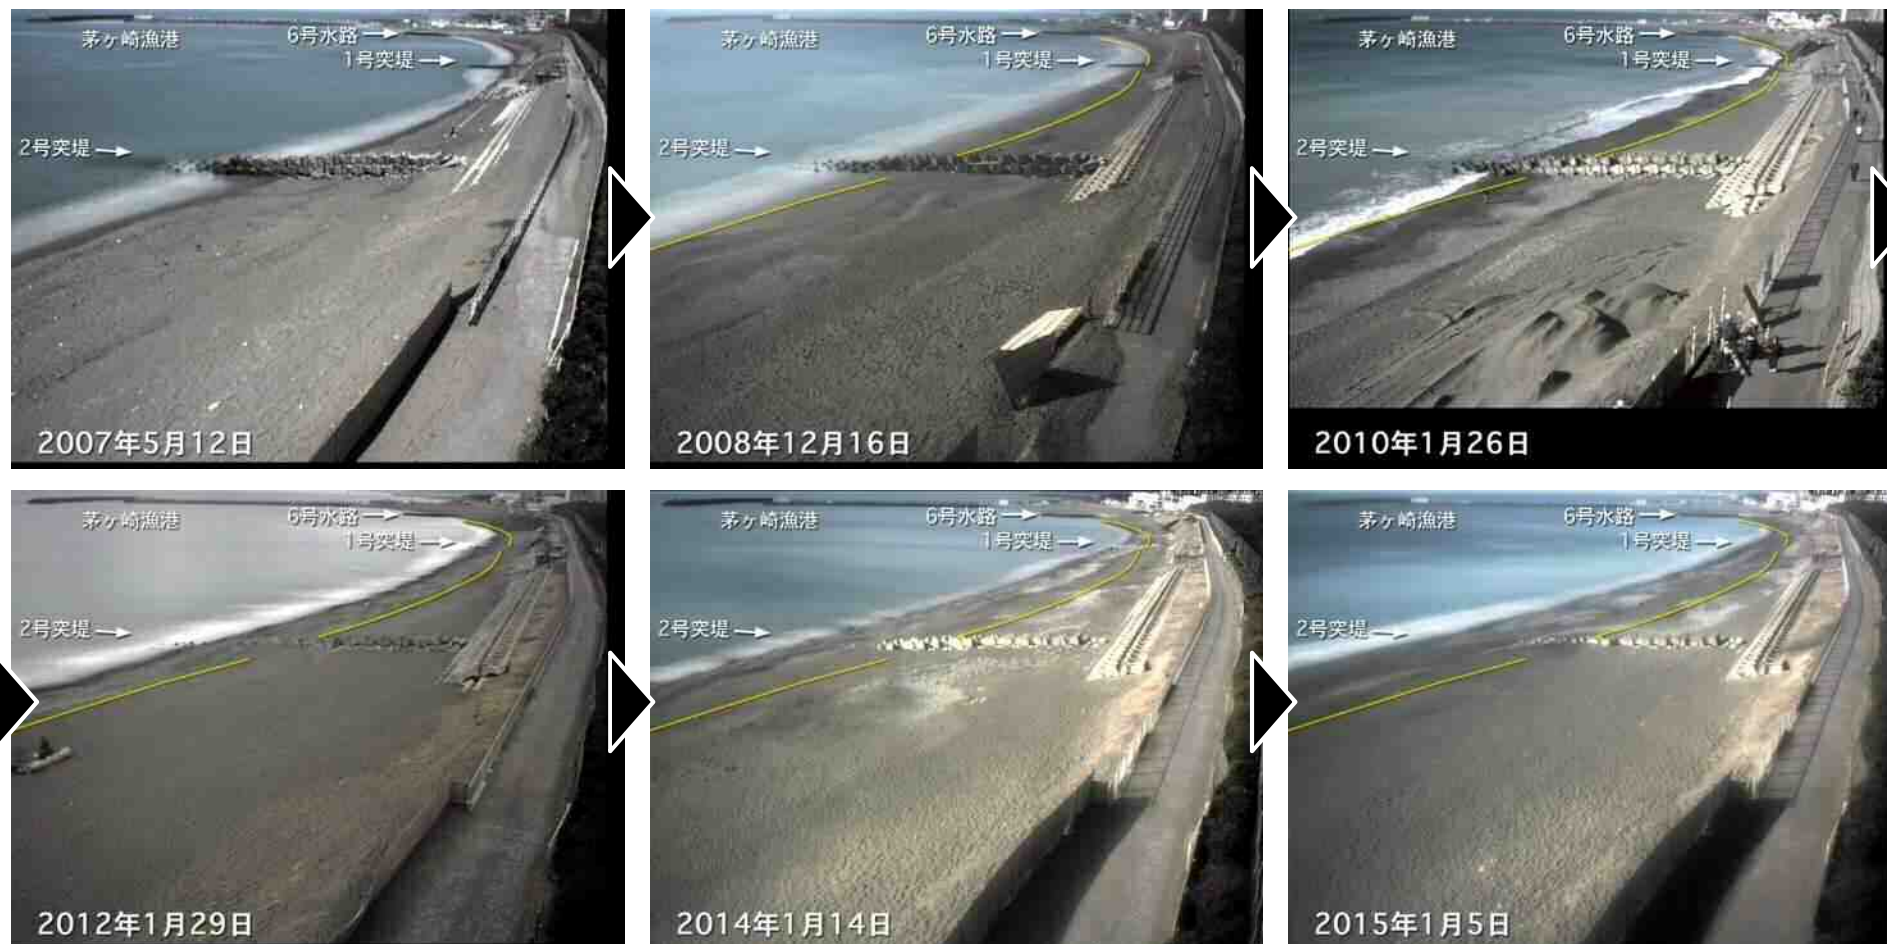
図-18 2007年5月12日～2015年1月5日 定点写真の平均化画像 M.S.L.

観測開始7年8カ月後（観測開始以降投入された養浜材：計23万 m^3 ）

観測開始時に比べて明らかに汀線が前進し、砂浜の地盤高が高くなった。

- ✓ 養浜後は一時的に養浜箇所周辺で汀線が前進する。また、大量に養浜材が供給されることで、礫のカスポが形成されやすい。
- ✓ 高波浪が作用すると砂分が流出し、砂浜の地盤高低下が起こる。一方、礫のカスポが形成され、汀線はほぼ安定している。
- ✓ 比較的静穏な時期や、比較的高波浪でも周期の長い波が長く継続すると前浜に砂が戻る。

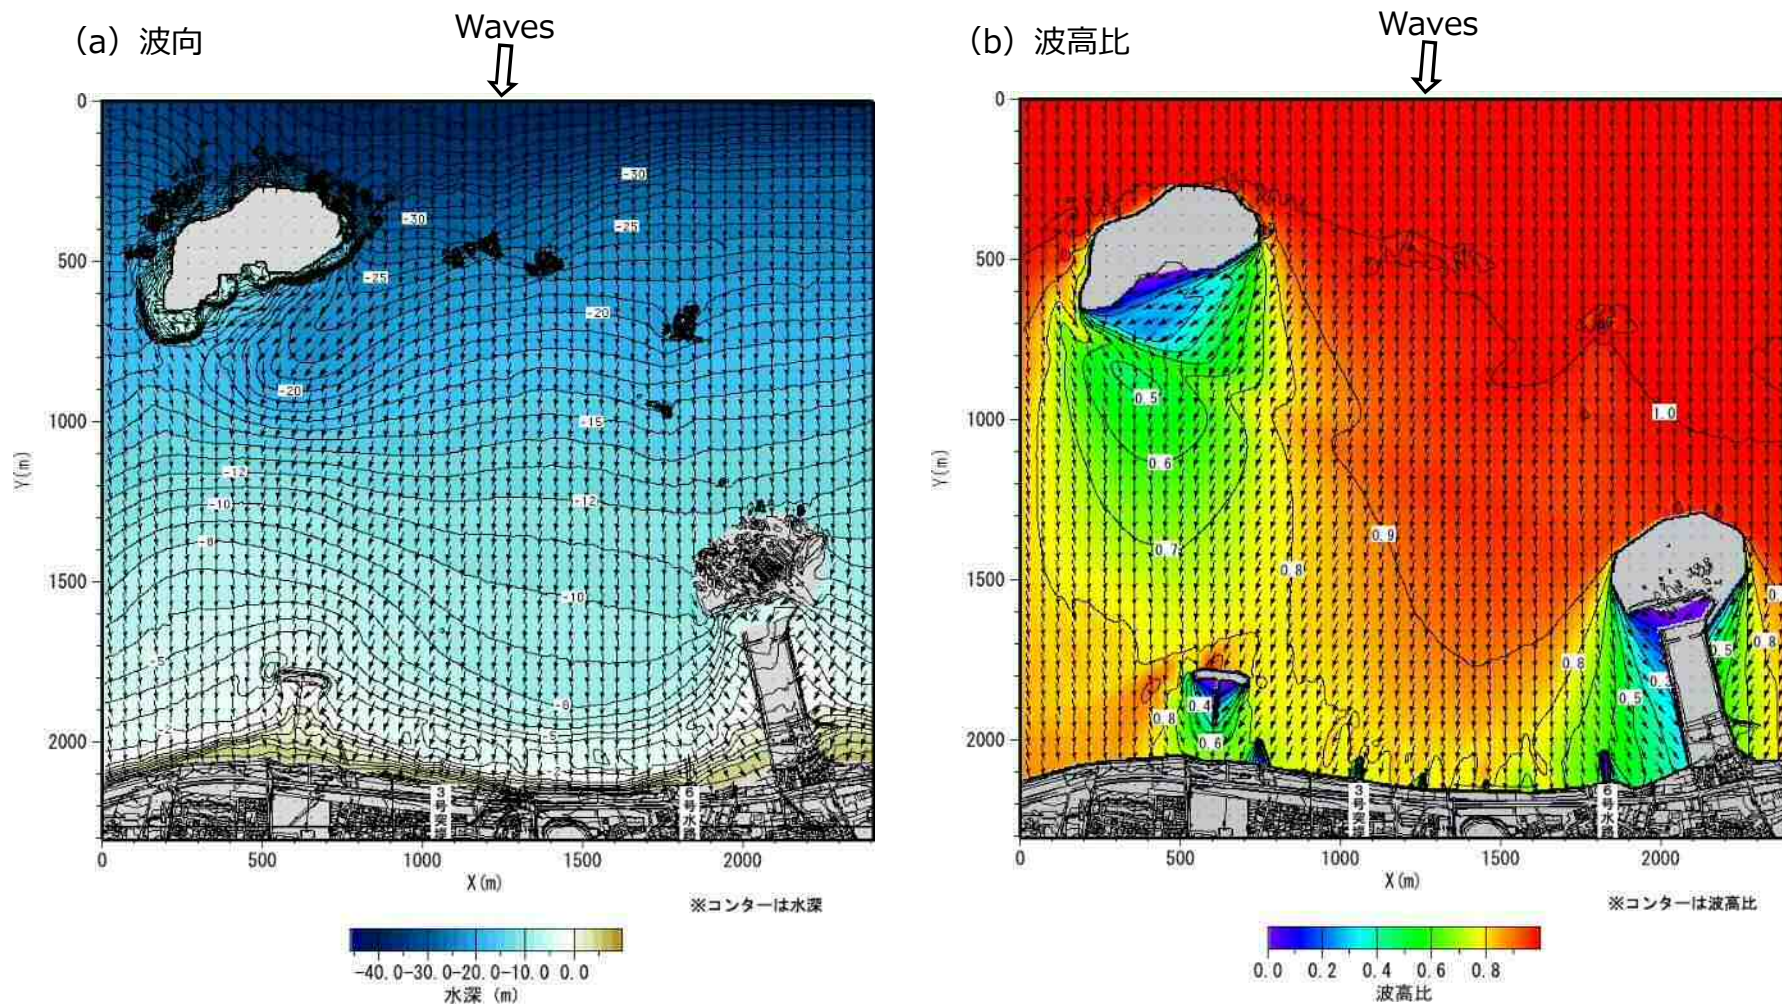
図-40 波浪場の計算結果

波高 $H=0.8\text{m}$, 周期 $T=6.3\text{s}$ (再現期間中のエネルギー平均波)
 波向 $S3^\circ W$ (地形変化の再現性により決定)
