丹沢ボラネット瓦版

2024年2月号 No.117

続 関東大震災から100年

丹沢大山ボラネット瓦版115号に引き続き、探険活動の成果を活動報告します。
丹沢環境推進会議は関東大地震により震生湖誕生100年を記念し震生湖の地質学的、
地理学的、調査研究をしました。

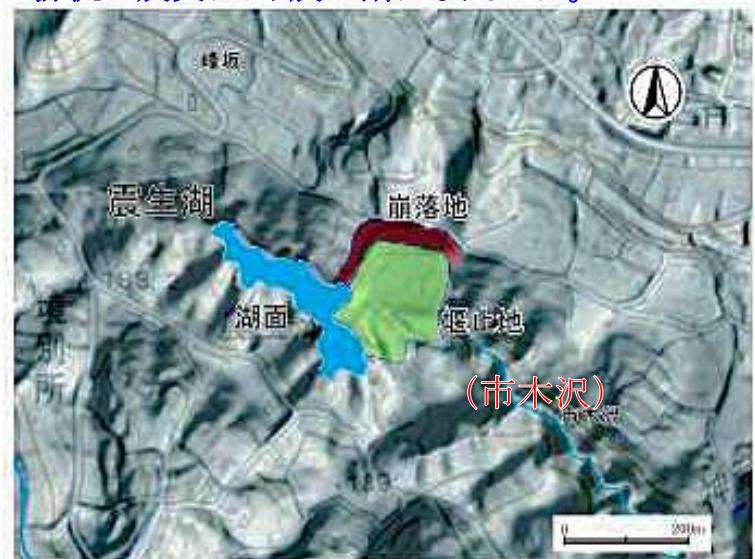
右地図 震生湖周辺の地形図
秦野市教育委員会
震生湖誕生100周年記念誌より
市木沢の南斜面が250mに渡り崩落し
震生湖(堰止湖)誕生しました。

赤い部分 地滑り崖

緑の部分 崩壊した土砂が沢を

塞いだ堰止め部分

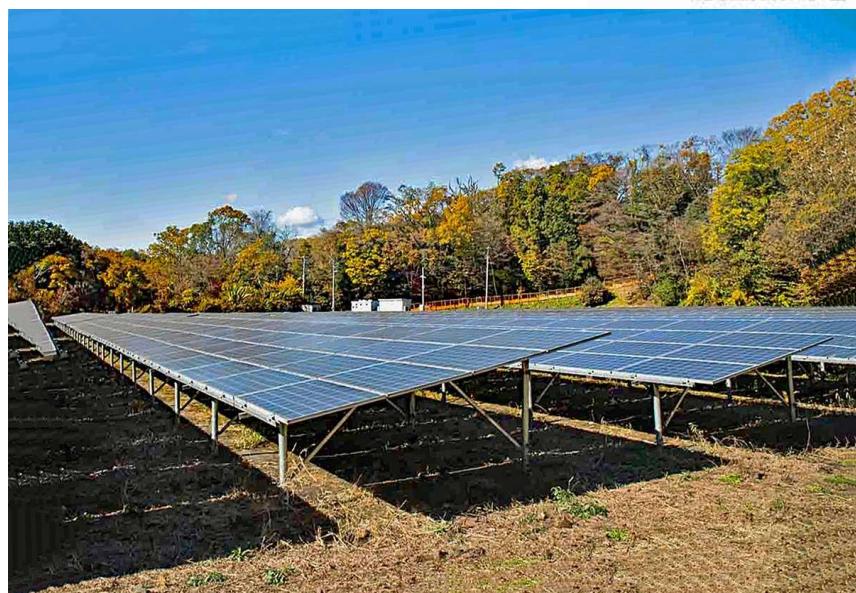
↓写真 現在の崩壊地跡(R5. 12. 3)

現在の堰止め部分は太陽光発電所

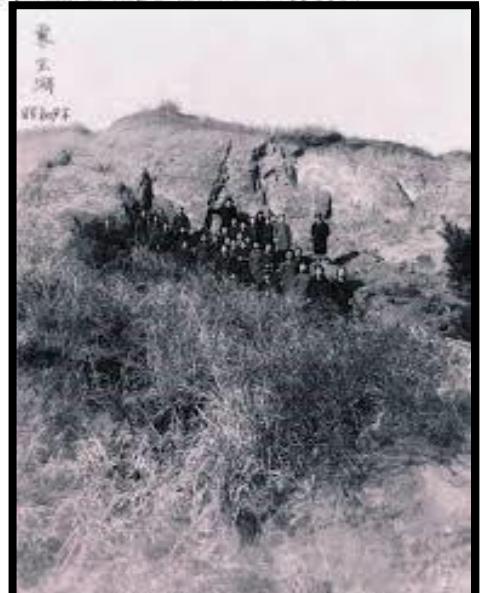
大磯丘陵(渋沢丘陵)市木沢付近の地質

現在の市木沢源流は太陽光発電所の東側下方が源流になっています。

右写真の市木沢の源流最後の急勾配の土手を登り切ったところに太陽光発電所が見える。

渋沢丘陵の地質

地質学的には新生代 第4期 更新世

後期更新世(13万年以前)の地層を主としている。

箱根や富士火山の噴出物など堆積しました。

丘陵は、隆起を続けました。その結果浸食作用が激しくなり、市木沢等では渓谷が険しく地震、豪雨等により地滑りや陥没、崩壊が多か所で起こってきました。

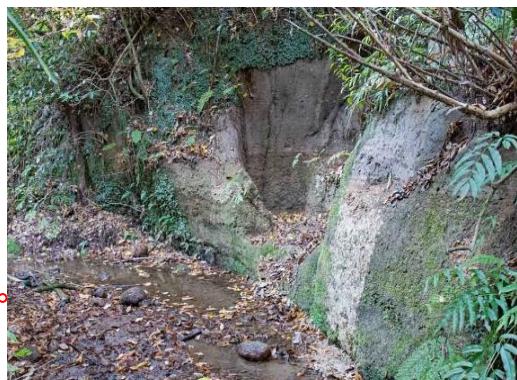
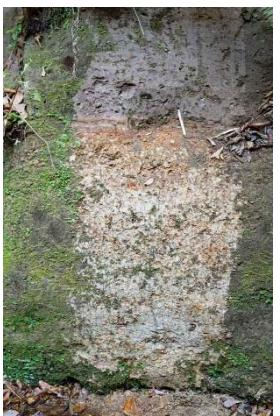
1 東京軽石層

太陽光発電所まで100mの右岸に露頭があります。浸食の窪地が有る。

→露頭全体写真 平行に地層がある。

右写真 部分拡大写真

白い部分(60cm)、東京軽石層(TP)

約5.5万年前の箱根火山噴出物

上の暗い紫の地層、東京軽石流堆積物(TPf1) 高温の火碎流が堆積したもの。

この東京軽石層(TP)が滑り台になり上部地層が大崩壊して震生湖が誕生したと考える。

ボーリング等の調査により判明しました。

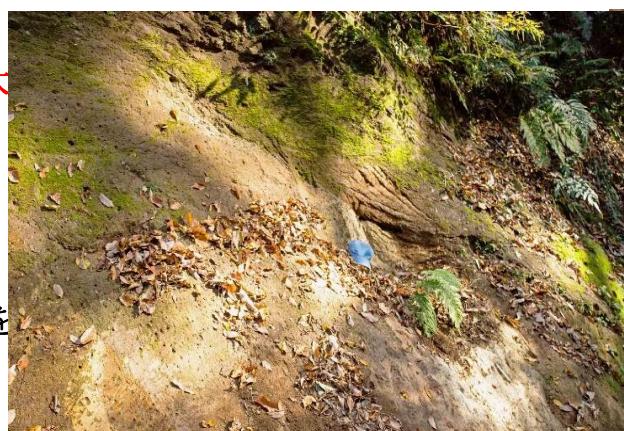
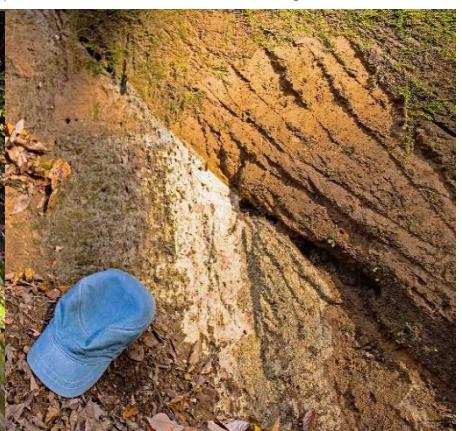
2 震生湖逆断層 1 TP写真の70m下流 市木沢には断層がたくさんあります。

左写真 全体

右写真 部分拡大

下の白い部分を含む地層群

→新しい地層

上の赤茶色部分を含む地層群

→古い地層

下の地層が垂直なのは、断層面が激しくこすられ上を向いてしまった。 R5. 12. 3撮影

上部地層 火山灰を主にするローム層(古い地層)

下部地層 白色の淡ピンクの軽石層が目立つ。Tm2と名付けられています。(新しい地層)
