## 河川のモニタリング調査

平成 30 年度の調査結果

神奈川県

環境科学センター

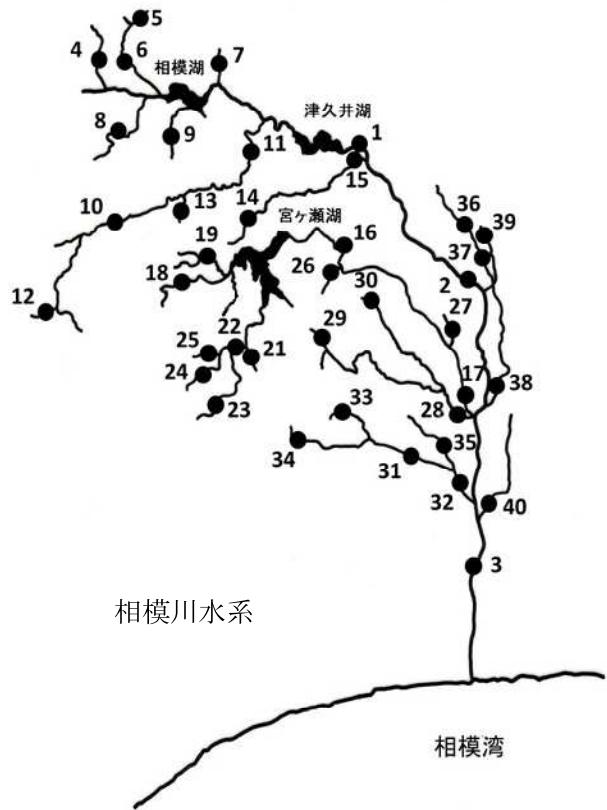
図1 調査地点配置図（サンショウウオ類調査以外）

調査地点：図 1 の 39 地点(過去 2 回の調査は 40 地点であったが、平成 30 年度は崩落により 1 地点減となった。)

調査地点：水質調査と同様に図1の39地点（サンショウウオ類調査は別途源流域24地点で実施。）

調査地点：水質調査と同様に図1の39地点

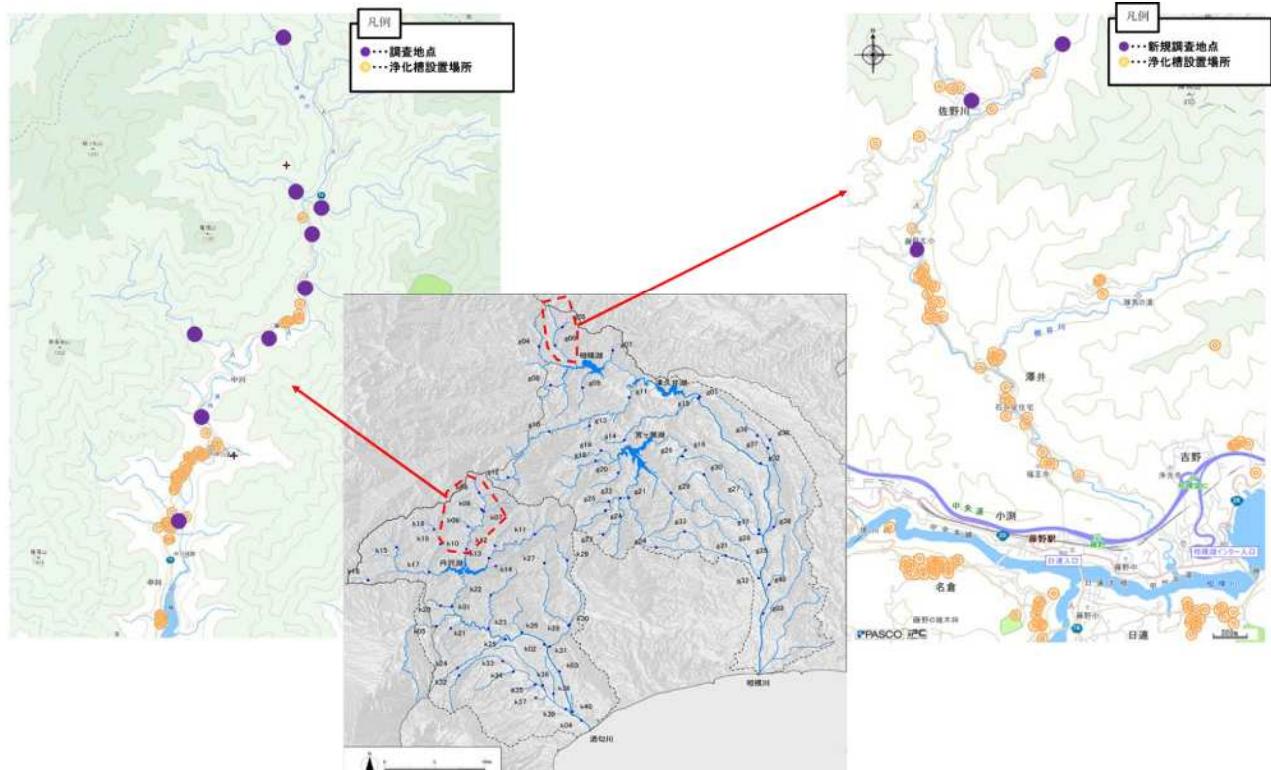
図2 合併処理浄化槽設置効果確認調査の調査地点配置図

調査地点：図2の酒匂川水系河内川9地点及び沢井川3地点（沢井川については継続調査の調査地点が2地点ある）

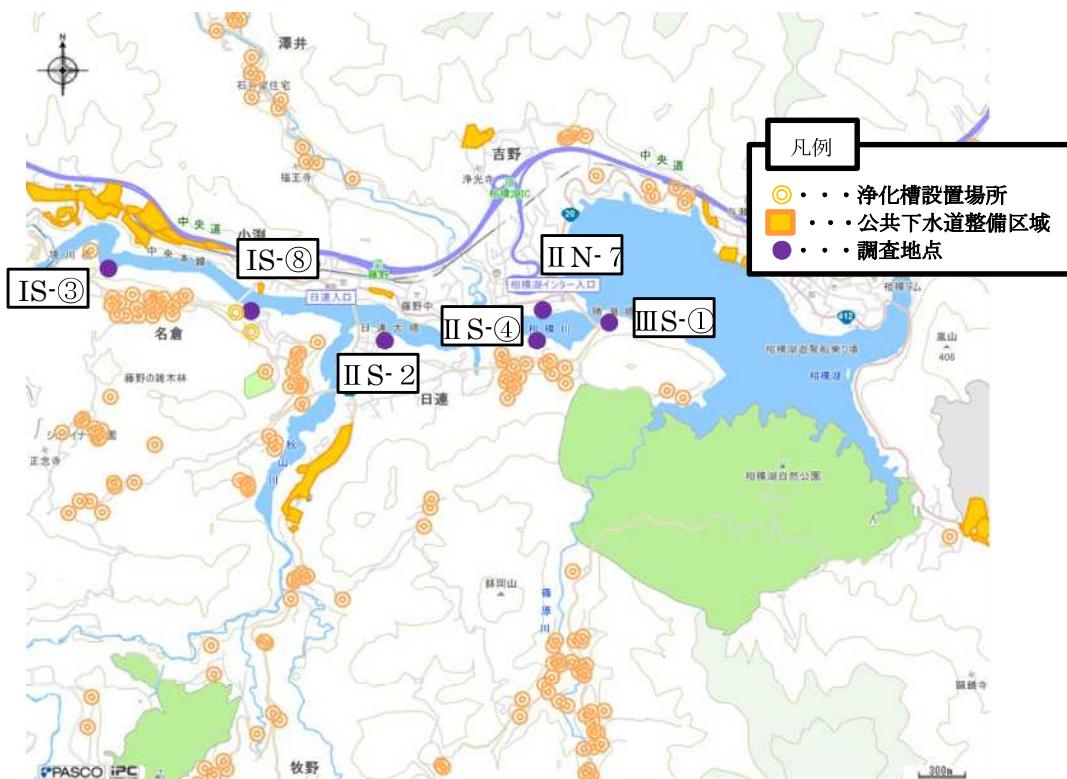
図3 相模湖流入水改善確認調査の調査地点配置図

調査地点：図3の6地点（下水道エリア1地点、浄化槽エリア5地点）

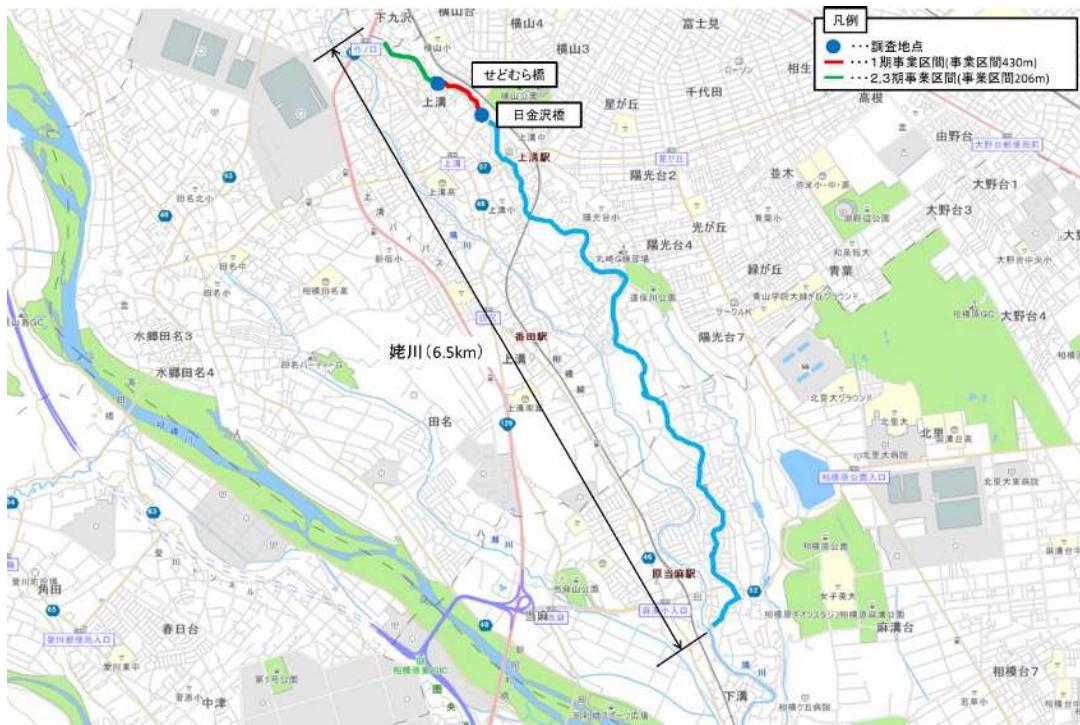
図4 姥川調査地点配置図

調査地点：図4の2地点

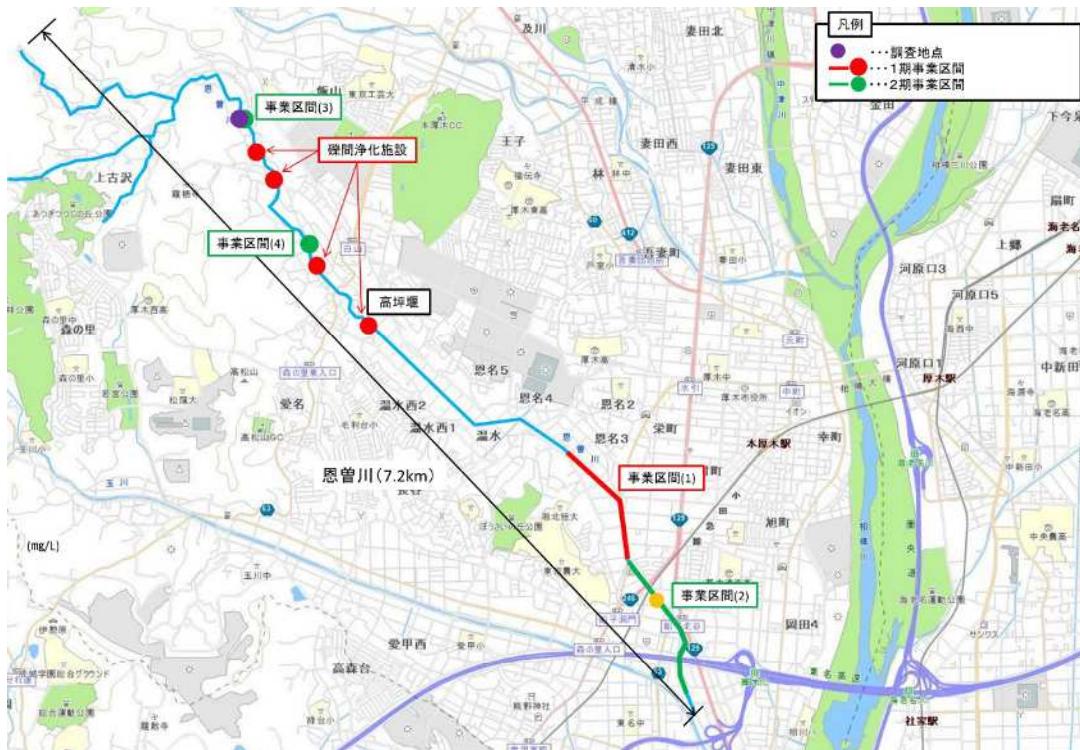
図5 恩曾川調査地点配置図

調査地点：図 5 の 1 地点

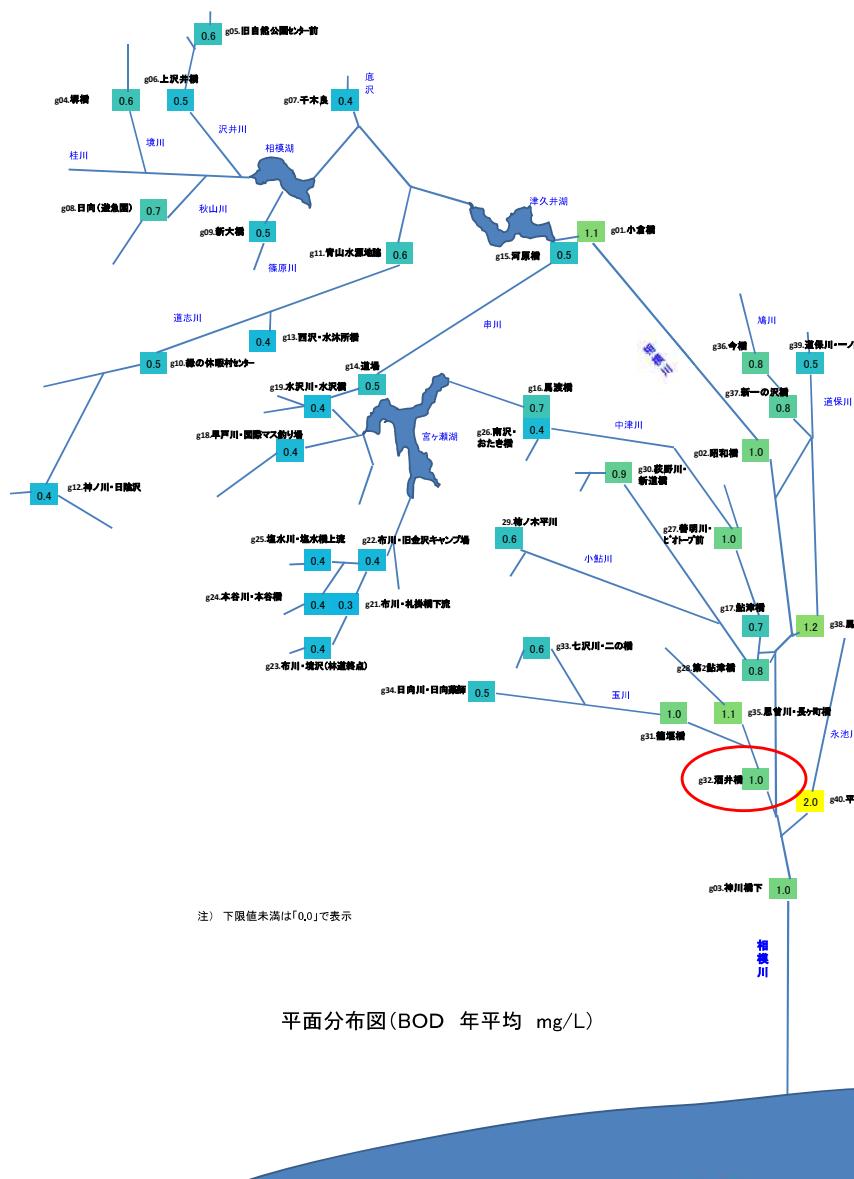
図 6 BOD の水平分布図

有機汚濁の評価指標である BOD 濃度の年平均値の分布を図 6 に示す。また、経年変化を図 7 に示す。

全体的な傾向としては、平成 25 年度調査時は平成 20 年度調査に比べ、多くの地点で濃度が低下する傾向がみられたが、有意( $p<0.05$  で検定、以降同様。)に低下した地点は少なかった。平成 30 年度調査は平成 20 年度に比べ、濃度が低下した地点の方が若干多かったが、平成 25 年度と同様に有意に低下した地点は少なかった。g32(玉川・酒井橋(図 2、3 の赤丸で囲った地点))は平成 20 年度と比べ、平成 25 年度、平成 30 年度のいずれも有意に年平均値が低下した唯一の地点であった。

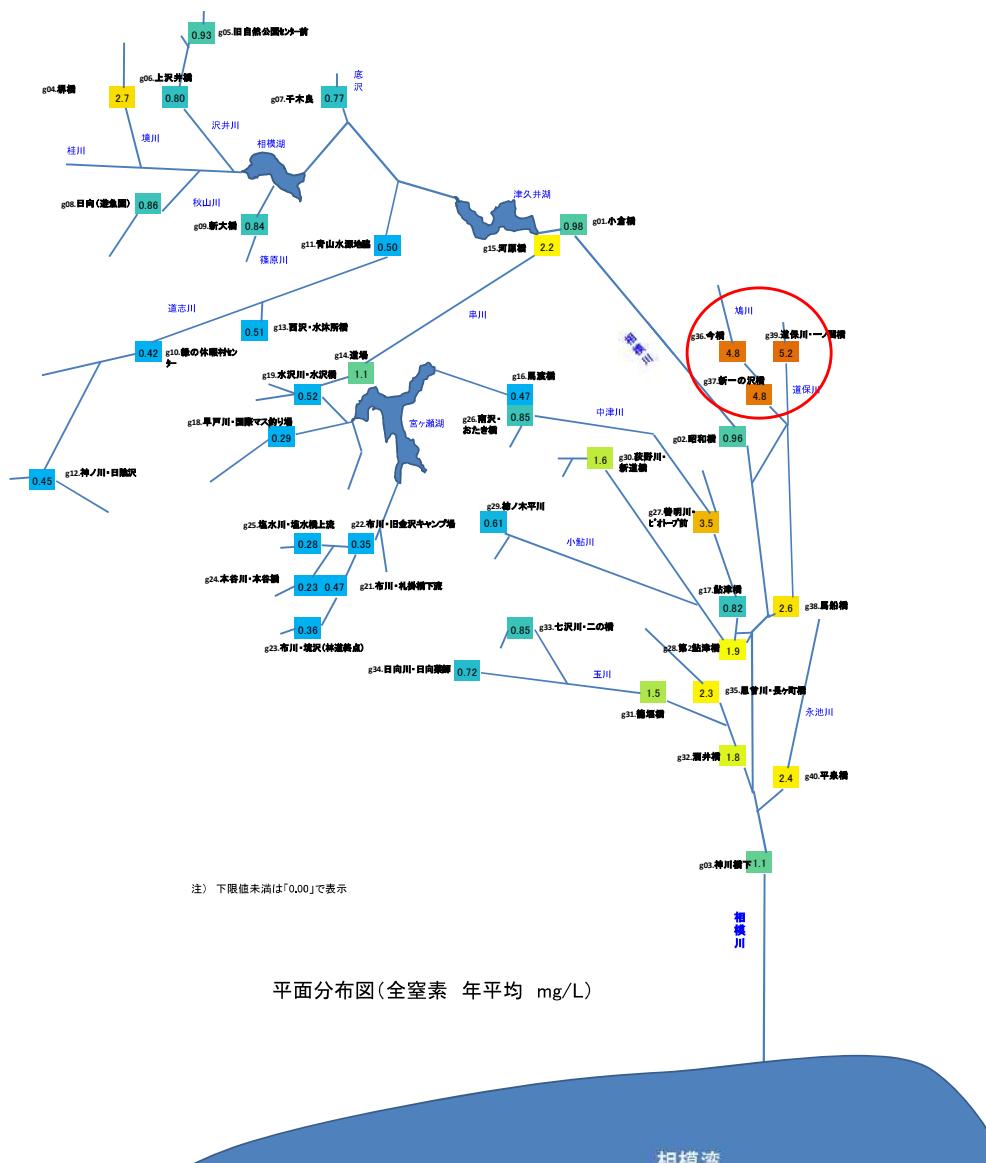
図8 全窒素の水平分布図

富栄養化の評価指標である全窒素濃度の年平均値の分布を図8に示す。また、経年変化を図9に示す。

また、図4の赤丸で囲ったg36(鳩川・今橋)、g37(鳩川・新一の沢橋)、g39(道保川・一ノ関橋)で全窒素濃度が高いのは、当該河川の源流が相模野台地からの湧水を源流としており、その湧水が肥料等の人為的影響により窒素濃度が高いためと考えられた。

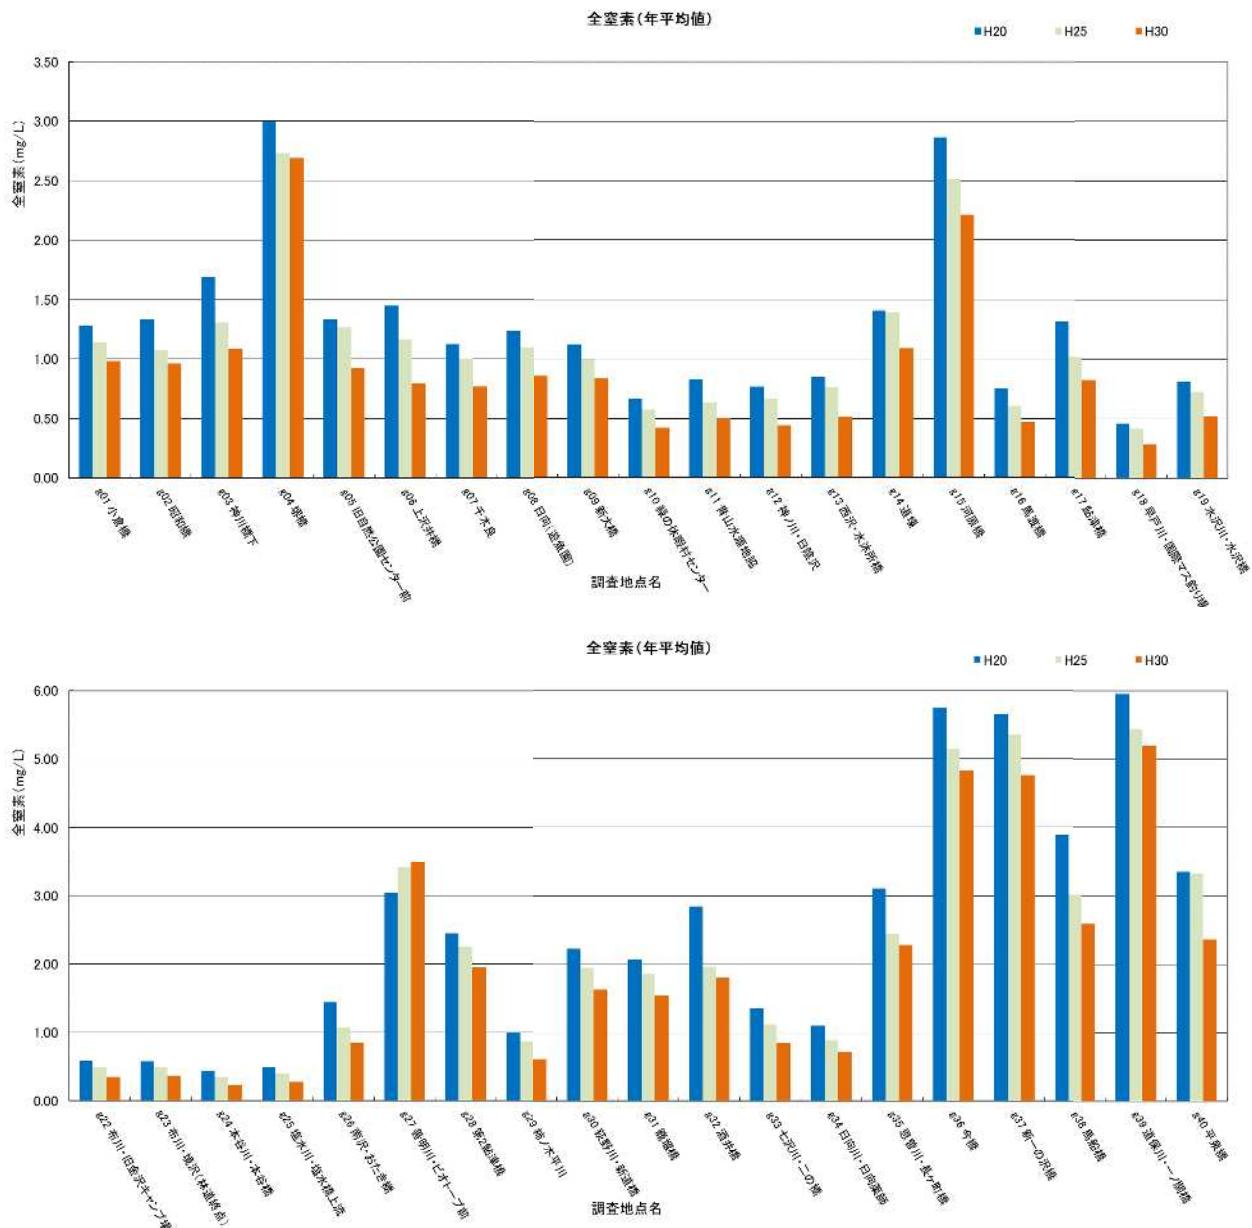
図 9 全窒素の経年変化

全体の傾向としては、平成20年度に比べ平成25年度の方が、平成25年度に比べ平成30年度の方が多くの地点で濃度が有意に低下していた。人口が多い中下流域に限らず全域で低下傾向がみられることから、大気由来等の広域的な汚染源からの負荷が少なくなったのではないかと考えられた。

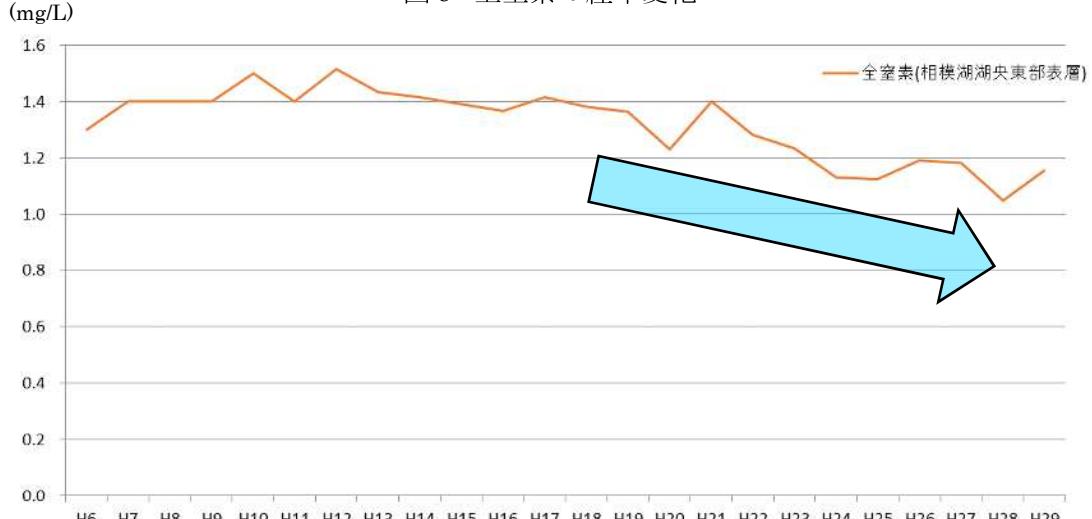
図 10 相模湖湖央東部表層における全窒素濃度の経年変化

相模湖湖央東部表層の全窒素濃度の経年変化を図10に示す。平成20年度あたりから相模湖の全窒素濃度が低下する傾向がみられており、全域的な全窒素濃度の低下が湖の水質改善に寄与している可能性が示唆された。

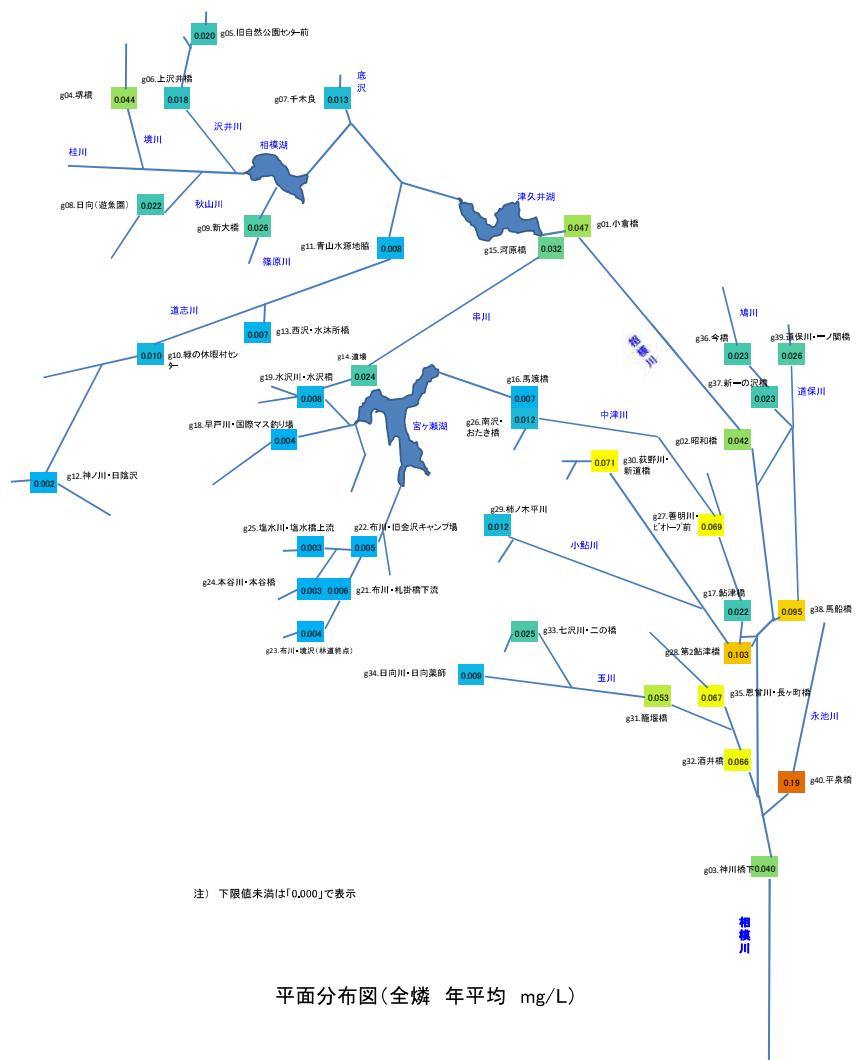
図 11 全リンの水平分布図

富栄養化の評価指標である全リン濃度の年平均値の分布を図 11 に示す。また経年変化を図 12 に示す。

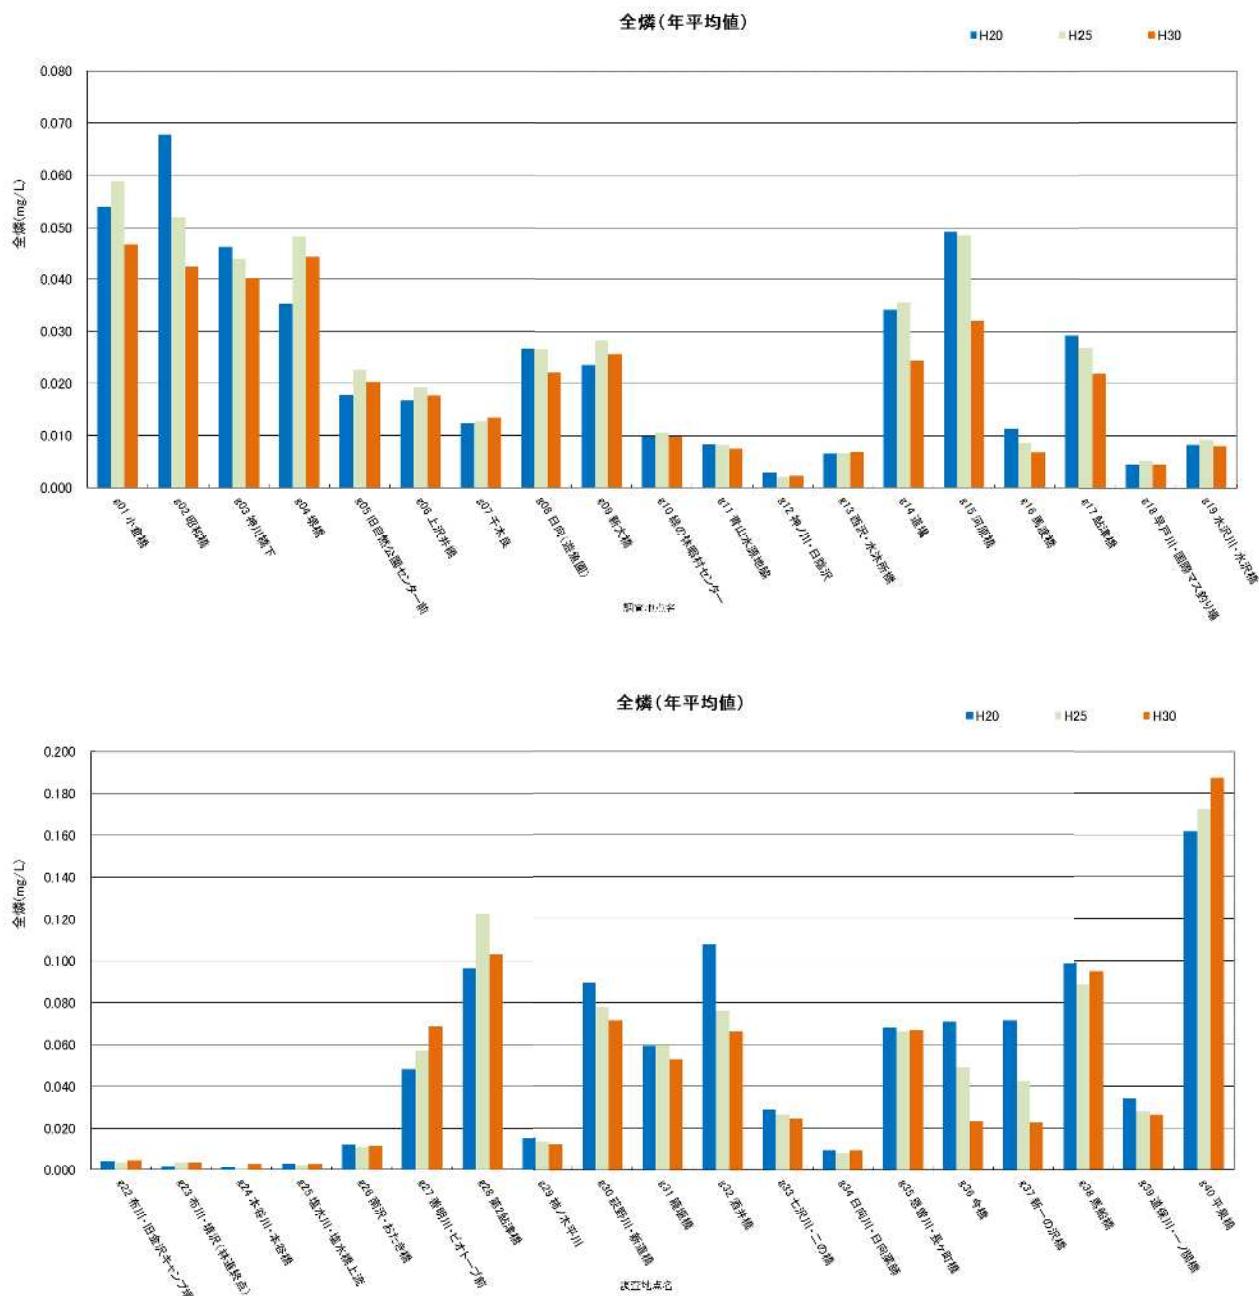
図 12 全リンの経年変化

全体としては平成 20 年度に比べ、濃度が減少しているところが多かった。g2(相模川・昭和橋)、g32(玉川・酒井橋)、g37(鳩川・新一の沢橋)、g39(道保川・一ノ関橋)は平成 20 年度と比べ、平成 25 年度、平成 30 年度のいずれも有意に濃度が低下した。g14(串川・道場)、g15(串川・河原橋)は平成 20 年度から平成 25 年度にかけては大きな濃度変化はなかったものの、平成 25 年度から平成 30 年度にかけては、有意に濃度が低下した。当該河川は相模川の支川のうち最も多くの浄化槽を設置した川であり、その設置効果が g15 の水質に表れてきている可能性が考えられた。

一方で平成 20 年度に比べて、g23(布川・境沢(林道終点))、g27(善明川・ビオトープ前)は平成 20 年度に比べて平成 30 年度は有意に濃度が上昇していた。g23 については人為的汚染が少ない地点であるため原因は不明であるが、g27 については田んぼからの排水が多く、年間の水量の変動が大きいため、負荷量での比較を行ったところ、平成 30 年度の方が平成 20 年度よりも負荷量が少なかつた。これは平成 20 年度に比べ平成 30 年度の方が河川の流量が少ないと起因すると考えられた。

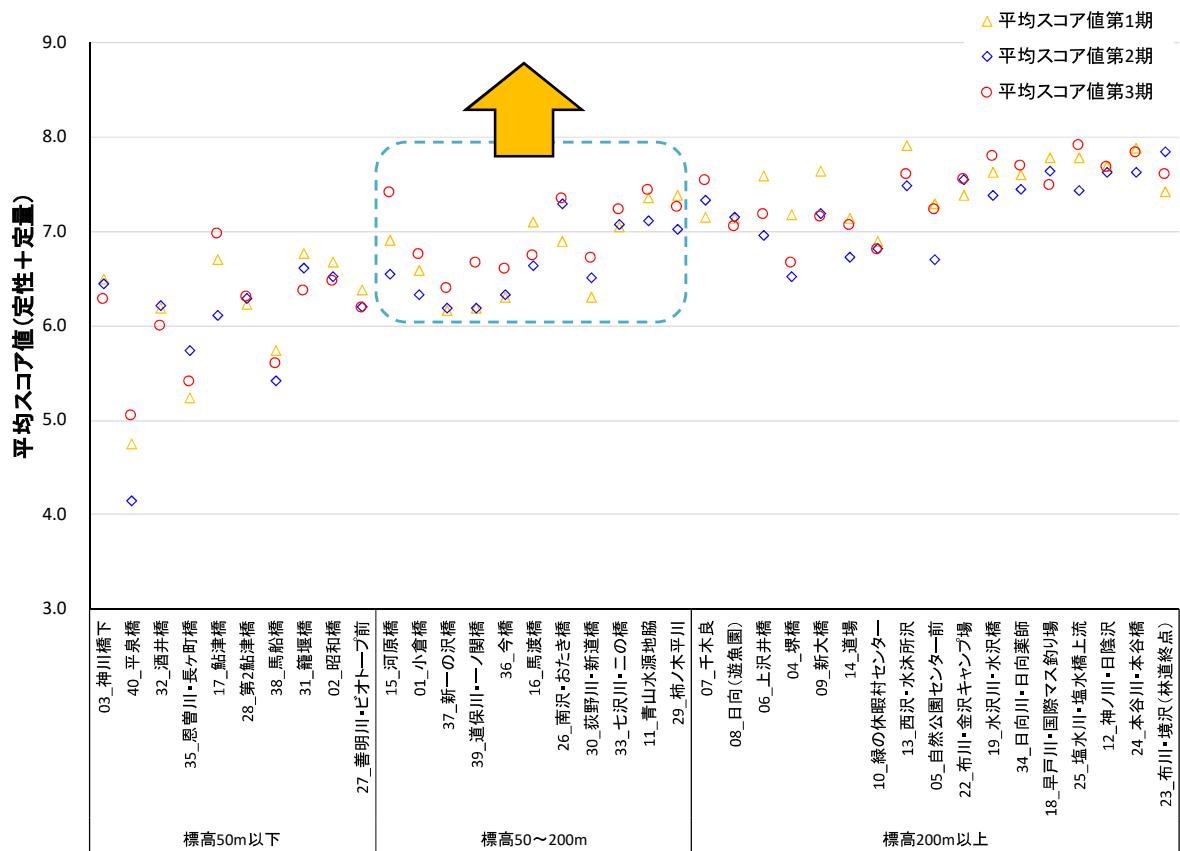
図13 平均スコア値の経年変化

水質及び自然度の評価指標である平均スコア値の経年変化を図13に示す。

平成30年度調査では標高50～200mの調査地点でスコア値が上昇する地点が多い傾向がみられた。

特にg15(串川・河原橋)、g37(鳩川・新一の沢橋)、g39(道保川・一ノ関橋)、g36(鳩川・今橋)は全リンの濃度も低下しており、化学的、生物的の両面から水質が向上していることが確認された。これらの地点の平均スコア値の内訳をみると、汚濁に強いサカマキガイ科、ミズムシ科、ユスリカ科(腹鰓あり)といった平均スコア値の低い分類群が出現しなくなったことが平均スコア値上昇の主な原因であった。

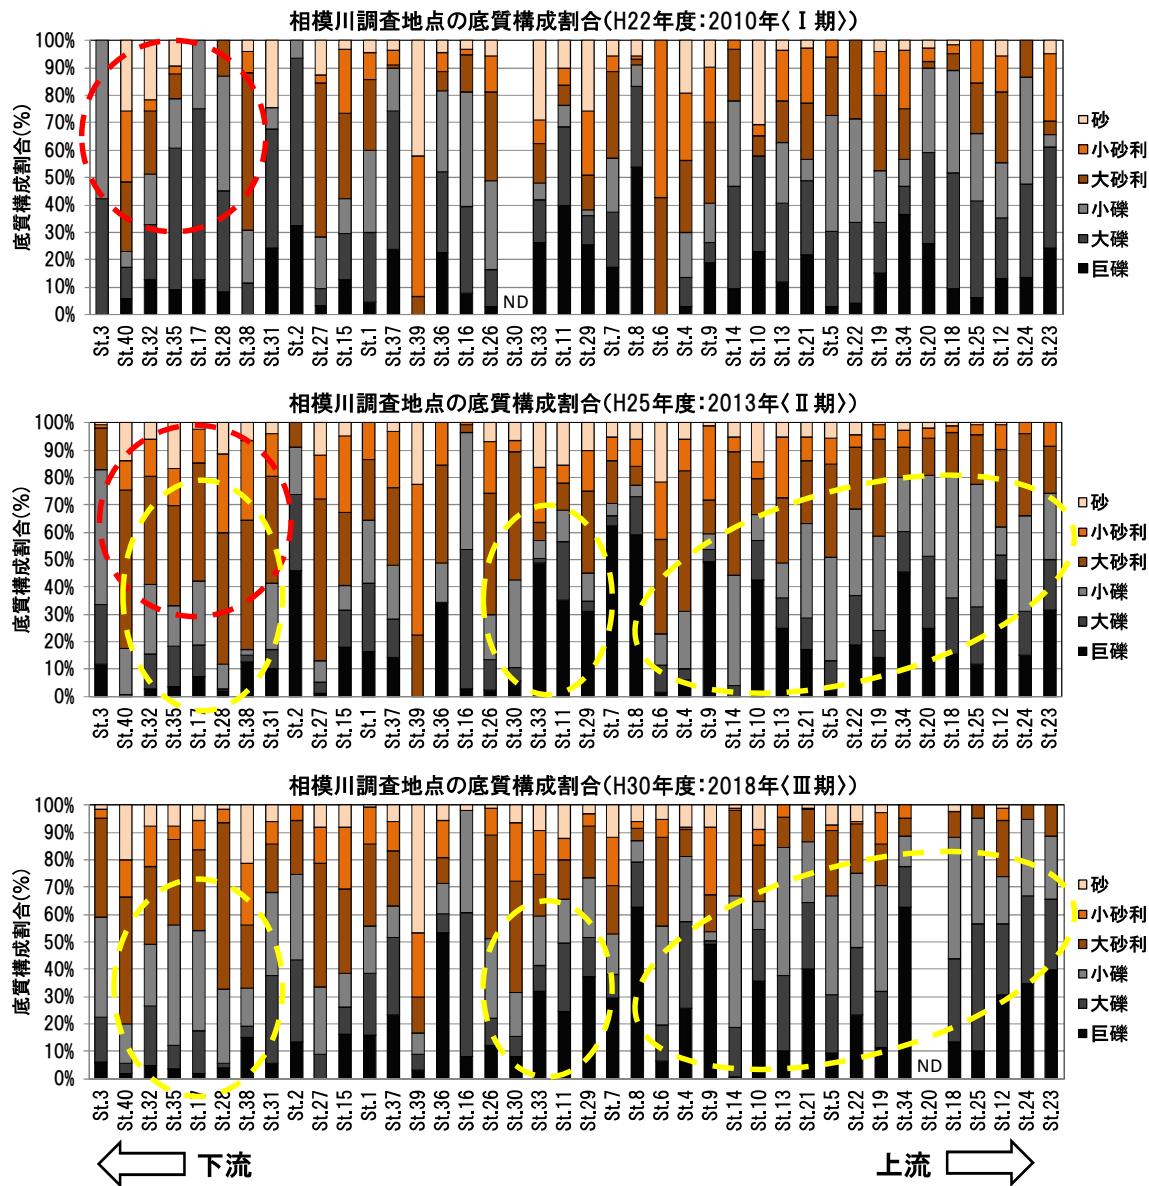
図14 相模川水系の河床底質構成割合

相模川水系の河床底質構成割合を図14に示す。平成22年度と平成25年度を比較すると、下流域のSt.32～St.31付近における、大礫・小礫の減少と、大砂利・小砂利の増加が顕著であった(およそ赤丸の範囲)。

平成25年度と本年度を比較すると、前期間ほど顕著な変化はみられなかつたが、下流域のSt.35～St.27付近では、小砂利・大砂利の減少と、小礫の増加がみられた(およそ黄色楕円(左)の範囲)。

また、中上流域のSt.6～23付近では、小砂利・大砂利の減少と、小礫・大礫・巨礫の増加がみられた(およそ黄色楕円(右)の範囲)。このほか、中流域のSt.33～7付近では、巨礫・大礫の減少と、小礫の増加がみられた(およそ黄色楕円(中央)の範囲)。

平成22年度と本年度を比較すると、下流域における礫の減少と砂利の増加が最も顕著な変化であった(およそ赤丸及び黄色楕円(左)の範囲)。ただし、この範囲では、平成22年度～平成25年度には底質が小型化したのに対し、平成25年度～本年度にはやや大型化した。

全体の傾向としてダム湖上流では河川は浸食傾向であり、ダム湖下流では堆積傾向であった。

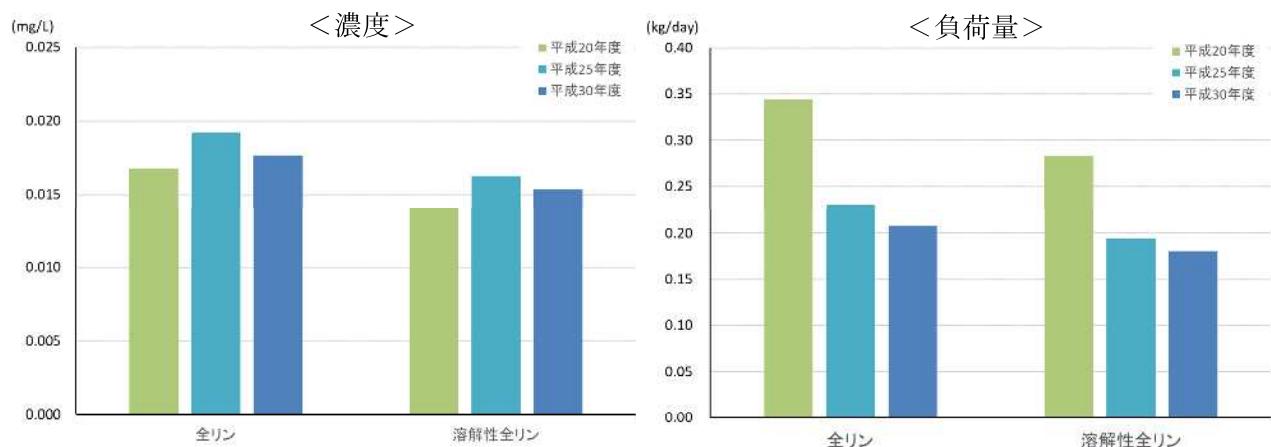
図 15 沢井川下流における全リンと溶解性全リンの濃度と負荷量の経年変化

沢井川の下流の調査地点である g6(沢井川・上沢井橋)の全リン及び溶解性全リンの濃度及び負荷量の経年変化を図 15 に示す。平成 20 年度と比べ、平成 30 年度は全リンの年平均濃度が上昇し、年平均負荷量は減少したが、いずれも有意ではなかった。沢井川では平成 20 年度に比べ、流量が減少している傾向があるためこのような結果となったと考えられた。また、溶解性全リンの濃度や負荷量についても有意な変化は見られなかった。

沢井川は浄化槽を設置した河川の中でも設置数が比較的少ないため、元々の河川の水質変動に浄化槽設置効果が飲み込まれてしまった可能性が考えられた。

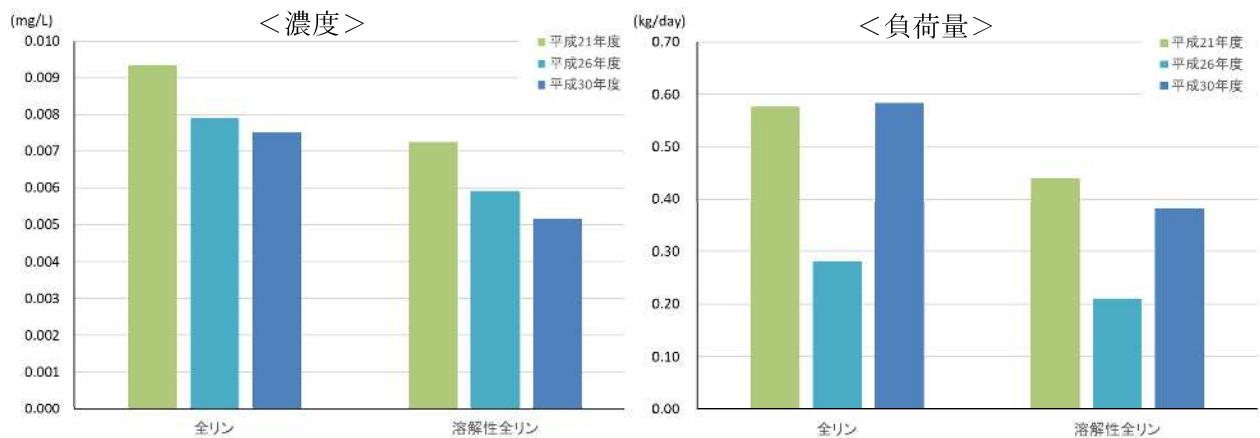
図 16 河内川下流における全リンと溶解性全リンの濃度と負荷量の経年変化

河内川中川地区の下流の調査地点である k10(河内川・中川温泉下)の全リン及び溶解性全リンの濃度及び負荷量の経年変化を図 16 に示す。平成 21 年度と比べ、平成 30 年度は全リンの年平均濃度や溶解性全リンの年平均濃度が有意に低下した。負荷量については全リンがほぼ同程度、溶解性全リンが低下したが、いずれも有意ではなかった。

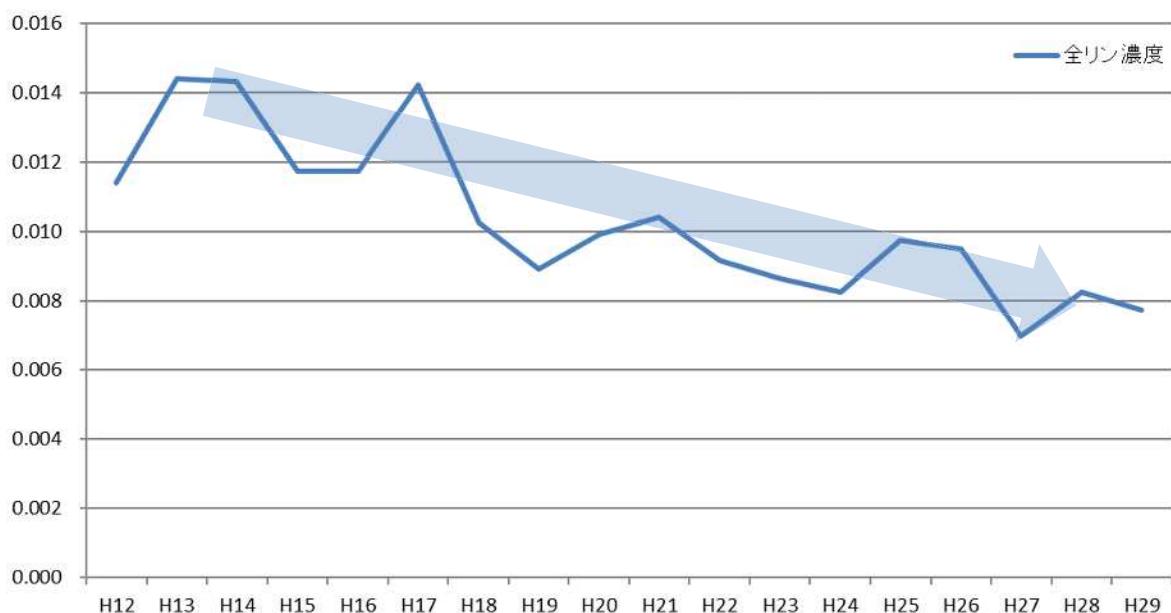
図 17 河内川の公共用水域調査地点における全リン濃度の経年変化

また、k10 の 750m 程度下流における県の公共用水域調査結果を図 17 に示す。この結果からも年々全リン濃度が減少している傾向がみられた。河内川流域には沢井川に比べて 3 倍以上の浄化槽が設置されており、浄化槽設置効果が河川の水質に表れてきている可能性が考えられた。

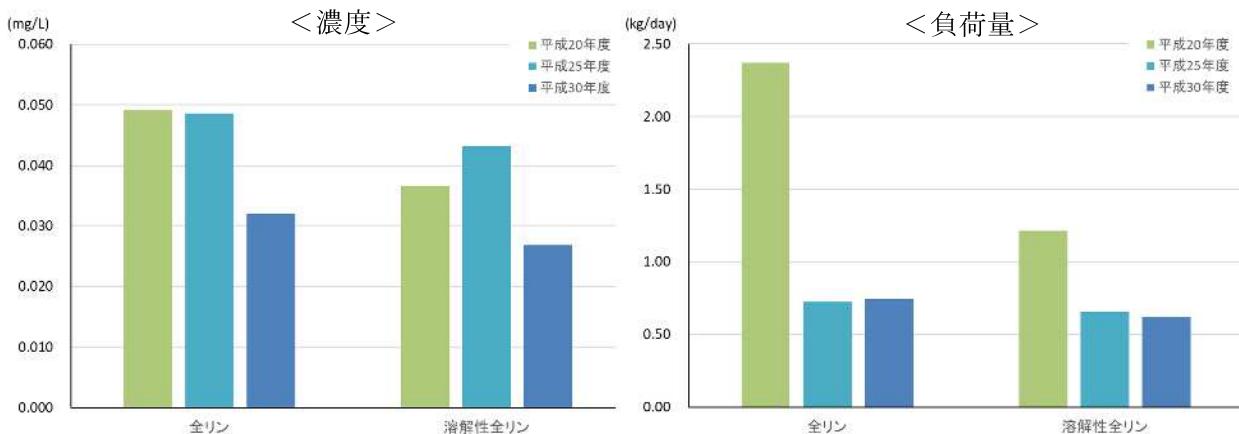
図 18 串川の公共用水域調査地点における全リン濃度の経年変化

串川の相模川との合流地点付近の調査地点である g15(串川・河原橋)の全リン及び溶解性全リンの濃度及び負荷量の経年変化を図 18 に示す。平成 20 年度と比べ、平成 30 年度は全リン及び溶解性全リンの濃度、負荷量がいずれも低下し、それらのうち溶解性全リンの年平均濃度の低下が有意であった。

串川は 4 (1)アの全域の水質変化まとめのところでも言及した通り、流域に 100 基を超える浄化槽が設置されており、過去の当センターの研究でも串川流域で浄化槽が集中的に整備されたモデル地区で浄化槽整備率と当該地区から出てくる排水を分析した結果、整備率の上昇とともに窒素とリンの濃度が低下することが確認されており、河内川と同様に浄化槽設置効果が河川の水質に表れてきている可能性が考えられた。

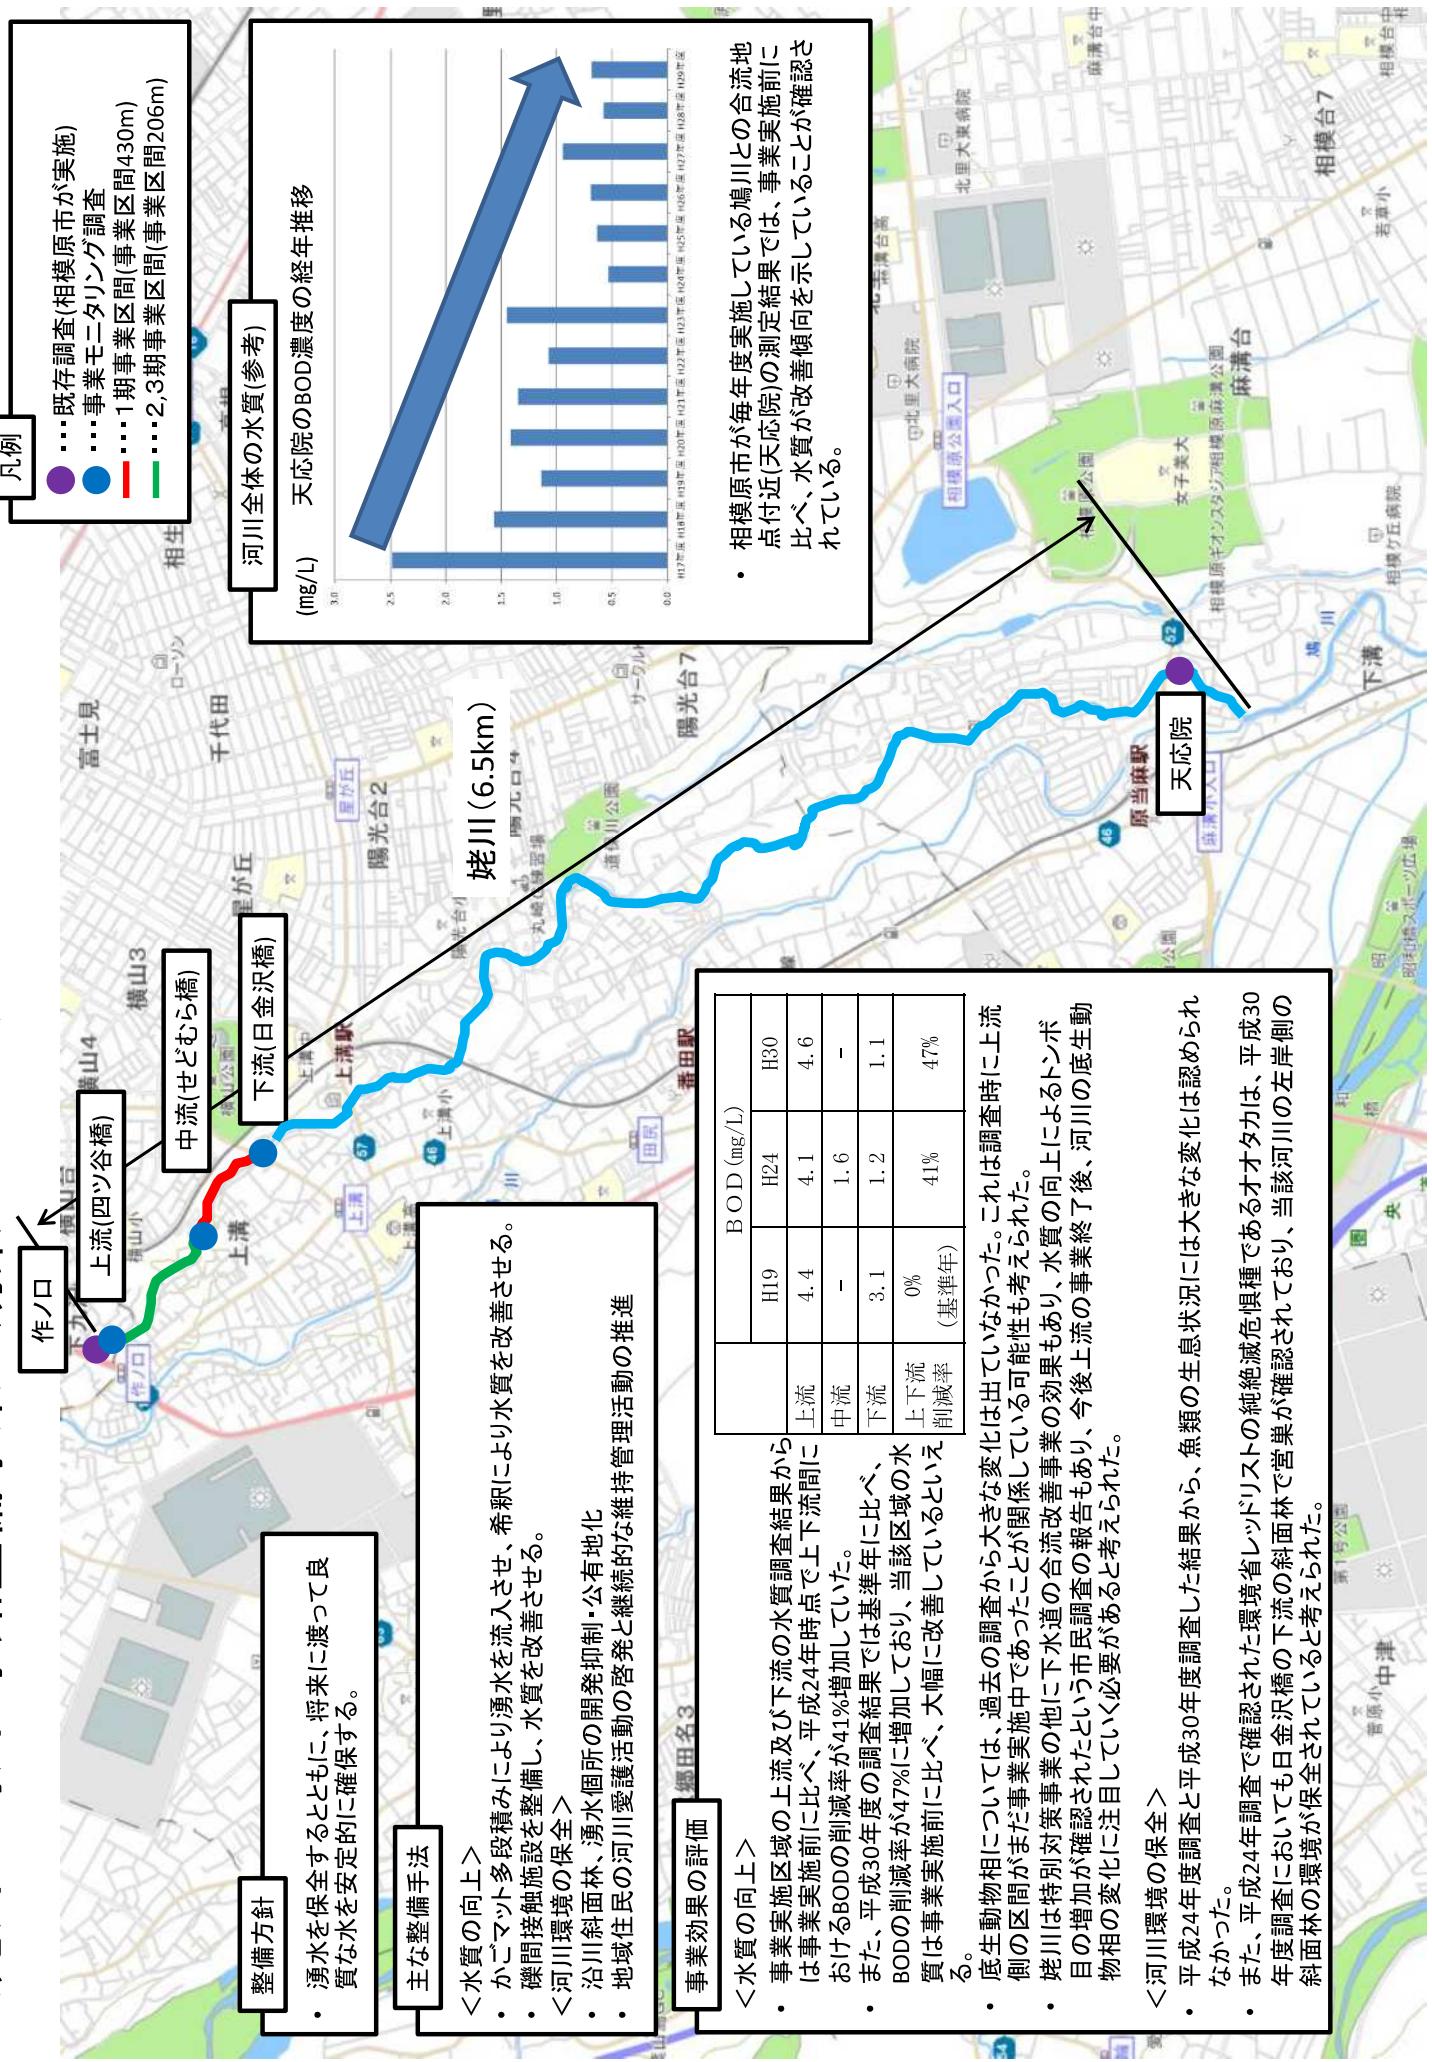
### 別紙1

姥川については、平成 19 年度調査時に比べ、平成 30 年度は BOD 濃度が 47% 低下する等、水質の向上が認められた他、左岸の斜面林では依然としてオオタカの営巣が行われており、河川環境の保全が図られていることも確認された。

## <姥川の河川・水路整備事業の効果について>

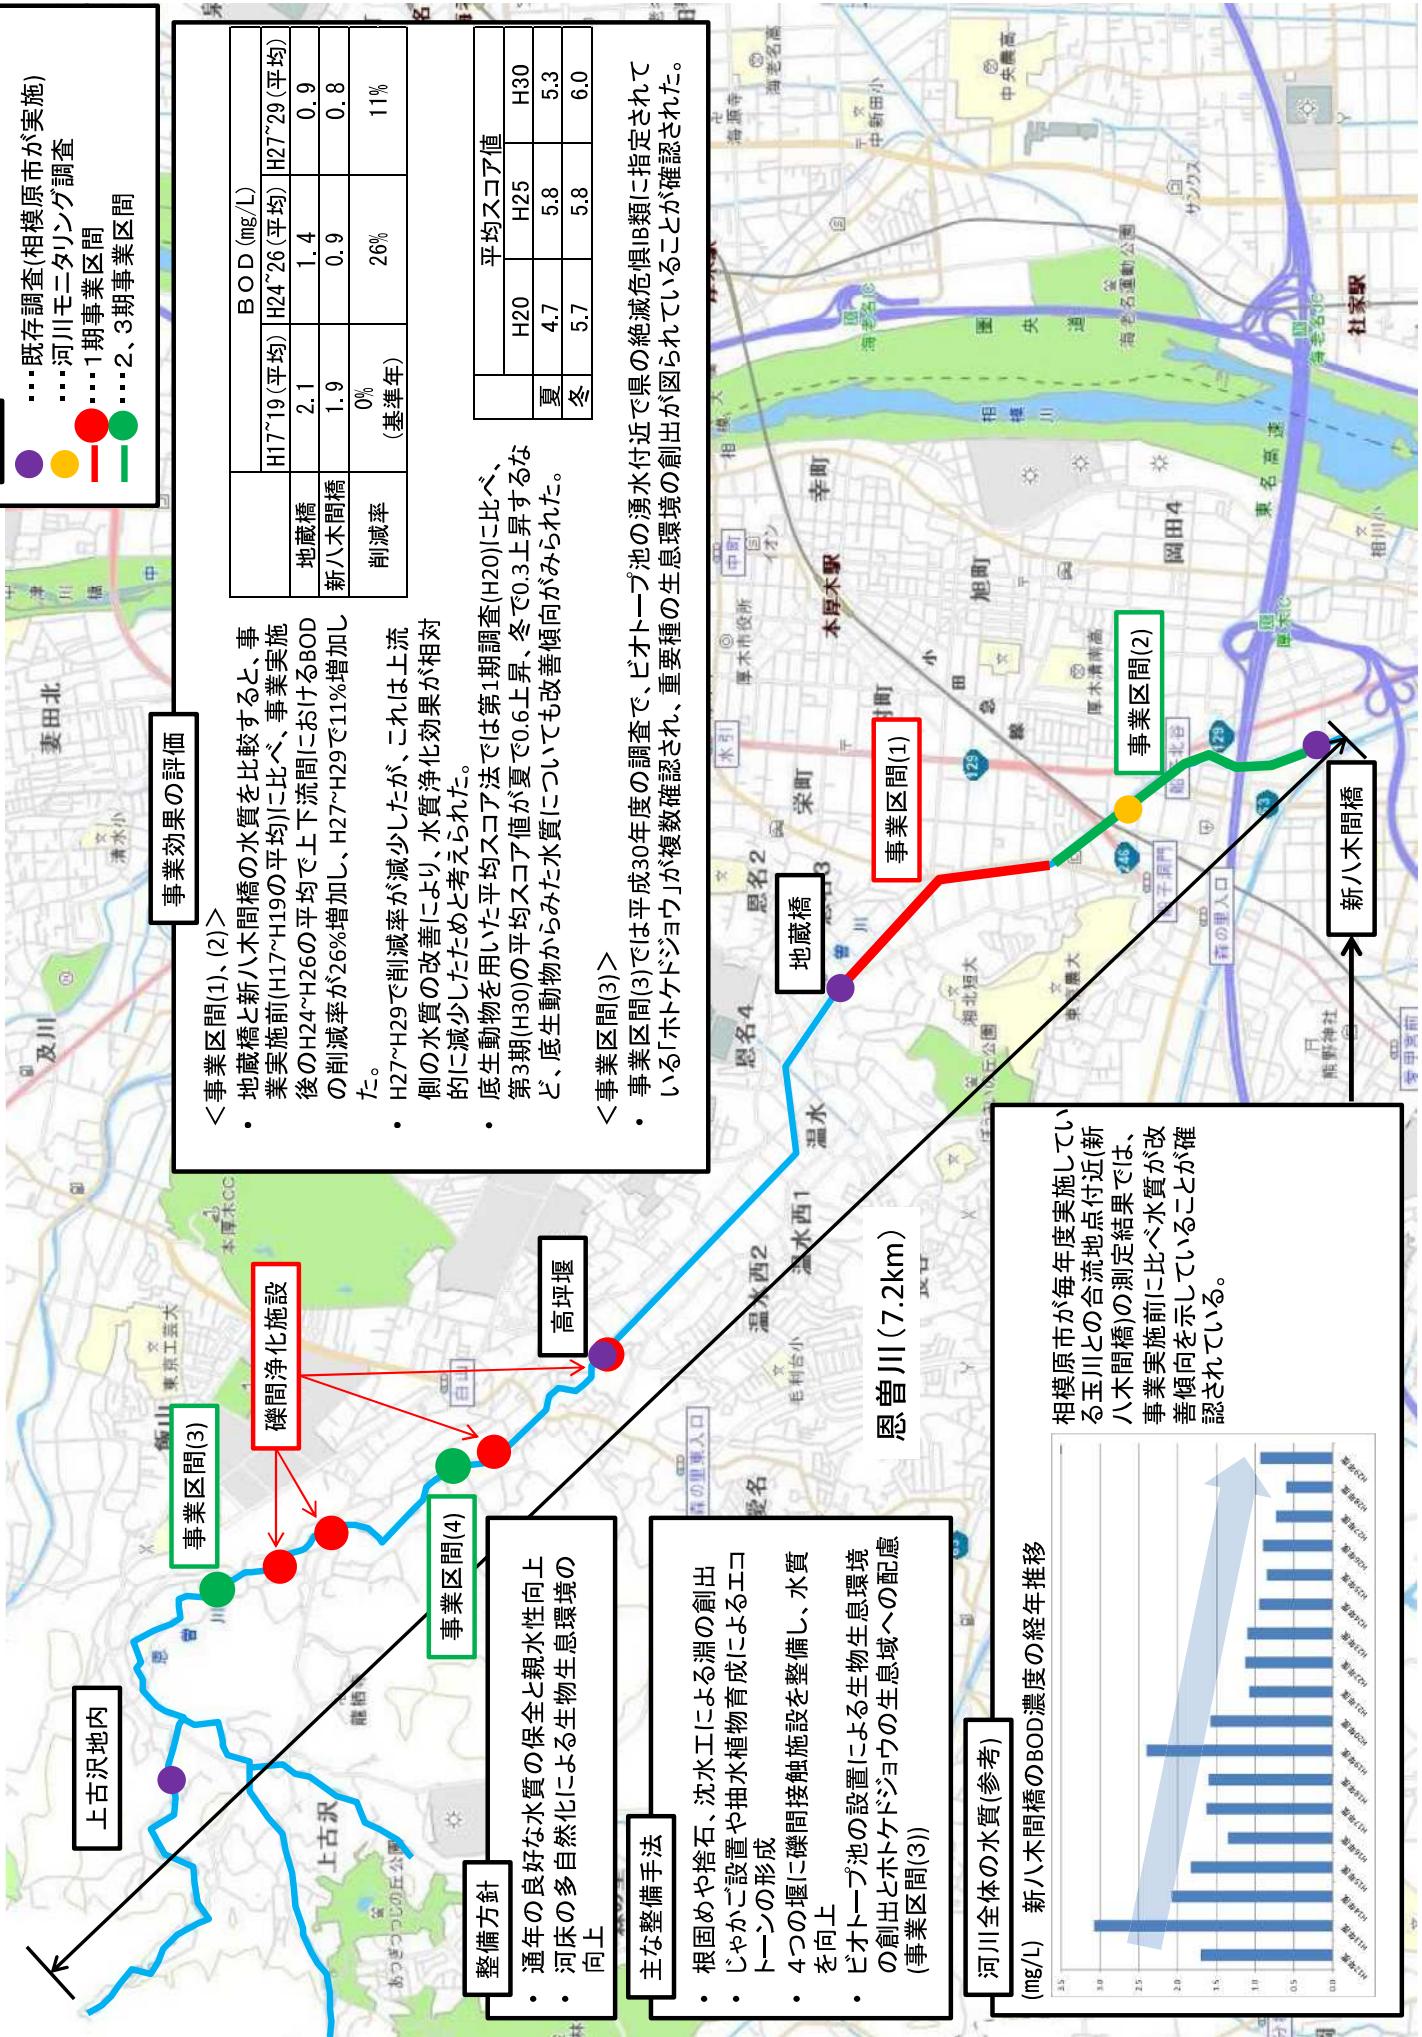
## 別紙2

恩曾川については、礫間浄化を促進するため玉石マット等を設置した下流域においては、BOD濃度が低下するとともに、平均スコア値も上昇した。また、ホトケドジョウの生息域に配慮したビオトープ池については、ビオトープ内の湧水付近でホトケドジョウの生息が認められるなど、重要種の生息環境の創出が図られていることも確認された。

## <恩曽川の河川・水路整備事業の効果について>
