ドローン前提社会の実現に向けたモデル事業 実施報告書

海、山、河川等における防災訓練を通じたドローン活用事例の検証

株式会社エムテックス

2020年7月4日作成

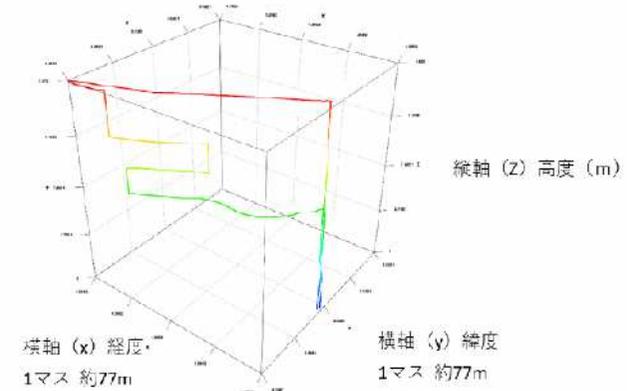
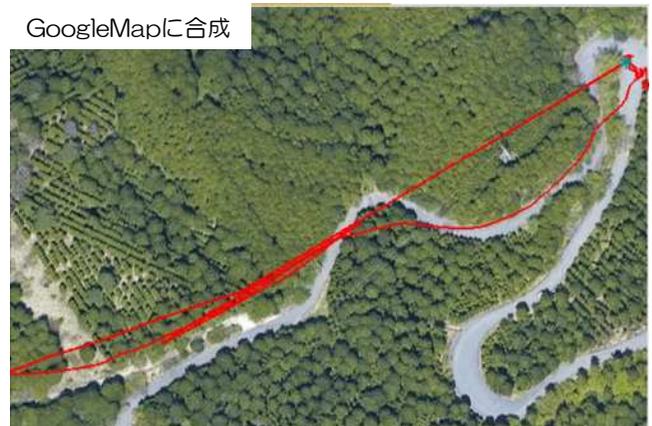
- ①高度80mで飛行した結果、離陸ポイントから土砂災害想定方向へ250mの距離で制御信号が途絶え、機体がLOST。ドローン安全機能によりRTH (Return To Home) が発動しホームポイント (離陸時の場所GPS信号により測距したポイント) に自動飛行が行われた。その際、飛行前に予め設定した高度100mまで自動で上昇。離陸ポイントから161mの距離で制御信号が復帰した。GPSは常時平均16~17機を補足。
- ②RTH機能解除後、高度118mでリトライ。離陸ポイントから277mの距離で映像信号の減衰が見られた為、高度を改正航空法限界の149mまで上昇させた。
- ③高度149mで飛行した結果、映像信号が復帰。離陸ポイントから331mの距離で制御信号が途絶え、機体がLOST、RTHが発動した。
- ④離陸ポイントから214mの距離まで帰還したところで制御信号、映像信号が復帰した。
- ⑤RTH機能解除後、高度149mを保ったまま手動操縦で離陸ポイントまで誘導。無事に着陸。

ドローンの飛行記録から得られた緯度経度高度情報の3次元グラフ

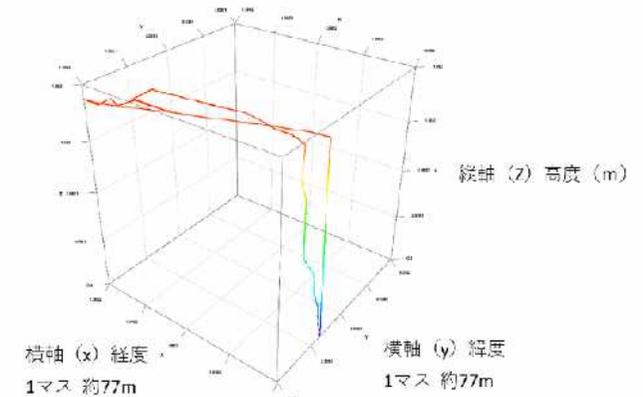
- 高度を予め改正航空法限界の高度149mとする。
※相対高度150m未満
- 離陸ポイントからの最大距離は300m前後であることを想定し飛行させる。
- 最大距離300mから離陸ポイント上空に帰還する必要な時間は加速度を若干考慮しても1分。バッテリーの最悪残量残り時間を5分と定め、それを超える前に飛行中止し帰還させると定めた。

搜索訓練本番時の緯度経度高度情報の3次元グラフ

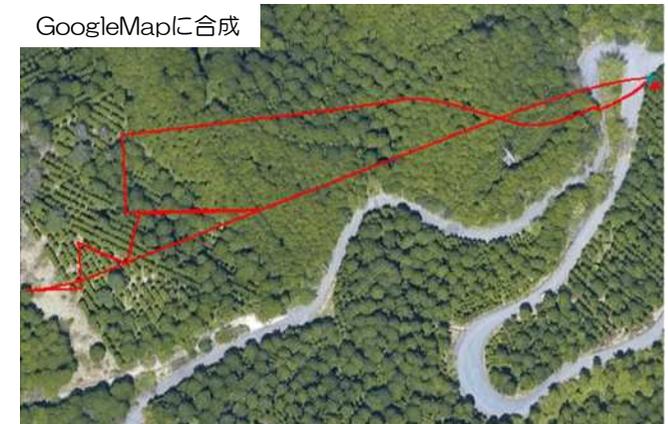
GoogleMapに合成

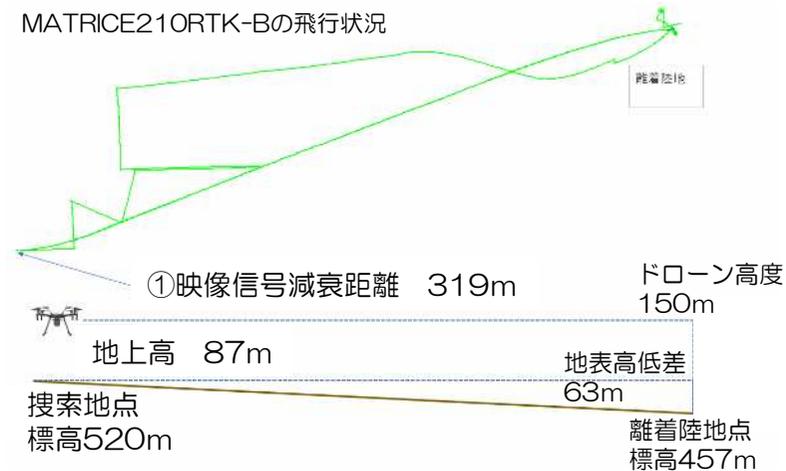
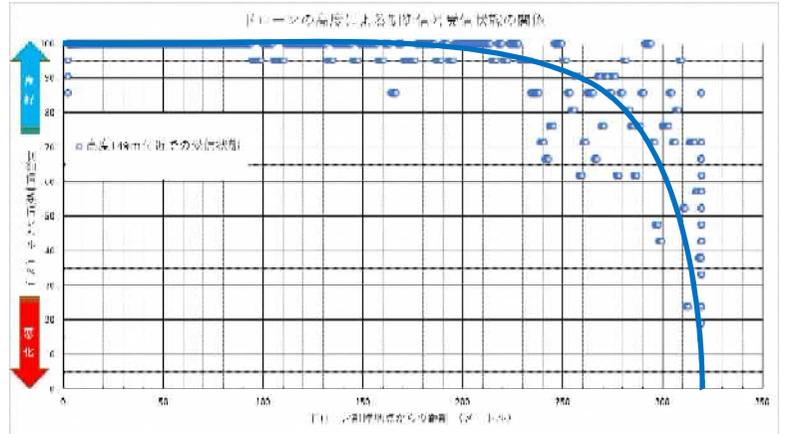
MATRICE210RTK-Bの飛行状況

MATRICE210RTK-Bの飛行記録から得られた、ドローンと送信機間の制御（ドローンのコントロール）信号受信状態をグラフ化（右下図）した。

右上の図は飛行記録から得られた飛行経路と離陸ポイントからの標高差による高度の状態を表す。

右下のグラフは高度149mでの受信状態を表す。ブルーの電波受信状態のドットからトレンドを線で表した通り、離陸ポイントからの距離が320m付近でドローンの制御が困難な受信レベルになる。映像信号は300m以上で不安定となった。

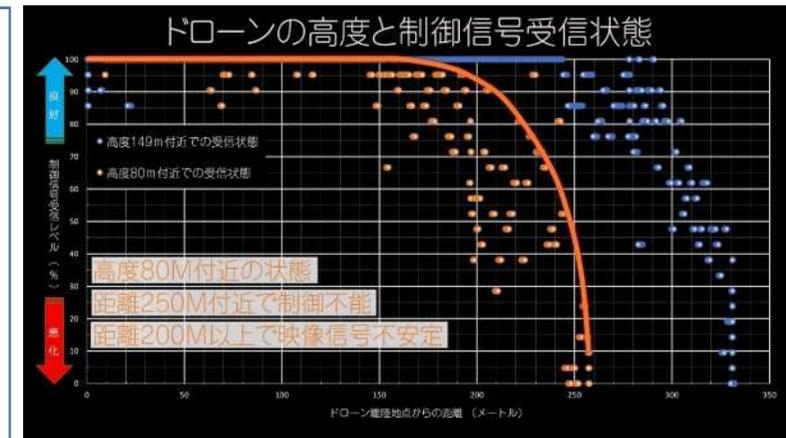
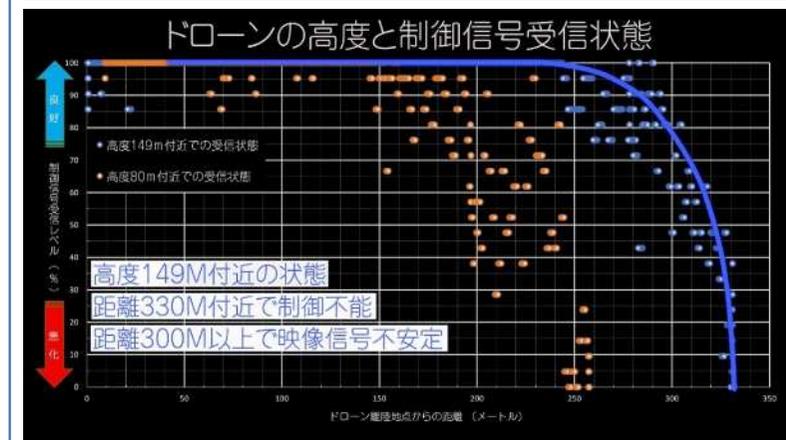
事前の電波環境調査で使用したPHANTOM4PRO+の飛行記録から得られた、ドローンと送信機間の制御（ドローンのコントロール）信号受信状態をグラフ化した。

右上のグラフは高度80mでの受信状態を表す。オレンジの電波受信状態のドットからトレンドを線で表した通り、離陸ポイントからの距離が250m付近でドローンの制御が出来ない受信レベルになる。映像信号は200m以上で不安定となった。

右下のグラフは高度149mでの受信状態を表す。ブルーの電波受信状態のドットからトレンドを線で表した通り、離陸ポイントからの距離が330m付近でドローンの制御が出来ない受信レベルになる。映像信号は300m以上で不安定となった。

※MATRICE210RTK-Bと同様の結果が得られた

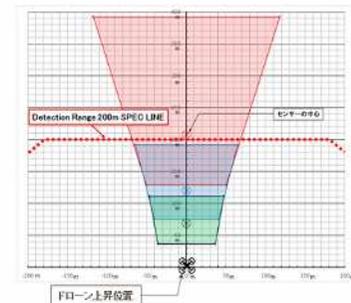
ドローンで遭難者を搜索する為の赤外線最大検出可能距離

■ FUR DJI Zenmuse XT2を使用した場合のFootprint

ドローンの高度を120m上昇させた場合

カメラアングルによるSlant Pathとセンサーの中心位置

60° Down : Slant Path=139m センサー中心= 69m

45° Down : Slant Path=170m センサー中心=120m

30° Down : Slant Path=240m センサー中心=208m

ドローンで搜索を行う前に遭難者検出範囲の予測をする必要がある。今回使用したDJI Zenmuse XT2の仕様から、大人の遭難者を画面上で4ピクセルの大きさで撮影する為の検出可能距離は約209mで、この距離以内で遭難者を探す必要がある。

ドローンを使用した遭難者搜索では高度とカメラの角度によって検出範囲が変わる。今回の訓練では離陸ポイントの飛行環境と電波環境を考慮すると高度100m以上が必須である事から、高度を120mとした時の検出範囲を予め考慮した。カメラの角度が30°、45°、60°の3パターンとした場合、右上図のSPEC LINE（赤の点線）の範囲でのみ検出が可能である事から出来る限りカメラの角度は45°以上を心掛けて飛行させた。

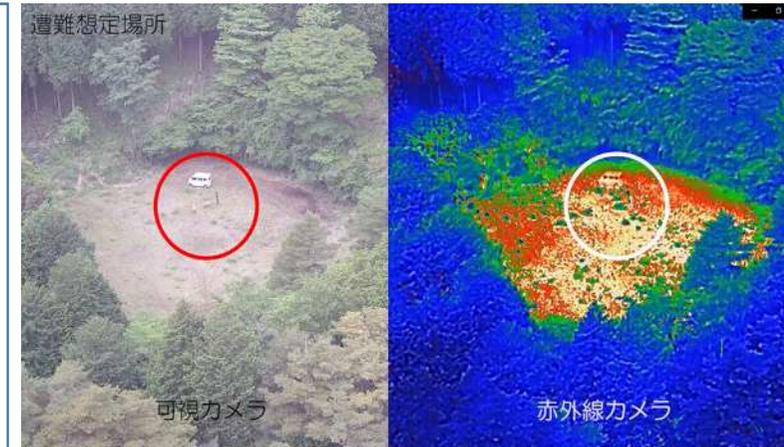
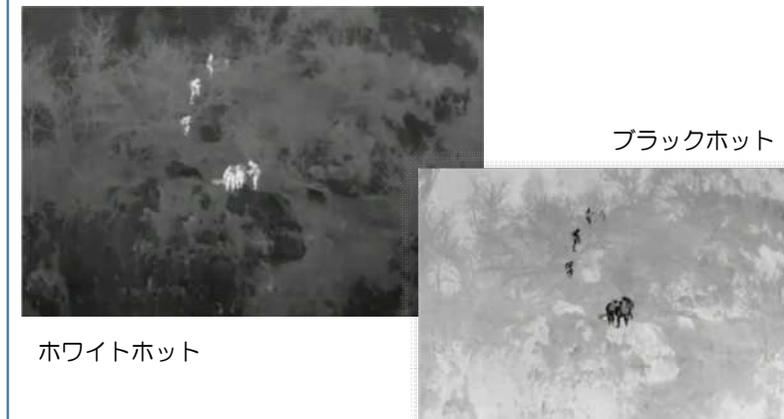
訓練実施時の気温は24℃、体温は約36℃、温度差 $\Delta T=12℃$ となる。但し、太陽からの放射エネルギーで、どの程度の時間、太陽光が直接、或いは間接的に大地に降り注いだかを考慮すると、搜索開始が午後14:43である事から日照量が十分に大地に吸収されたと考えるべきである。実際の赤外線カメラの映像を確認しても分かるように、地表面と遭難者の体温の温度差が少なくまた、服から露出している部分も少ない事から、赤外線カメラでは認識が困難であった。

また、ドローンの映像品質が著しく低下した為、赤外線映像解析を行う為の撮影記録方式に切り替える事が出来なかった。さらに、搜索時には右下の写真の様に赤外線パレットはホワイトホット、ブラックホットが適しているがその切り替えも出来なかった。
