大涌谷自然研究路における噴石シェルター整備工事について

坂口修二*

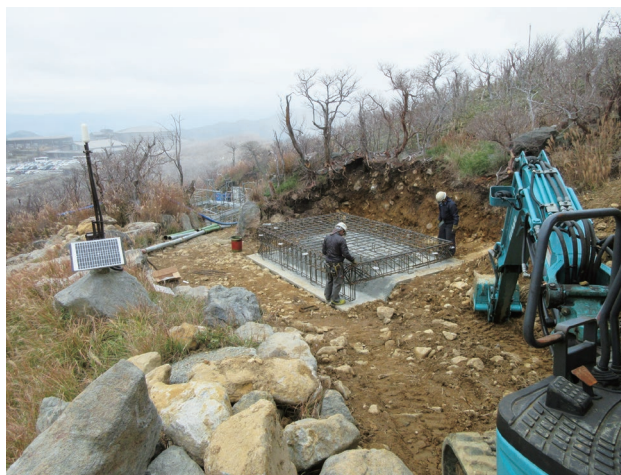
写真1 施工中の3号シェルター

施工現場は標高1,040～1,080mの高標高の火山地に整備された自然研究路沿いに位置しており、冬期の低温期間が長く、積雪の影響や遮へい物がないことで地形的に強風や豪雨の影響を直接的に受けやすい場所となっている。このため、建設機械等の搬入経路の確保や、濃度の高い火山性ガスの影響などを考慮する必要があり、工事については困難な現場条件が山積していた（写真1）。

火山ガスについては、噴出濃度や風向きなど、日々状況が刻々と変化するが、作業員は定点観測器によるガス濃度計測値に加え、携帯式のガス検知器を装着することで、より現場に密接したガス濃度の変化に注意を払いながら現場作業にあたることとした。

火山ガスの影響による建設資材などへの腐食対策については、極力外気に触れない養生を行うことや、使用直前に現地に搬入するなどの対策を行った。また、建設機械においては可動部などのオイル塗布による保護や、日々の終業時の保管場所選定をガス影響の少ない場所とし、さらにシート保護を行うなどの対策を実施した。

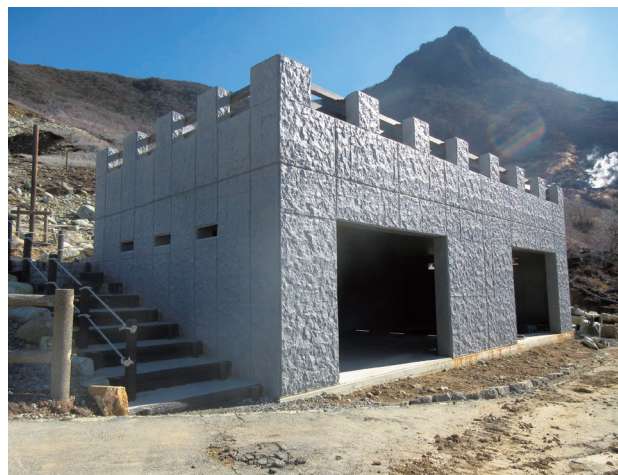
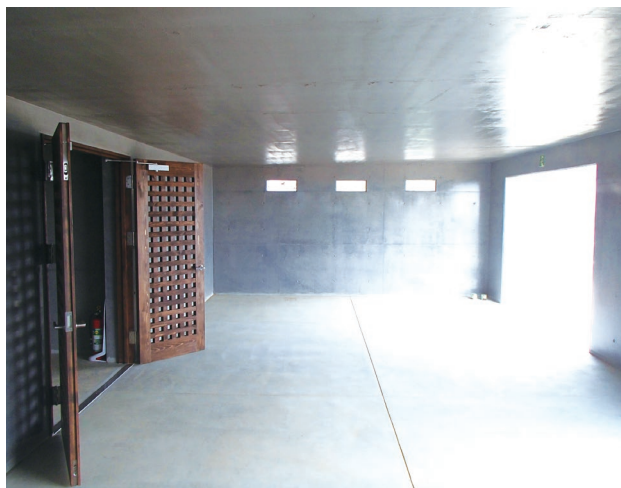
写真2-1 2号シェルター完成（外観）

以上のような受注業者の尽力も得ながら様々な工夫を重ねつつ、無事に事故なく完成することができた(写真 2-1 ; 2-2)。

シェルターの構造については、過去の噴火活動において確認された噴石の状況や、内閣府で定めた「活火山における退避壕等の充実に向けた手引き(H27.12)」などを参考に、突発的な噴火活動により飛散する可能性のある直径30cmまでの噴石を想定し、これに耐えられる鉄筋コンクリート構造としている。
