陣馬相模湖方面の自然公園情報

日付：令和2年7月15日（水）

コース：和田バス停—陣馬山—和田バス停

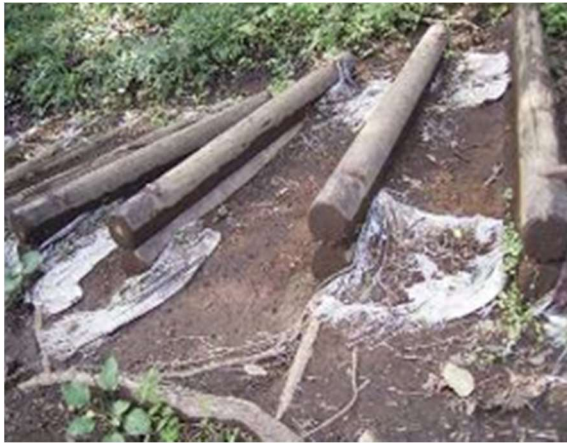
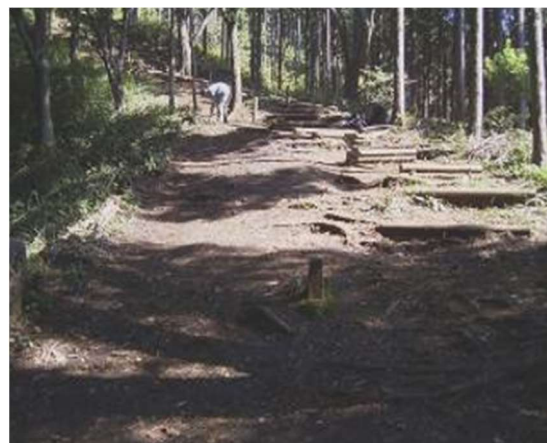
●以前は陣馬山—ノ尾尾根の山頂直下の階段工は、周りの土壌が流失してハードル化していました。登山者は歩き難いので階段工を避けて通るため、その脇の裸地化が進行していました。

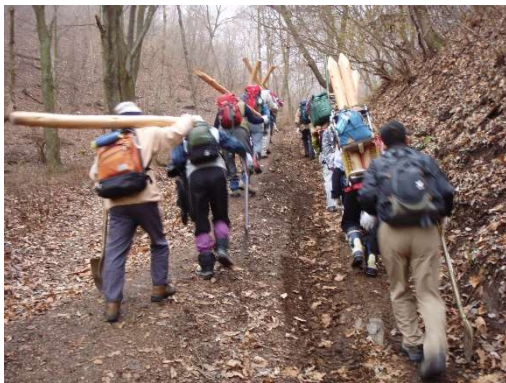
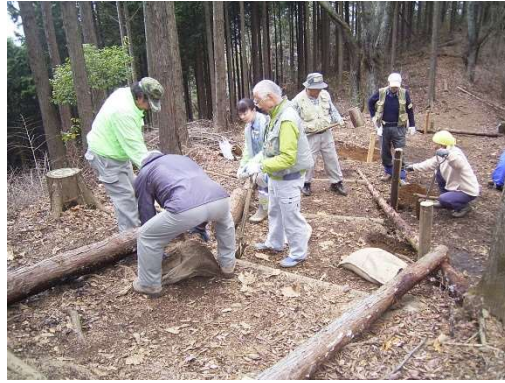
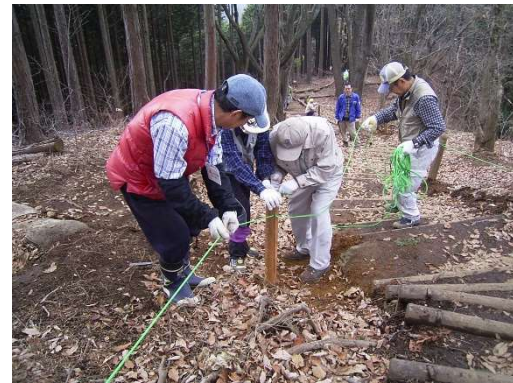
●12年前の2008年に自然公園指導員さん達による補修隊で、階段工の補修とロープ柵の設置を行いました。

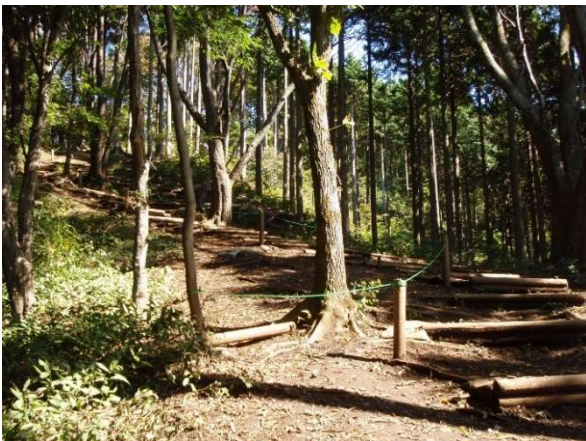
10月の作業終了後

●範囲が広がったので10月と11月の2回に分けて作業しました。

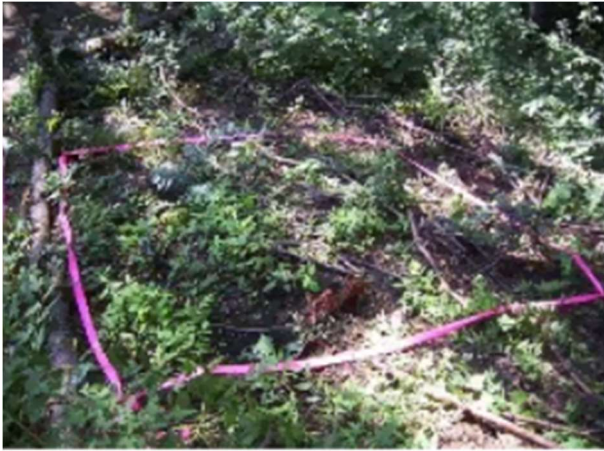
2012年8月の状況

●陣馬山は東京都との県境にあることもあり、補修の4年後（2012年）の8月に都レンジャー（東京都自然保護員）方達とその後の植生の回復状況の確認を行いました。

2メートル×2メートルの中を400マスに区切り、そのマスごとに植物の有無を調べた結果、96パーセントのマスで植物が確認できました。現在ではほとんど地表が見えないくらいに回復していました。

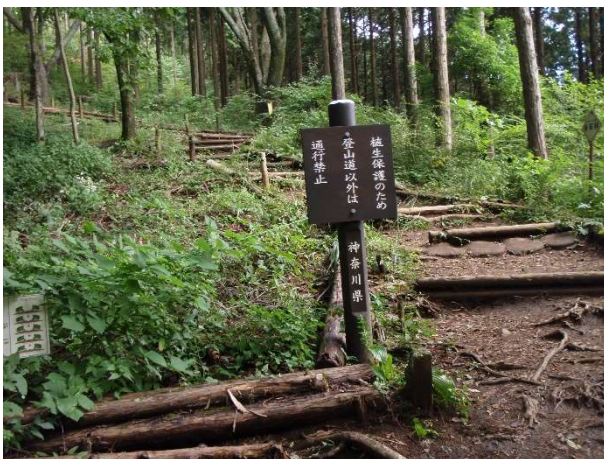
2012年9月撮影

●なるべく同じ時期に撮った写真と比較してみました。少しずつ回復しているように見えませんか？
