表丹沢方面：大山

令和3年10月6日（水）

<大山グレーチング階段メンテナンス>

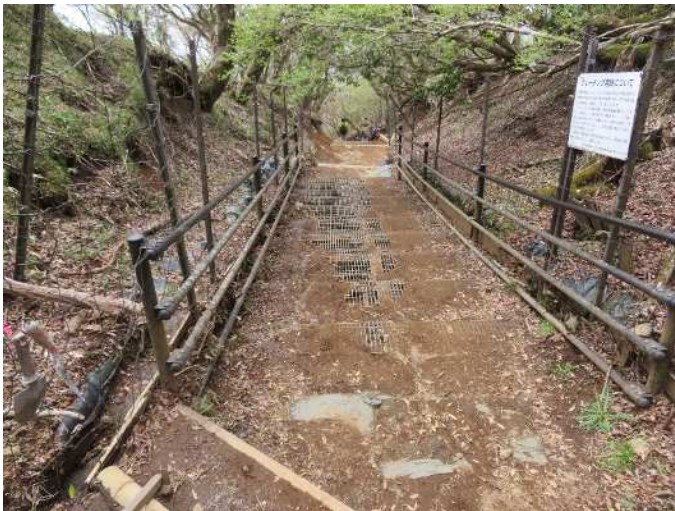
- 大山山頂付近のグレーチング階段のメンテナンスを、自然環境保全センター自然公園課のスタッフと共に実施しました。
- 大山山頂付近にあるグレーチング階段は、シカなどの蹄（ひづめ）のある動物がグレーチング（格子状の金属柵）の上を歩きたがらない性質を利用して、柵内へのシカの侵入を防止するために設置したものです。
このグレーチング階段に土が堆積して、効果が低くなってきたのでメンテナンスを行うことにしました。

作業前（'21年5月撮影）

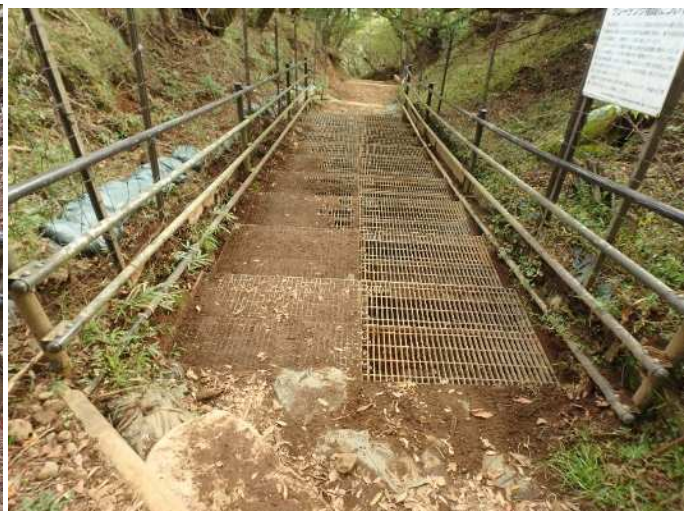
作業後

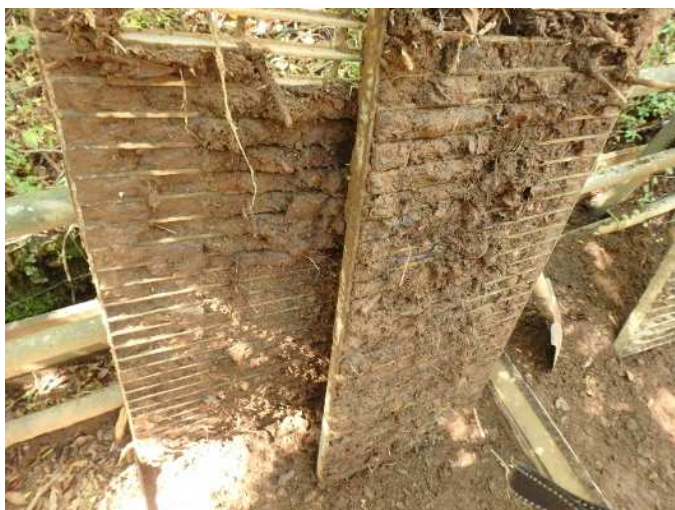
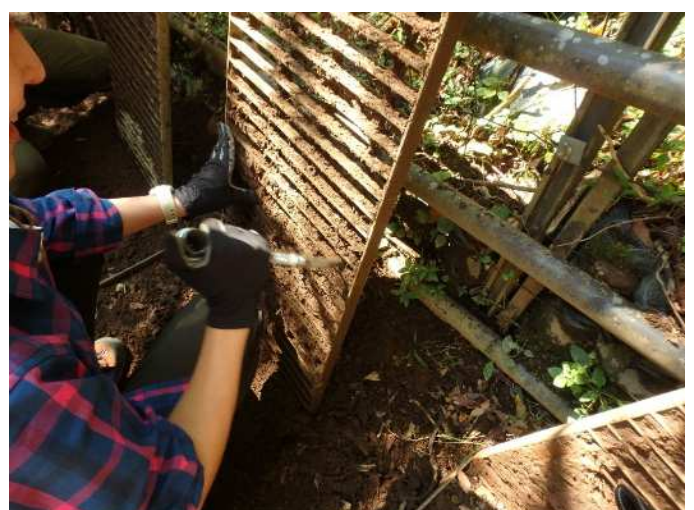
- 先ずグレーチングを外して格子に溜まった土を落とします。

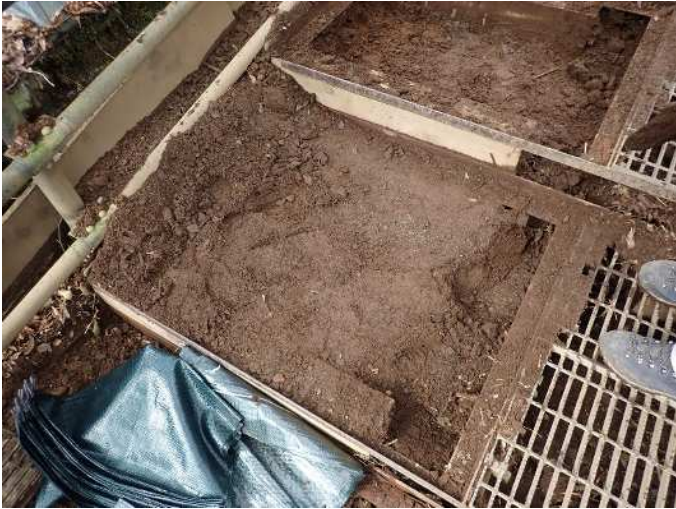
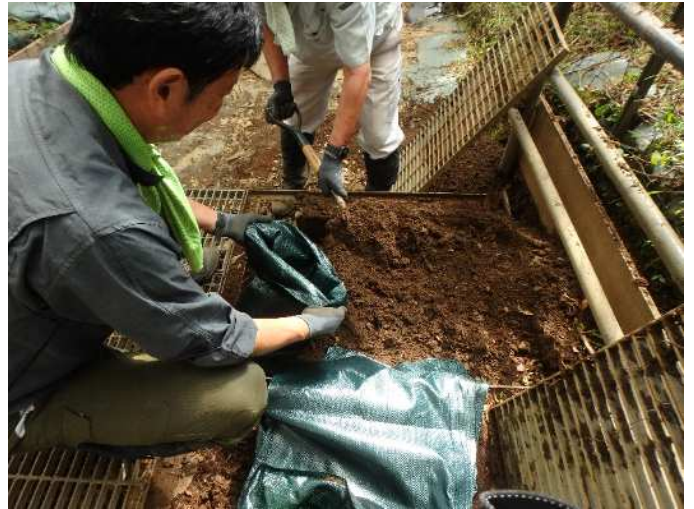
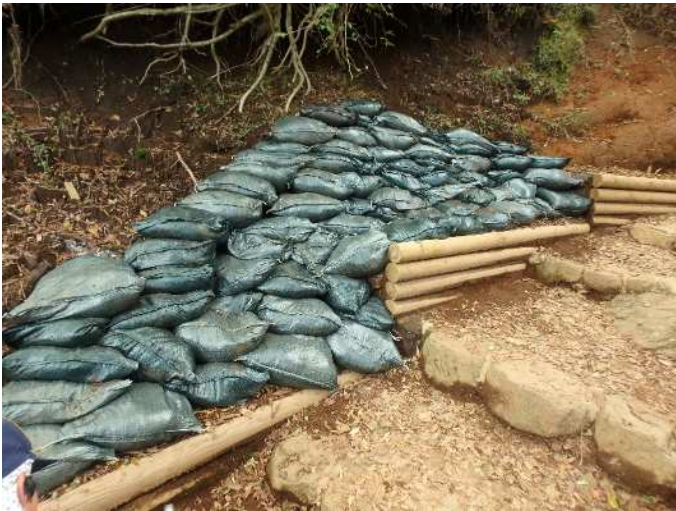
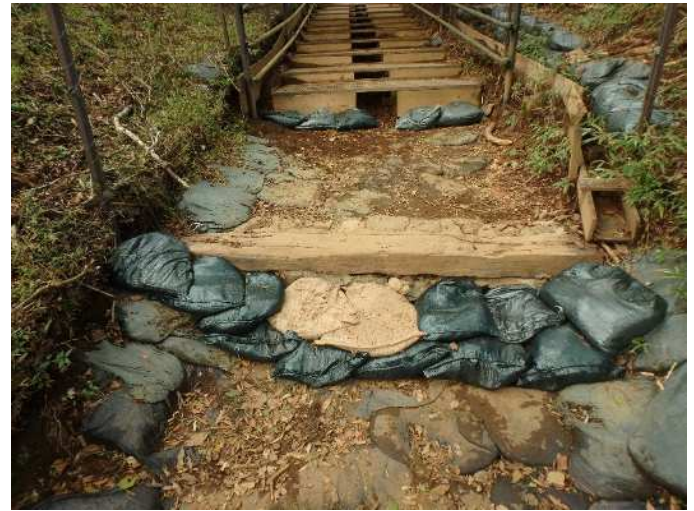
●溝の中に溜まった土も堀出して土のうに詰めます。土のうは土留等、登山道の補修に利用しました。約120袋用意しましたが、ほとんど使い切りました。

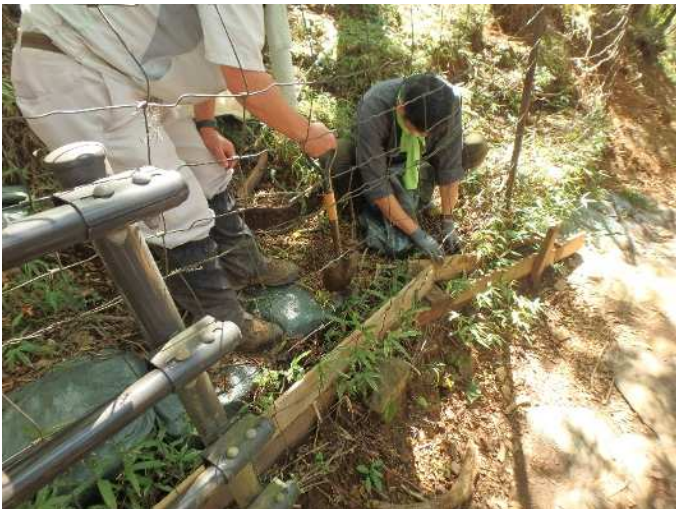
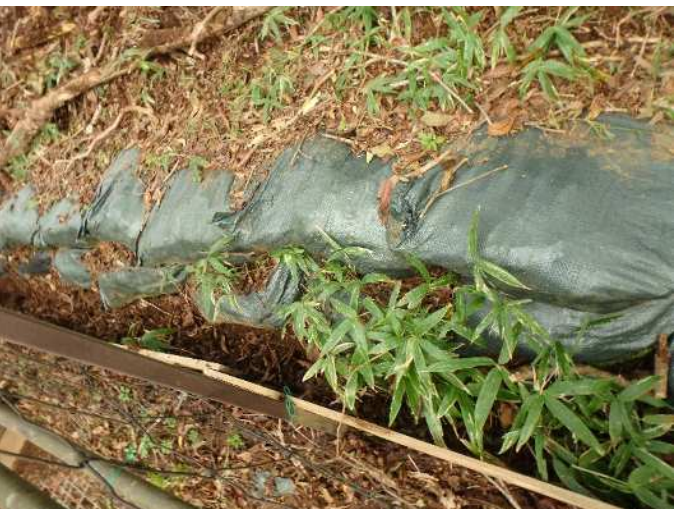
●階段脇の側溝に溜まった土も取り除きます。

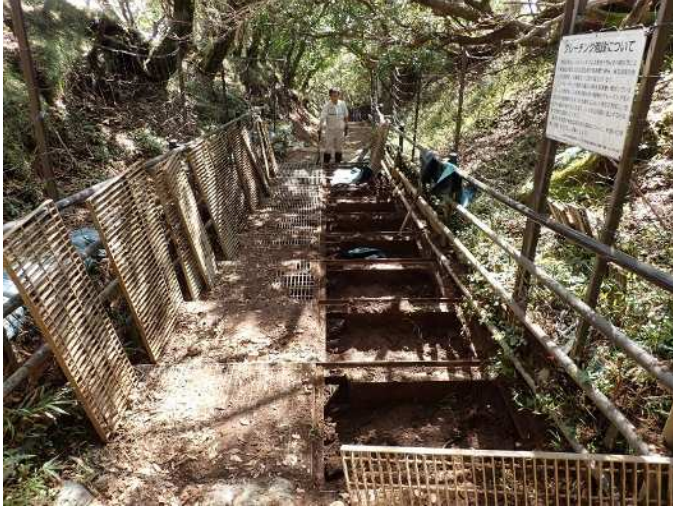
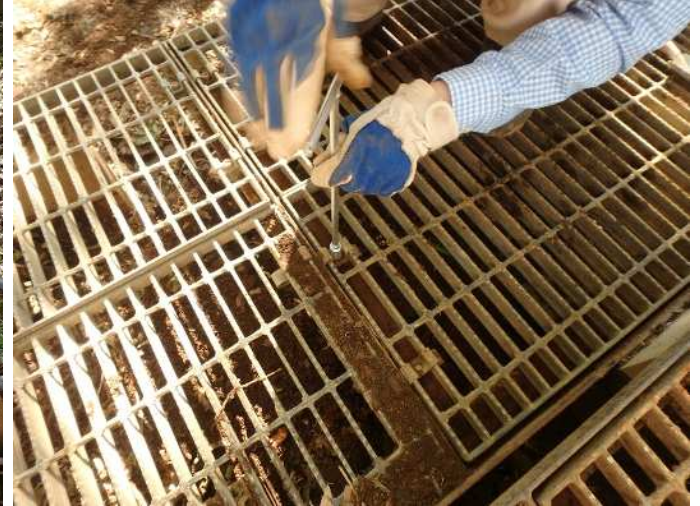
●最後にグレーチングを戻して、ぐらつきが無いようにネジで固定します。
移動の時間もあるので、1日だと片側だけしかできませんでした。
