用木沢木橋の架け直し

日付：令和8年4月22日（水）

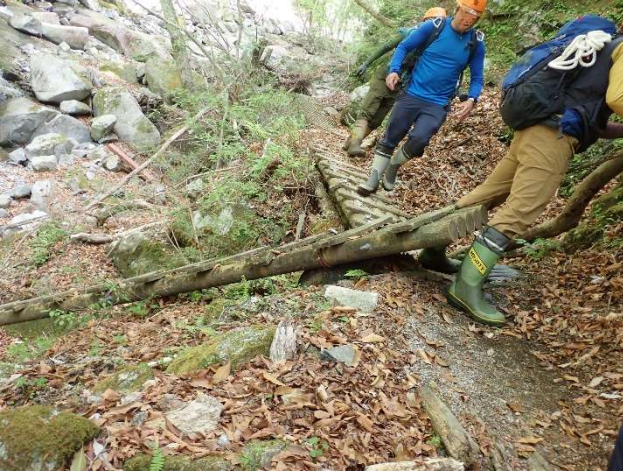
●木橋の架け直し作業をしました。東海自然歩道、用木沢沿い二か所の木橋です。一本は沢側へ落下、一本は増水で流され一部土砂に埋まった状況でした。

外れて沢側に落ちた木橋

●落下した木橋はロープ掛けして吊り上げました。人力しかありませんがハンドウインチ利用で通常困難な高さへの吊り上げが可能です。それでも要所ではスリングベルトを使用し障害を乗り越えさせることも必要でした。

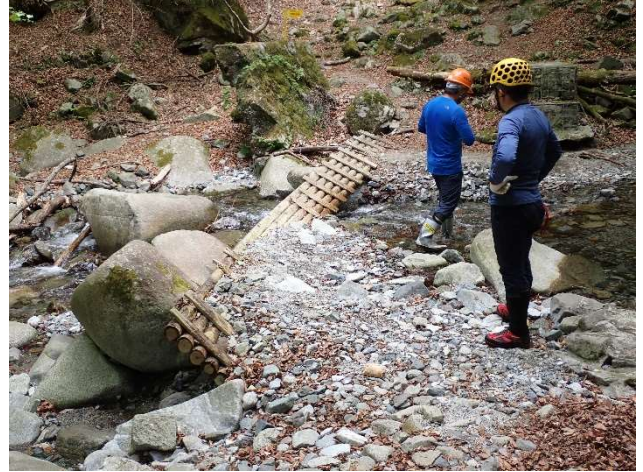
岩に掛り土砂に埋もれている

●一部土砂に埋まった木橋は掘り出して再設置します。10メートルほどの丸太五本を組んだ木橋のため、数メートルの移動も6人で数回に分けての運搬となりました。

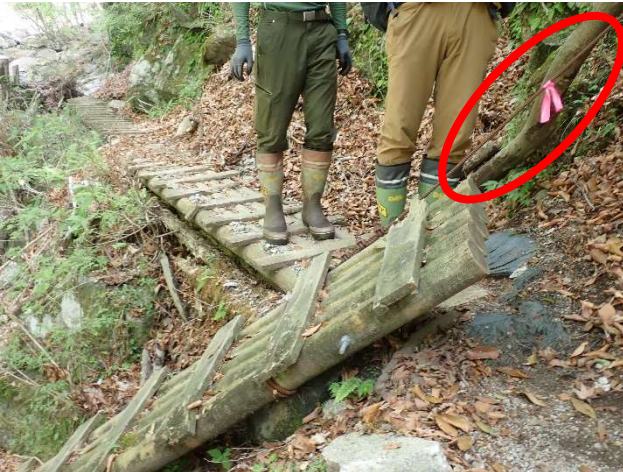
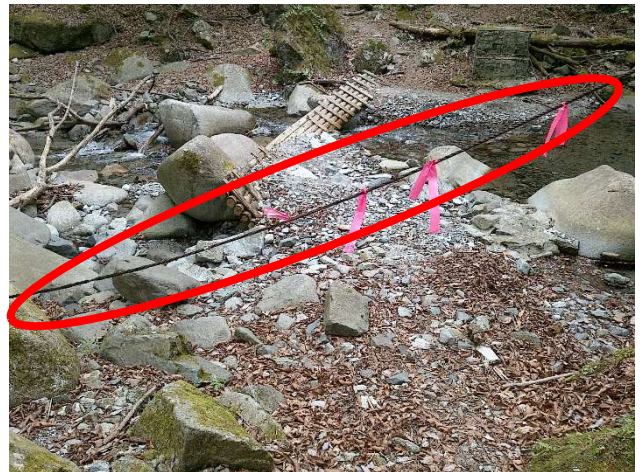
●木橋は増水等による流出を想定し、近くの石、木、構造物などにワイヤー固定されています。今回はワイヤーが堪えたためどちらも設置場所付近に留まっていますが、切断され相当下流で発見される場合もあります。

木橋を木や岩につなぎ留めたワイヤー

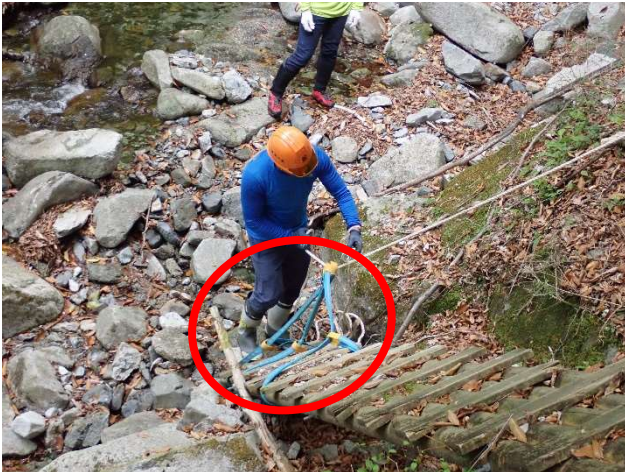
スリングベルト

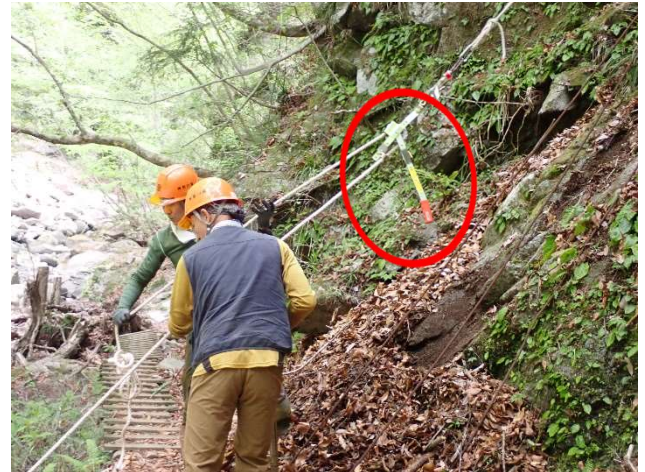
ハンドウインチ

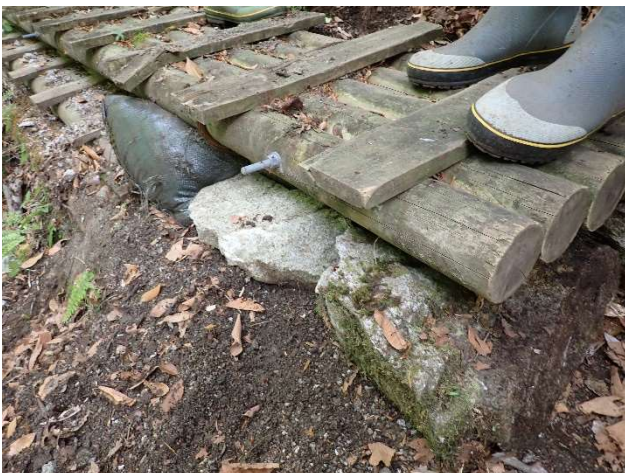
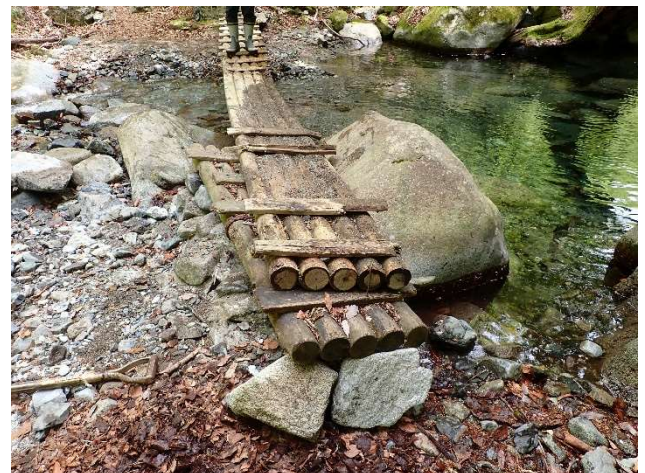
石をうまく組み合わせ水平にして安定化を図る

●再設置後はどちらの橋も石を使って安定させました。その場にある材料の利用で歩行時の足元を守ります。それでも渡るときには用心を重ねてください。
