# 焼失住居を考える

－燃えたイエ、燃やしたイエ、燃やされたイエ－

神奈川県教育委員会教育局  
生涯学習部文化遺産課  
中村町駐在事務所 井澤 純

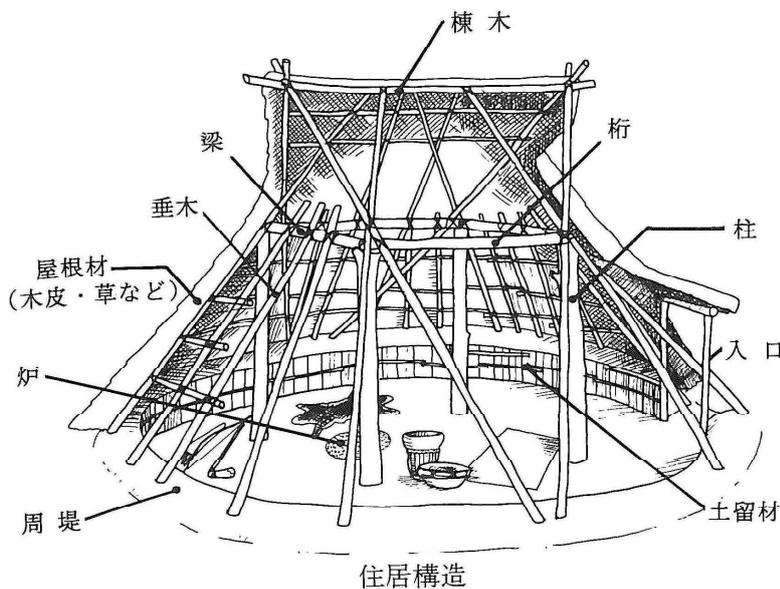
図1（戸沢編1994）

- ・建築部材に係る名称（用語）【図1】

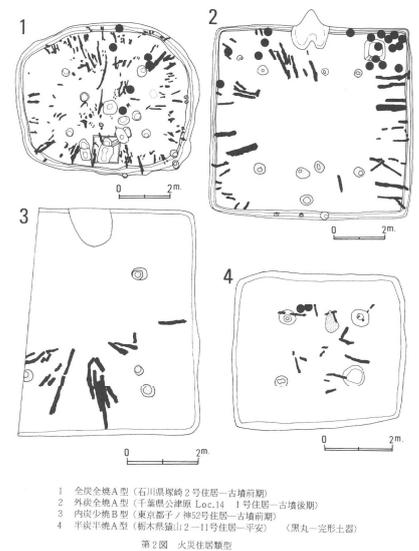
図2（石野1985）

### ③ 石野博信氏の焼失住居の類型（石野1985）【図2】

弥生時代から平安時代の火災住居を炭化材、焼土の多寡とそれらの残存場所（全体、外区、内区の3パターン）に土器の出土量を組み合わせて分類。

炭化材。焼土が住居全体に広がるタイプ（全炭全焼型）、炭化材・焼土が外区に集中するタイプ（外炭外焼型）など。さらにこの類型に加え、出土土器の多い（A型）、少ない（B型）を根拠に住居の焼失原因にまで言及（石野1985）。

例)・全炭全焼A型：放火・失火・飛火等による不慮の火災。

- ・全炭全焼B型：自らの意図的放火、あるいは他による放火を事前察知していた場合の火災。
- ・外炭外焼A型：住居内中央部を火元とする放火・失火・飛火。
- ・外炭外焼B型；住居内中央部を火元とする意図的放火。

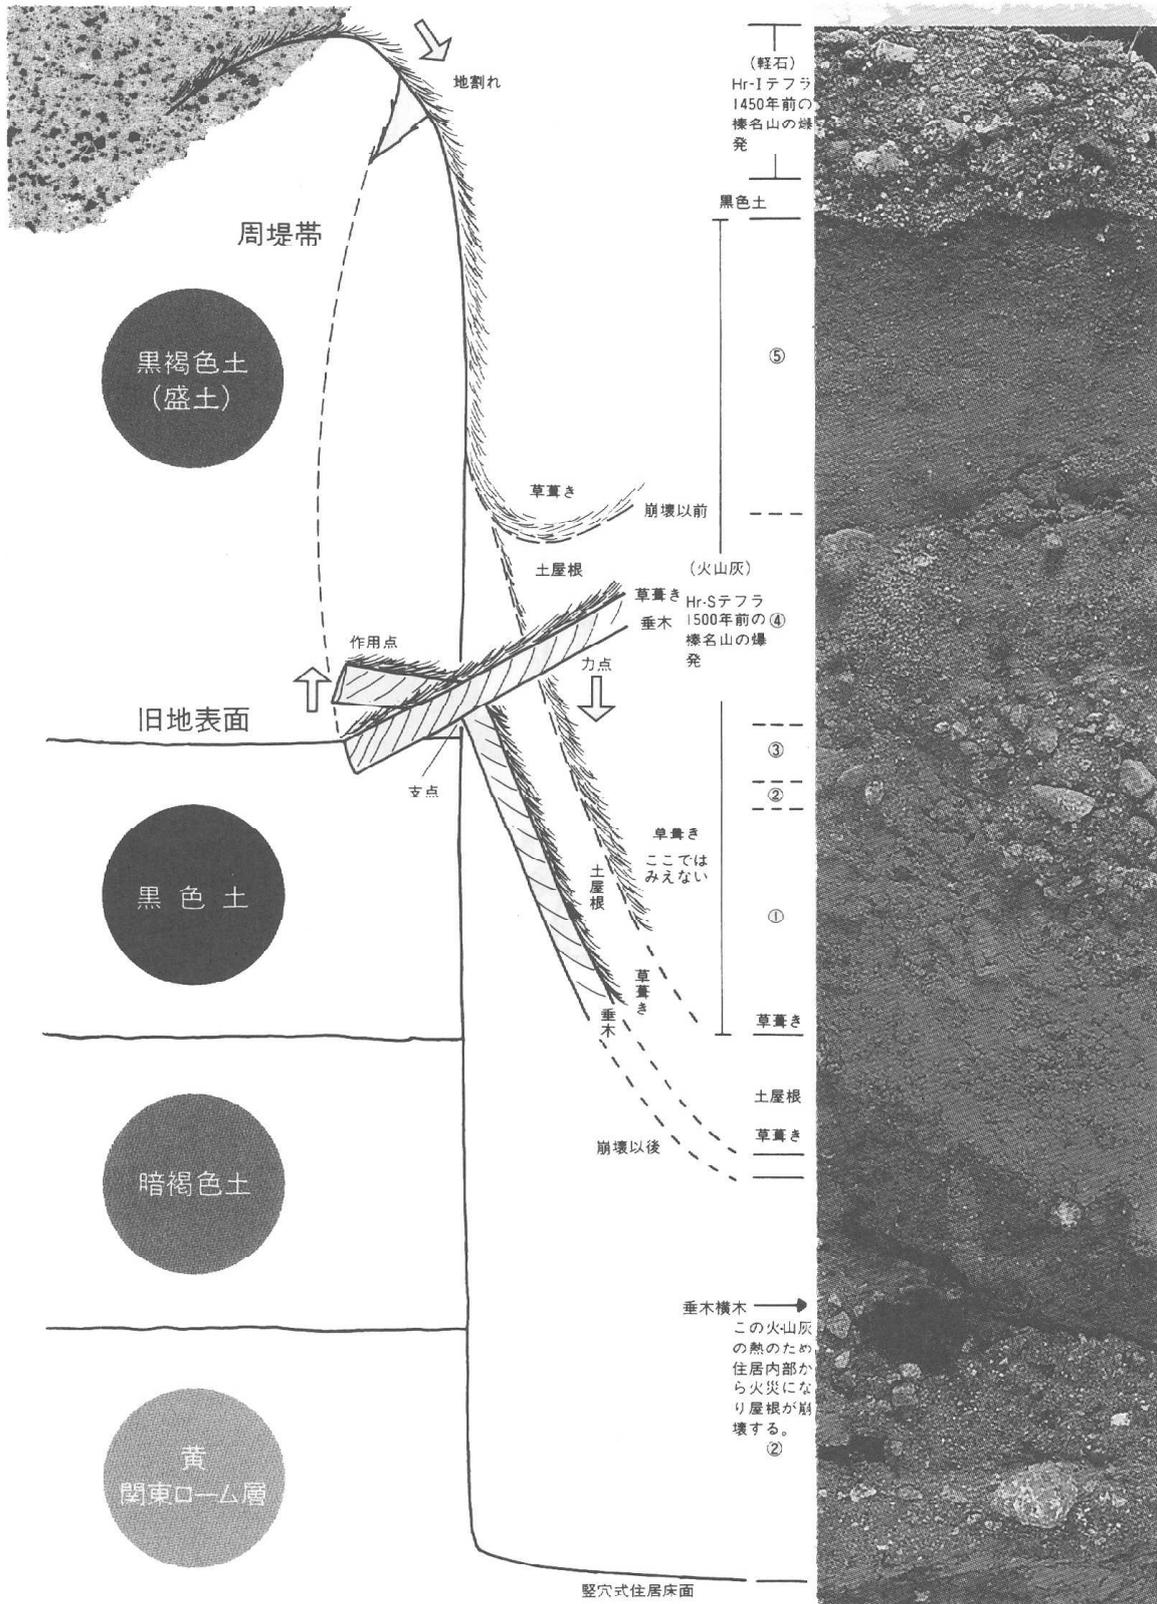
図5 群馬県中筋遺跡竪穴住居土層堆積状況からの土屋根の復原(大塚1998)

写真11 1号竪穴住居の土層断面写真(右)と土層断面模式図

- ①炭化材：形状、出土位置、出土層位、樹種等
- ②焼土：形成範囲、形成位置・層位等
- ③遺物：種別、遺存状況、出土位置、出土層位、被熱の有無等
- ④土層堆積状況：遺物包含層、無遺物層、焼土層・炭灰層等の堆積層
  - ・土屋根、草・茅葺きの別：御所野遺跡、黒井峯遺跡、中筋遺跡
  - ・土石流（火砕流）の流入：黒井峯遺跡、中筋遺跡【図 5】
- ⑤炭化材、焼土、遺物相互の出土・検出状況：分布状況、上下・新旧の関係

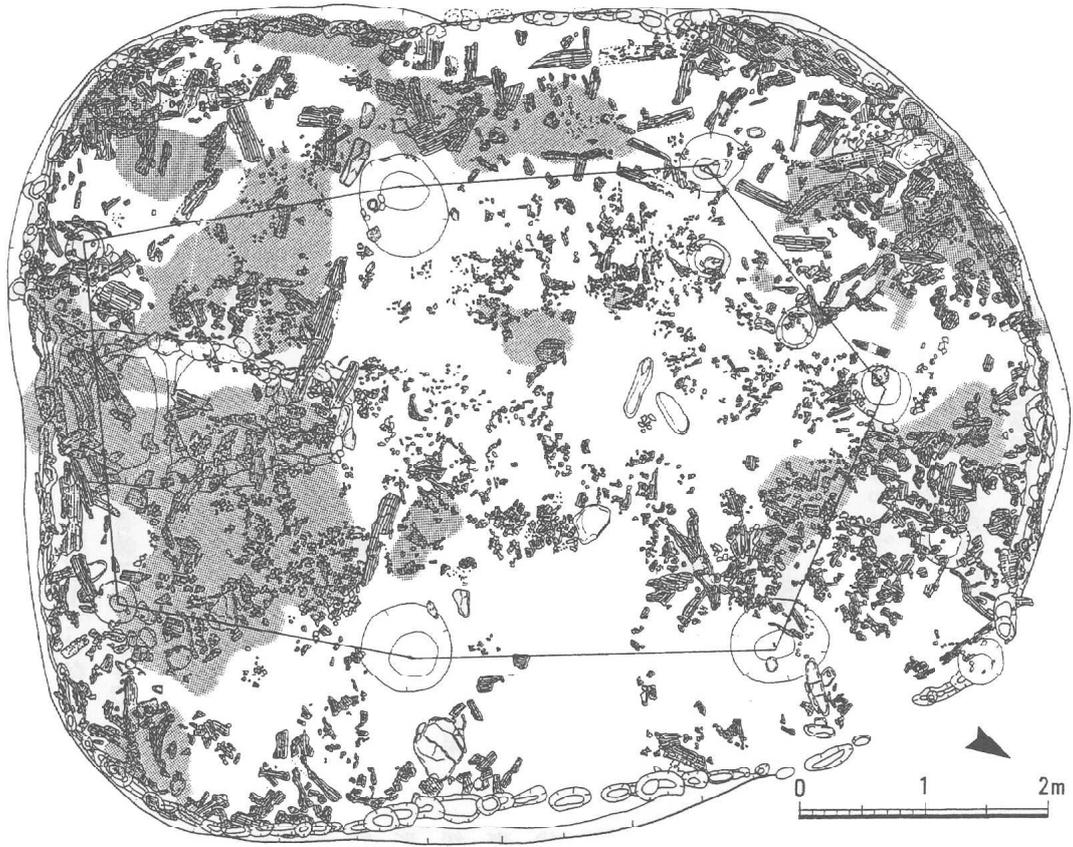
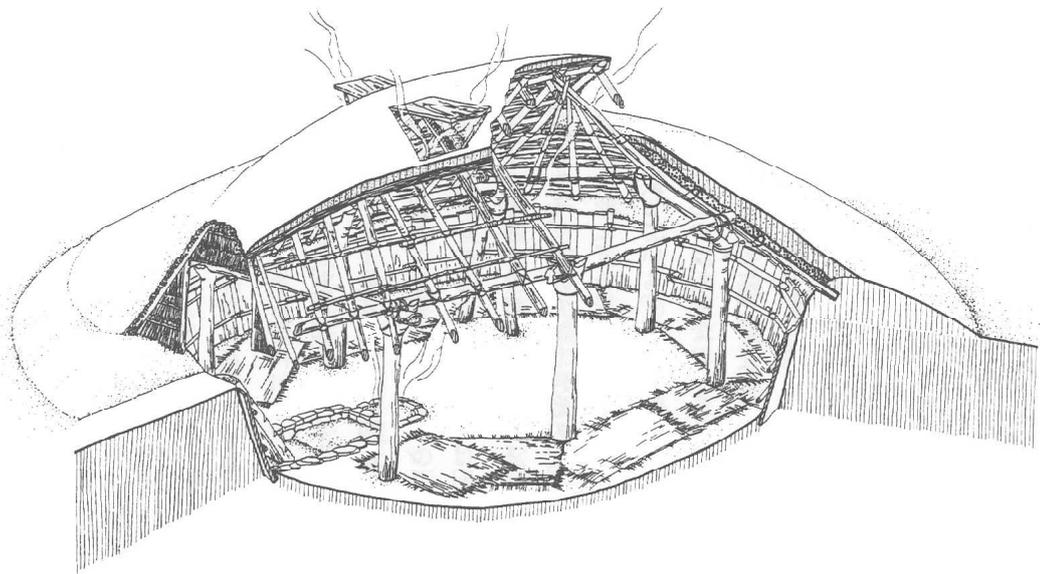
図6 岩手県一戸市御所野遺跡の西区で出土した焼失竪穴住居 DF 22 住の遺構平面図と復原図（高田2005）

図1 岩手県一戸市御所野遺跡の西区で出土した焼失竪穴住居 DF22 住の遺構平面図と復原図

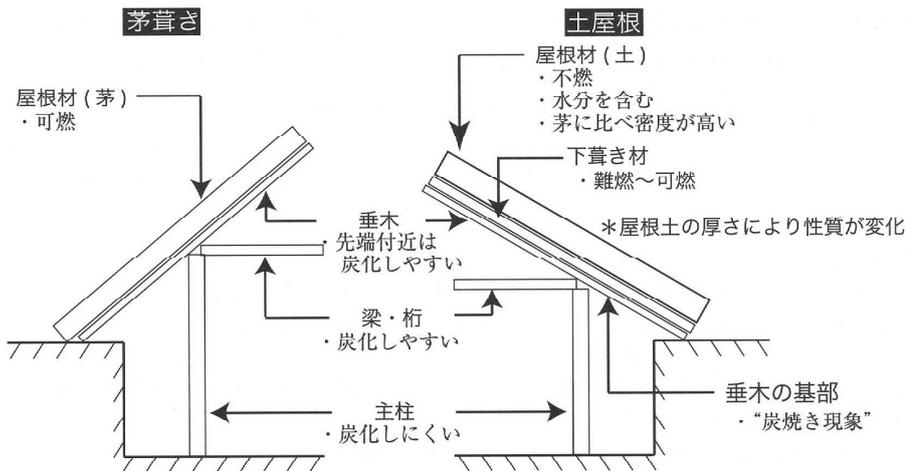
図7 茅葺きと土屋根による火災の違い (山本他2006)

図2 茅葺きと土屋根による火災の違い

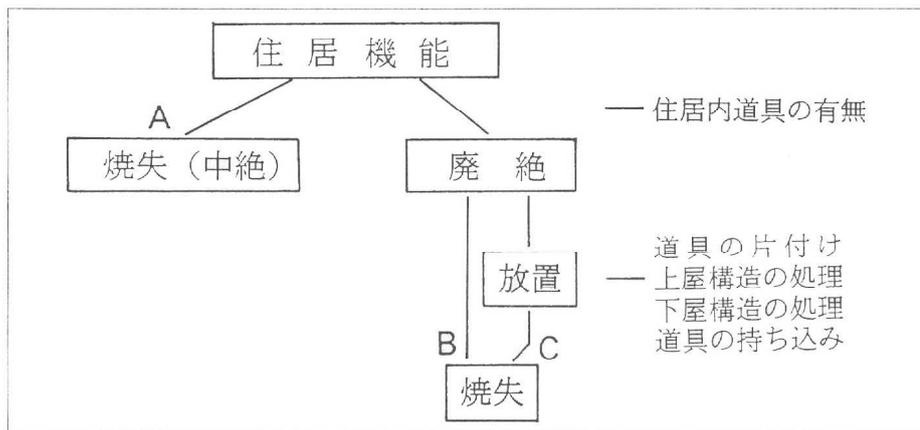
図8 焼失住居のライフスタイル (関間1997)

第4図 焼失住居のライフサイクル

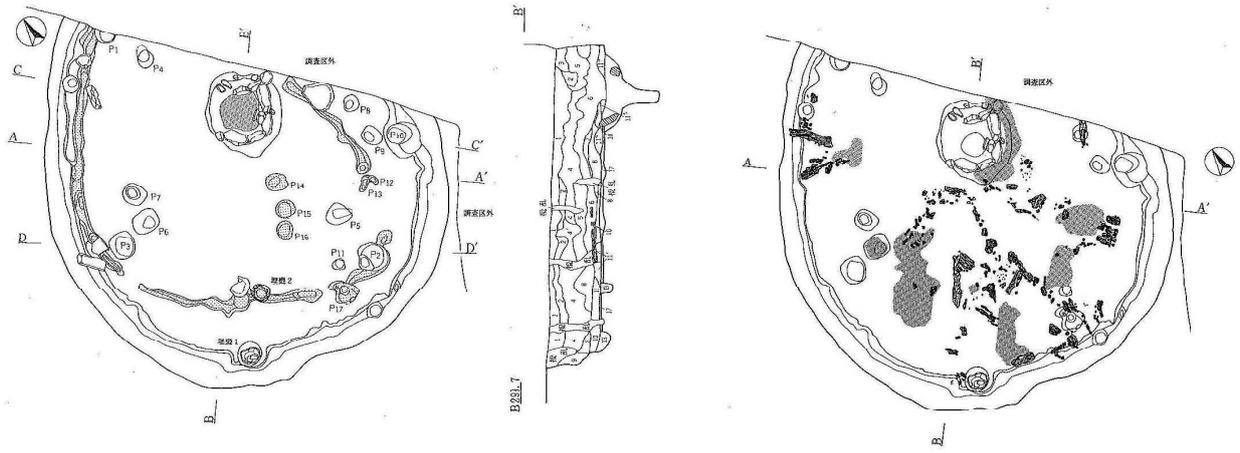
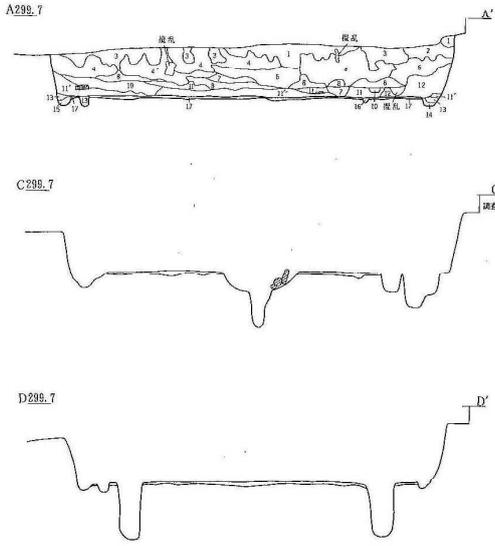
第212図 J28住居址焼土・炭化材出土状況図

- ◆床面の被熱痕跡：被熱し、変色しているが、赤化はしていない。
- ◆炭化材：床面上に垂木と思われる木片が住居跡中央から放射状に伸びている。
- ◆焼土 (塊)：炭化材の上下に灰とともに斑文状に堆積。焼土はブロック状のものは多い (7・11・13層)。7・11層の間層 (8層) は焼土、炭下粒ともに微量含まれているに過ぎない。
- ◆出土遺物：床面にはほとんど無い。覆土内も小破片がほとんどである。
- ◆その他：石囲炉の炉石が1箇所抜かれいている。

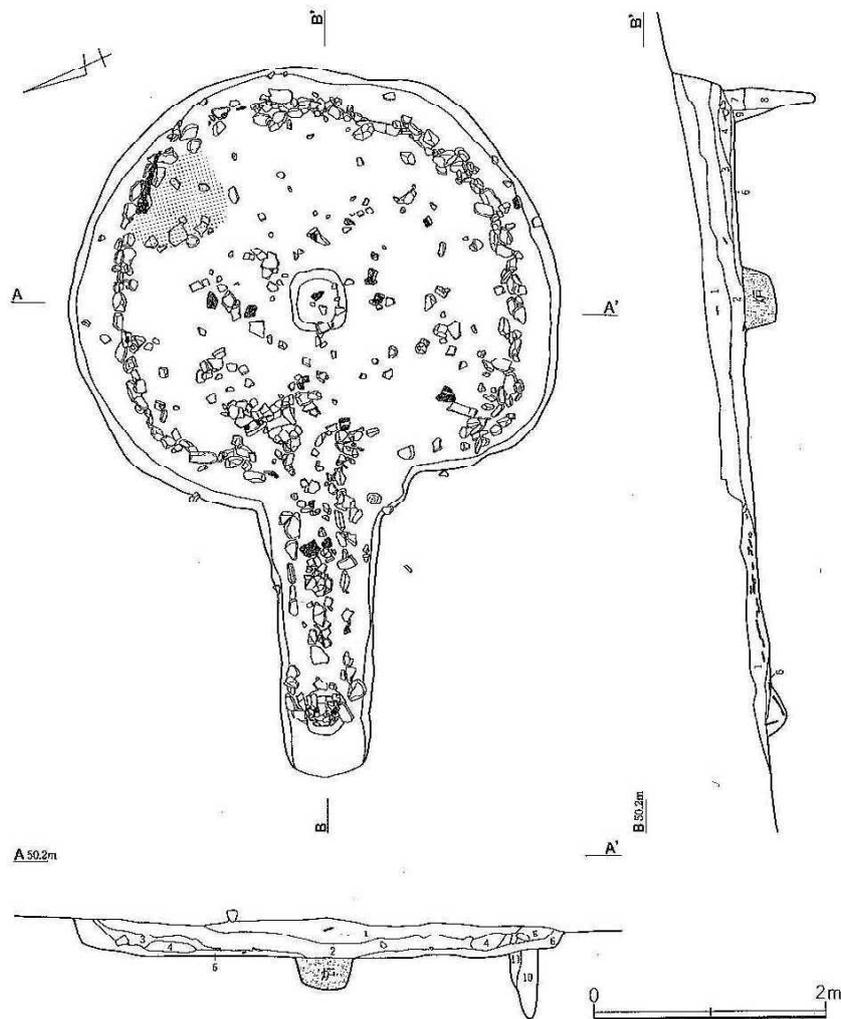
第53図 柄鏡形住居S I 006 [1/60]

- ◆床面の被熱痕跡：記載なし。
- ◆炭化材：明確なものは出土していないが、覆土下層の各層で炭下粒が混在している。
- ◆焼土：住居北側に広い範囲で確認されている（住居覆土4層）。周礫との関係は不明としているが、断面図では周礫の内側に焼土を多く含む層が確認できる。
- ◆出土遺物：周礫は被熱痕跡が認められるものが多いが、すべて被熱しているとはいえない。大形の深鉢形土器が2固体ほぼ床面で出土している。そのうち1点は、強く被熱しており一部発泡している。

- 1層 明茶褐色土 赤色スコリア（径2mm）を少量含む。粘性あり、しまりあり。
- 2層 暗褐色土 焼土粒を微量、赤色スコリア（径2mm）を少量含む。粘性あり、しまりあり。
- 3層 明茶褐色土 焼土粒を少量含む。粘性あり、しまりあり。
- 4層 明茶褐色土 焼土粒を多く、炭化粒を少量含む。粘性ややあり、しまりややあり。
- 5層 明茶褐色土 焼土粒を少量含む。粘性あり、しまりあり。
- 6層 明褐色土 赤色スコリア（径1mm）を微量含む。
- 7層 暗褐色土 赤色スコリア（径1mm）を少量、炭化粒を微量含む。粘性あり、しまりあり。
- 8層 暗褐色土（7層より暗）赤色スコリア（径1～2mm）を少量含む。サラサラしてしまりなく、粘性なし。
- 9層 暗茶褐色土 ローム粒を少量含む。しまりあり、粘性ややあり。
- 10層 暗褐色土 赤色スコリア（径1mm）を少量含む。炭化粒微量。粘性あり、しまりあり。
- 11層 暗褐色土（7層より暗）赤色スコリア（径1～2mm）を少量含む。サラサラしてしまりなく、粘性なし。

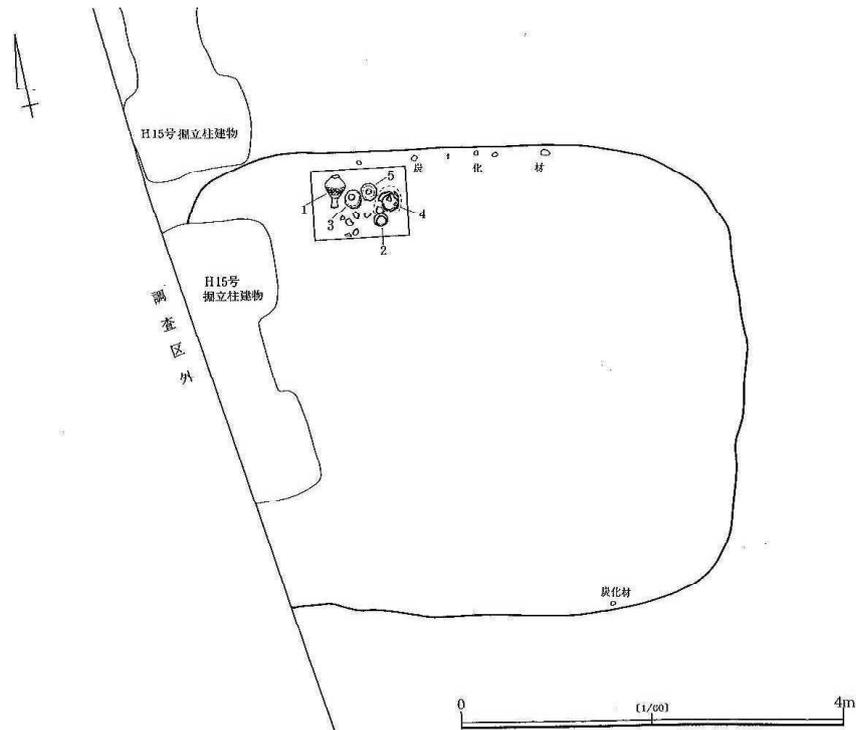
第23図 Y1号竪穴住居

- ◆床面の被熱痕跡：遺構保存のため、覆土上から露出している土器とその周辺のみ調査が行われたため、床面の状態は不明。
- ◆炭化材：遺構確認面で住居壁際に細い棒状の炭化材の痕跡が7本検出。
- ◆出土遺物：住居北西隅に入れた小グリッドの調査で、床面直上に倒置して置かれた土器4個体（壺、広口壺、甕2：うち2個体について地表面に近い部分は欠損）と完形壺が横たわる状態で出土している。

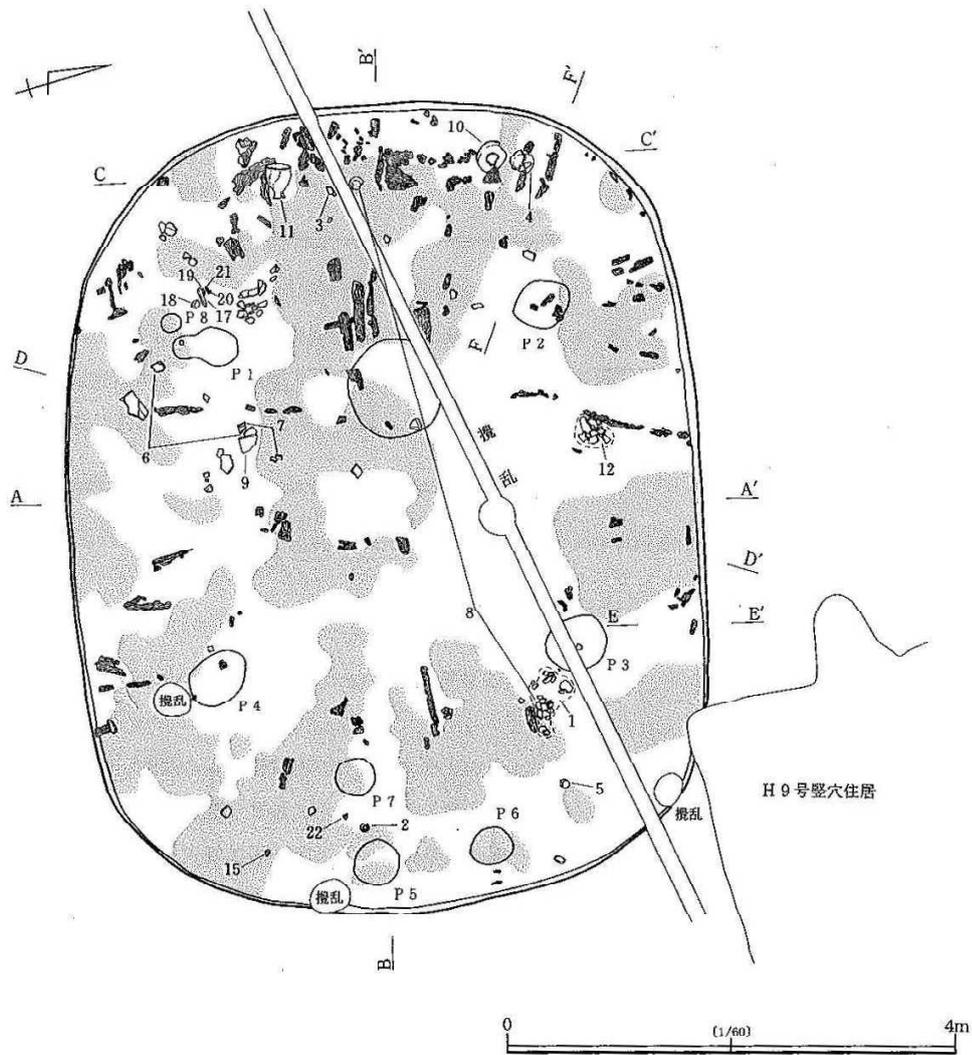
第31図 Y3号竪穴住居 遺物出土状況

- ◆床面の被熱痕跡：焼土が床面全体に広がっている。床面の赤化はなし。
- ◆炭化材：ほぼ床面直上から出土。炭化材は出土状況から4種に分類でき、1種めは住居中央から放射状に延びるように検出。2種めは住居壁面に沿って等間隔で直立して出土、3種めは支柱穴と思われるピット痕の内側に直立するように検出、4種めはほぼ完形の土器と混ざるように出土している。また、床面からは草本類を平編みしたものと思われるものが見つかっている。
- ◆焼土：床面全体に広がっている。炭化材はこの焼土内か上面で見つかっている。
- ◆出土遺物：住居奥壁よりに多く見つかっている。うち甕2点は倒置した状態で出土している。

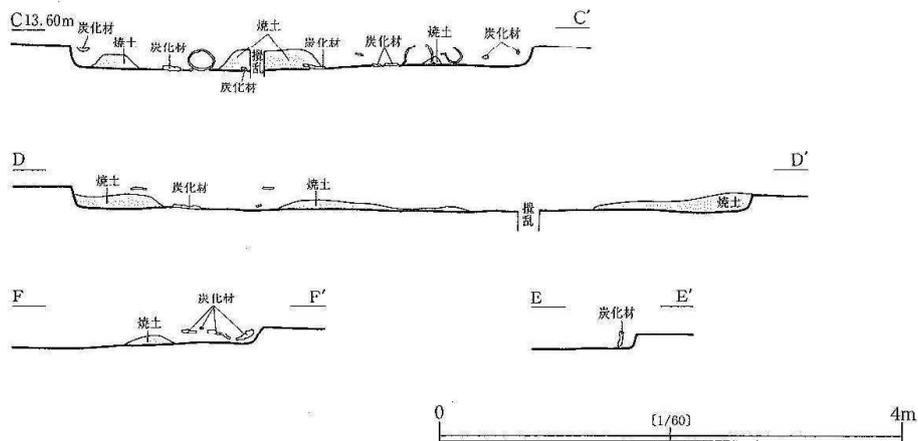
第29図 Y3号竪穴住居 (2)

Y3号住居土層説明

3cm以下の赤色スコリアを多量、炭化粒を少量、焼土粒をやや多く含む。しまり強く、粘性弱い。

3cm以下の赤色スコリアを多量、炭化粒をやや多く、焼土粒を多量、焼土ブロックを多量に含む。しまりやや強く、粘性弱い。

炭化粒を少量、焼土粒を多量、焼土ブロックを含む。しまり強く、粘性弱い。

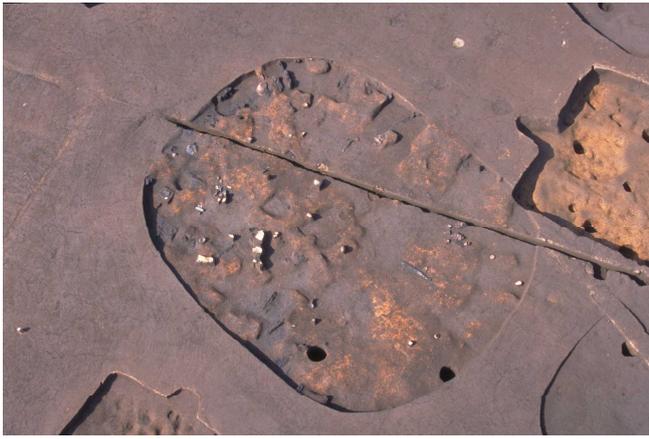
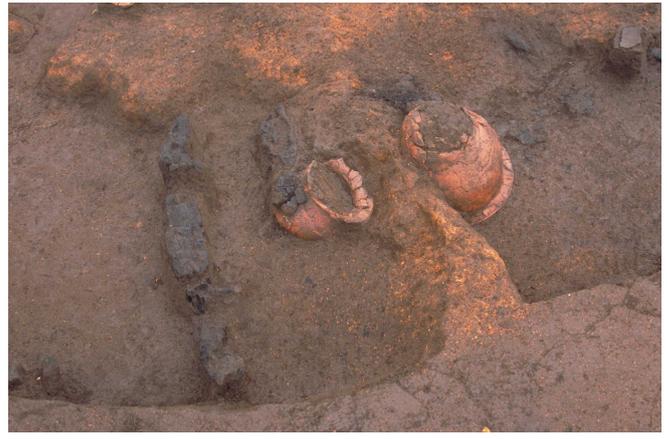
第1層：暗褐色

第2層：暗褐色

第3層：暗茶褐色

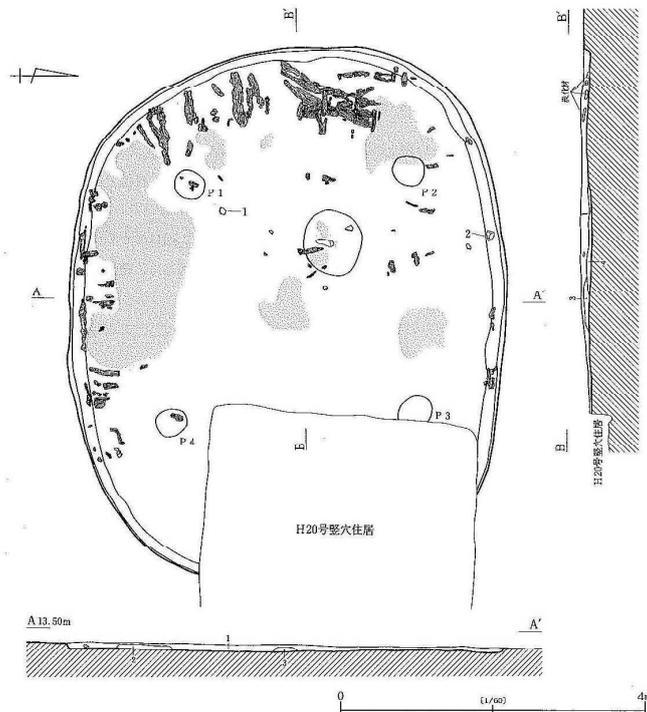
第44図 Y6号竪穴住居

- ◆床面の被熱痕跡：広く被熱し、赤化が認められた。
- ◆炭化材：住居西側奥壁寄りで多数出土。垂木及び囲板・囲柴の留め杭と考えられる炭化材は、樹種同定を行い、いずれもクヌギ節との分析結果が出ている。
- ◆焼土：南側を中心に住居の内周を巡るように分布しており、特に炭化材が集中している範囲には顕著であった。
- ◆出土遺物：確認面から床面まで約9cmほどしか無いせいか、炭化材以外の出土遺物は極めて少ない。

Y6号住居土層説明

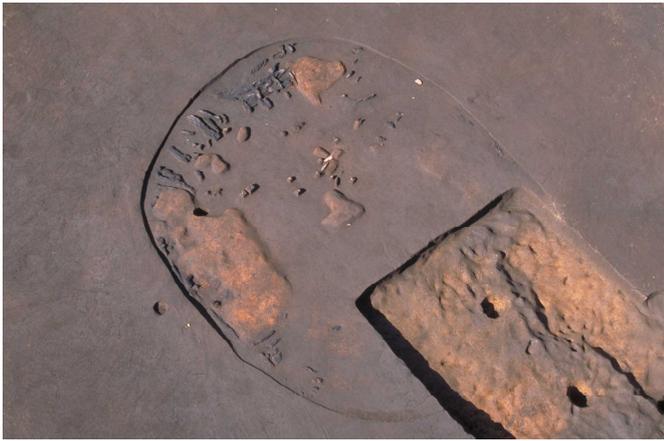
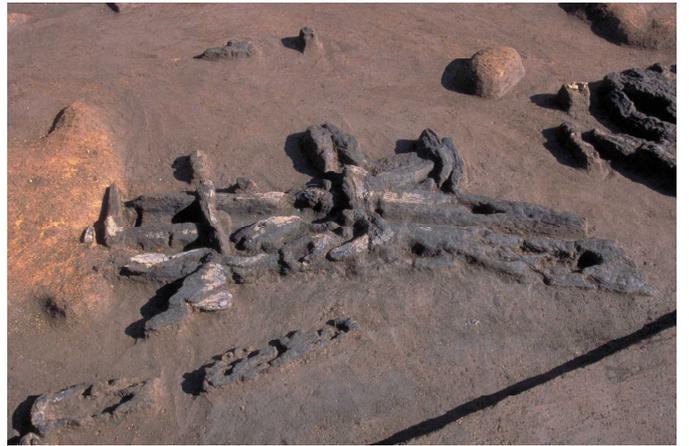
第1層：暗赤褐色

3cm以下の赤色スコリアを少量、焼土粒を少量、炭化粒を少量、炭化材を多量に含む。しりしり強く、粘性やや弱い。

第2層：暗茶褐色

焼土粒を極めて少量、炭化粒を少量、炭化材を散在的に少量に含む。しりしり強く、粘性弱い。

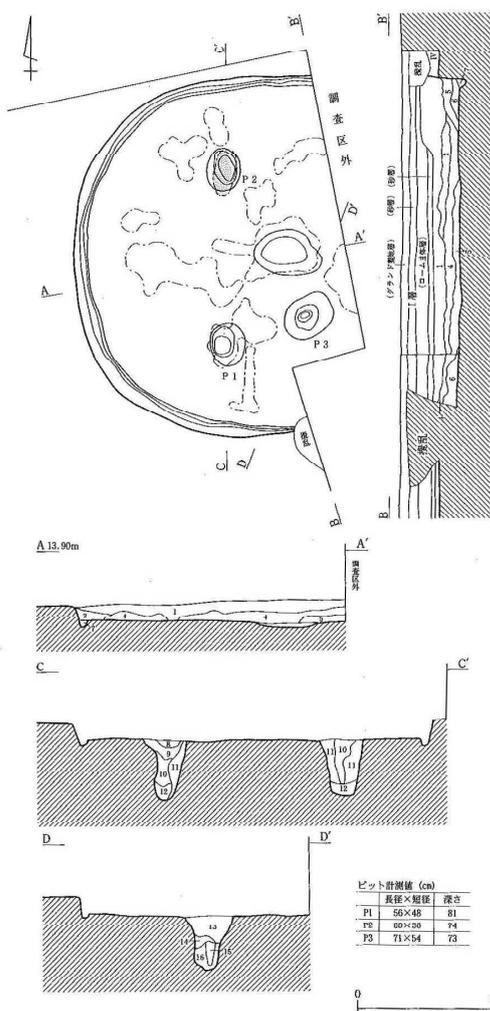
第57図 Y10号竪穴住居

- ◆床面の被熱痕跡：被熱し赤化していた。
- ◆炭化材：床面上から多数出土。最大85cm。出土状況に規則性は認められない。
- ◆焼土：床面上から多量に検出。
- ◆出土遺物：少量。土器は復原し得るものは無い。

Y10号住居土層説明  
 第1層：暗褐色  
 2m以下の赤色スコリアを極めて多量、5mm前後の黒色ヘーリアを少量含む。しまり・粘性は強い。  
 第2層：暗褐色  
 2m以下の赤色スコリアをやや多く、3-5mmの黒色スコリアをやや多く含む。しまり・粘性は強い。  
 第3層：暗褐色  
 1m以下の赤色スコリアをやや多く含む。しまり・粘性ともに強い。  
 第4層：暗褐色  
 2m以下の赤色スコリアを極めて多量、3mm前後の黒色スコリアを少量、炭化粒・焼土粒をやや多く含む。しまり・粘性ともに強い。  
 第5層：暗赤褐色  
 焼土粒を多量、炭化粒をやや多く含む。ロームブロックを少量含む。炭化材が各所で認められる。しまり強く、粘性弱い。  
 第6層：暗褐色  
 3m以下の赤色スコリアを少量、炭化粒を少量、焼土粒を少量含む。しまり・粘性ともにやや強い。  
 第7層：暗褐色  
 2m以下の赤色スコリアをやや多く含む。しまりやや弱く、粘性やや弱い。  
 第8層：暗褐色  
 2m以下の赤色スコリアを少量、炭化粒を少量、焼土粒を少量含む。ローム粒・ロームブロックを少量含む。しまり・粘性はやや弱い。  
 第9層：暗褐色  
 2m以下の赤色スコリアを少量、炭化粒・焼土粒を少量、ローム粒を少量含む。ロームブロックを少量含む。しまり弱く、粘性やや弱い。  
 第10層：暗褐色  
 2m以下の赤色スコリアを少量、ローム粒を少量、ロームブロックを少量含む。しまり弱く、粘性やや弱い。  
 第11層：暗褐色  
 3m以下の赤色スコリアを少量、ローム粒を少量、ロームブロックを少量含む。暗褐色土を少量含む。しまり・粘性はともにやや弱い。  
 第12層：黄褐色  
 3m以下の赤色スコリアを少量、ローム粒・ロームブロックを極めて多量に含む。しまり・粘性ともにやや弱い。ロームを主体とする。  
 第13層：暗赤褐色  
 2m以下の赤色スコリアを少量、炭化粒を少量、焼土粒を少量、ローム粒・ロームブロックを少量含む。しまりやや弱く、粘性強い。
