ここまでわかった橘樹官衙遺跡群～新たな発見と史跡整備～

栗田 一生（川崎市教育委員会）

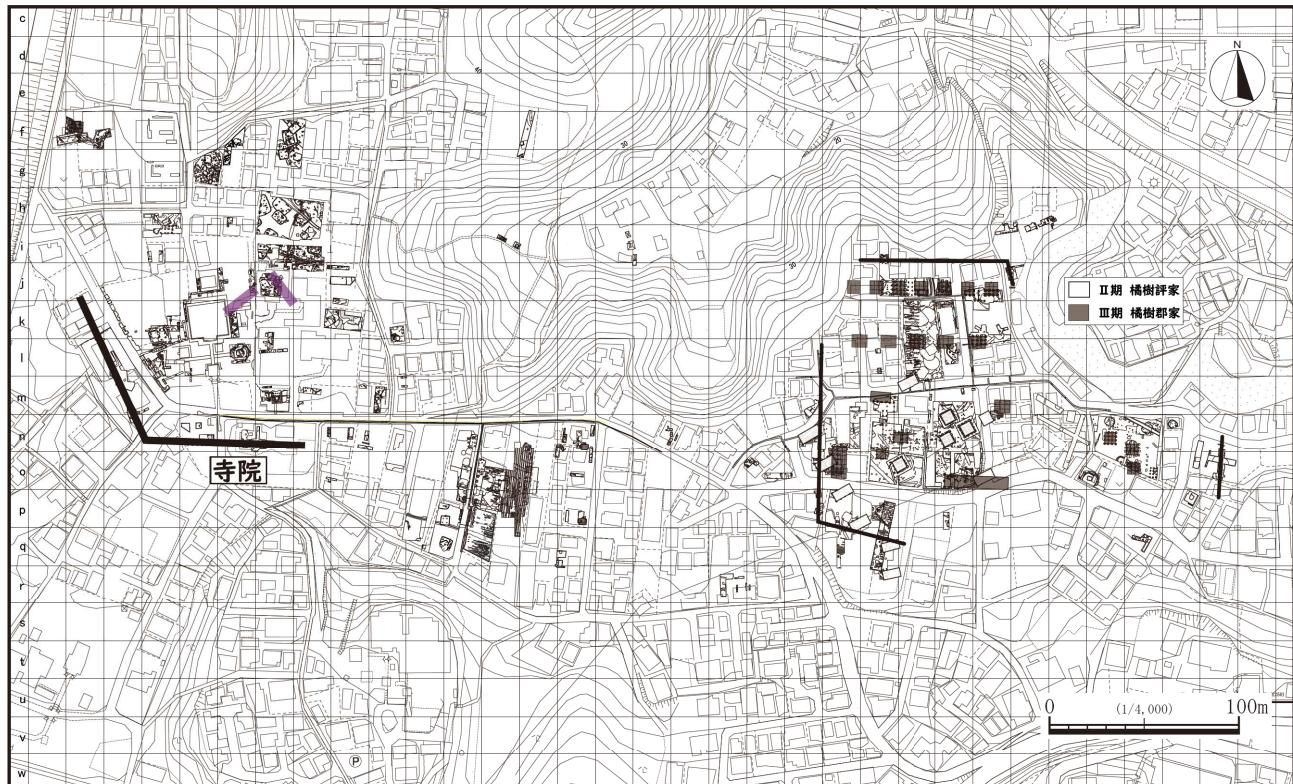
平成8（1996）年度から現在までの発掘調査の結果、橘樹官衙遺跡群では、西から東へと伸びる丘陵平坦面を上手く利用しながら、郡家諸施設と寺院が東西約600mの範囲に並んで設置されていることが分かってきました。

第2図 橘樹官衙遺跡群施設配置推定図

郡家の主要施設としては、前述したように、郡の政務全般を行う郡庁、税である稻などを保管する正倉、郡家で働く役人に食事などを提供する厨家、国内の視察で来た国司などが宿泊する館が存在したことが知られています。これまでの調査で、最も整備された8世紀代には、西から寺院、館、厨家、郡庁、正倉院が配置されたと推定しています。正倉院は最初に発見された遺構が倉庫である正倉であったため、その構造などはかなり明らかになりました。それ以外の主要施設では、近年の調査で、厨家や館と考えられる建物が発見されています。しかし、郡家で郡司が政務を行う郡庁だけは、いまだ発見されていません。ただし、橘樹官衙遺跡群は、東西に延びる丘陵平坦面の限られたスペースを有効に利用して、官衙施設を造営したことが明らかになっていること、また郡家の主要施設は一定範囲にまとまって造営されていることが各地の調査成果から分かってきているので、確認されている正倉院地区と館・厨家地区との間、これまでほとんど調査が行われていない、東西約120m、南北約80m程の場所に、郡庁が存在する可能性が高いと考えられます。今後、調査を実施するチャンスを待ちたいと思います。

2 (1) でお話したように、橘樹官衙遺跡群は、古代寺院、郡家の館、厨家、郡庁、正倉院が東西横並びに配置されていたことが明らかになってきました。最も西側に配置されたのが、影向寺遺跡で確認されている古代寺院です。現在も同じ場所で古代からの法灯を伝える影向寺が所在しています。影向寺の南東側には南から北へと谷が入り込んでいますが、古代においては、その谷を通してこの地域の古代における主要道路の1つであった中原街道から古代寺院の金堂や塔の壇がよく見えたと推定されます。

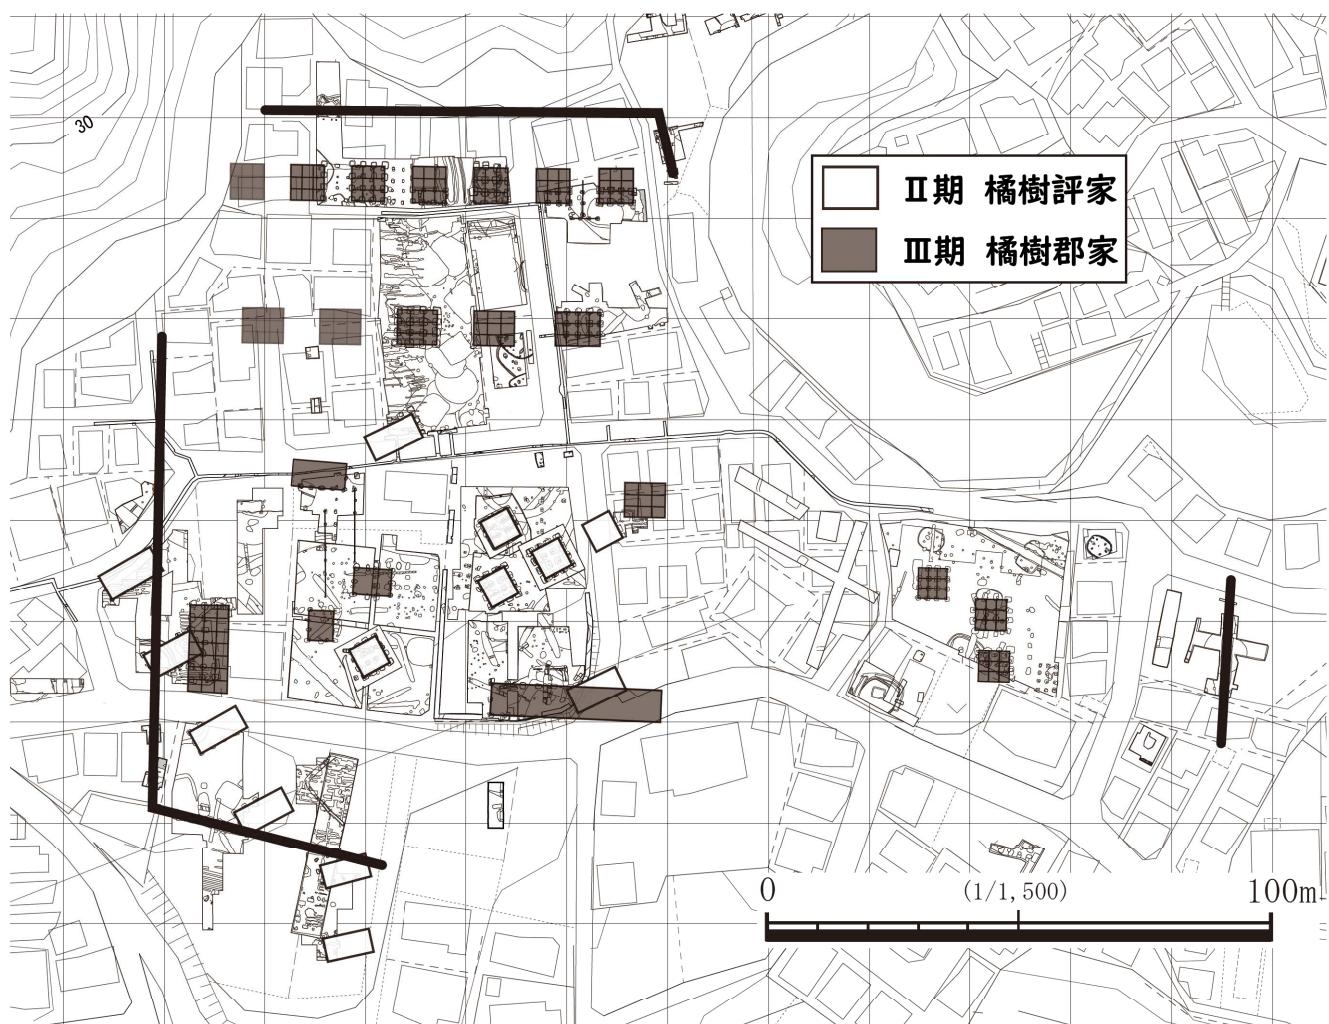
橘樹郡家跡の正倉院は、発見した遺構の切合い（重なり）や建物主軸方位の違い等から、I期（7世紀第3四半期頃）、II期（7世紀第4四半期頃）、III期（8世紀代）、IV期（9

第3図 橘樹郡家正倉院地区における遺構変遷図

世紀前半)、V期(9世紀後半～10世紀初頭)という5期の変遷があったと考えられています。そのうち、I・II期は橘樹評^{ひょう}の時期、III～V期が橘樹郡の時期で、特にIII・IV期は郡家正倉院が維持されていた時期といえます。

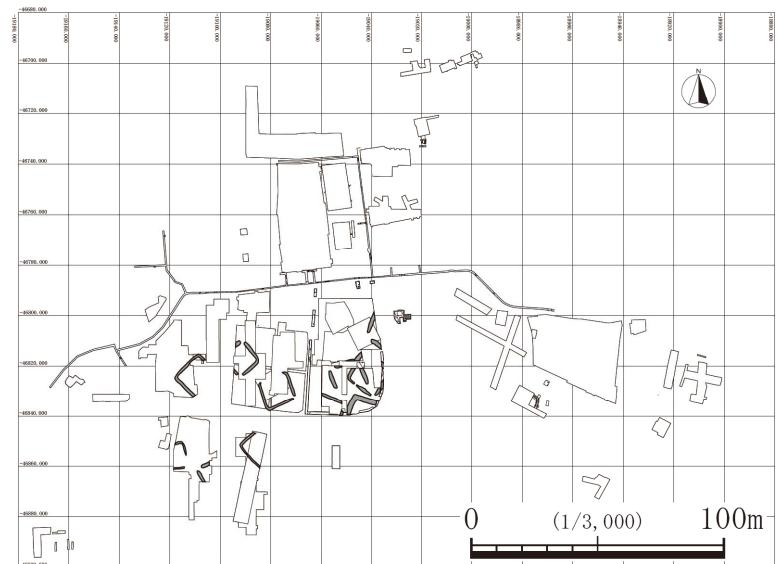
I期は7世紀第3四半期頃と考えられ、四方ないし三方に溝が巡る遺構が多数発見されていますが、これらの遺構から柱穴などが発見されておらず、遺構の性格が不明であることから、現状は不明遺構と呼称しています。ただし、確認された遺構の特徴などから、北九州から近畿地方にかけて発見されることが多い、朝鮮半島に起源をもつ大壁建物に類似しているという指摘もあり、今後さらに検討が必要です。

第4図 橘樹郡家跡正倉院地区I期（7世紀第3四半期頃）の遺構群

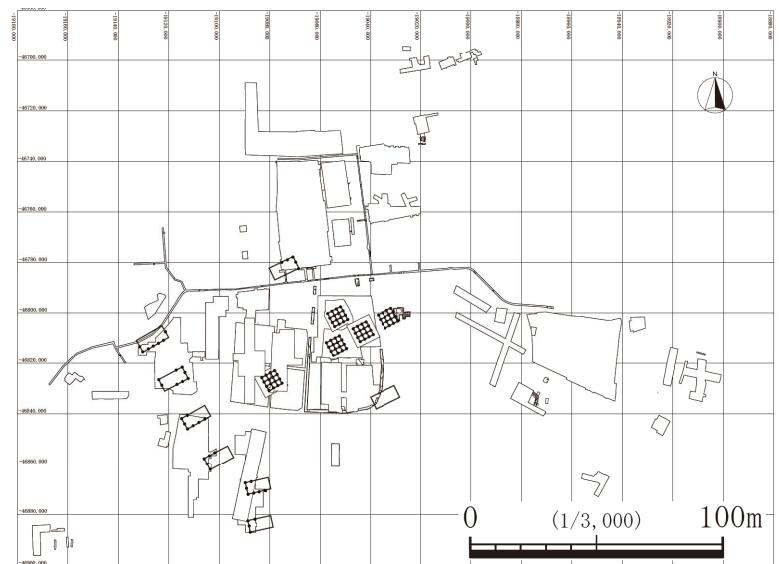
II期は7世紀第4四半期頃と考えられ、I期と様相が一変し、溝が四方または三方に巡る遺構は見られなくなり、建物主軸方位が真北から30度ほど西に傾いた建物群が建てられます。これは、建物主軸方位が概ね北となるIII期の建物群とは大きく異なっていますが、III期の建物群と同様、建物が規則的に配置されていることから、官衙的性格が強い建物群であると想定されます。現状では、大宝律令で「橘樹郡」となる以前、7世紀後半の「橘樹評」と呼ばれた時期の建物群であると考えられます。

第5図 橘樹郡家跡正倉院地区II期（7世紀第4四半期頃）の遺構群

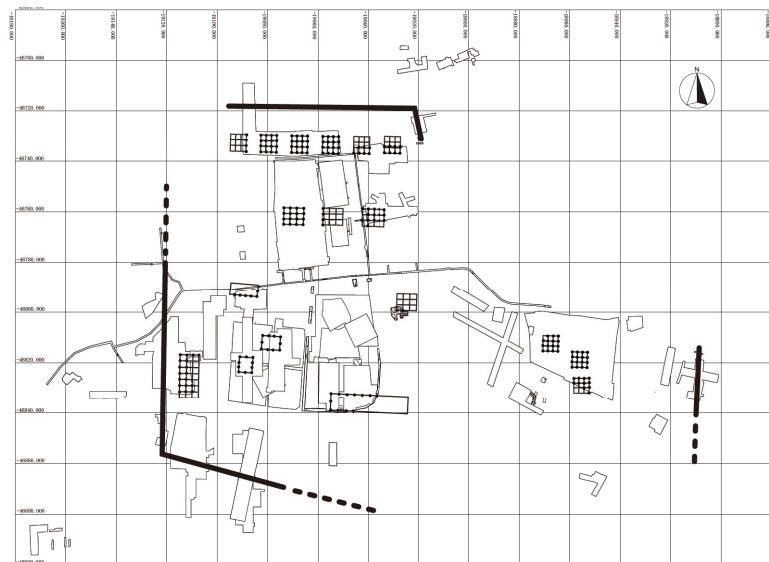
III期は8世紀前半～後半と考えられ、郡家正倉院が最も整備された時期です。これまでの調査で、東西南北を幅2～3mの溝で囲まれていたことが確認されています。II期の建物群は建物主軸方位が西に傾いていましたが、この時期はほぼ真北の主軸方位をとるようになります。そして、総柱の高床倉庫を含む多くの建物は、東西南北を溝で囲まれ（正倉院外周区画溝）、正倉院を形成していました。周囲の溝が全て連続していたかどうかは不明ですが、その規模は、外周区画溝の中心間が東西約213m（710尺）、外周西側区画溝部分が南北約135m（450尺）という広大な領域であったことがわかっています。また、この規模が、この時代の長さの単位である唐尺（約29.7cm）に換算すると概ね

710尺と450尺と区切りのよい数値になることから、事前に施設の規模などの設計を行った上で、造営を行った可能性が高いと考えられます。

第6図 橘樹郡家跡正倉院地区III期（8世紀代）の遺構群

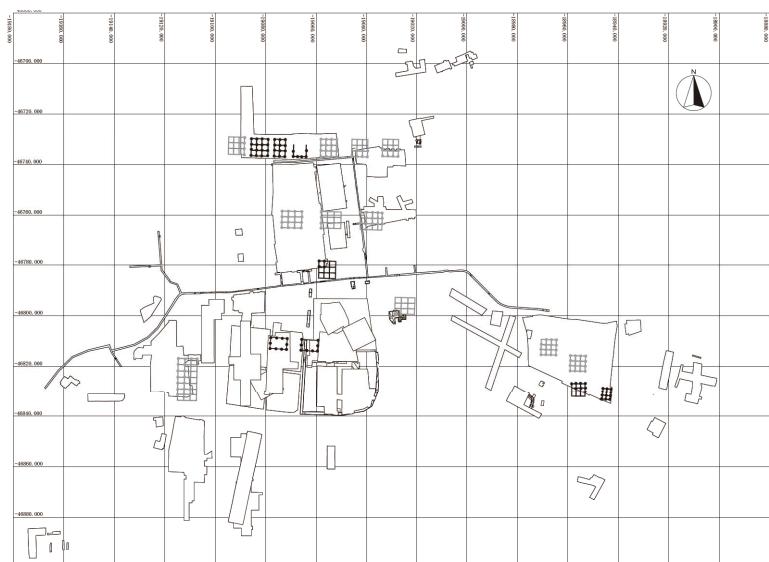
IV期は9世紀前半～中頃と考えられ、III期に造営された正倉院の一部が当初存続していた可能性もありますが、III期のような大型の正倉院等は造営されなくなり、正倉院が衰退し、終焉を迎える時期です。また、正倉院の外周区画溝もIII期の終わり頃までには中層まで埋没していた可能性が高く、IV期には溝が埋まり、失われていたものと推測されています。

第7図 橘樹郡家跡正倉院地区III期（9世紀前半）の遺構群

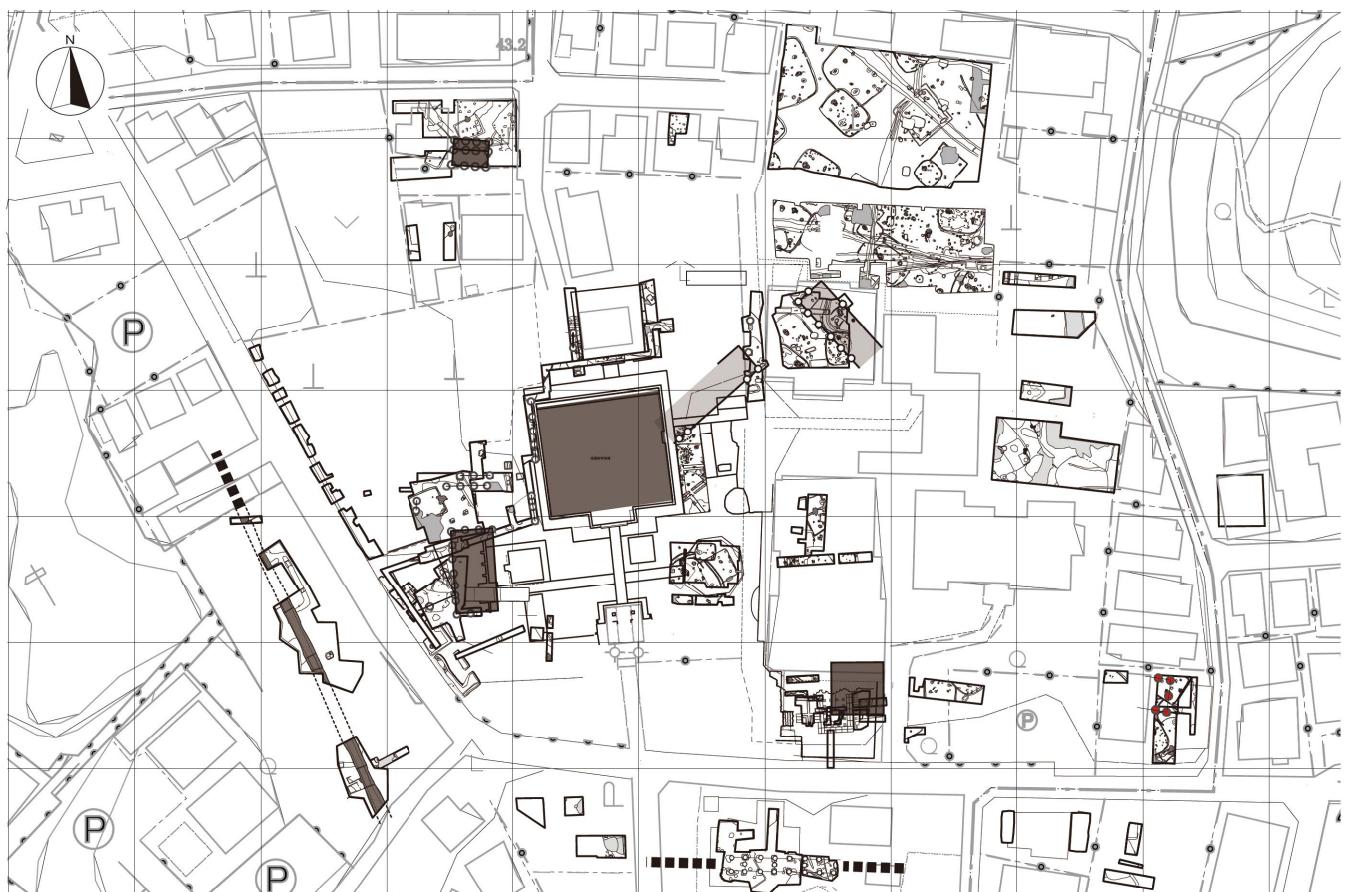
古代寺院の主要施設としては、前述した影向寺文化財総合調査で確認されている、影向寺の本堂である薬師堂基壇下の金堂跡と薬師堂南東側に所在する影向石東側の塔跡があります。また、平成25年度から実施している橘樹官衙遺跡群確認調査事業において薬師堂南西側で確認した、南北6間、東西3間の掘立柱建物跡も主要施設の1つであると考えています。この3棟の主要施設は、金堂跡と塔跡が総瓦葺き、掘立柱建物は板葺きであったと推定していますが、この掘立柱建物がどのような役割をもった施設であったかは不明です。建物以外の主要施設としては、幅2~3mの直線状に伸びる溝が発見されており、古代寺院の寺域を画した区画溝である可能性が高いです。

この3棟の主要伽藍以外にも、薬師堂北西側で一面廂や総柱の掘立柱建物跡や堅穴建物等が発見されていますが、古代寺院の伽藍配置や施設の内容等は、まだ十分に明らかになっていない状況といえます。

第8図 影向寺遺跡で確認された古代の建物・施設 (S=1/1200)

4期は、従来、薬師堂南東側に塔心礎である影向石が所在し、その周囲に版築を伴う掘込地業が確認されていることから、当該期にこの場所で塔が造営されたと考えられてきましたが、近年の調査で、版築内から9世紀中葉頃の武藏国分寺七重塔再建に新久窯産の軒丸瓦が出土したため、当該期にこの場所で塔の造営はなかったことが明らかになりました。現在のところ、当該期に確認されている軒丸瓦第2型式が葺かれた建物は何かという点については、(ア) 金堂の改築時、(イ) 別の瓦葺建物建設時、という2つの案が考えられますが、7世紀後葉～8世紀初頭に造営された古代寺院で、金堂しか建設されなかつた例は非常に少ないとから、どこかに、この時期の塔が眠っているのではないかと考えています。また、近年の調査で、古代の金堂南西側において、大型の掘立柱建物が確認されました。概ね金堂と建物方位が揃うことから、当該期に建設された寺院の施設と推定されます。

7期は、近年の調査成果により、従来4期と考えられていた塔の造営が、実際はこの時期に行われたことが判明しました。ただし、確認した掘込地業は、古代地方寺院で見られる一般的な三重塔の規模よりも小規模であるとともに、この時期の瓦がほとんど発見されない特徴が見られました。その点からは、(ア)掘込地業は造営したが塔は建築されなかった、(イ)塔は建築されたが瓦葺ではなかった、という2つの案が考えられます。どちらにしても、この時期に塔を造営あるいは再建した理由は、六国史の1つ『日本三大実録』や9世紀後葉の寛平4(892)年に菅原道真によって編纂された『類聚国史』に載る、天慶2(878)年9月29日に起こったとされる「相模・武藏地震」によって、古代寺院にも大きな被害が生じた可能性があり、この復興事業の一環である可能性が高いといえます。

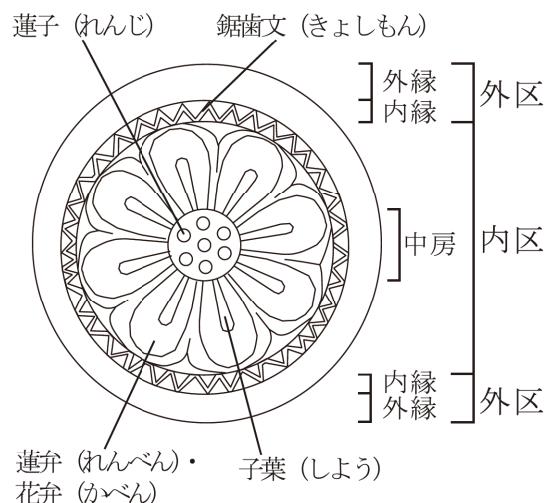
第9図 軒丸瓦の部位名称

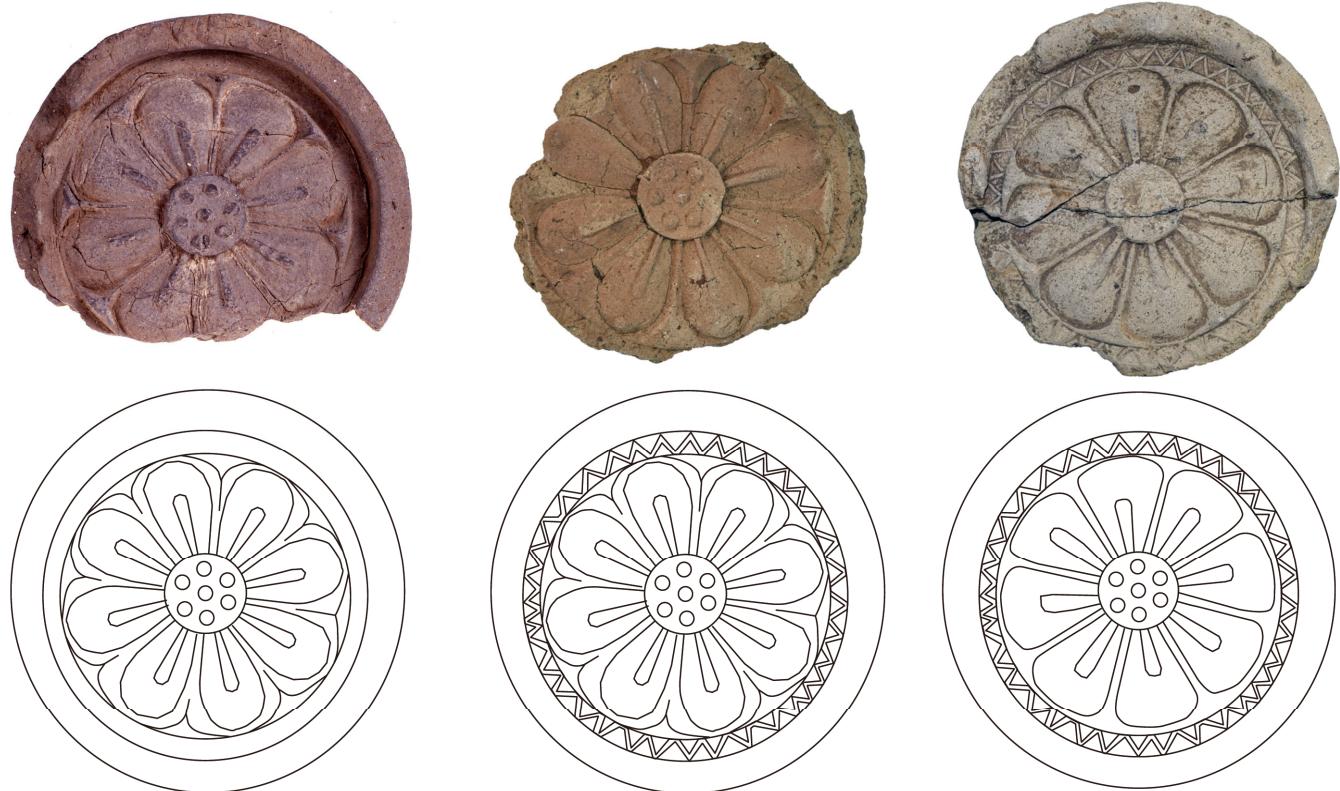
1つ目のグループ（第1型式）は、山田寺式の影響が見られる軒丸瓦で、外区をもち、内区には八葉の花弁と子葉、小さ目の中房に1+6個の蓮子を入れた、八葉単弁蓮華文です。同じグループですが、外区内縁が無文で、花弁・子葉が比較的肉厚となる1A型式、外区内縁が線鋸歯文で、花弁・子葉が比較的肉厚となる1B-1型式、平坦となる1B-2型式の3つの型式に分ることができます。発掘調査では新旧関係を明らかにできていません

八葉単弁蓮華文（外区内縁無文）

八葉単弁蓮華文（蓮弁肉厚・外区内縁に線鋸歯文）

八葉単弁蓮華文（蓮弁平坦・外区内縁に線鋸歯文）

第10図 影向寺遺跡で確認された古代の軒丸瓦（1A型式、1B-1型式、1B-2型式）

が、文様の特徴から、1A型式⇒1B-1型式⇒1B-2型式という変遷があるのではないかと推測しています。この変遷が、創建時に建設された金堂における補修を表すものか、金堂建設後に塔を造営したことを表すものなのか、現状ではまだ分かっていません。

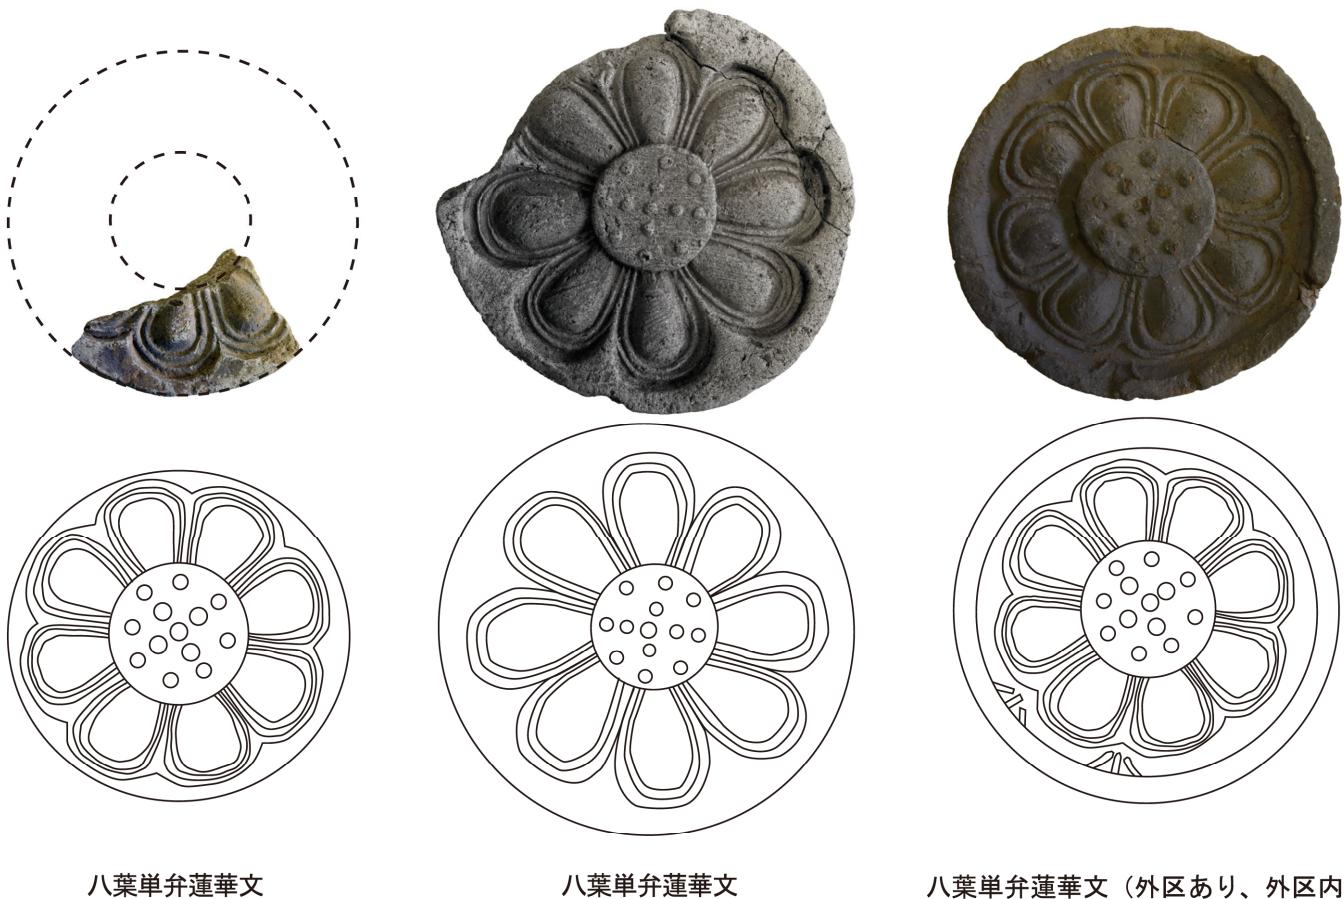
2つ目のグループ（第2型式）は、武藏国分寺創建期の瓦に類似した軒丸瓦です。周縁が間弁部と連なる特徴をもち、八葉の花弁、中房に $1+4+8$ 個の蓮子を入れた、八葉单弁蓮華文である2A型式と2A型式よりも一回り大きい2B型式、2A型式とほぼ同じ八葉单弁蓮華文であるが、外区をもち、内縁の一部に線鋸歯状の文様がある2C型式の3つのタイプがあります。こちらのグループの新旧関係については、よく分かっていませんが、2A・2B型式は同じ文様で大きさが異なることから、葺かれた建物の違いを表している可能性が考えられます。

八葉单弁蓮華文

八葉单弁蓮華文（外区あり、外区内
縁の一部に線鋸歯状の文様あり）

第11図 影向寺遺跡で確認された古代の軒丸瓦（3A型式、3B型式、3C型式）

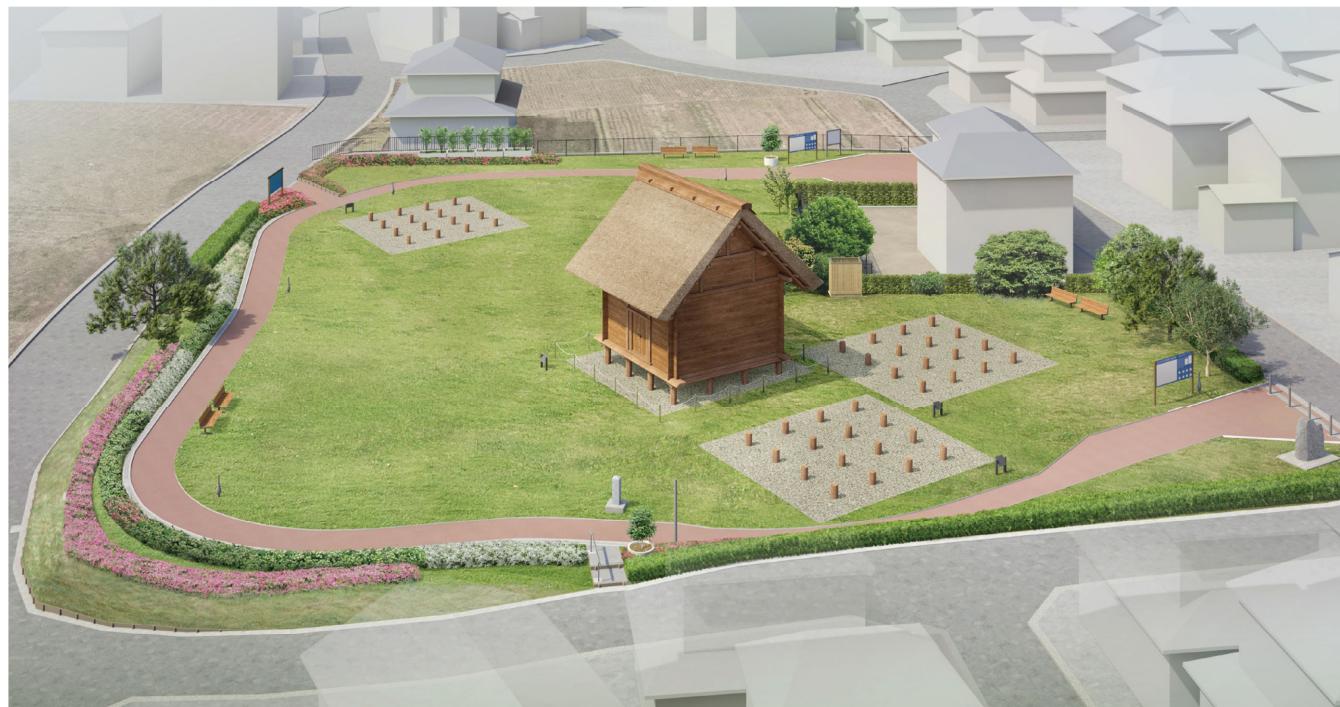
このように、近年の調査などにより、橘樹官衙遺跡群における新たな知見が得られ、その価値もさらに高まってきたと感じています。市教委では、橘樹官衙遺跡群の価値や魅力などを多くの方々に知ってもらい、郷土への愛着をもってもらうため、令和4年度から歴史公園の整備工事を開始しました。今月中には工事が完了する予定です。歴史公園の完成イメージは第12図のとおりですが、今回の整備の目玉は、全国初の飛鳥時代の倉庫を復元したことになります。

第12図 橘樹官衙遺跡群の歴史公園完成イメージ図

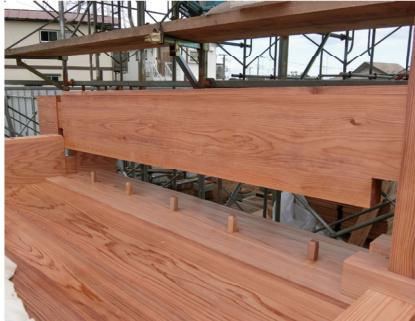
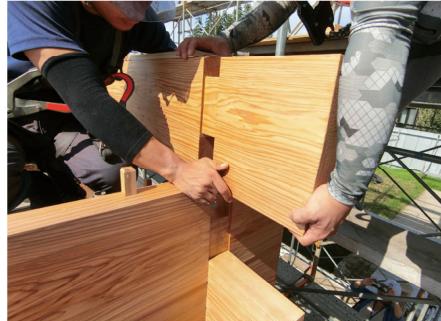
この倉庫を復元するにあたっては、現在の日本には、現存する飛鳥時代の倉庫建築がないことから、年代の近い奈良時代・平安時代の倉庫建築や飛鳥時代で現存する建築物の事例を参考にしつつ、発掘調査で得られた様々な情報や橘樹官衙遺跡群が位置する川崎市の気候・自然環境といった観点からの視点も加えて設計しました。検討した結果、復元倉庫は(ア)板校倉造[写真1・2]、(イ)建物を支える束柱はクリ材、(ウ)屋根は茅葺き[写

写真1・2 板校倉組立て状況

真3] という基本コンセプトのもと、古代と現代の建築技術を融合させるなど、さまざまな工夫を取り入れた設計が完成し、令和5年9月から復元工事が始まりました。

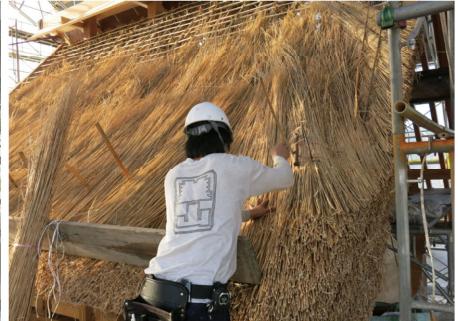
写真3 茅葺き作業状況

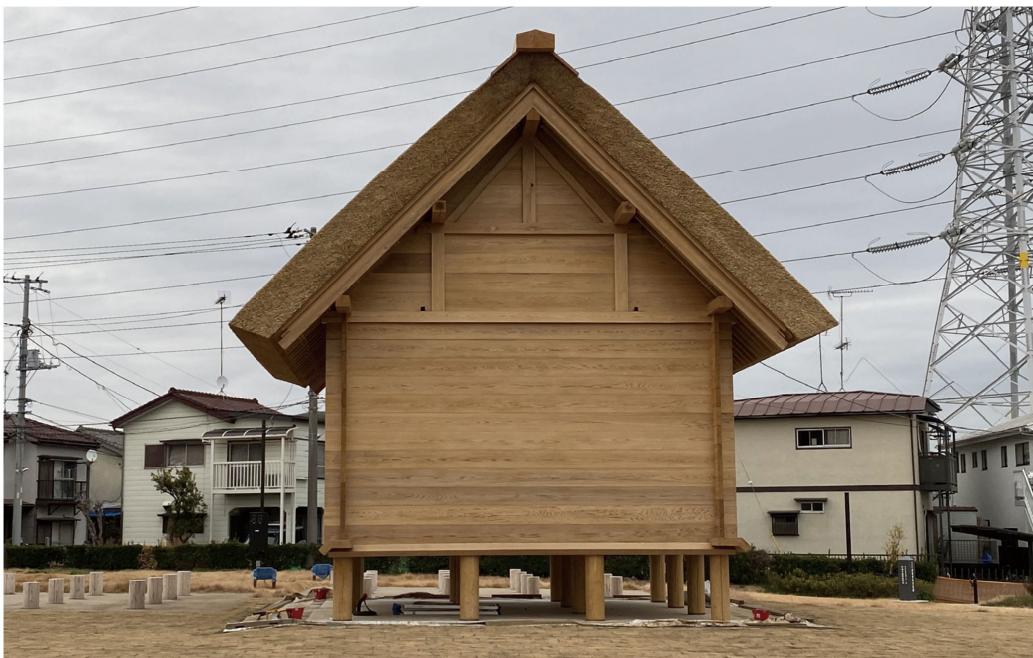
写真4 もうすぐ完成の復元した飛鳥時代の倉庫
