# 令和 3 年度の出水状況

# 6月30日から7月4日にかけての大雨

# 洪水調節施設の効果等について

# 境川遊水地（境川水系）の機能と効果

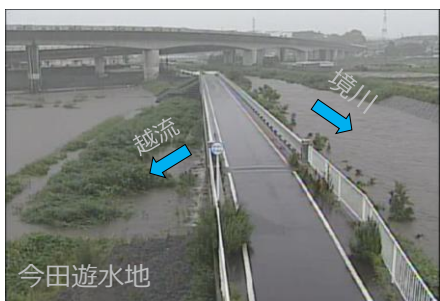
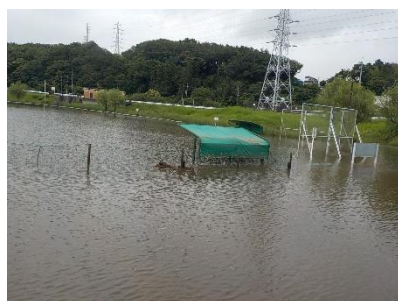
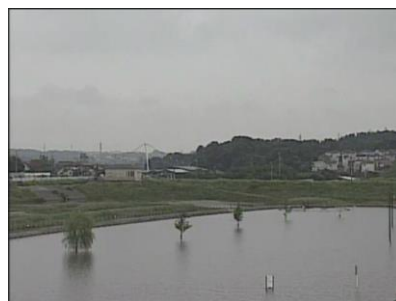
遊水地への流入状況(写真)

流入状況

俣野遊水地

今田遊水地

- 令和3年6月30日から7月4日にかけての降雨では、境川流域に設定された高鎌橋雨量観測所において、時間最大雨量が38mm、境川遊水地雨量観測所において、連続雨量332mmを観測しました。
- 今回の降雨による洪水では、約25万m<sup>3</sup>を貯留しました。(小学校25mプール約670杯分に相当)
- 遊水地下流の大清水橋地点では、約37cmの水位を低減させる効果があったものと推測されます。
