かつての鎌倉海岸七里ガ浜地区について（元資料）

一般財団法人土木研究センターなぎさ総合研究所兼
日本大学理工学部海洋建築工学科

工博 宇多 高明

1. 古写真に基づく侵食前の稲村ヶ崎の姿の復元

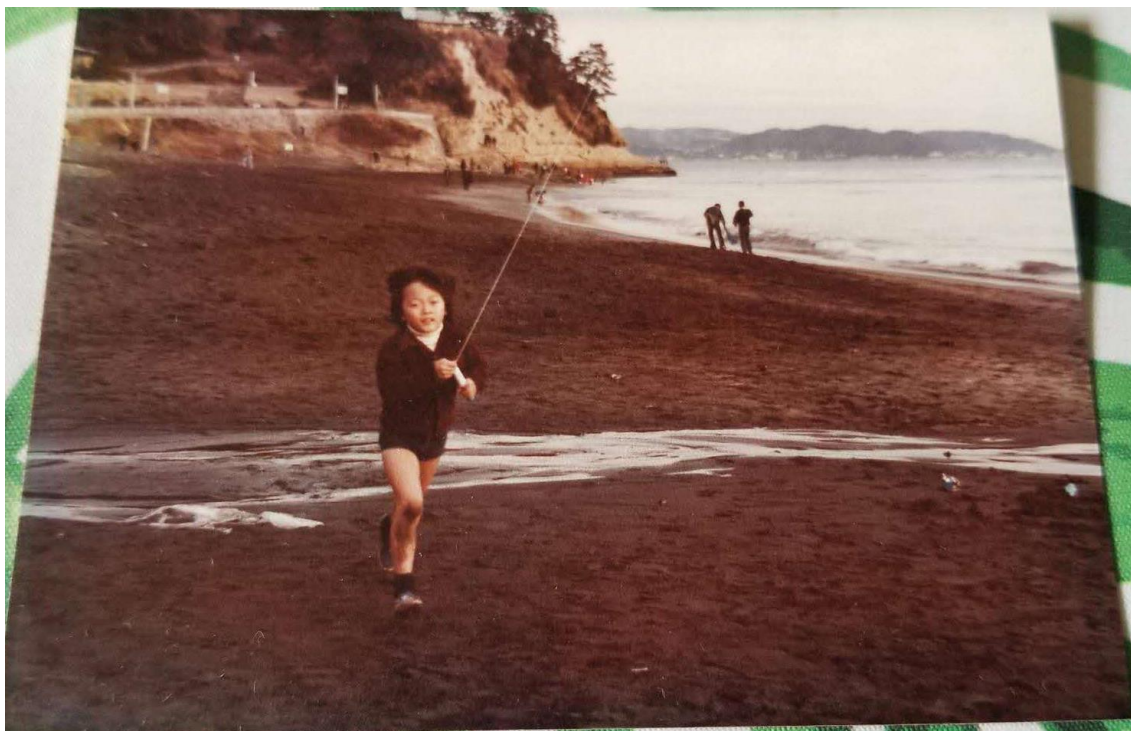
写真-1 極楽寺川河口右岸から稲村ヶ崎を望む
(1970年代, 稲村ヶ崎自治会河辺匡太氏提供)

1970年代に極楽寺川の河口右岸側から稲村ヶ崎を望んだ写真である。稲村ヶ崎の海蝕崖の先端近くまで汀線で遊ぶ人々が見えることから、当時稲村ヶ崎の先端近傍まで海浜が広がっていたことが分かる。また、海浜で子供が凧揚げを行っていることから、平坦でかなり広い前浜があったこと、さらに砂浜が黒いことから、当時もこの付近には砂鉄が多く堆積していたことが分かる。また稲村ヶ崎の崖上部には建物が残されていた。

2015～2017年頃稲村ヶ崎方面を望んで撮影された写真である。汀線をサーファーが裸足で歩く状況から、細砂からなる緩勾配の砂浜が広がっていたことが分かる。一方、稲村ヶ崎の崖の崩落が進み、写真-1と比較すると崖の崩壊地の面積が広がるとともに、稲村ヶ崎の先端近傍まであった砂浜が消失し、海蝕崖に波が直接当たるようになっていた。

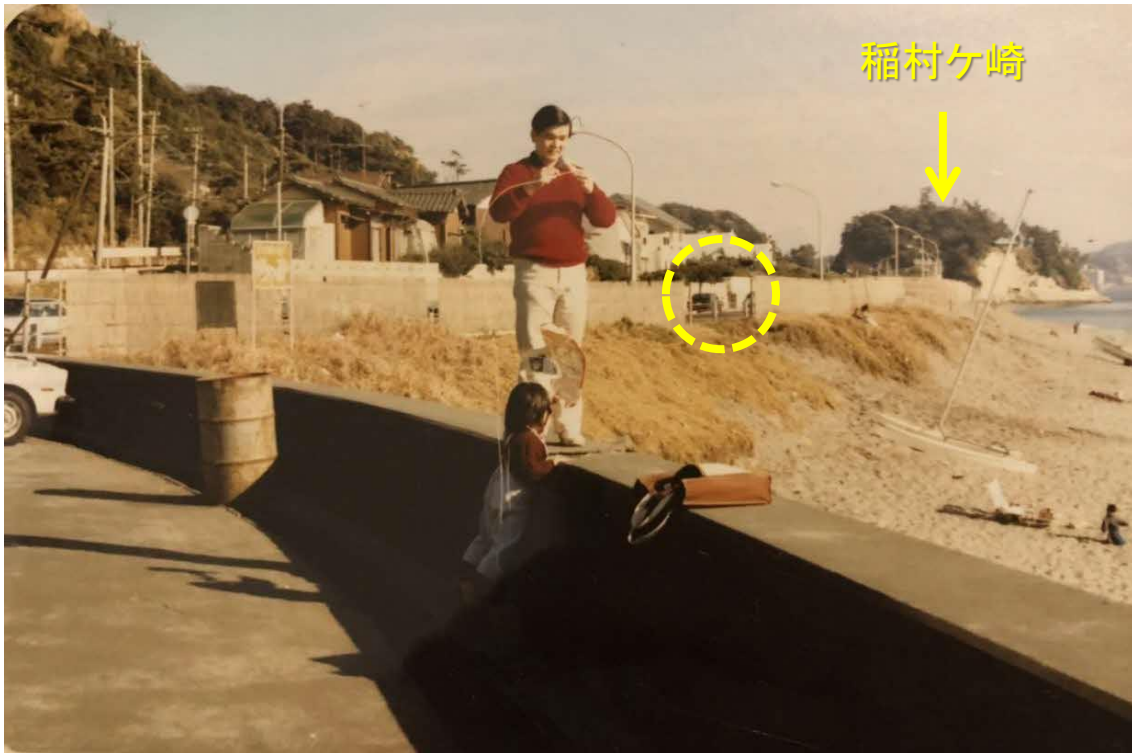
写真-2 駐車場から稲村ヶ崎方面を望む
(1979年, 小松眞理子氏提供)

七里ヶ浜中央部のプリンス駐車場から稲村ヶ崎方面を望んで撮影された写真である。海岸線に沿って国道134号線が走っており、その海側端には高さ約2mの堆砂垣が伸びていた。堆砂垣の海側には表面を植生で覆われた砂丘があった。また堆砂垣の開口部（写真の○印）からは国道を走行するクルマの姿が見える。この開口部から汀線へと緩やかな傾斜の道ができており、白い砂の堆積した海浜へと降りることができた。現在は植生で覆われた緩やかな斜面は完全に消失していることから、その後大きな変化が起きたことが分かる。さらにこの写真でも稲村ヶ崎の崖の上には家屋があったことが見て取れる。

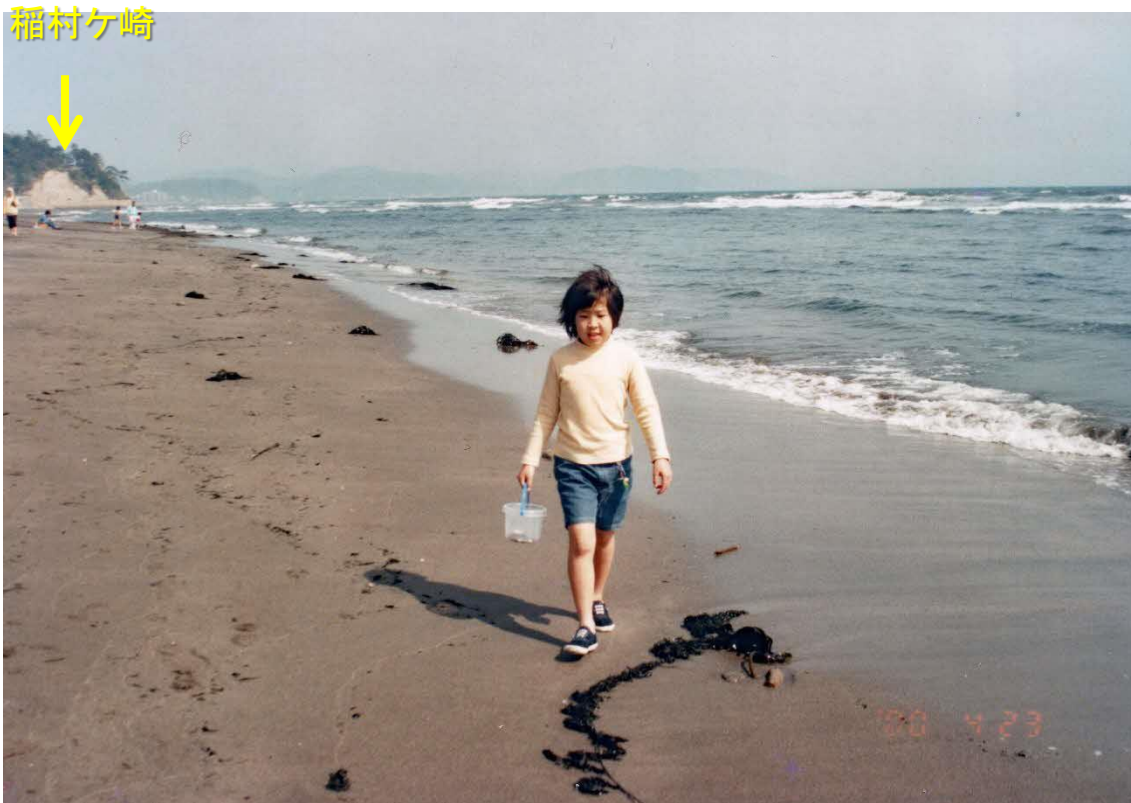
写真-3 プリンズ駐車場の東側隣接部から稲村ヶ崎を遠望
(2000年4月23日, 加田務氏提供)

プリンズ駐車場の東側の海浜から稲村ヶ崎方面を望んで撮影された写真で、沖合に白濁した砕波線が見えることから4月の大潮期の干潮時に撮影された写真であり、汀線付近を子供が散策する状況から、2000年当時、細砂で構成された緩勾配の海浜がプリンズ駐車場から稲村ヶ崎方面へと長く続いていたことが分かる。

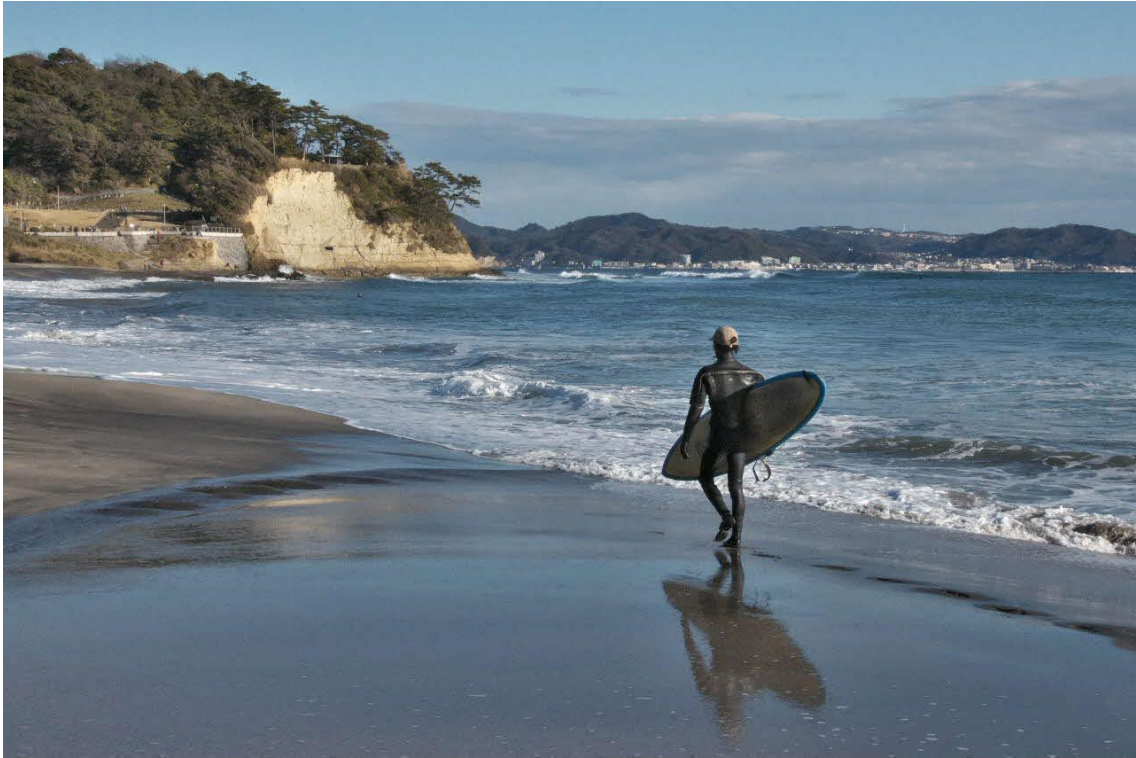
写真-4 極楽寺川河口右岸にある砂浜から稲村ヶ崎を望む
(2015～2017年頃, 隈元光太郎氏提供)

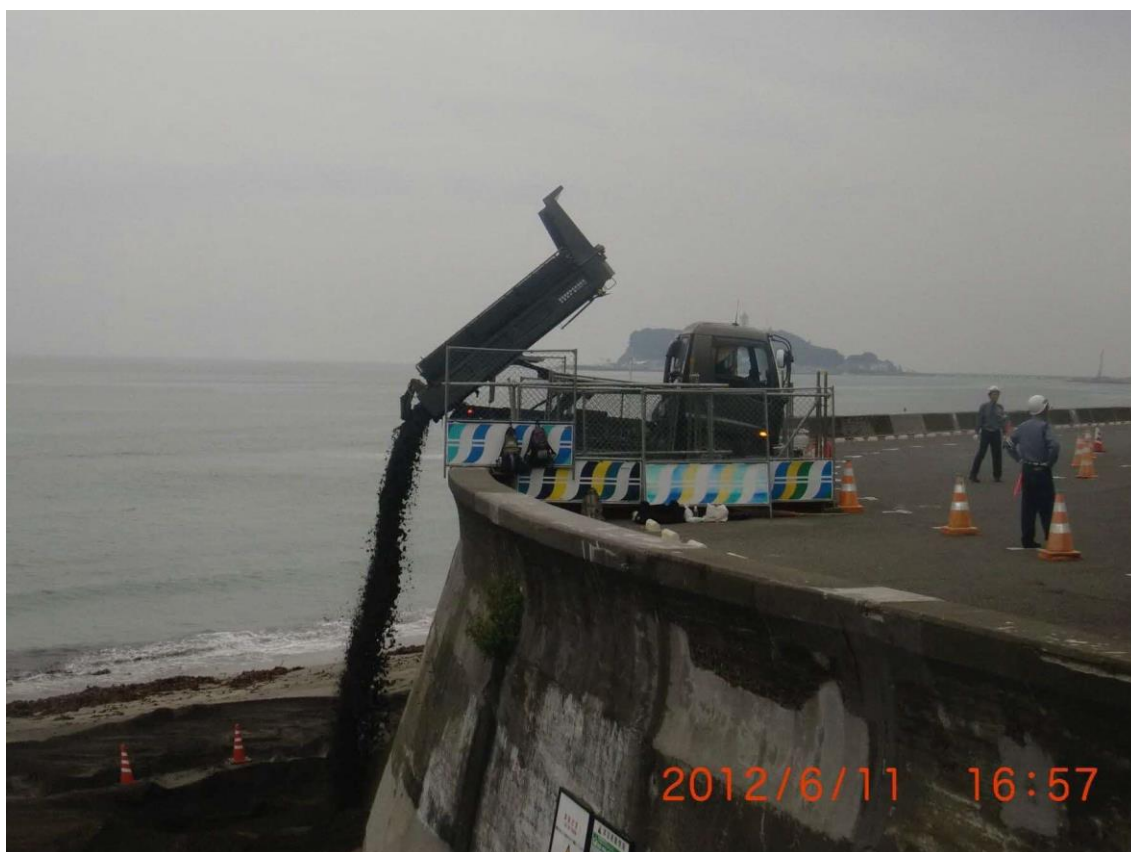
写真-5 駐車場からの砂投入状況
(2012年6月11日, 七里ガ浜町内会中原 功氏提供)

当時駐車場の隅角部から養浜時の土砂投入から直接行われていた。
