土砂災害警戒区域等指定図(その2-1)

土砂災害警戒区域・土砂災害特別警戒区域 区域図	土砂災害防止法施行令第二条の基準に該当する区域		N 縮尺 1:1,000	自然現象の種類	急傾斜地の崩壊	箇所番号	101-H23-026
	土砂災害防止法施行令第三条の基準に該当する区域			告示番号	神奈川県告示第331号	箇所名	北寺尾3丁目2
	それ以外の区域			告示年月日	令和3年5月14日	所在地	横浜市鶴見区北寺尾三丁目及び三ッ池公園

建築物の構造の規制に必要な衝撃に関する事項	自然現象の種類	急傾斜地の崩壊	箇所番号	101-H23-026-3
	告示番号	神奈川県告示第331号	箇所名	北寺尾3丁目2-3
	告示年月日	令和3年5月14日	所在地	横浜市鶴見区北寺尾三丁目及び三ツ池公園

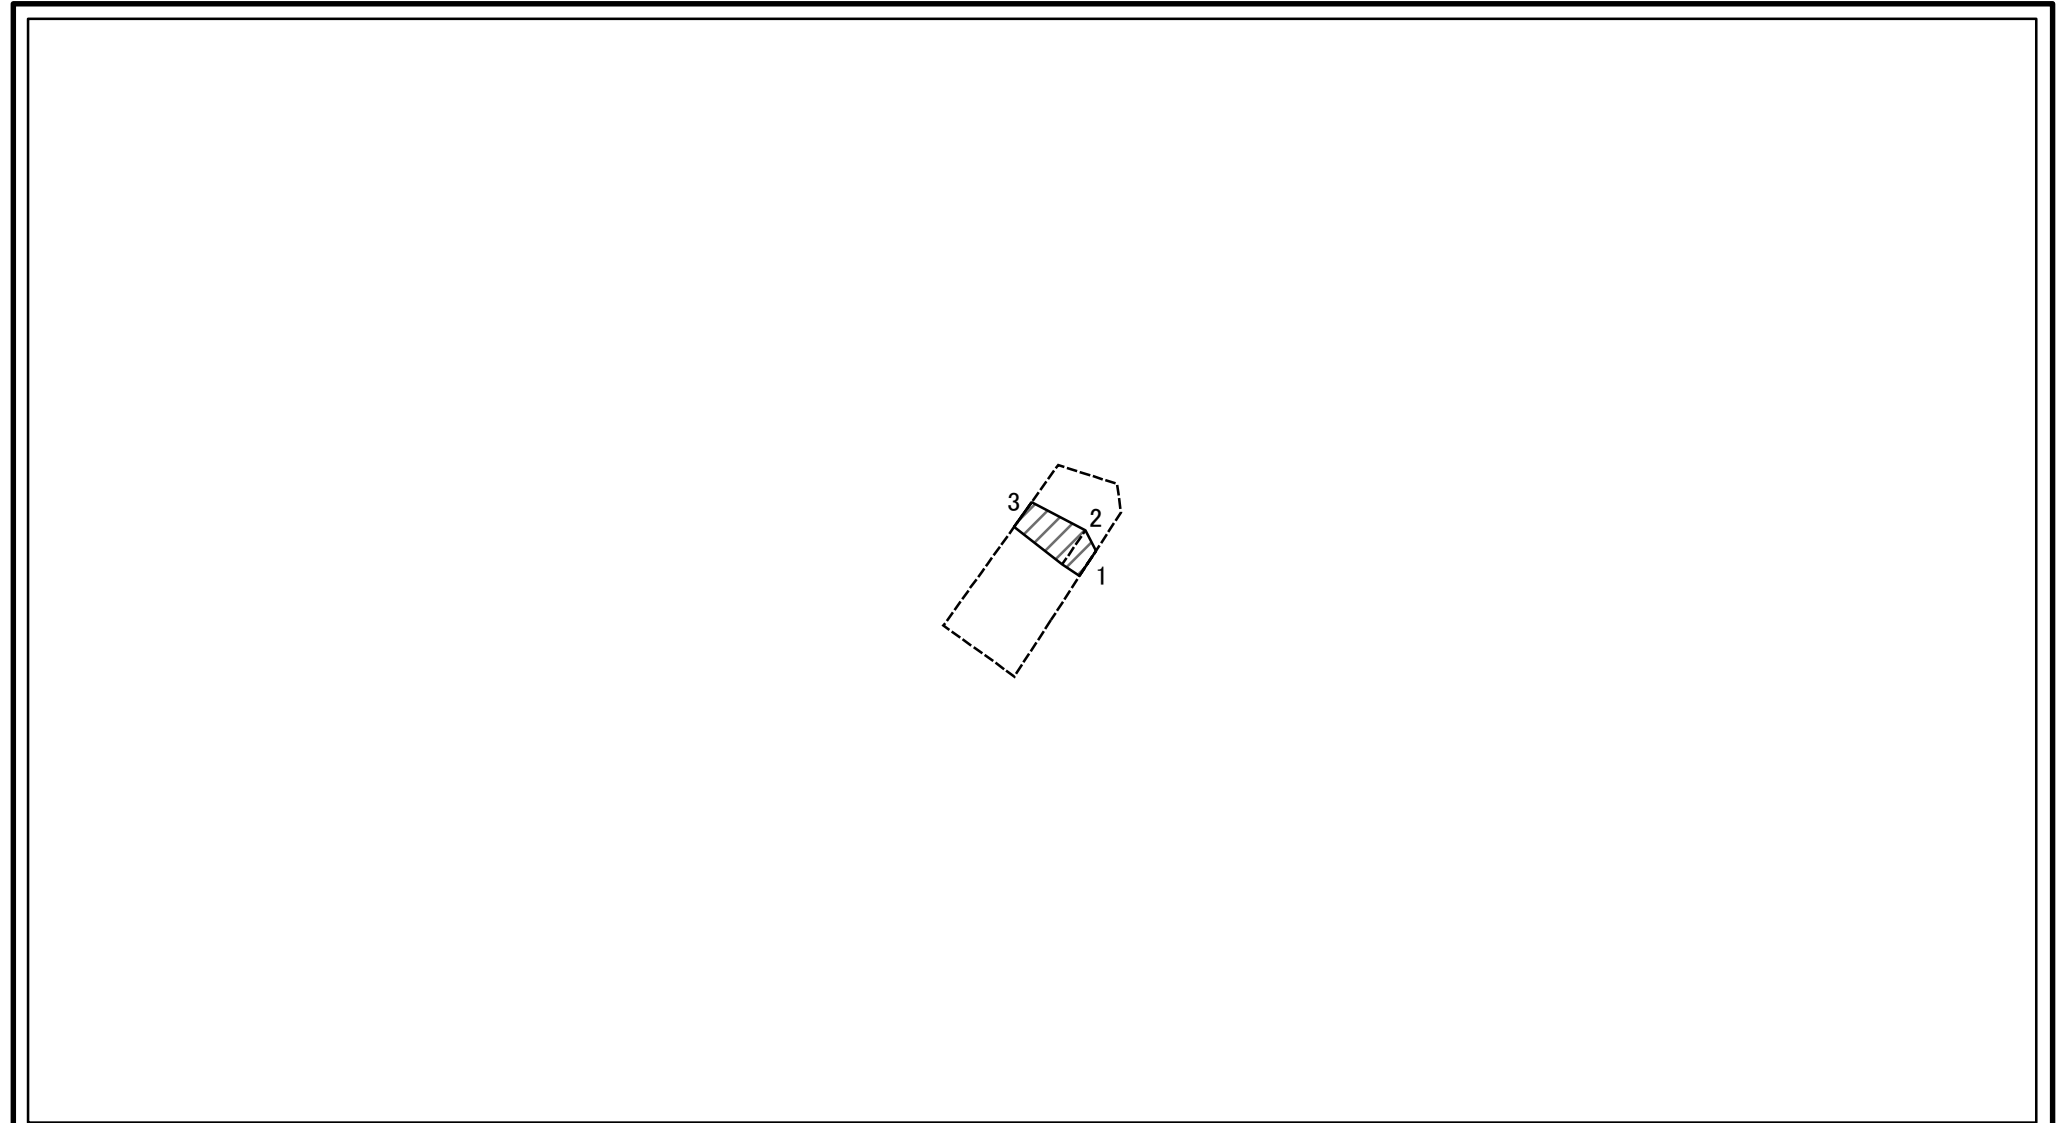
土砂災害警戒区域等指定図(その2-2)

図中の数字は横断測線番号を示す

土砂災害特別警戒区域の区域区分図 (急傾斜地の崩壊に伴う土石等の移動により 建築物の地上部に作用すると想定される力)	土砂災害防止法施行令第二条の基準に該当する区域		N 縮尺 1:1,000	自然現象の種類	急傾斜地の崩壊	箇所番号	101-H23-026-3
	土砂災害防止法施行令第三条の基準に該当する区域			告示番号	神奈川県告示第331号	箇所名	北寺尾3丁目2-3
	それ以外の区域			告示年月日	令和3年5月14日	所在地	横浜市鶴見区北寺尾三丁目及び三ツ池公園

横断測線の区間	土石等の移動により建築物の地上部に作用すると想定される力				土石等の堆積により建築物の地上部に作用すると想定される力				横断測線の区間	土石等の移動により建築物の地上部に作用すると想定される力				土石等の堆積により建築物の地上部に作用すると想定される力			
	土石等の(移動)高さが1m以下の場合、土石等の移動による力が100kN/m ² を超える区域		それ以外の区域		土石等の堆積の高さが3mを超える区域		それ以外の区域			土石等の(移動)高さが1m以下の場合、土石等の移動による力が100kN/m ² を超える区域		それ以外の区域		土石等の堆積の高さが3mを超える区域		それ以外の区域	
	力の大きさのうち最大のもの(kN/m ²)	土石等の高さ(m)	力の大きさのうち最大のもの(kN/m ²)	土石等の高さ(m)	力の大きさのうち最大のもの(kN/m ²)	土石等の高さ(m)	力の大きさのうち最大のもの(kN/m ²)	土石等の高さ(m)		力の大きさのうち最大のもの(kN/m ²)	土石等の高さ(m)	力の大きさのうち最大のもの(kN/m ²)	土石等の高さ(m)	力の大きさのうち最大のもの(kN/m ²)	土石等の高さ(m)	力の大きさのうち最大のもの(kN/m ²)	土石等の高さ(m)
1 ~ 2	-	-	60.78	0.75	-	-	10.02	1.87	~								
2 ~ 3	-	-	60.78	0.75	-	-	10.02	1.87	~								
~									~								
~									~								
~									~								
~									~								
~									~								
~									~								
~									~								
~									~								
~									~								
~									~								
~									~								
~									~								
~									~
