土砂災害警戒区域等指定図(その2-1)

土砂災害警戒区域等指定図(その2-2)

土砂災害警戒区域等指定図(その2-3)

土砂災害警戒区域等指定図書(その3)

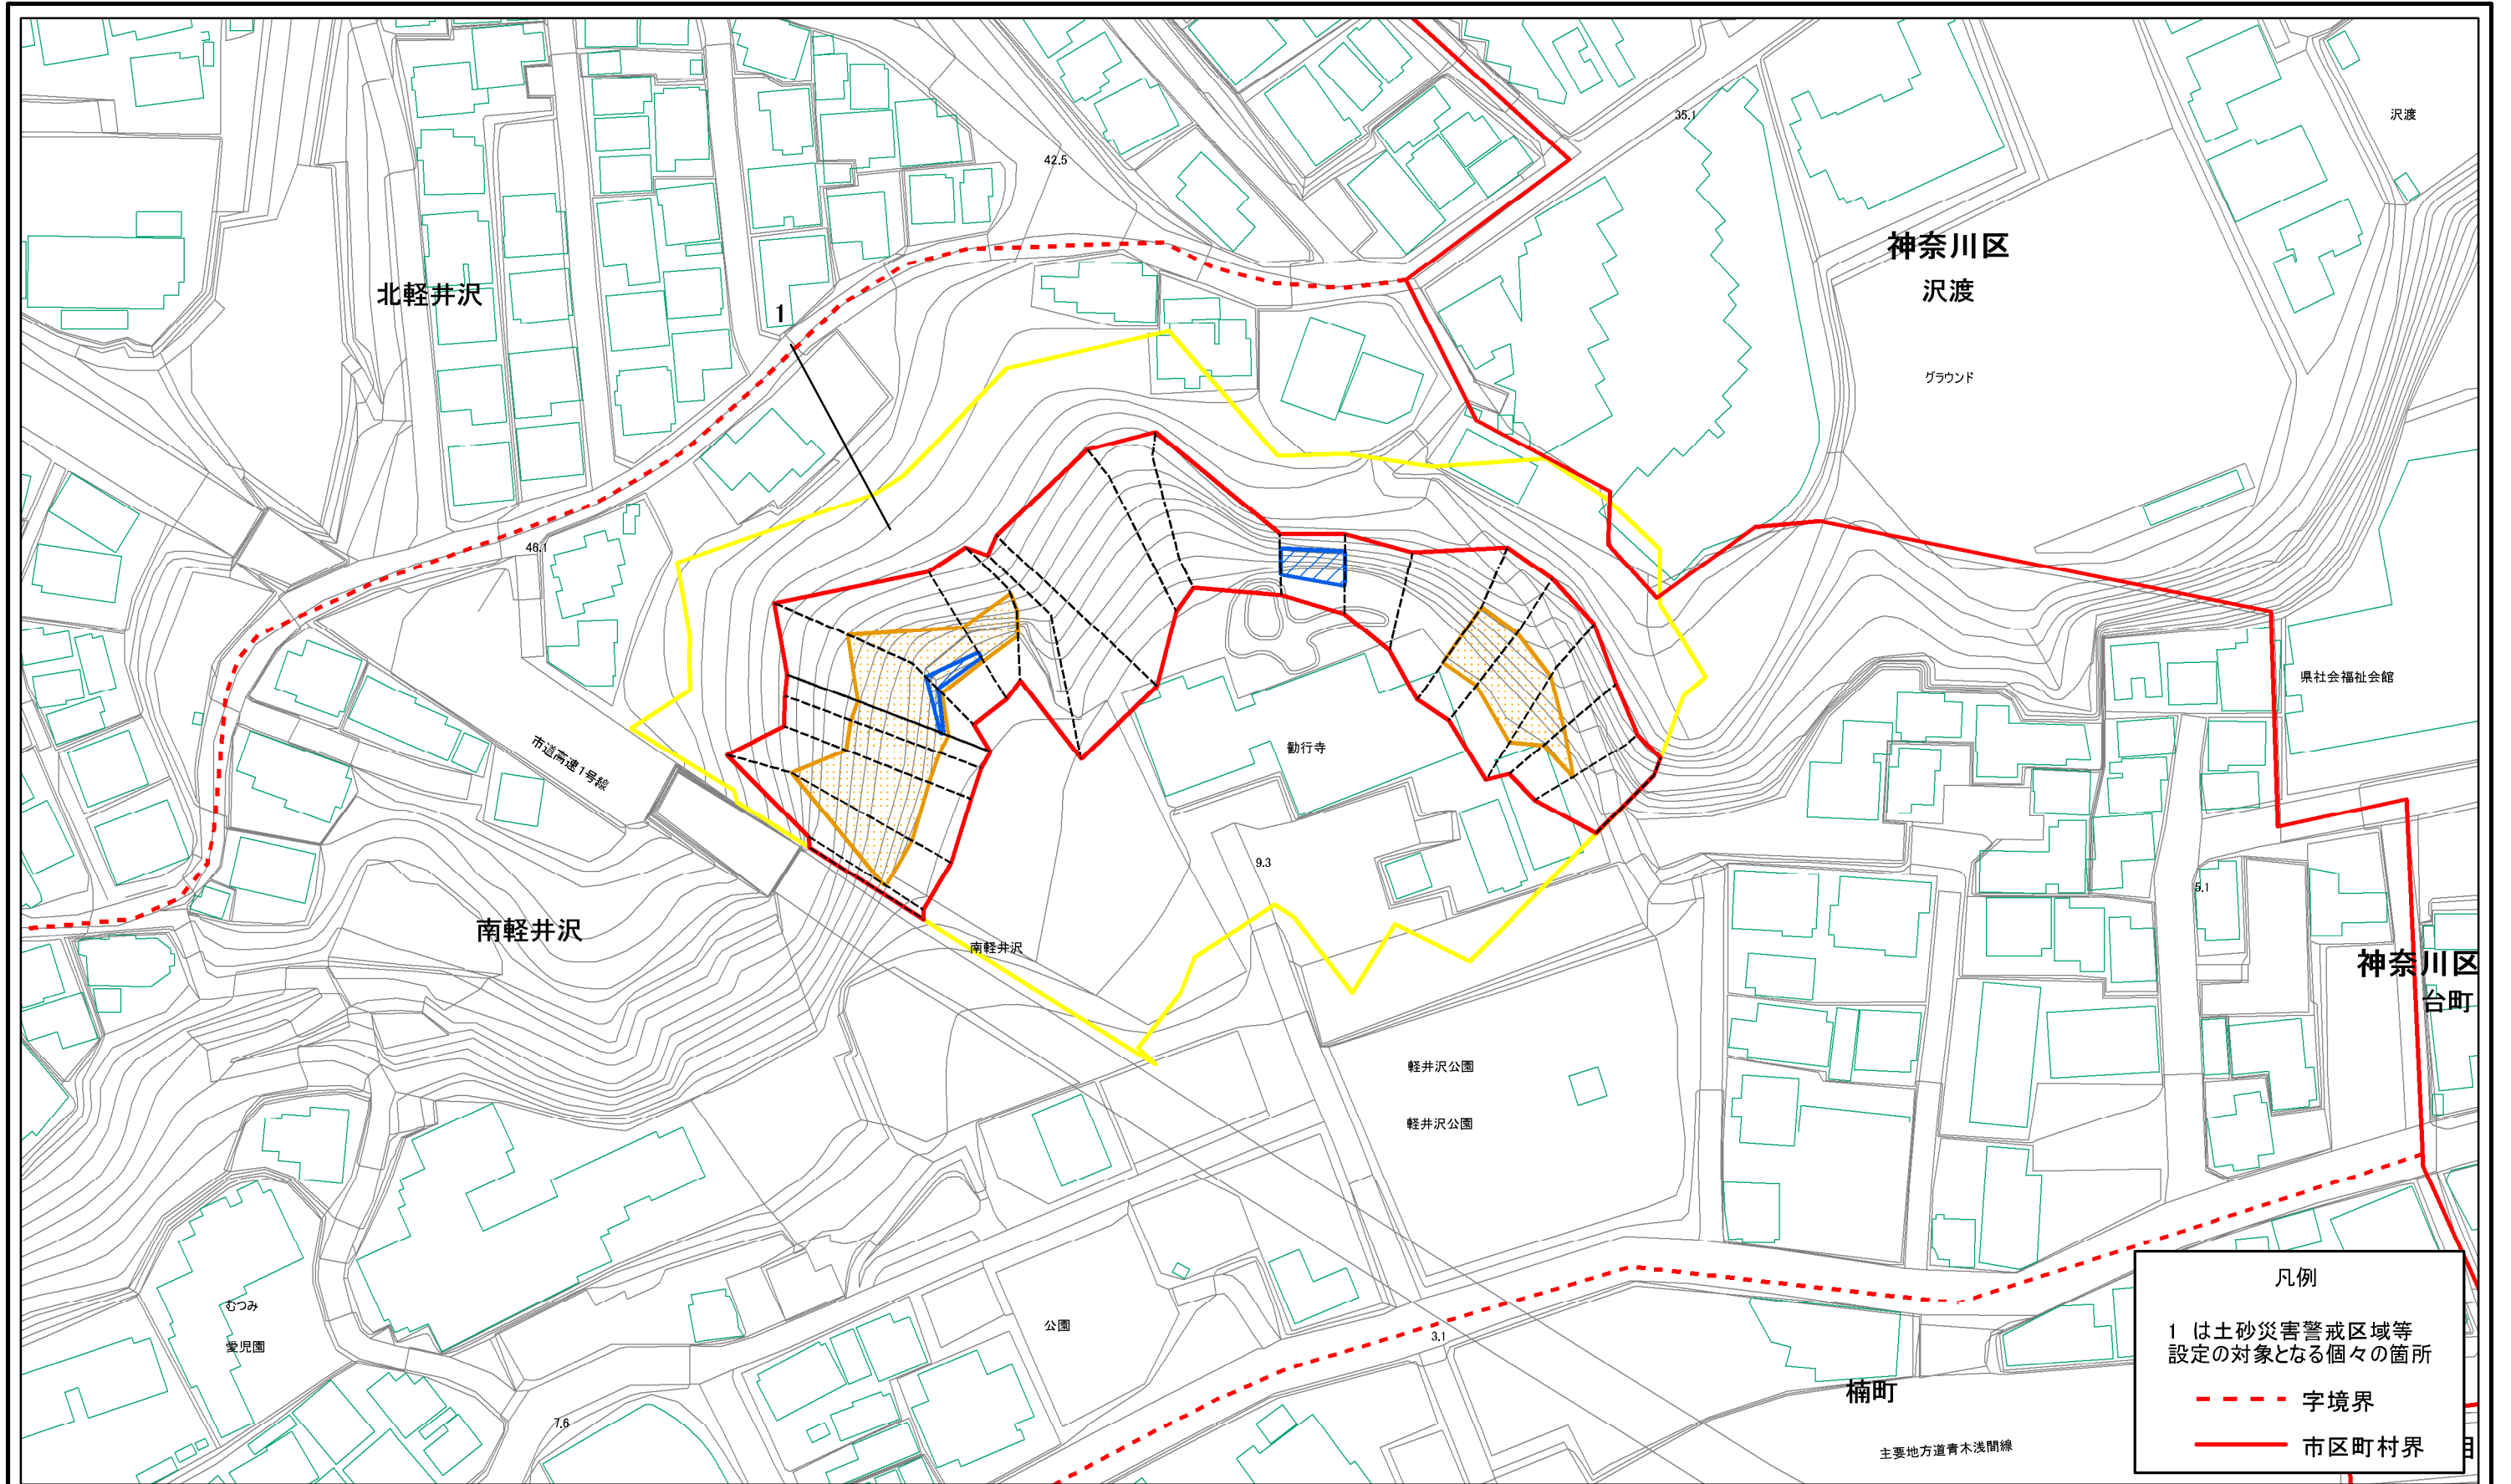
土砂災害警戒区域・土砂災害特別警戒区域 区域図		縮尺 1:1,000		自然現象 の種類		告知番号		告知年月日	
土砂災害防止法施行令第二条の基準に該当する区域		急傾斜地の崩壊	103-H20-003	神奈川県告示第178号		令和3年3月23日		所在地	
土砂災害防止法施行令第三条の基準に該当する区域		管所番号	管所名	管所番号		管所名		所在地	
土砂等の(移動)高さが1m以下の場合、土砂等の移動による力が100kN/mを超える区域		南軽井沢1		横浜市西区南軽井沢及び神奈川区沢渡					
土砂等の堆積の高さが3mを超える区域									
それ以外の区域

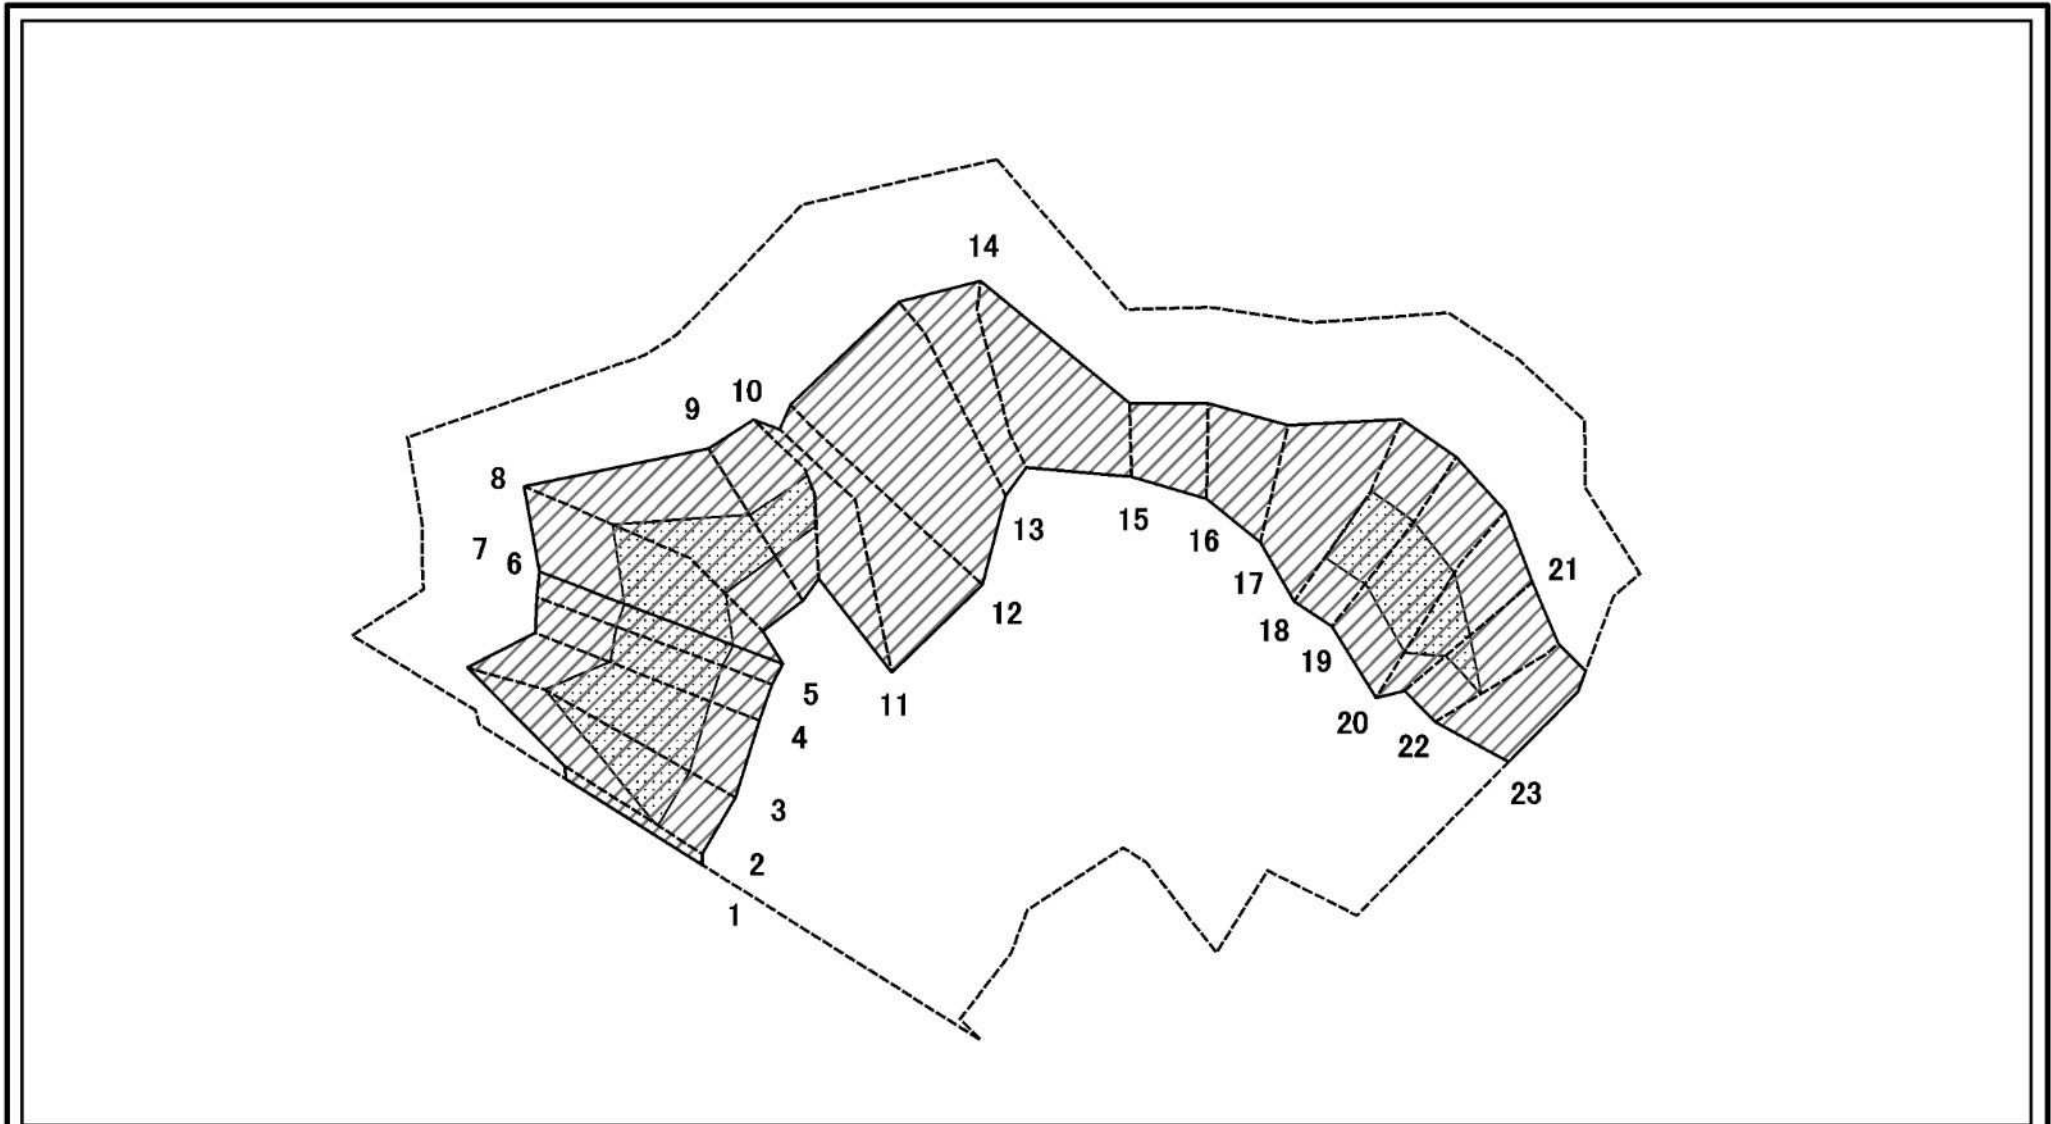
図中の数字は横断測線番号を示す

土砂災害特別警戒区域の区域区分図 (急傾斜地の崩壊に伴う土石等の移動により建築物の地上部に作用すると想定される力)	土砂災害防止法施行令第二条の基準に該当する区域		自然現象の種類 急傾斜地の崩壊 告示番号 神奈川県告示第178号 告示年月日 令和3年3月23日	箇所番号 103-H20-003-1 箇所名 南軽井沢1-1 所在地 横浜市西区南軽井沢及び神奈川区沢渡
	土砂災害防止法施行令第三条の基準に該当する区域			
	それ以外の区域			
			縮尺 1:1,000

横断測線の区間	土石等の移動により建築物の地上部に作用すると想定される力				土石等の堆積により建築物の地上部に作用すると想定される力				横断測線の区間	土石等の移動により建築物の地上部に作用すると想定される力				土石等の堆積により建築物の地上部に作用すると想定される力			
	土石等の(移動)高さが1m以下の場合、土石等の移動による力が100kN/m ² を超える区域		それ以外の区域		土石等の堆積の高さが3mを超える区域		それ以外の区域			土石等の(移動)高さが1m以下の場合、土石等の移動による力が100kN/m ² を超える区域		それ以外の区域		土石等の堆積の高さが3mを超える区域		それ以外の区域	
	力の大きさのうち最大のもの (kN/m ²)	土石等の高さ (m)	力の大きさのうち最大のもの (kN/m ²)	土石等の高さ (m)	力の大きさのうち最大のもの (kN/m ²)	土石等の高さ (m)	力の大きさのうち最大のもの (kN/m ²)	土石等の高さ (m)		力の大きさのうち最大のもの (kN/m ²)	土石等の高さ (m)	力の大きさのうち最大のもの (kN/m ²)	土石等の高さ (m)	力の大きさのうち最大のもの (kN/m ²)	土石等の高さ (m)	力の大きさのうち最大のもの (kN/m ²)	土石等の高さ (m)
1 ~ 2	-	-	100.00	0.75	-	-	16.05	3.00	~								
2 ~ 3	122.08	0.75	100.00	0.75	-	-	16.05	3.00	~								
3 ~ 4	122.08	0.75	100.00	0.75	-	-	16.05	3.00	~								
4 ~ 5	118.26	0.75	100.00	0.75	-	-	15.18	2.84	~								
5 ~ 6	117.48	0.75	100.00	0.75	-	-	14.81	2.77	~								
7 ~ 8	116.12	0.75	100.00	0.75	16.32	3.05	16.05	3.00	~

8 ~ 9	115.92	0.75	100.00	0.75	16.18	3.02	16.05	3.00	~								
9 ~ 10	111.97	0.75	100.00	0.75	-	-	16.05	3.00	~								
10 ~ 11	-	-	100.00	0.75	-	-	15.90	2.97	~								
11 ~ 12	-	-	100.00	0.75	-	-	13.94	2.61	~								
12 ~ 13	-	-	100.00	0.75	-	-	13.94	2.61	~								
13 ~ 14	-	-	100.00	0.75	-	-	13.03	2.43	~								
14 ~ 15	-	-	100.00	0.75	-	-	16.05	3.00	~								
15 ~ 16	-	-	65.45	0.75	19.44	3.63	16.05	3.00	~								
16 ~ 17	-	-	90.72	0.75	-	-	16.05	3.00	~								
17 ~ 18	-	-	100.00	0.75	-	-	15.74	2.94	~								
18 ~ 19	116.25	0.75	100.00	0.75	-	-	15.81	2.95	~								
19 ~ 20	116.86	0.75	100.00	0.75	-	-	15.81	2.95	~								
20 ~ 21	116.86	0.75	100.00	0.75	-	-	16.05	3.00	~								
21 ~ 22	107.61	0.75	100.00	0.75	-	-	16.05	3.00	~								
22 ~ 23	-	-	100.00	0.75	-	-	15.86	2.96	~								
~	-	-	-	-	-	-	-	-	~								
~									~								
~									~								
~									~								
~									~

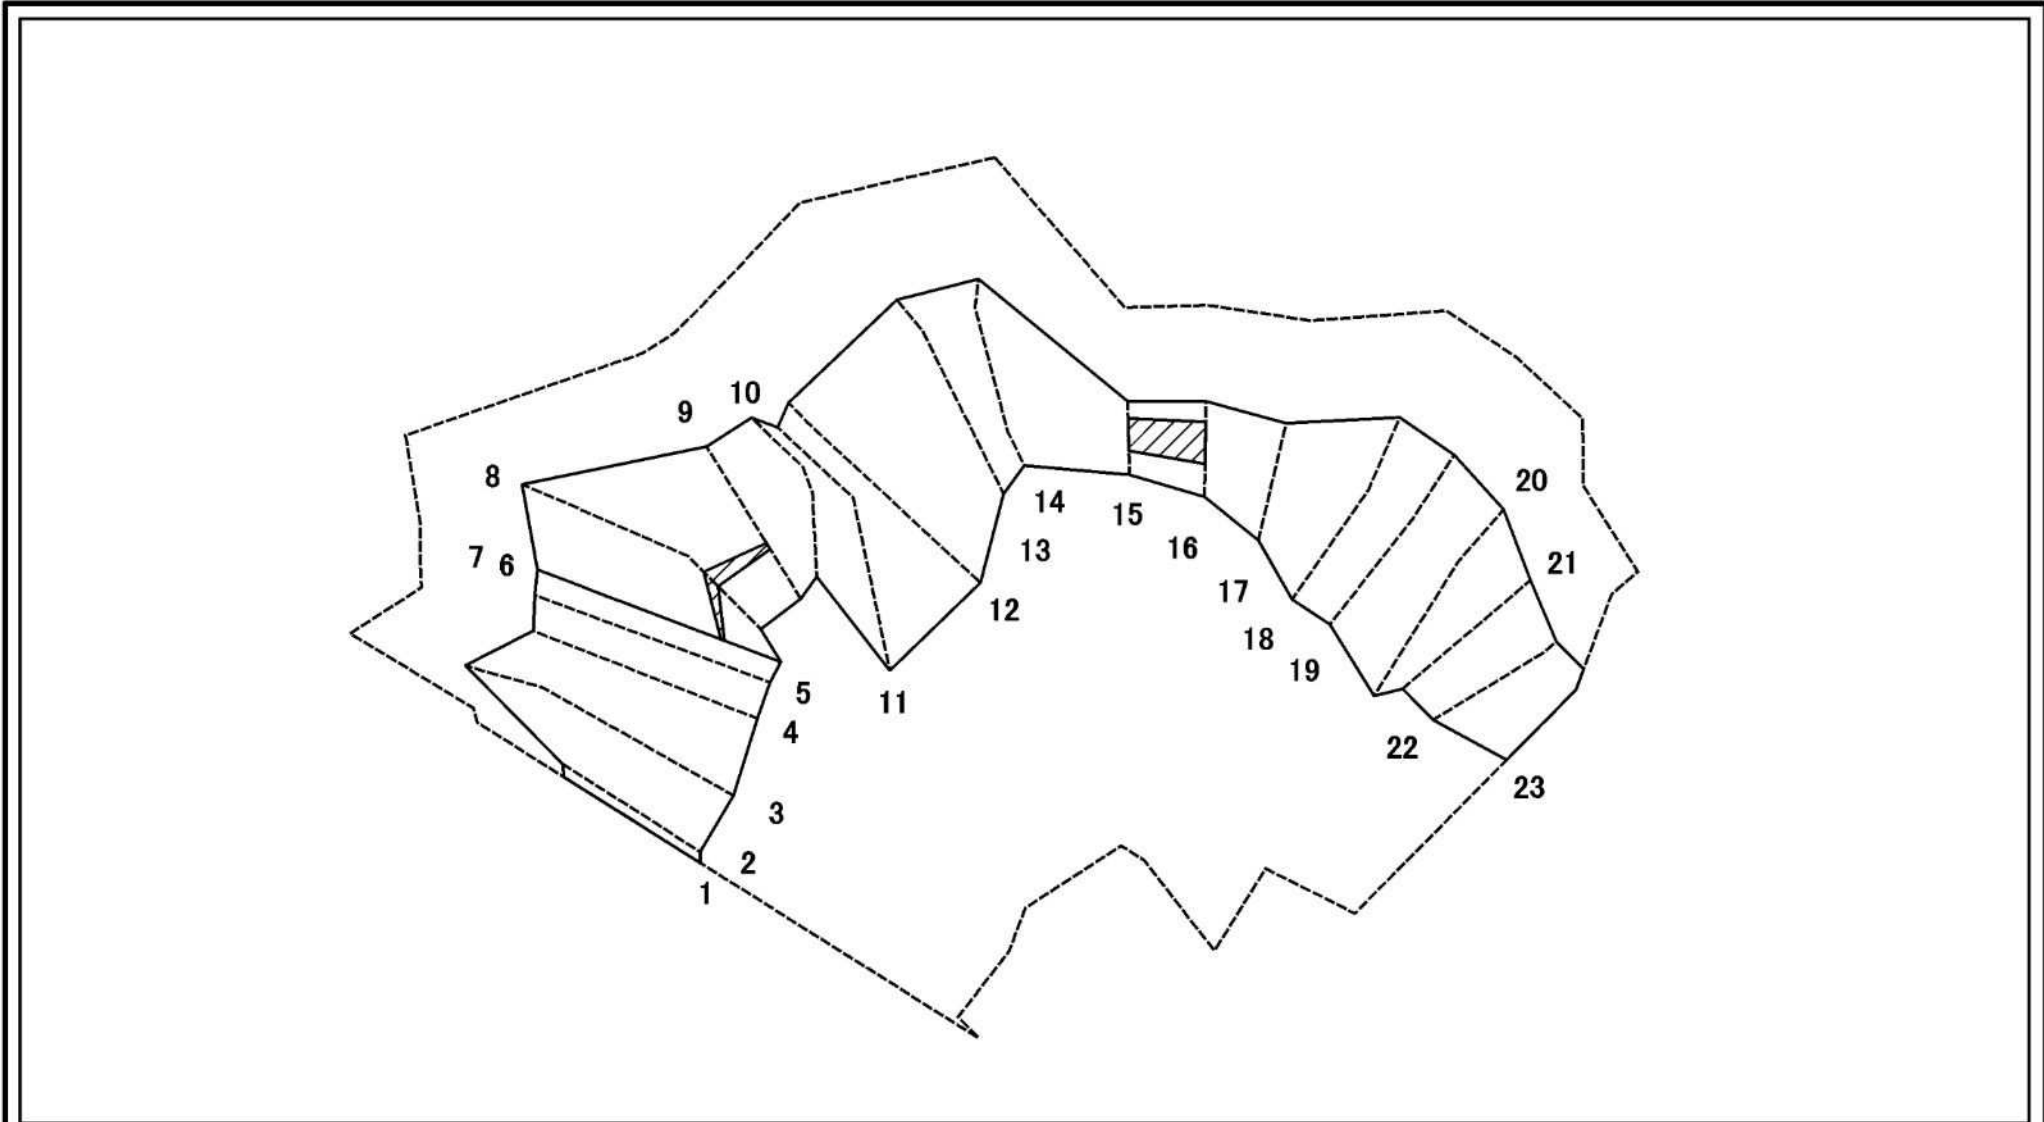
図中の数字は横断測線番号を示す

土砂災害特別警戒区域の区域区分図 (急傾斜地の崩壊に伴う土石等の堆積により建築物の地上部に作用すると想定される力)	土砂災害防止法施行令第二条の基準に該当する区域		N 縮尺 1:1,000	自然現象の種類	急傾斜地の崩壊	箇所番号	103-H20-003-1
	土砂災害防止法施行令第三条の基準に該当する区域			告示番号	神奈川県告示第178号	箇所名	南軽井沢1-1
	それ以外の区域			告示年月日	令和3年3月23日	所在地	横浜市西区南軽井沢及び神奈川区沢渡
