土砂災害警戒区域等指定図(その1)

土砂災害警戒区域・土砂災害特別警戒区域 位置図	自然現象の種類	急傾斜地の崩壊
	箇所番号	103-H20-027
	箇所名	西戸部町1丁目2
	所在地	横浜市西区西戸部町1丁目

自然現象の種類	急傾斜地の崩壊	箇所番号	103-H20-027
告示番号	神奈川県告示第178号	箇所名	西戸部町1丁目2
告示年月日	令和3年3月23日	所在地	横浜市西区西戸部町1丁目

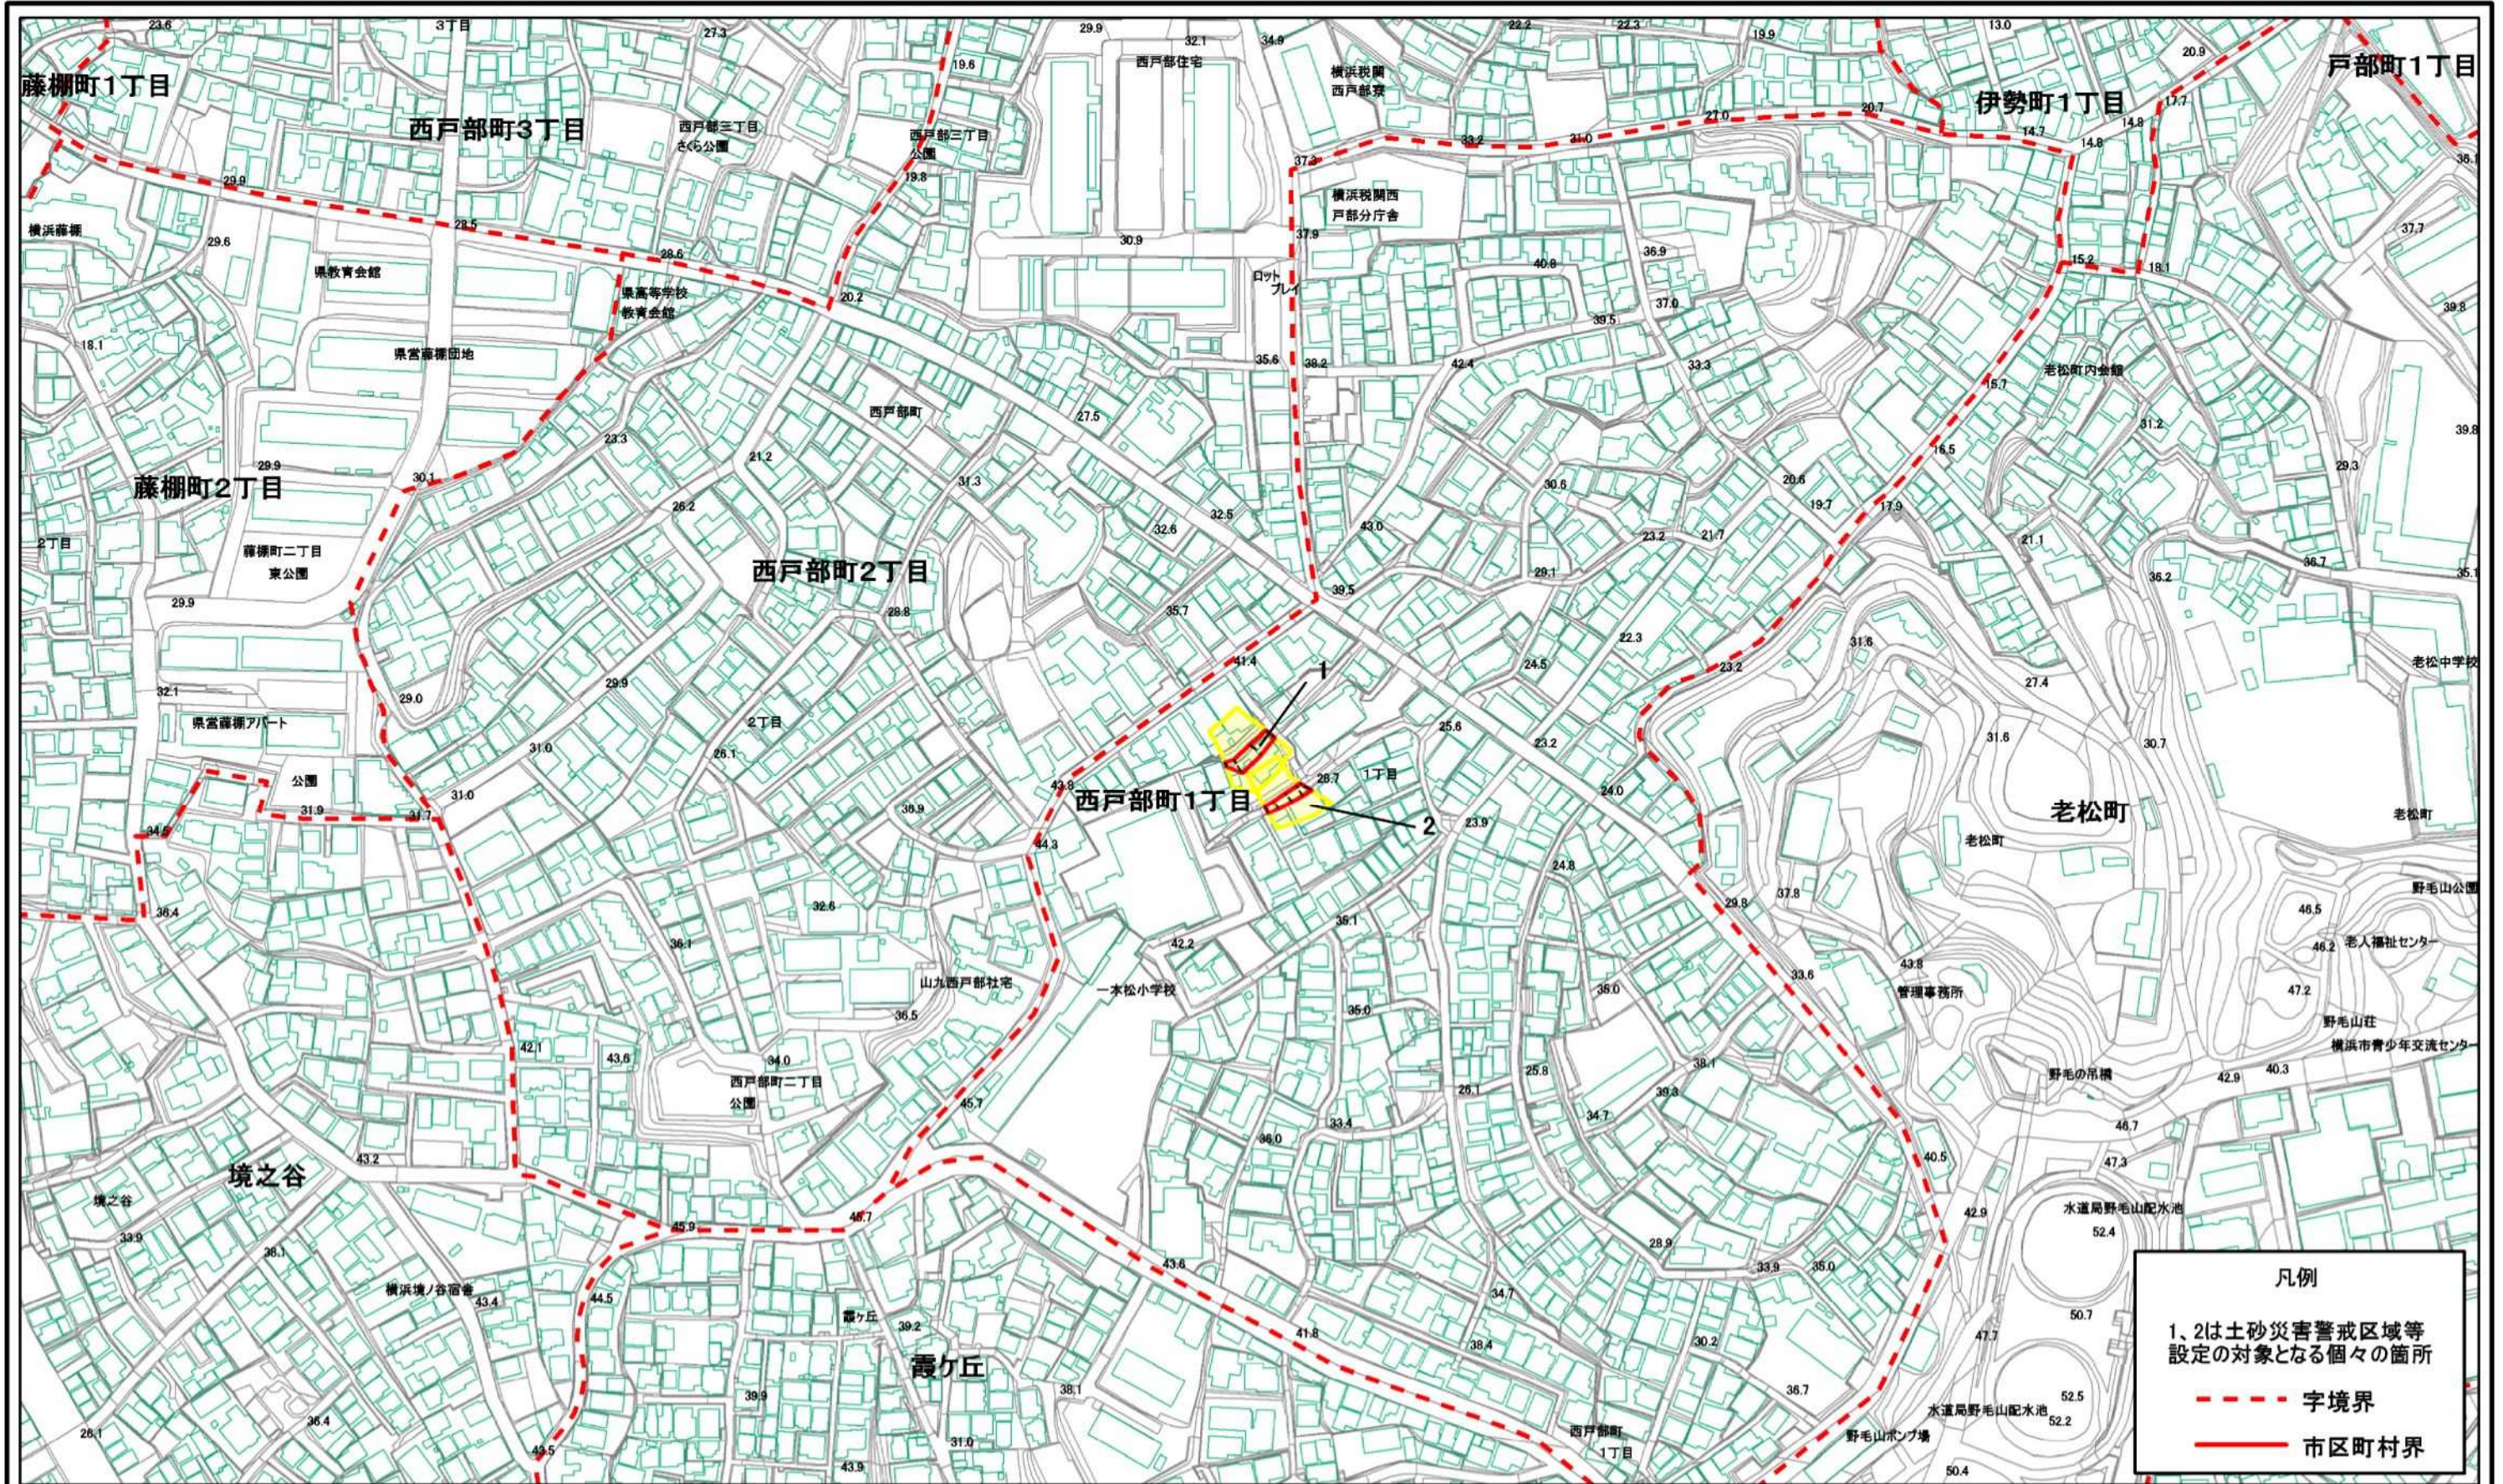
土砂災害警戒区域等指定図(その2)

土砂災害警戒区域・土砂災害特別警戒区域
区域図

土砂災害防止法施行令第二条の基準に該当する区域	
土砂災害防止法施行令第三条の基準に該当する区域	
それ以外の区域

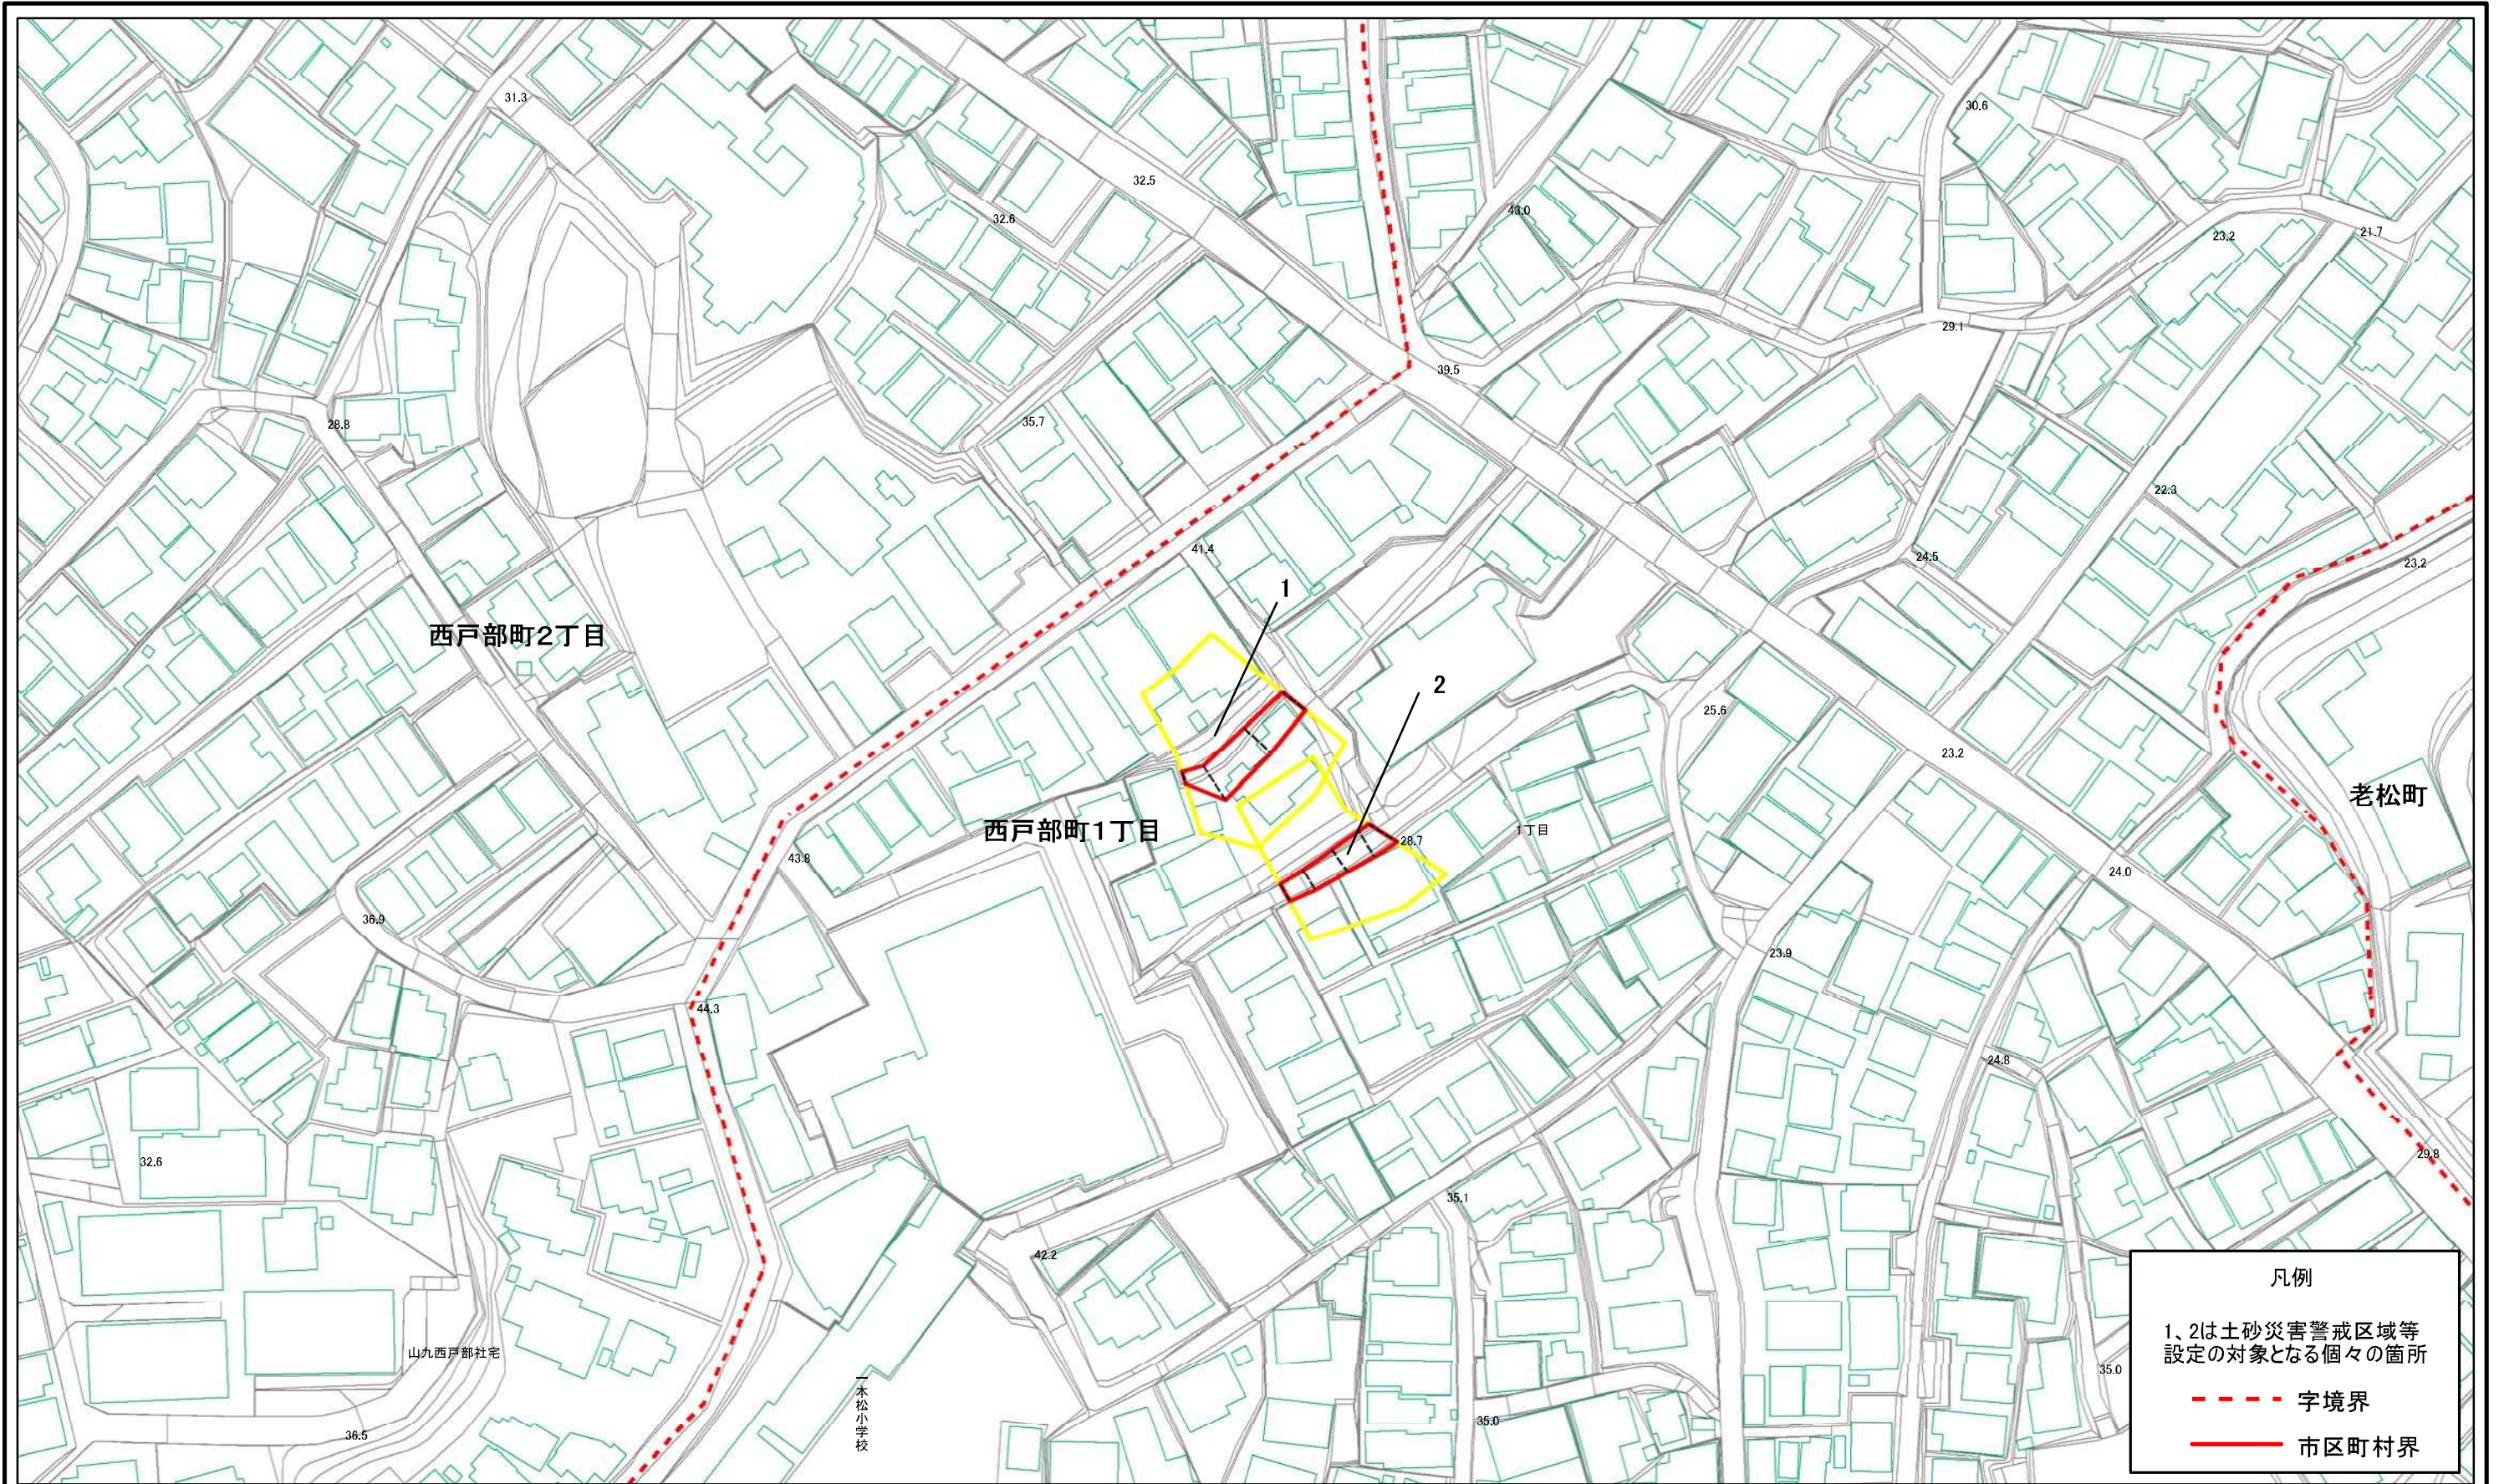
土砂災害警戒区域等指定図(その2-1)

凡例
 1、2は土砂災害警戒区域等
 設定の対象となる個々の箇所
 - - - 字境界
 — 市区町村界

土砂災害警戒区域・土砂災害特別警戒区域 区域図	土砂災害防止法施行令第二条の基準に該当する区域		N 縮尺 1:1,000	自然現象の種類	急傾斜地の崩壊	箇所番号	103-H20-027
	土砂災害防止法施行令第三条の基準に該当する区域			告示番号	神奈川県告示第178号	箇所名	西戸部町1丁目2
	それ以外の区域			告示年月日	令和3年3月23日	所在地	横浜市西区西戸部町1丁目
