土砂災害警戒区域等指定図(その2-1)

土砂災害警戒区域・土砂災害特別警戒区域 区域図	土砂災害防止法施行令第二条の基準に該当する区域		N 縮尺 1:1,000	自然現象の種類	急傾斜地の崩壊	箇所番号	104-H20-076
	土砂災害防止法施行令第三条の基準に該当する区域			告示番号	神奈川県告示第111号	箇所名	本牧満坂4
	それ以外の区域			告示年月日	令和3年3月16日	所在地	横浜市中区本牧満坂、本牧緑ヶ丘及び本郷町3丁目

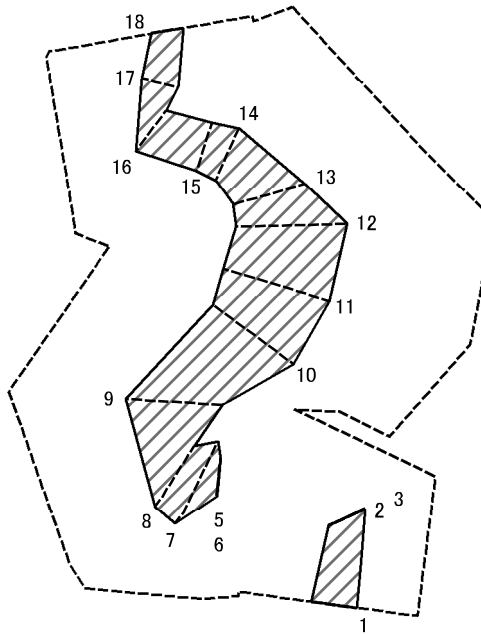
土砂災害警戒区域等指定図(その2-2)

図中の数字は横断測線番号を示す

土砂災害特別警戒区域の区域区分図
(急傾斜地の崩壊に伴う土石等の移動により建築物の地上部に作用すると想定される力)

自然現象の種類	急傾斜地の崩壊	箇所番号	104-H20-076-3
告示番号	神奈川県告示第111号	箇所名	本牧満坂4-3
告示年月日	令和3年3月16日	所在地	横浜市中区本牧満坂、本牧緑ヶ丘及び本郷町3丁目

横断測線の区間	土石等の移動により建築物の地上部に作用すると想定される力				土石等の堆積により建築物の地上部に作用すると想定される力				横断測線の区間	土石等の移動により建築物の地上部に作用すると想定される力				土石等の堆積により建築物の地上部に作用すると想定される力			
	土石等の(移動)高さが1m以下の場合、土石等の移動による力が100kN/m ² を超える区域		それ以外の区域		土石等の堆積の高さが3mを超える区域		それ以外の区域			土石等の(移動)高さが1m以下の場合、土石等の移動による力が100kN/m ² を超える区域		それ以外の区域		土石等の堆積の高さが3mを超える区域		それ以外の区域	
	力の大きさのうち最大のもの(kN/m ²)	土石等の高さ(m)	力の大きさのうち最大のもの(kN/m ²)	土石等の高さ(m)	力の大きさのうち最大のもの(kN/m ²)	土石等の高さ(m)	力の大きさのうち最大のもの(kN/m ²)	土石等の高さ(m)		力の大きさのうち最大のもの(kN/m ²)	土石等の高さ(m)	力の大きさのうち最大のもの(kN/m ²)	土石等の高さ(m)	力の大きさのうち最大のもの(kN/m ²)	土石等の高さ(m)	力の大きさのうち最大のもの(kN/m ²)	土石等の高さ(m)
1 ~ 2	-	-	63.18	0.75	-	-	11.86	2.22	~								
3 ~ 4	-	-	-	-	-	-	-	-	~								
4 ~ 5	-	-	-	-	-	-	-	-	~								
6 ~ 7	-	-	85.97	0.75	-	-	13.11	2.45	~								
7 ~ 8	-	-	85.97	0.75	-	-	14.84	2.77	~								
8 ~ 9	-	-	88.01	0.75	-	-	14.84	2.77	~								
9 ~ 10	-	-	89.27	0.75	-	-	12.52	2.34	~								
10 ~ 11	-	-	93.11	0.75	-	-	13.04	2.44	~

11 ~ 12	-	-	93.11	0.75	-	-	13.04	2.44	~								
12 ~ 13	-	-	93.11	0.75	-	-	14.40	2.69	~								
13 ~ 14	-	-	72.96	0.75	-	-	16.05	3.00	~								
14 ~ 15	-	-	56.23	0.75	-	-	16.05	3.00	~								
15 ~ 16	-	-	56.23	0.75	-	-	12.38	2.31	~								
16 ~ 17	-	-	56.19	0.75	-	-	13.15	2.46	~								
17 ~ 18	-	-	47.66	0.75	-	-	13.15	2.46	~								
~									~								
~									~								
~									~								
~									~								
~									~								
~									~								
~									~								
~									~								
~									~								
~									~								
~									~								
~									~								
~									~								
~									~

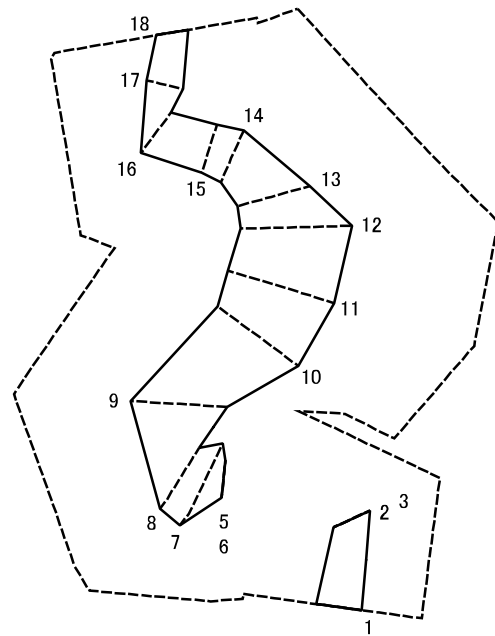
土砂災害警戒区域等指定図(その2-3)

図中の数字は横断測線番号を示す

土砂災害特別警戒区域の区域区分図 (急傾斜地の崩壊に伴う土石等の堆積により建築物の地上部に作用すると想定される力)	土砂災害防止法施行令第二条の基準に該当する区域		N 縮尺 1:1,000	自然現象の種類	急傾斜地の崩壊	箇所番号	104-H20-076-3
	土砂災害防止法施行令第三条の基準に該当する区域			告示番号	神奈川県告示第111号	箇所名	本牧満坂4-3
	それ以外の区域			告示年月日	令和3年3月16日	所在地	横浜市中区本牧満坂、本牧緑ヶ丘及び本郷町3丁目
