土砂災害警戒区域等指定図(その2-1)

土砂災害警戒区域・土砂災害特別警戒区域 区域図	土砂災害防止法施行令第二条の基準に該当する区域		N 縮尺 1:1,000	自然現象の種類	急傾斜地の崩壊	箇所番号	105-H19-025	
	土砂災害防止法施行令第三条の基準に該当する区域			告示番号	神奈川県告示第427号	箇所名	永田東2丁目3	
	土砂等の(移動)高さが1m以下の場合、土砂等の移動による力が100kN/mを超える区域			告示年月日	平成30年9月11日	所在地	横浜市南区永田東2丁目、永田みなみ台及び永田北2丁目	
	土砂等の堆積の高さが3mを超える区域							
それ以外の区域

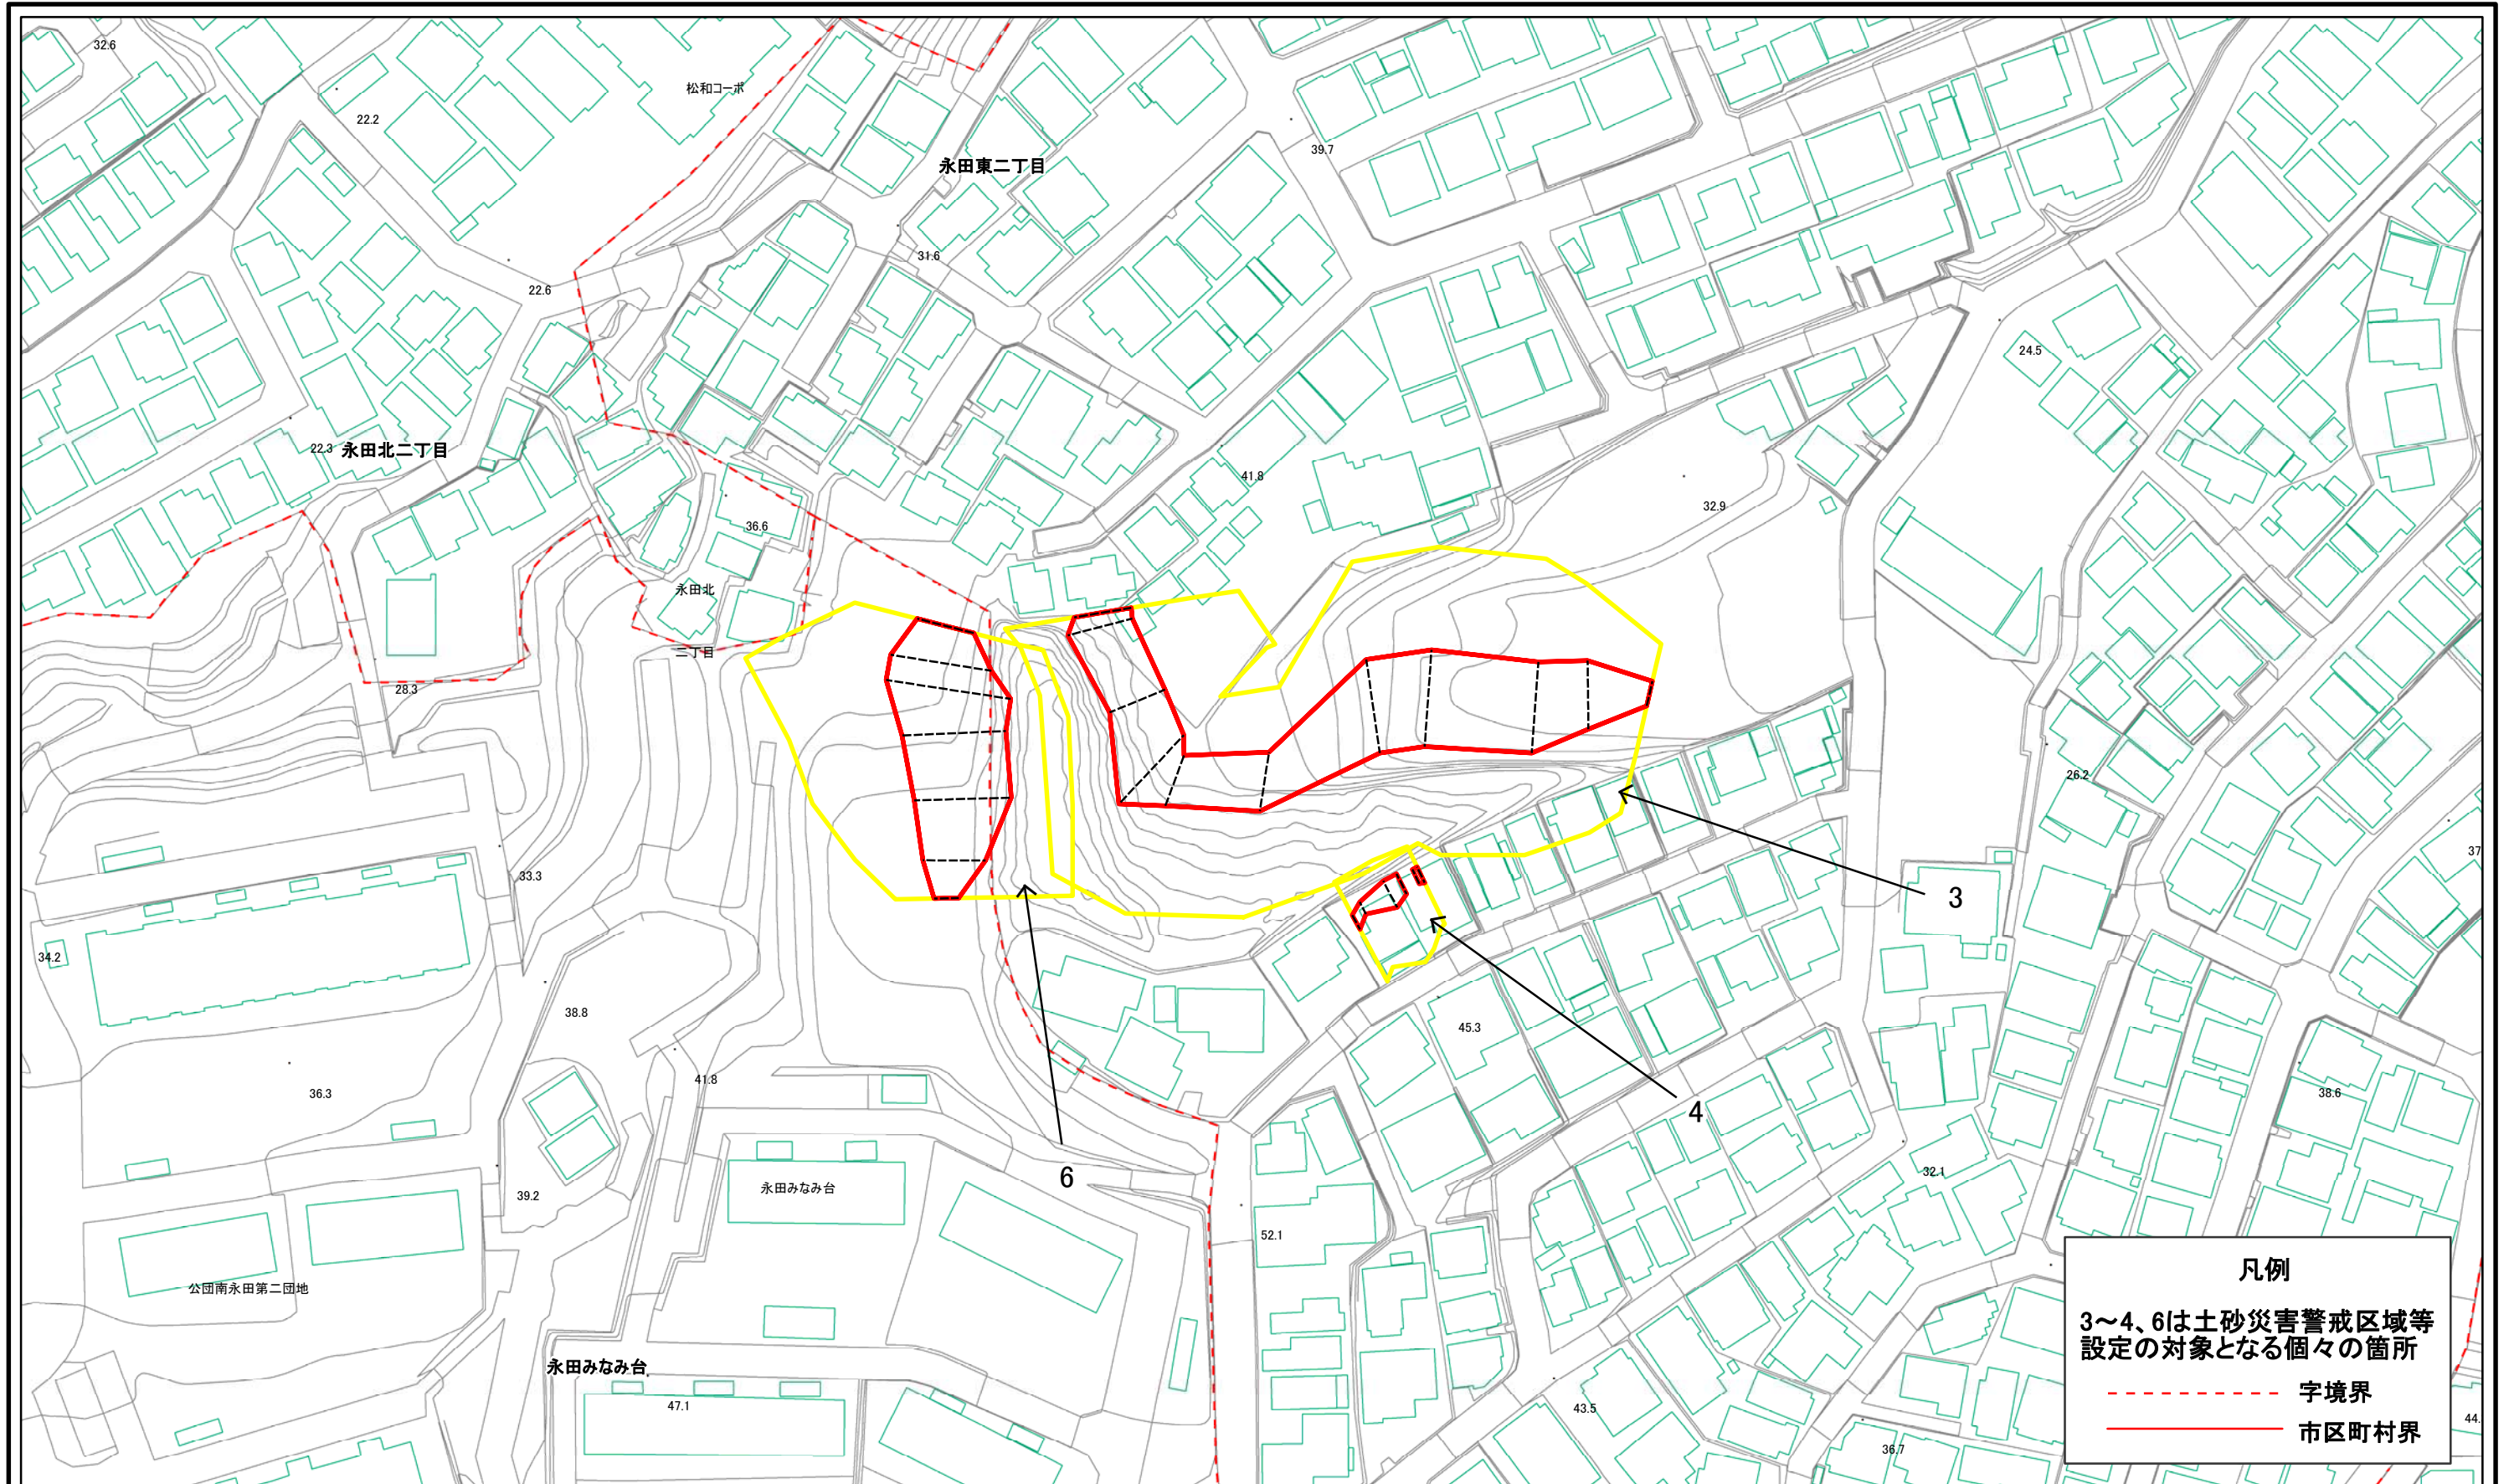
3~4、6は土砂災害警戒区域等
設定の対象となる個々の箇所

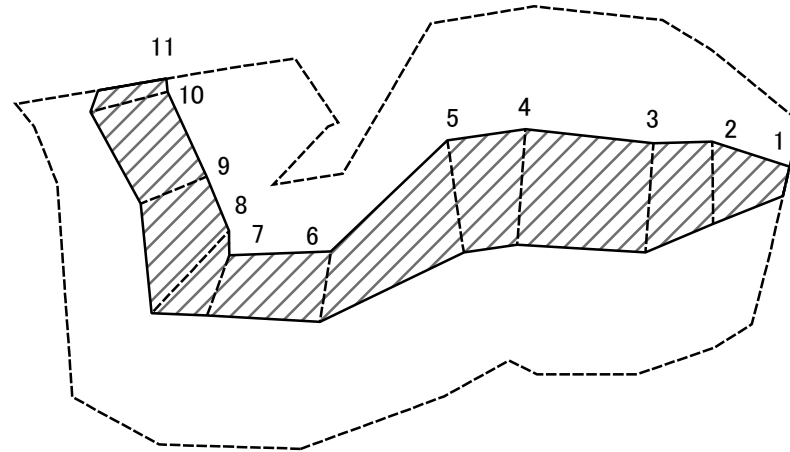
土砂災害警戒区域等指定図(その2-2)

図中の数字は横断測線番号を示す

土砂災害特別警戒区域の区域区分図
(急傾斜地の崩壊に伴う土石等の移動により
建築物の地上部に作用すると想定される力)

土石等の(移動)高さが1m以下の場合、
土石等の移動による力が100kN/m²を超える区域

横断測線の区間	土石等の移動により建築物の地上部に作用すると想定される力				土石等の堆積により建築物の地上部に作用すると想定される力				横断測線の区間	土石等の移動により建築物の地上部に作用すると想定される力				土石等の堆積により建築物の地上部に作用すると想定される力			
	土石等の(移動)高さが1m以下の場合、土石等の移動による力が100kN/m ² を超える区域		それ以外の区域		土石等の堆積の高さが3mを超える区域		それ以外の区域			土石等の(移動)高さが1m以下の場合、土石等の移動による力が100kN/m ² を超える区域		それ以外の区域		土石等の堆積の高さが3mを超える区域		それ以外の区域	
	力の大きさのうち最大のもの(kN/m ²)	土石等の高さ(m)	力の大きさのうち最大のもの(kN/m ²)	土石等の高さ(m)	力の大きさのうち最大のもの(kN/m ²)	土石等の高さ(m)	力の大きさのうち最大のもの(kN/m ²)	土石等の高さ(m)		力の大きさのうち最大のもの(kN/m ²)	土石等の高さ(m)	力の大きさのうち最大のもの(kN/m ²)	土石等の高さ(m)	力の大きさのうち最大のもの(kN/m ²)	土石等の高さ(m)	力の大きさのうち最大のもの(kN/m ²)	土石等の高さ(m)
1 ~ 2	-	-	80.86	0.75	-	-	9.60	1.79	~								
2 ~ 3	-	-	91.34	0.75	-	-	11.96	2.23	~								
3 ~ 4	-	-	91.34	0.75	-	-	11.96	2.23	~								
4 ~ 5	-	-	89.36	0.75	-	-	11.26	2.10	~								
5 ~ 6	-	-	86.96	0.75	-	-	11.09	2.07	~								
6 ~ 7	-	-	74.69	0.75	-	-	9.23	1.72	~								
7 ~ 8	-	-	94.06	0.75	-	-	12.83	2.40	~								
8 ~ 9	-	-	94.06	0.75	-	-	15.31	2.86	~

9 ~ 10	-	-	75.43	0.75	-	-	15.31	2.86	~								
10 ~ 11	-	-	75.43	0.75	-	-	14.38	2.69	~								
~									~								
~									~								
~									~								
~									~								
~									~								
~									~								
~									~								
~									~								
~									~								
~									~								
~									~								
~									~								
~									~								
~									~								
~									~								
~									~								
~									~								
~									~								
~									~								
~									~								
~									~

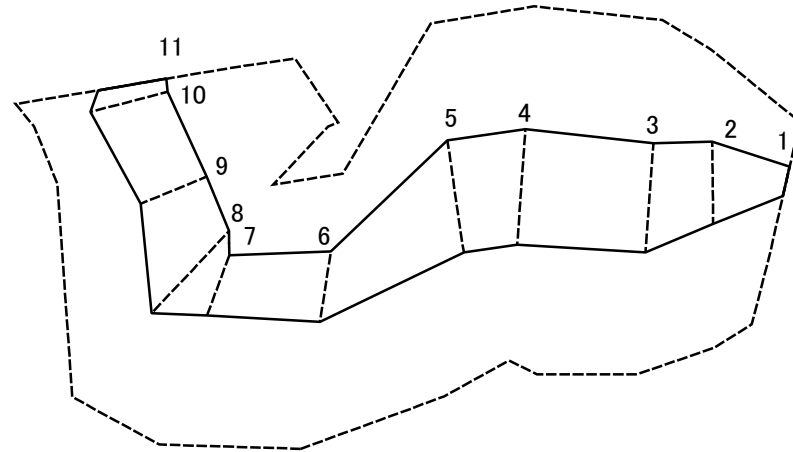
土砂災害警戒区域等指定図(その2-3)

図中の数字は横断測線番号を示す

土砂災害特別警戒区域の区域区分図
(急傾斜地の崩壊に伴う土石等の堆積により
建築物の地上部に作用すると想定される力)

土砂災害防止法 施行令第三条の 基準に該当する 区域	土砂災害防止法施行令第二条の基準に該当する区域		N 縮尺 1:1,000	自然現象 の種類	急傾斜地の崩壊	箇所番号	105-H19-025-3
	土石等の堆積の高さが3mを超える区域			告示番号	神奈川県告示第427号	箇所名	永田東2丁目3
	それ以外の区域			告示年月日	平成30年9月11日	所在地	横浜市南区永田東2丁目

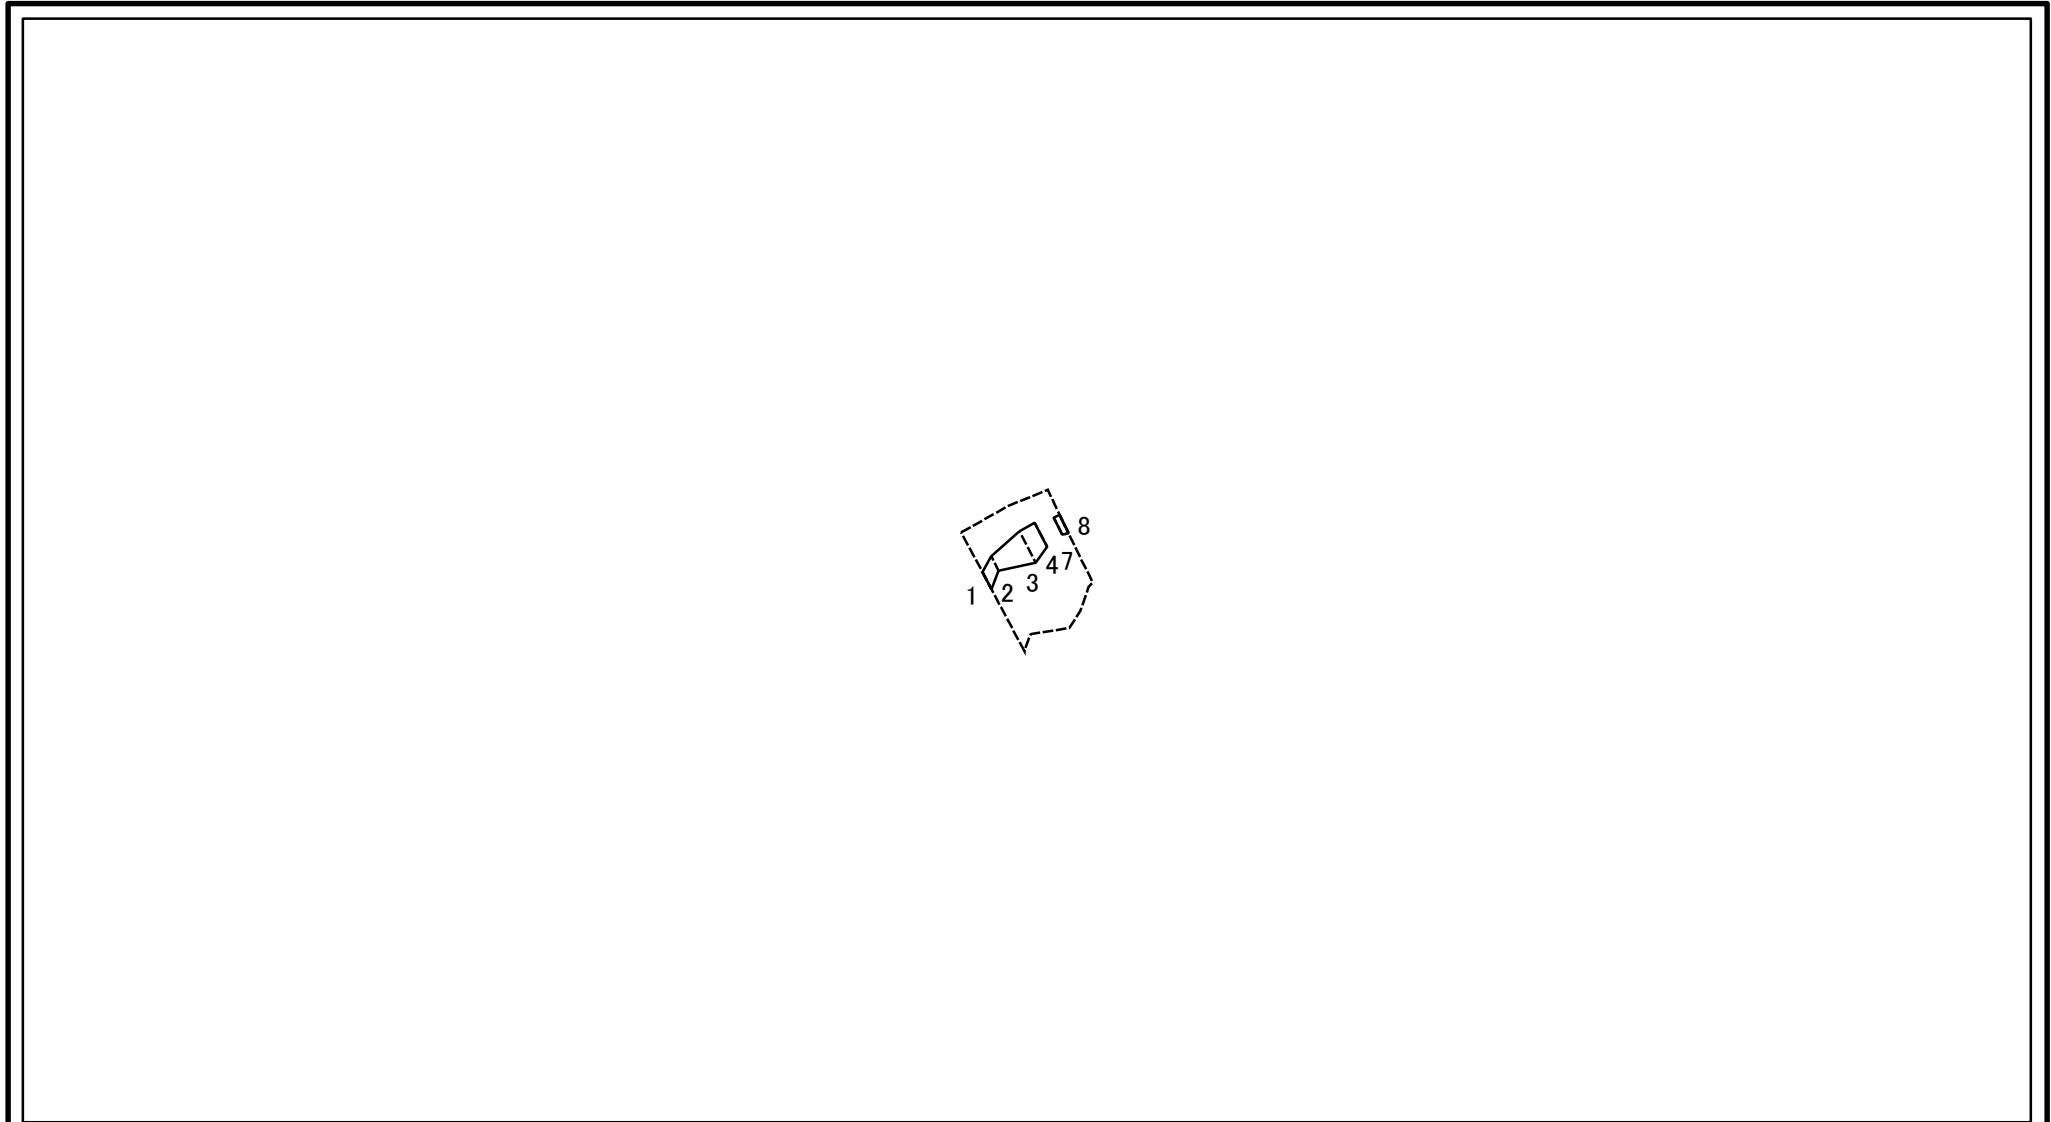
土砂災害警戒区域等指定図(その2-3)

図中の数字は横断測線番号を示す

土砂災害特別警戒区域の区域区分図 (急傾斜地の崩壊に伴う土石等の堆積により建築物の地上部に作用すると想定される力)	土砂災害防止法施行令第二条の基準に該当する区域			N 縮尺 1:1,000	自然現象の種類	急傾斜地の崩壊	箇所番号	105-H19-025-4
	土砂災害防止法施行令第三条の基準に該当する区域	土石等の堆積の高さが3mを超える区域			告示番号	神奈川県告示第427号	箇所名	永田東2丁目3
		それ以外の区域		告示年月日	平成30年9月11日	所在地	横浜市南区永田東2丁目

横断測線の区間	土石等の移動により建築物の地上部に作用すると想定される力				土石等の堆積により建築物の地上部に作用すると想定される力				横断測線の区間	土石等の移動により建築物の地上部に作用すると想定される力				土石等の堆積により建築物の地上部に作用すると想定される力			
	土石等の(移動)高さが1m以下の場合、土石等の移動による力が100kN/m ² を超える区域		それ以外の区域		土石等の堆積の高さが3mを超える区域		それ以外の区域			土石等の(移動)高さが1m以下の場合、土石等の移動による力が100kN/m ² を超える区域		それ以外の区域		土石等の堆積の高さが3mを超える区域		それ以外の区域	
	力の大きさのうち最大のもの(kN/m ²)	土石等の高さ(m)	力の大きさのうち最大のもの(kN/m ²)	土石等の高さ(m)	力の大きさのうち最大のもの(kN/m ²)	土石等の高さ(m)	力の大きさのうち最大のもの(kN/m ²)	土石等の高さ(m)		力の大きさのうち最大のもの(kN/m ²)	土石等の高さ(m)	力の大きさのうち最大のもの(kN/m ²)	土石等の高さ(m)	力の大きさのうち最大のもの(kN/m ²)	土石等の高さ(m)	力の大きさのうち最大のもの(kN/m ²)	土石等の高さ(m)
1 ~ 2	-	-	32.63	0.75	-	-	13.83	2.58	~								
2 ~ 3	-	-	49.14	0.75	-	-	13.83	2.58	~								
3 ~ 4	-	-	49.14	0.75	-	-	12.78	2.39	~								
5 ~ 6	-	-	-	-	-	-	-	-	~								
7 ~ 8	-	-	39.36	0.75	-	-	12.65	2.36	~								
~									~								
~									~								
~									~								
~									~								
~									~								
~									~								
~									~

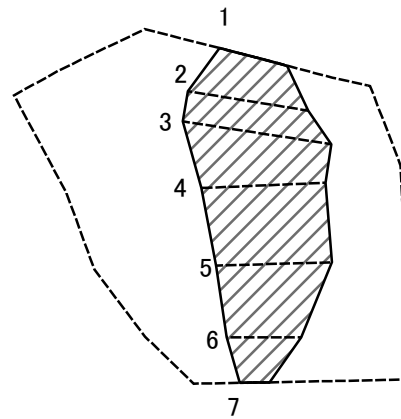
土砂災害警戒区域等指定図(その2-2)

図中の数字は横断測線番号を示す

土砂災害特別警戒区域の区域区分図
(急傾斜地の崩壊に伴う土石等の移動により
建築物の地上部に作用すると想定される力)

土石等の(移動)高さが1m以下の場合、
土石等の移動による力が100kN/m²を超える区域

横断測線の区間	土石等の移動により建築物の地上部に作用すると想定される力				土石等の堆積により建築物の地上部に作用すると想定される力				横断測線の区間	土石等の移動により建築物の地上部に作用すると想定される力				土石等の堆積により建築物の地上部に作用すると想定される力			
	土石等の(移動)高さが1m以下の場合、土石等の移動による力が100kN/m ² を超える区域		それ以外の区域		土石等の堆積の高さが3mを超える区域		それ以外の区域			土石等の(移動)高さが1m以下の場合、土石等の移動による力が100kN/m ² を超える区域		それ以外の区域		土石等の堆積の高さが3mを超える区域		それ以外の区域	
	力の大きさのうち最大のもの(kN/m ²)	土石等の高さ(m)	力の大きさのうち最大のもの(kN/m ²)	土石等の高さ(m)	力の大きさのうち最大のもの(kN/m ²)	土石等の高さ(m)	力の大きさのうち最大のもの(kN/m ²)	土石等の高さ(m)		力の大きさのうち最大のもの(kN/m ²)	土石等の高さ(m)	力の大きさのうち最大のもの(kN/m ²)	土石等の高さ(m)	力の大きさのうち最大のもの(kN/m ²)	土石等の高さ(m)	力の大きさのうち最大のもの(kN/m ²)	土石等の高さ(m)
1 ~ 2	-	-	92.03	0.75	-	-	11.39	2.13	~								
2 ~ 3	-	-	100.00	0.75	-	-	11.69	2.18	~								
3 ~ 4	-	-	100.00	0.75	-	-	11.69	2.18	~								
4 ~ 5	-	-	93.29	0.75	-	-	11.46	2.14	~								
5 ~ 6	-	-	88.45	0.75	-	-	11.16	2.09	~								
6 ~ 7	-	-	75.42	0.75	-	-	9.12	1.70	~								
~									~								
~									~								
~									~

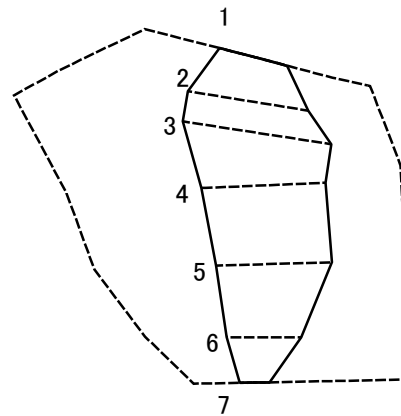
土砂災害警戒区域等指定図(その2-3)

図中の数字は横断測線番号を示す

土砂災害特別警戒区域の区域区分図
(急傾斜地の崩壊に伴う土石等の堆積により
建築物の地上部に作用すると想定される力)

土砂災害防止法 施行令第三条の 基準に該当する 区域	土砂災害防止法施行令第二条の基準に該当する区域		N 縮尺 1:1,000	自然現象の種類	急傾斜地の崩壊	箇所番号	105-H19-025-6
	土石等の堆積の高さが3mを超える区域			告示番号	神奈川県告示第427号	箇所名	永田東2丁目3
	それ以外の区域			告示年月日	平成30年9月11日	所在地	横浜市南区永田東2丁目、 永田みなみ台及び永田北2丁目
