土砂災害警戒区域等指定図(その2-1)

土砂災害警戒区域・土砂災害特別警戒区域 区域図	土砂災害防止法施行令第二条の基準に該当する区域		N 縮尺 1:1,000	自然現象の種類	急傾斜地の崩壊	箇所番号	105-H20-026
	土砂災害防止法施行令第三条の基準に該当する区域			告示番号	神奈川県告示第427号	箇所名	六ツ川2丁目13
	それ以外の区域			告示年月日	平成30年9月11日	所在地	横浜市南区六ツ川2丁目

建築物の構造の規制に必要な衝撃に関する事項	自然現象の種類	急傾斜地の崩壊	箇所番号	105-H20-026-1
	告示番号	神奈川県告示第427号	箇所名	六ツ川2丁目13-1
	告示年月日	平成30年9月11日	所在地	横浜市南区六ツ川2丁目

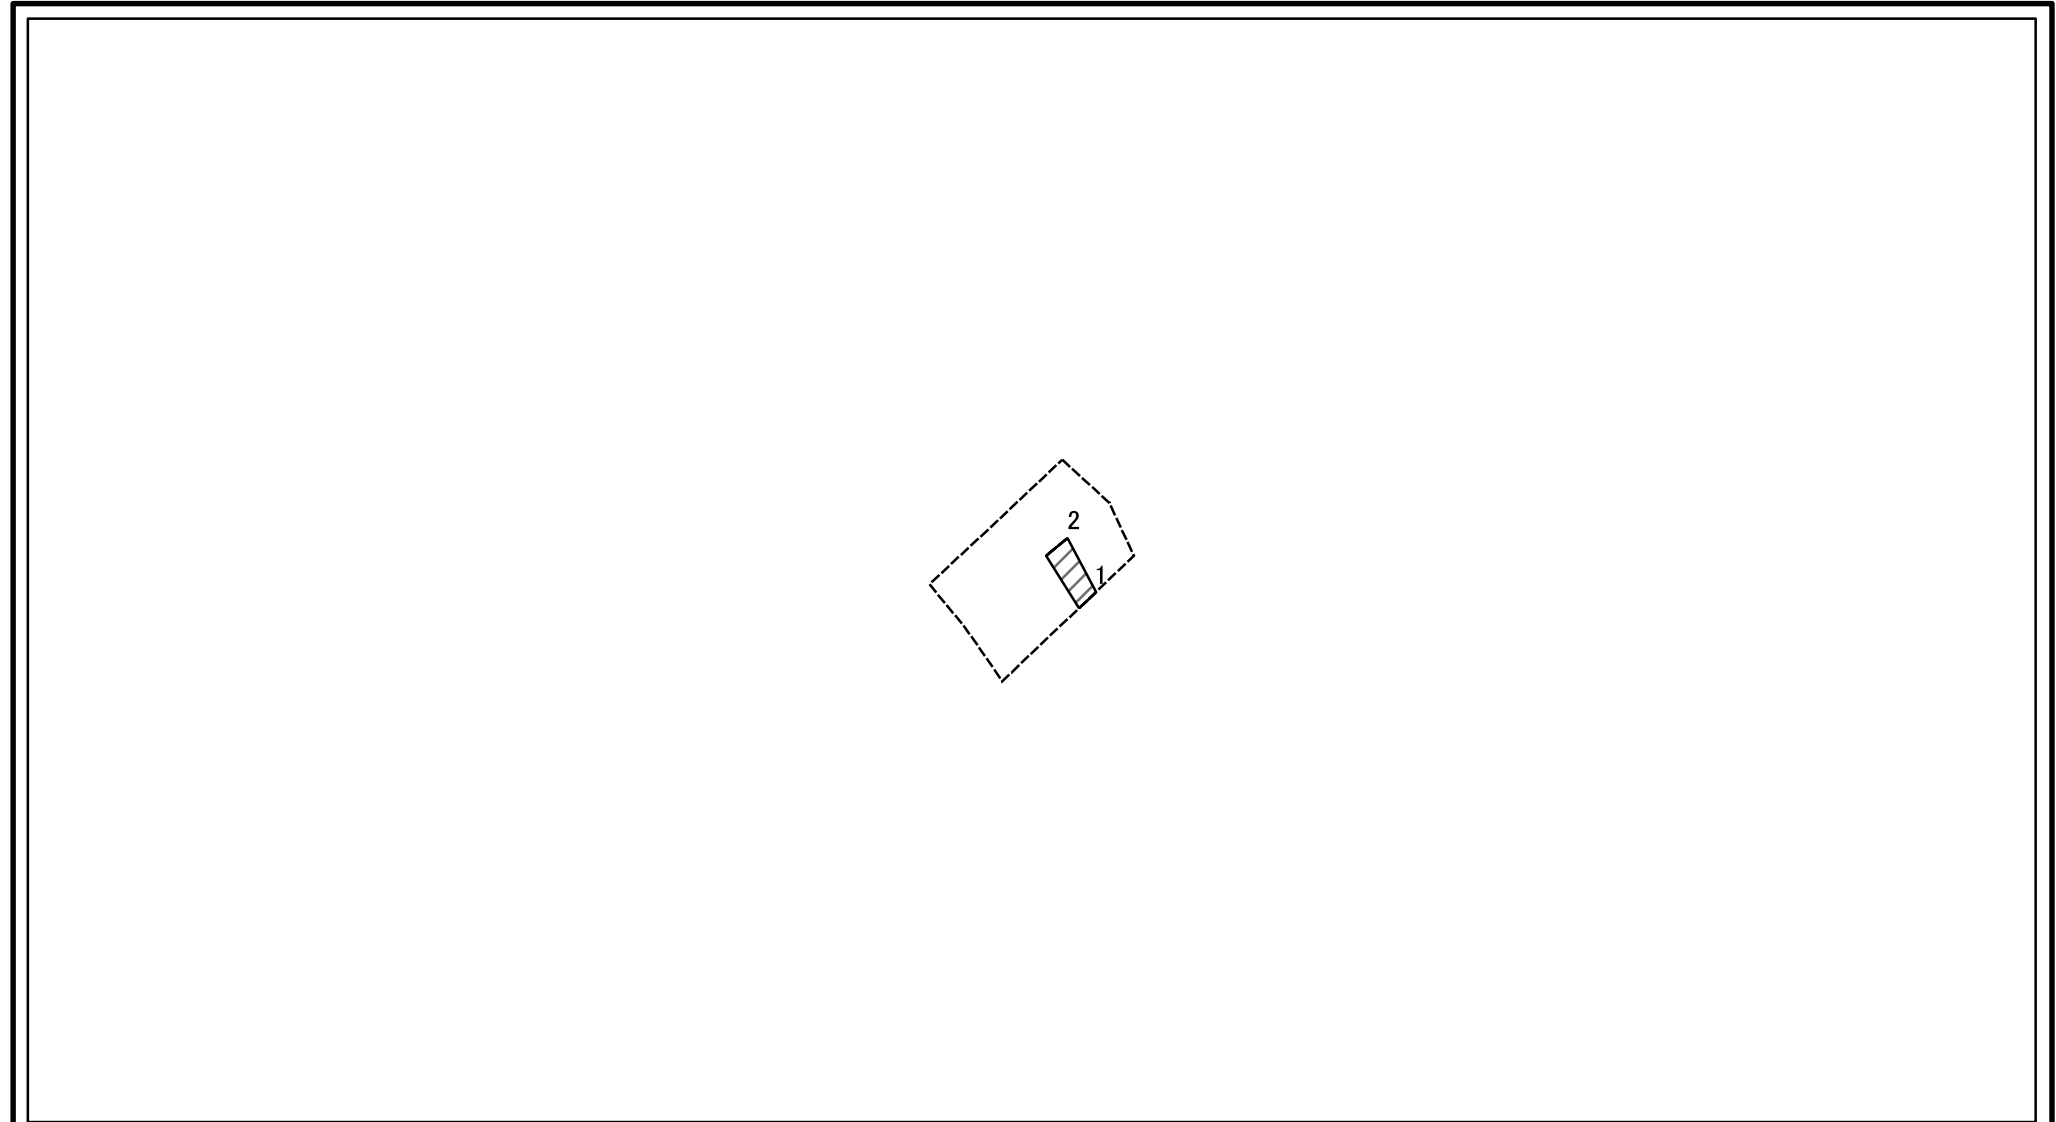
土砂災害警戒区域等指定図(その2-2)

図中の数字は横断測線番号を示す

土砂災害特別警戒区域の区域区分図 (急傾斜地の崩壊に伴う土石等の移動により建築物の地上部に作用すると想定される力)	土砂災害防止法施行令第二条の基準に該当する区域			自然現象の種類	急傾斜地の崩壊	箇所番号	105-H20-026-1
	土砂災害防止法施行令第三条の基準に該当する区域	土石等の(移動)高さが1m以下の場合、土石等の移動による力が100kN/m ² を超える区域		告示番号	神奈川県告示第427号	箇所名	六ツ川2丁目13-1
		それ以外の区域		縮尺	告示年月日	平成30年9月11日	所在地
		1:1,000

横断測線の区間	土石等の移動により建築物の地上部に作用すると想定される力				土石等の堆積により建築物の地上部に作用すると想定される力				横断測線の区間	土石等の移動により建築物の地上部に作用すると想定される力				土石等の堆積により建築物の地上部に作用すると想定される力			
	土石等の(移動)高さが1m以下の場合、土石等の移動による力が100kN/m ² を超える区域		それ以外の区域		土石等の堆積の高さが3mを超える区域		それ以外の区域			土石等の(移動)高さが1m以下の場合、土石等の移動による力が100kN/m ² を超える区域		それ以外の区域		土石等の堆積の高さが3mを超える区域		それ以外の区域	
	力の大きさのうち最大のもの (kN/m ²)	土石等の高さ (m)	力の大きさのうち最大のもの (kN/m ²)	土石等の高さ (m)	力の大きさのうち最大のもの (kN/m ²)	土石等の高さ (m)	力の大きさのうち最大のもの (kN/m ²)	土石等の高さ (m)		力の大きさのうち最大のもの (kN/m ²)	土石等の高さ (m)	力の大きさのうち最大のもの (kN/m ²)	土石等の高さ (m)	力の大きさのうち最大のもの (kN/m ²)	土石等の高さ (m)	力の大きさのうち最大のもの (kN/m ²)	土石等の高さ (m)
1 ~ 2	-	-	47.89	0.75	-	-	11.59	2.17	~								
2 ~ 3	-	-	-	-	-	-	-	-	~								
3 ~ 4	-	-	-	-	-	-	-	-	~								
~									~								
~									~								
~									~								
~									~								
~									~								
~									~								
~									~								
~									~								
~									~								
~									~								
~									~

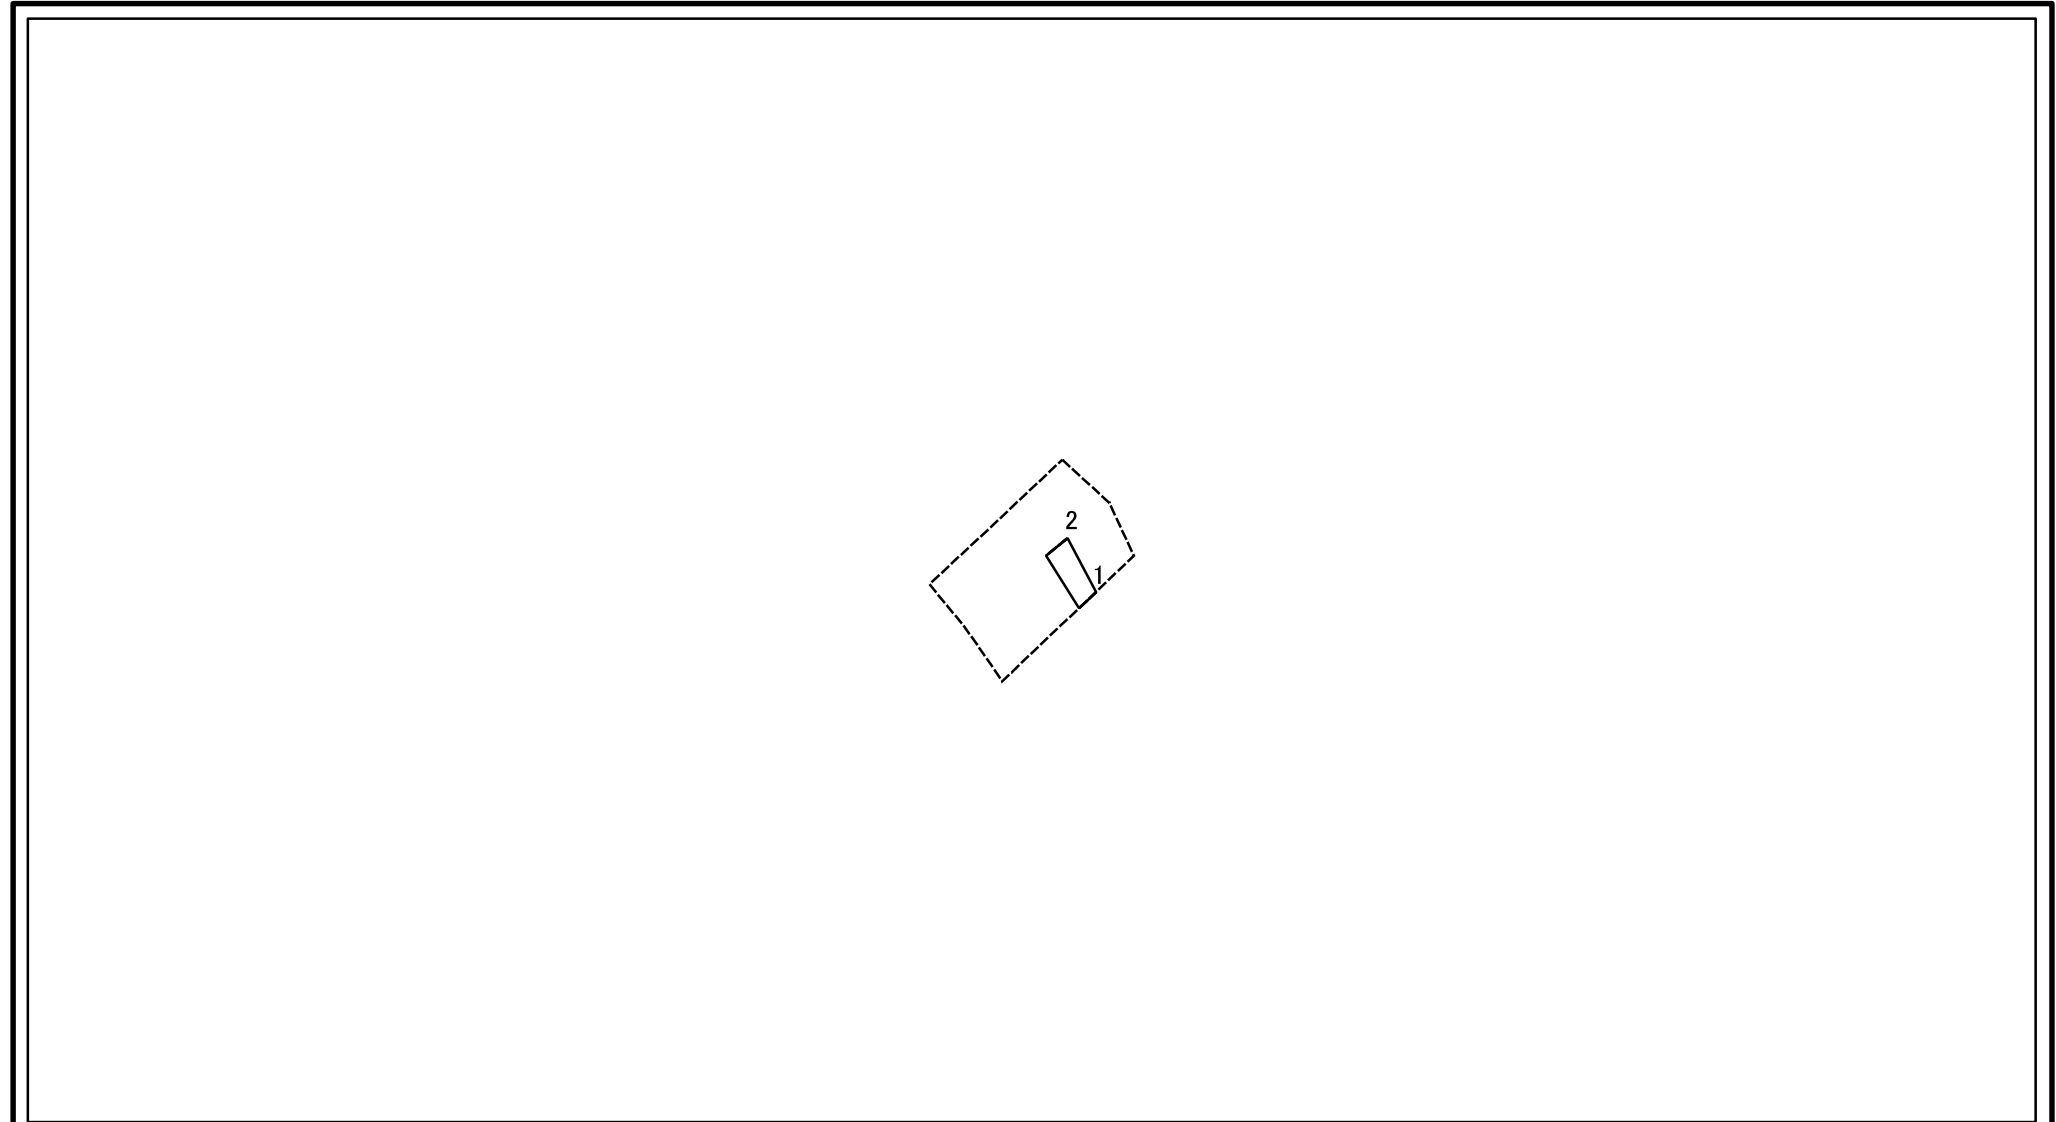
土砂災害警戒区域等指定図(その2-3)

図中の数字は横断測線番号を示す

土砂災害特別警戒区域の区域区分図 (急傾斜地の崩壊に伴う土石等の堆積により建築物の地上部に作用すると想定される力)	土砂災害防止法施行令第二条の基準に該当する区域			N 縮尺 1:1,000	自然現象の種類	急傾斜地の崩壊	箇所番号	105-H20-026-1
	土砂災害防止法施行令第三条の基準に該当する区域	土石等の堆積の高さが3mを超える区域			告示番号	神奈川県告示第427号	箇所名	六ツ川2丁目13-1
		それ以外の区域			告示年月日	平成30年9月11日	所在地	横浜市南区六ツ川2丁目
