土砂災害警戒区域等指定図(その2-1)

土砂災害警戒区域・土砂災害特別警戒区域 区域図	土砂災害防止法施行令第二条の基準に該当する区域		N	自然現象の種類	急傾斜地の崩壊	箇所番号	108-H22-135	
	土砂災害防止法 施行令第三条の 基準に該当する 区域			告示番号	神奈川県告示第178号	箇所名	大川2	
	土砂等の(移動)高さが1m以下の場合、 土砂等の移動による力が100kN/mを超える区域			縮尺	告示年月日	令和8年3月24日	所在地	横浜市金沢区大川、釜利谷南一丁目、六浦二丁目及び六浦三丁目
	土砂等の堆積の高さが3mを超える区域			1:2,000

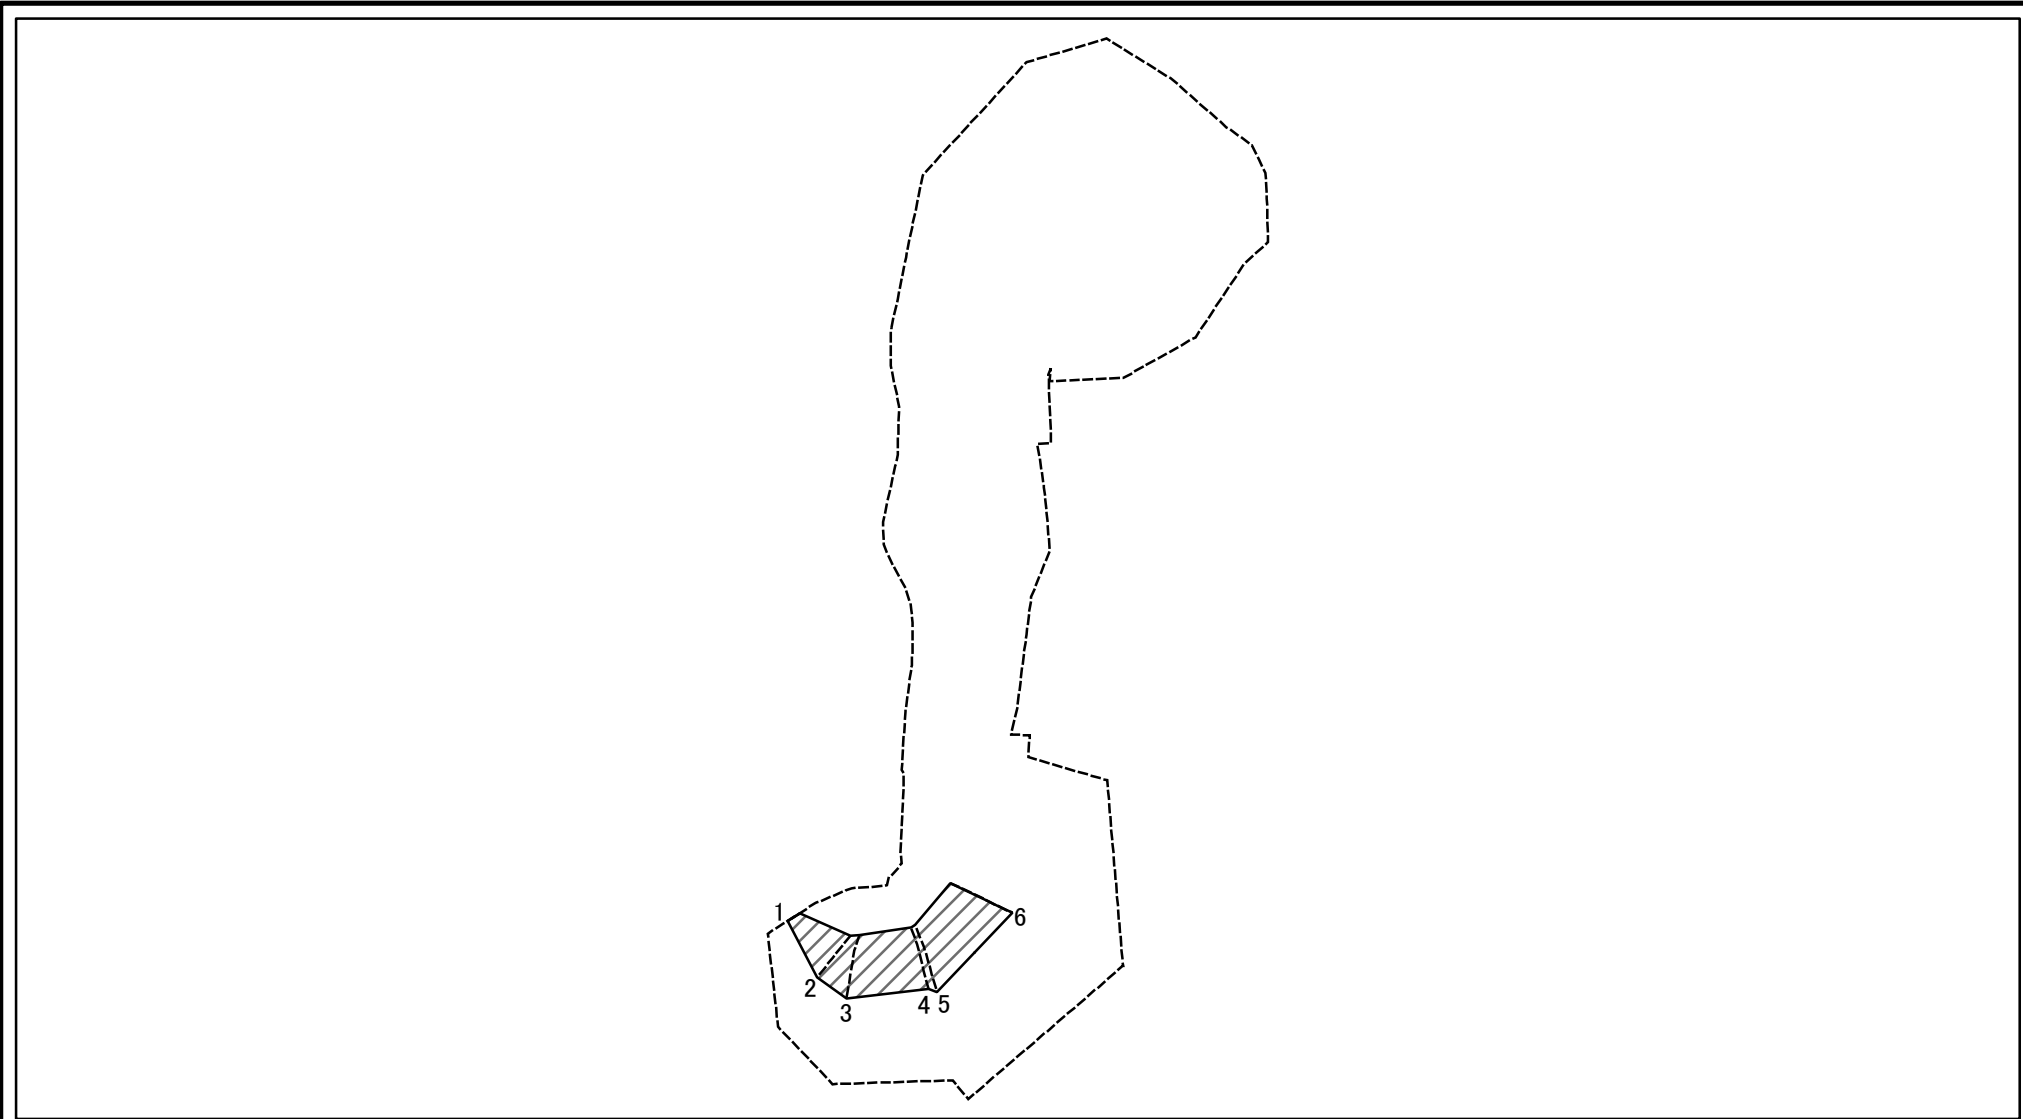
土砂災害警戒区域等指定図(その2-2)

図中の数字は横断測線番号を示す

土砂災害特別警戒区域の区域区分図 (急傾斜地の崩壊に伴う土石等の移動により建築物の地上部に作用すると想定される力)	土砂災害防止法施行令第二条の基準に該当する区域		N 縮尺 1:2,000	自然現象の種類	急傾斜地の崩壊	箇所番号	108-H22-135-1
	土砂災害防止法施行令第三条の基準に該当する区域			告示番号	神奈川県告示第178号	箇所名	大川2-1
	それ以外の区域			告示年月日	令和8年3月24日	所在地	横浜市金沢区大川、釜利谷南一丁目、六浦二丁目及び六浦三丁目

横断測線の区間	土石等の移動により建築物の地上部に作用すると想定される力				土石等の堆積により建築物の地上部に作用すると想定される力				横断測線の区間	土石等の移動により建築物の地上部に作用すると想定される力				土石等の堆積により建築物の地上部に作用すると想定される力			
	土石等の(移動)高さが1m以下の場合、土石等の移動による力が100kN/m ² を超える区域		それ以外の区域		土石等の堆積の高さが3mを超える区域		それ以外の区域			土石等の(移動)高さが1m以下の場合、土石等の移動による力が100kN/m ² を超える区域		それ以外の区域		土石等の堆積の高さが3mを超える区域		それ以外の区域	
	力の大きさのうち最大のもの(kN/m ²)	土石等の高さ(m)	力の大きさのうち最大のもの(kN/m ²)	土石等の高さ(m)	力の大きさのうち最大のもの(kN/m ²)	土石等の高さ(m)	力の大きさのうち最大のもの(kN/m ²)	土石等の高さ(m)		力の大きさのうち最大のもの(kN/m ²)	土石等の高さ(m)	力の大きさのうち最大のもの(kN/m ²)	土石等の高さ(m)	力の大きさのうち最大のもの(kN/m ²)	土石等の高さ(m)	力の大きさのうち最大のもの(kN/m ²)	土石等の高さ(m)
1 ~ 2	-	-	91.47	0.75	-	-	12.25	2.29	35 ~ 36	-	-	-	-	-	-	-	
2 ~ 3	-	-	99.58	0.75	-	-	12.95	2.42	~								
3 ~ 4	-	-	99.58	0.75	-	-	14.66	2.74	~								
4 ~ 5	-	-	100.00	0.75	-	-	14.93	2.79	~								
5 ~ 6	-	-	100.00	0.75	-	-	15.71	2.93	~								
7 ~ 8	-	-	-	-	-	-	-	-	~								
8 ~ 9	-	-	-	-	-	-	-	-	~								
9 ~ 10	-	-	-	-	-	-	-	-	~

11 ~ 12	-	-	-	-	-	-	-	-	~								
12 ~ 13	-	-	-	-	-	-	-	-	~								
14 ~ 15	-	-	-	-	-	-	-	-	~								
16 ~ 17	-	-	-	-	-	-	-	-	~								
17 ~ 18	-	-	-	-	-	-	-	-	~								
19 ~ 20	-	-	-	-	-	-	-	-	~								
20 ~ 21	-	-	-	-	-	-	-	-	~								
22 ~ 23	-	-	-	-	-	-	-	-	~								
23 ~ 24	-	-	-	-	-	-	-	-	~								
24 ~ 25	-	-	-	-	-	-	-	-	~								
25 ~ 26	-	-	-	-	-	-	-	-	~								
27 ~ 28	-	-	-	-	-	-	-	-	~								
28 ~ 29	-	-	-	-	-	-	-	-	~								
29 ~ 30	-	-	-	-	-	-	-	-	~								
31 ~ 32	-	-	-	-	-	-	-	-	~								
32 ~ 33	-	-	-	-	-	-	-	-	~								
33 ~ 34	-	-	-	-	-	-	-	-	~								
34 ~ 35	-	-	-	-	-	-	-	-	~

建築物の構造の規制に必要な衝撃に関する事項	自然現象の種類	急傾斜地の崩壊	箇所番号	108-H22-135-1
	告示番号	神奈川県告示第178号	箇所名	大川2-1
	告示年月日	令和8年3月24日	所在地	横浜市金沢区大川、釜利谷南一丁目、六浦二丁目及び六浦三丁目

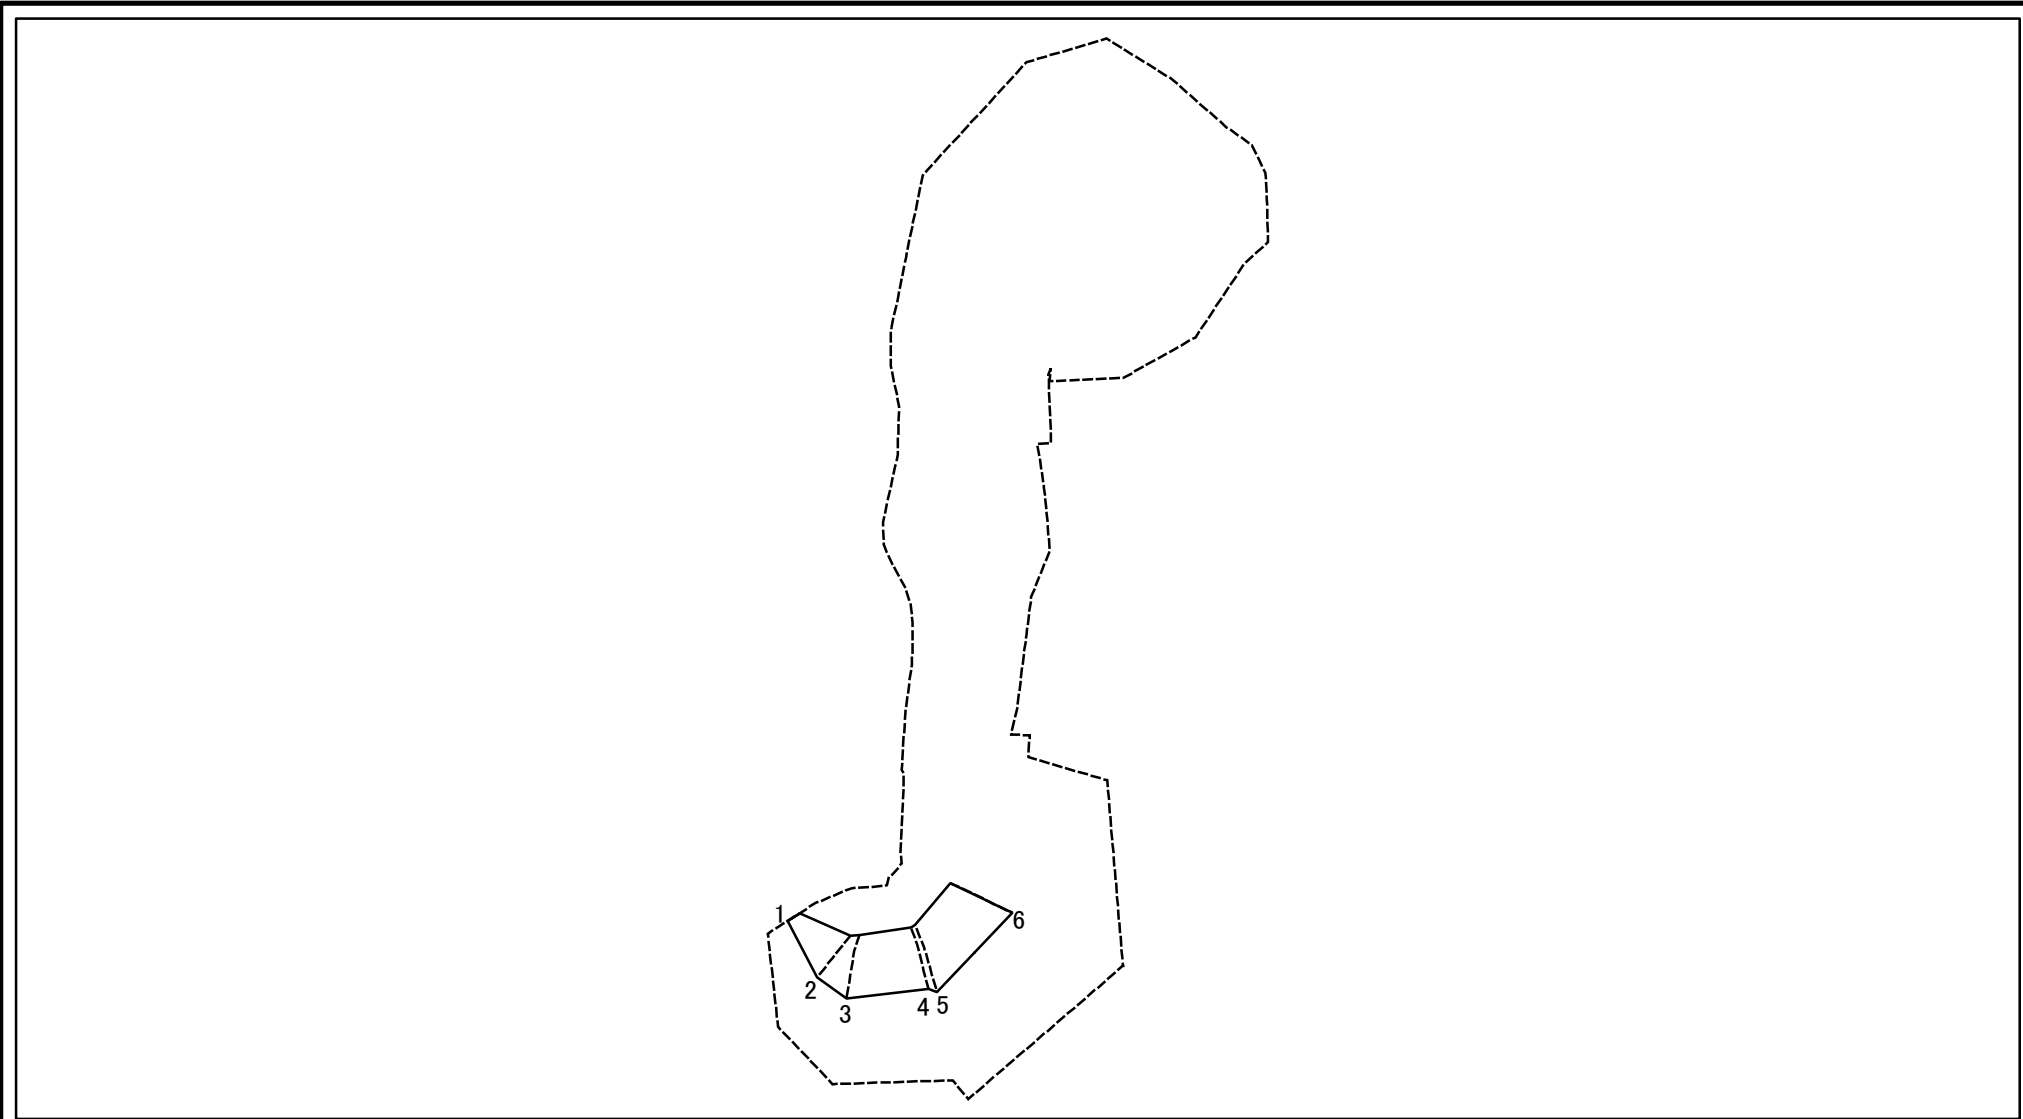
土砂災害警戒区域等指定図(その2-3)

図中の数字は横断測線番号を示す

土砂災害特別警戒区域の区域区分図 (急傾斜地の崩壊に伴う土石等の堆積により建築物の地上部に作用すると想定される力)	土砂災害防止法施行令第二条の基準に該当する区域		N 縮尺 1:2,000	自然現象の種類	急傾斜地の崩壊	箇所番号	108-H22-135-1
	土砂災害防止法施行令第三条の基準に該当する区域			告示番号	神奈川県告示第178号	箇所名	大川2-1
	それ以外の区域			告示年月日	令和8年3月24日	所在地	横浜市金沢区大川、釜利谷南一丁目、六浦二丁目及び六浦三丁目
