# 土砂災害警戒区域等指定図(その2-1)

~									~								
~									~								
~									~								
~									~								
~									~								
~									~								
~									~								
~									~								
~									~								
~									~								
~									~								
~									~								
~									~								
~									~								
~									~								
~									~								
~									~								
~									~								
~									~								
						自然現象の種類		類急	急傾斜地の崩壊		箇所番号		109-H22-001-1				
<b>建築物の構造の規制に必要な衝撃に関する事項</b>							告示番号					箇所名		高田西5丁目1-1			
							告	示年月日				所在地		 横浜市港北区高田西五丁目、高田西四丁目及び高田

~									~									
~									~									
~									~									
~									~									
~									~									
~									~									
~									~									
~									~									
~									~									
~									~									
~									~									
~									~	-								
~									~									
~									~	<u> </u>		<u> </u>		<u> </u>				
							自然現象の種類		魚 急	急傾斜地の崩壊		箇所番号		109-H22-001-3				
建築物の構造の規制に必要な衝撃に関する事項							告示番号						箇所名		高田西5丁目1-3			
								示年月日					所在地		横浜市港北区高田西五丁目、高田西四丁目及び高田町

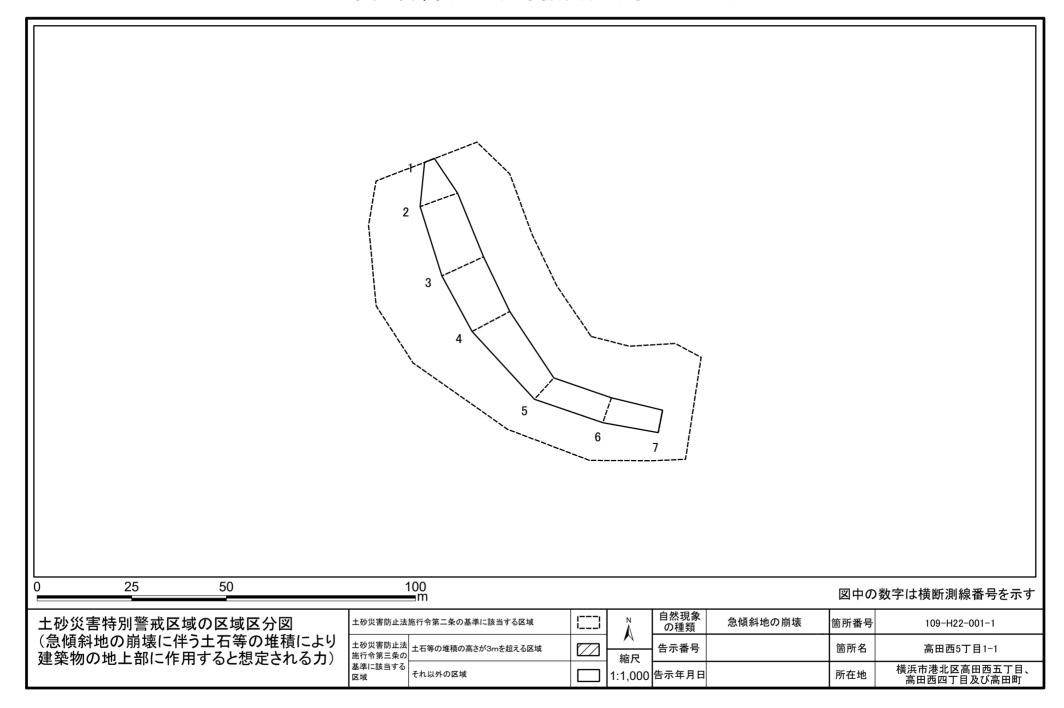
## 土砂災害警戒区域等指定図(その2-3)

土石等の移動により建築物の地上部に作用する と想定されるカ				土石等の堆積により建築物の地上部に作用する と想定されるカ					土石等の移動により建築物の地上部に作用する と想定されるカ				土石等の堆積により建築物の地上部に作用する と想定されるカ			
	土石等の(移動)高さが 1m以下の場合、土石等 の移動による力が 100kN/m <sup>2</sup> を超える区域		それ以外の区域		土石等の堆積の高さが 3mを超える区域		それ以外の区域		横断測線の区間	土石等の(移動)高さが 1m以下の場合、土石等 の移動による力が 100kN/m <sup>2</sup> を超える区域		それ以外の区域		土石等の堆積の高さが 3mを超える区域		それ以外の区域	
	カの大きさ のうち最大 のもの (kN/m²)	土石等 の高さ (m)	カの大きさ のうち最大 のもの (kN/m²)	土石等 の高さ (m)	力の大きさ のうち最大 のもの (kN/m²)	土石等 の高さ (m)	力の大きさ のうち最大 のもの (kN/m²)	土石等 の高さ (m)		カの大きさ のうち最大 のもの (kN/m²)		カの大きさ のうち最大 のもの (kN/m²)	土石等 の高さ (m)	カの大きさ のうち最大 のもの (kN/m²)	土石等 の高さ (m)	カの大きさ のうち最大 のもの (kN/m²)	
1 ~ 2	_		79.30	0.75	_	_	15.10	2.82	~								
2 ~ 3	_		81.91	0.75	_		14.13	2.64	~								
3 ~ 4	_	_	81.91	0.75	_	_	14.13	2.64	~								
4 ~ 5	_	_	79.46	0.75	_	_	14.09	2.63	~								
5 ~ 6	_	_	67.99	0.75	_	_	11.13	2.08	~								
6 ~ 7	_	_	63.85	0.75	_	_	11.13	2.08	~								
7 ~ 8	_	_	-	-	_	_	-	-	~

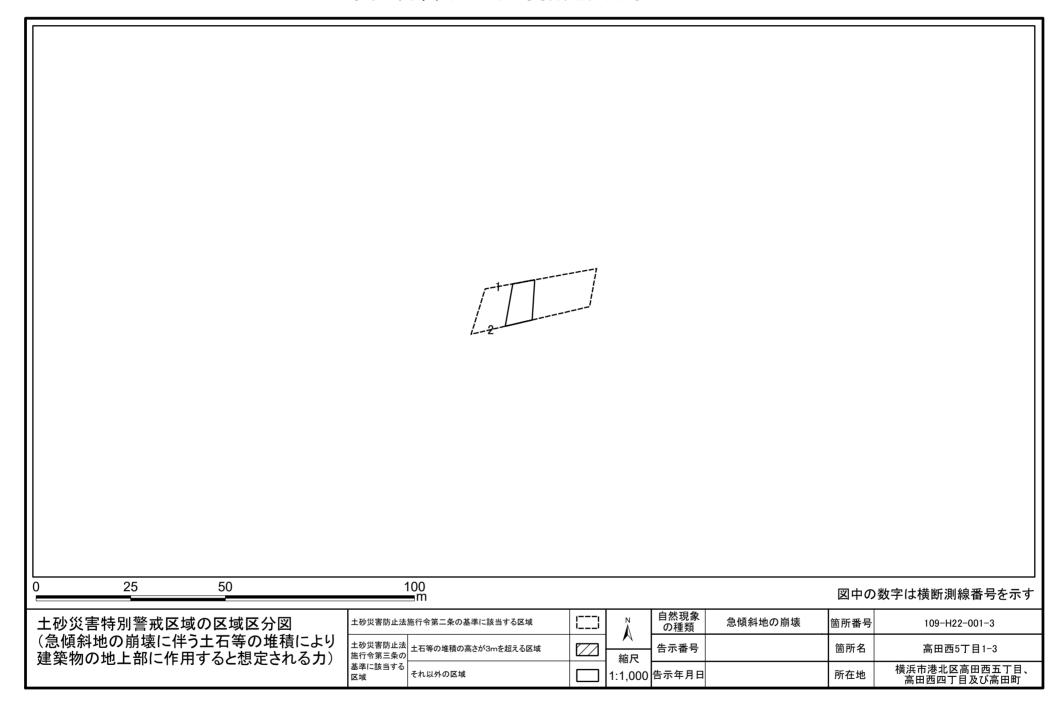
## 土砂災害警戒区域等指定図(その2-3)

横断測線の区間	土石等の移動により建築物の地上部に作用する と想定されるカ				土石等の堆積により建築物の地上部に作用する と想定されるカ					土石等の移動により建築物の地上部に作用する と想定されるカ			に作用する	土石等の堆積により建築物の地上部に作用する と想定されるカ				
	土石等の(移動)高さが 1m以下の場合、土石等 の移動による力が 100kN/m <sup>2</sup> を超える区域		それ以外の区域		土石等の堆積の高さが 3mを超える区域		それ以外の区域		横断測線の区間	土石等の(移動)高さが 1m以下の場合、土石等 の移動による力が 100kN/m <sup>2</sup> を超える区域		それ以外の区域		土石等の堆積の高さが 3mを超える区域		それ以外の区域		
	カの大きさ のうち最大 のもの (kN/m²)	土石等 の高さ (m)	力の大きさ のうち最大 のもの (kN/m²)	土石等 の高さ (m)	カの大きさ のうち最大 のもの (kN/m²)	土石等 の高さ (m)	カの大きさ のうち最大 のもの (kN/m²)	土石等 の高さ (m)		カの大きさ のうち最大 のもの (kN/m²)		力の大きさ のうち最大 のもの (kN/m²)	土石等 の高さ (m)	カの大きさ のうち最大 のもの (kN/m²)	土石等 の高さ (m)	カの大きさ のうち最大 のもの (kN/m²)	土石等 の高さ (m)	
1 ~ 2	_	-	68.54	0.75	-	-	10.11	1.89	~									
~									~									
~									~									
~									~									
~									~									
~									~									
~									~									
~									~									
~									~									
~									~									
~									~									
~									~
