土砂災害警戒区域等指定図(その2-1)

土砂災害警戒区域等指定図(その2-2)

土砂災害警戒区域等指定図(その2-3)

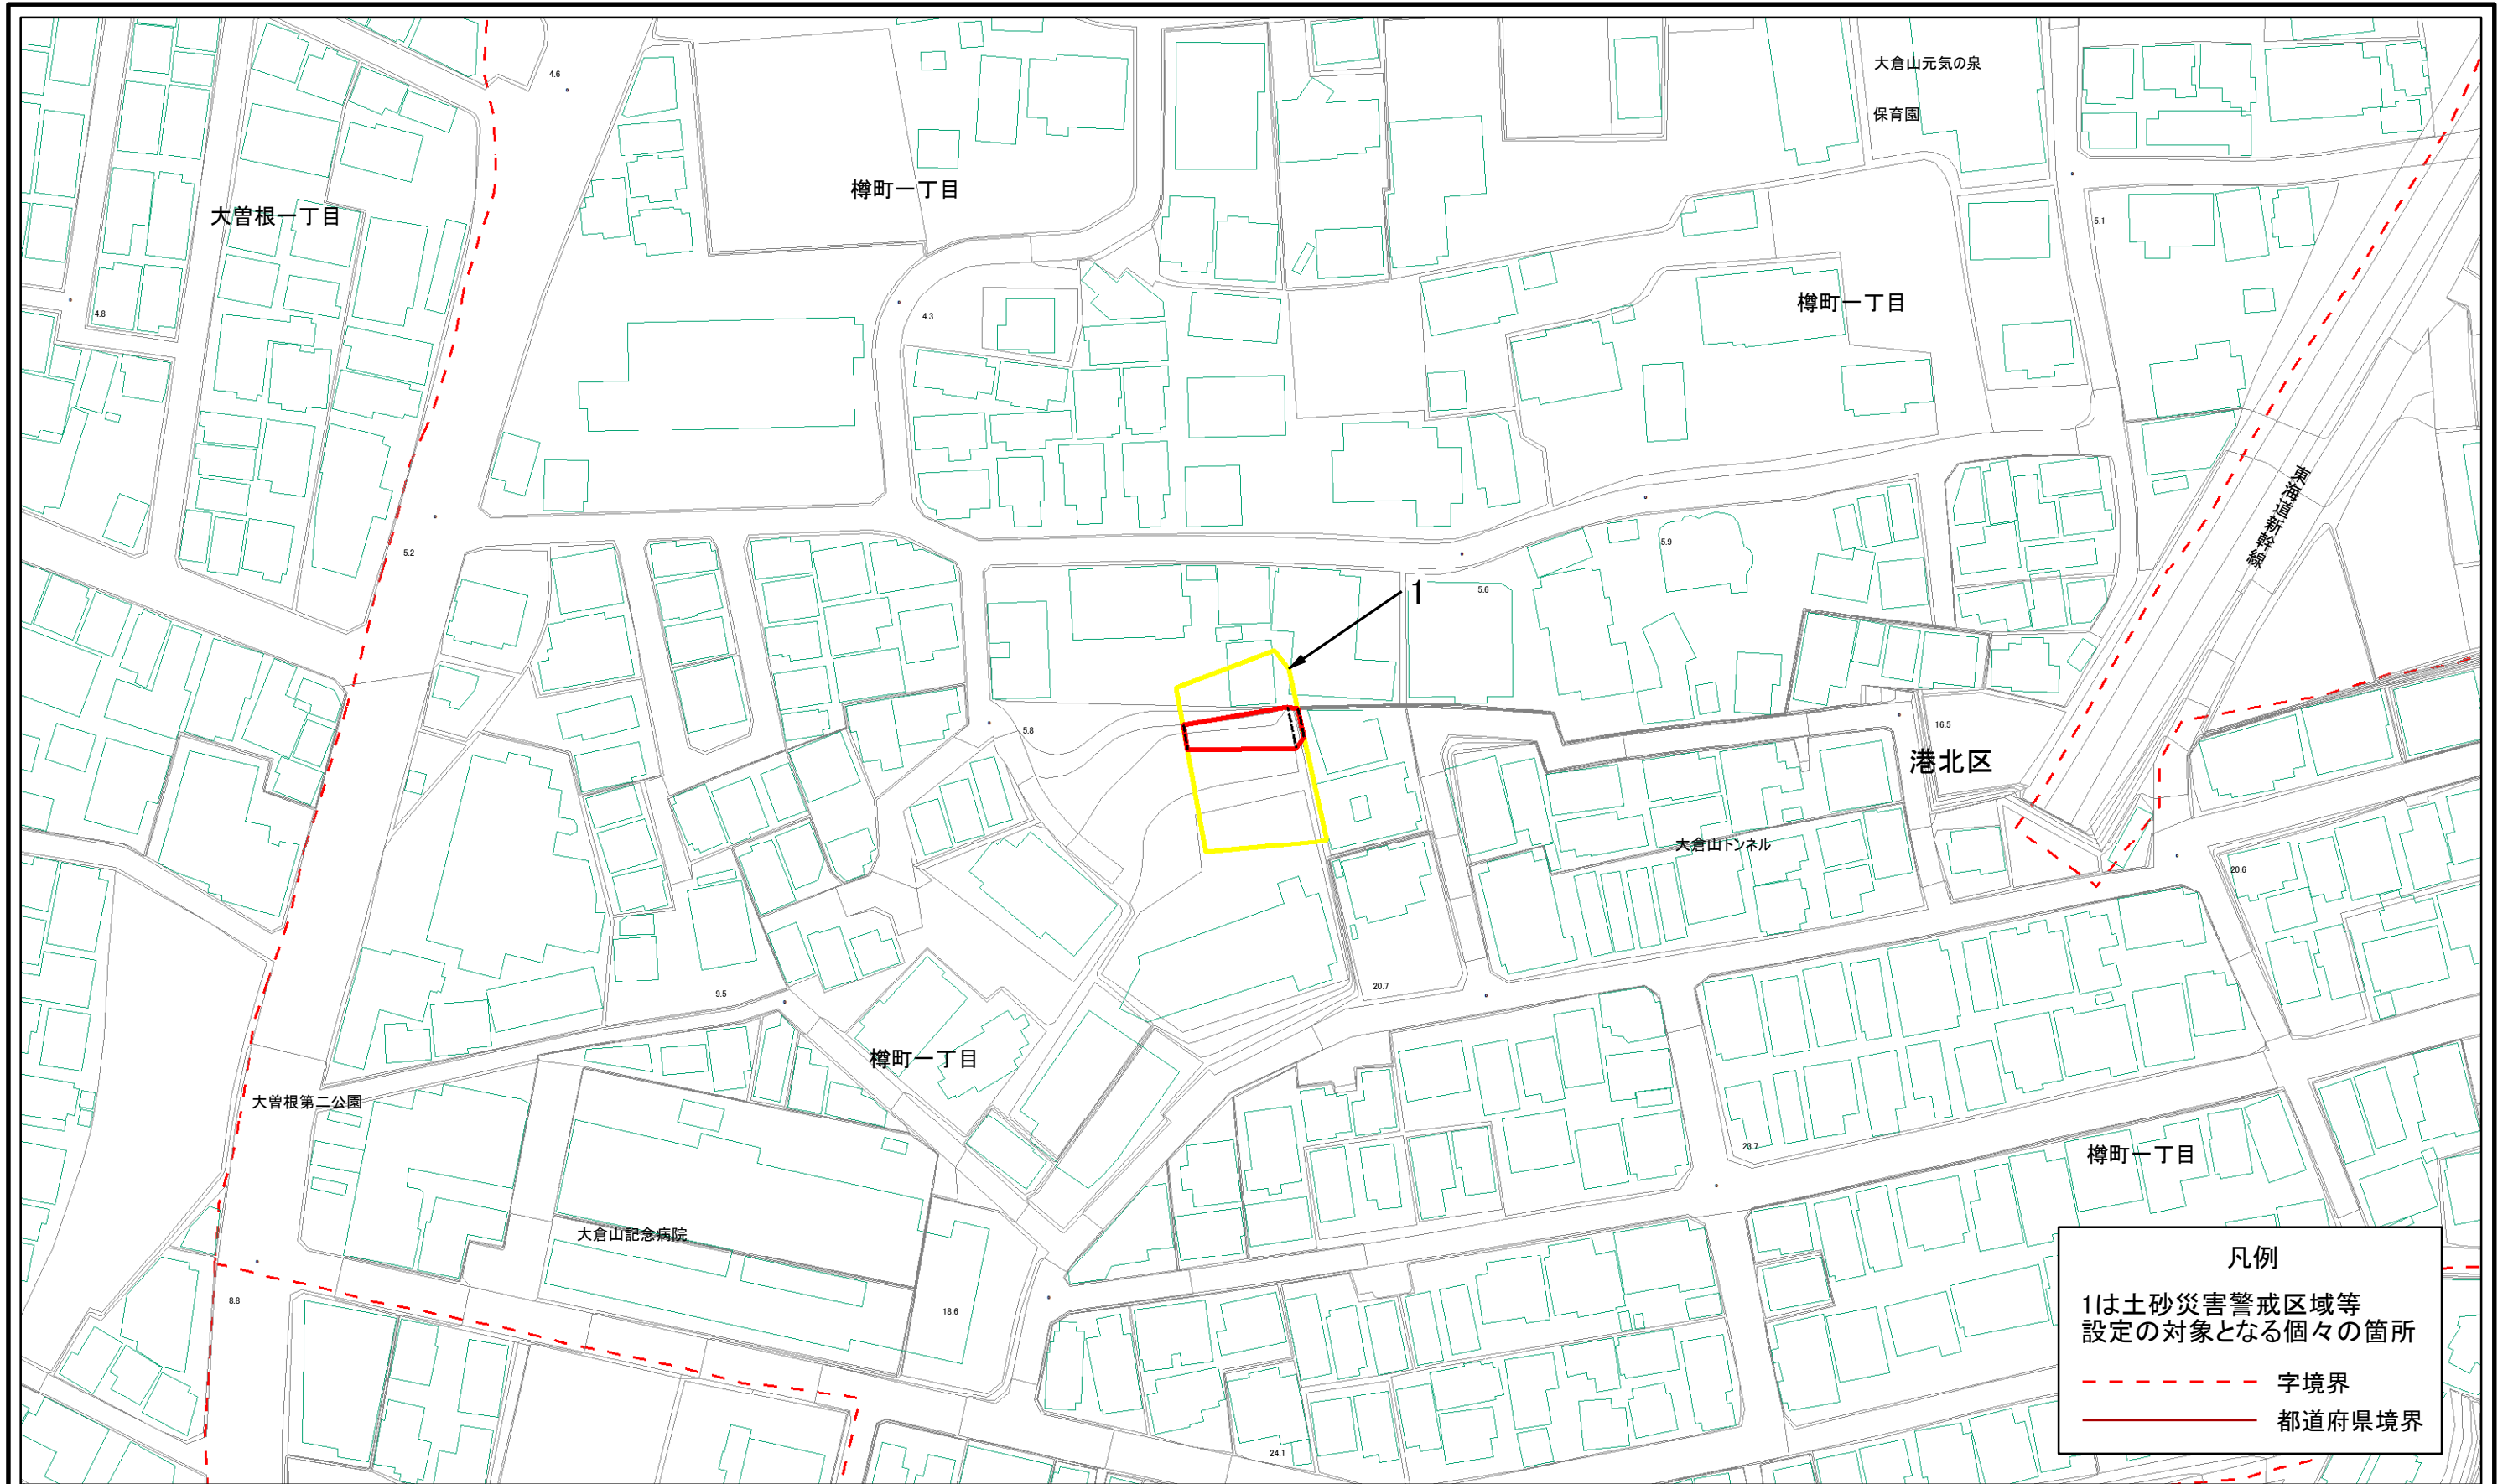
| 土砂災害警戒区域・土砂災害特別警戒区域 区域図 | 土砂災害防止法施行令第二条の基準に該当する区域 | | N 縮尺 1:1,000 | 自然現象の種類 | 急傾斜地の崩壊 | 箇所番号 | 109-H22-057 |
| | 土砂等の(移動)高さが1m以下の場合、土砂等の移動による力が100kN/mを超える区域 | | | 告示年月日 | 令和3年3月16日 | 所在地 | 横浜市港北区樽町一丁目 |
| | 土砂等の堆積の高さが3mを超える区域 | | | | | | |

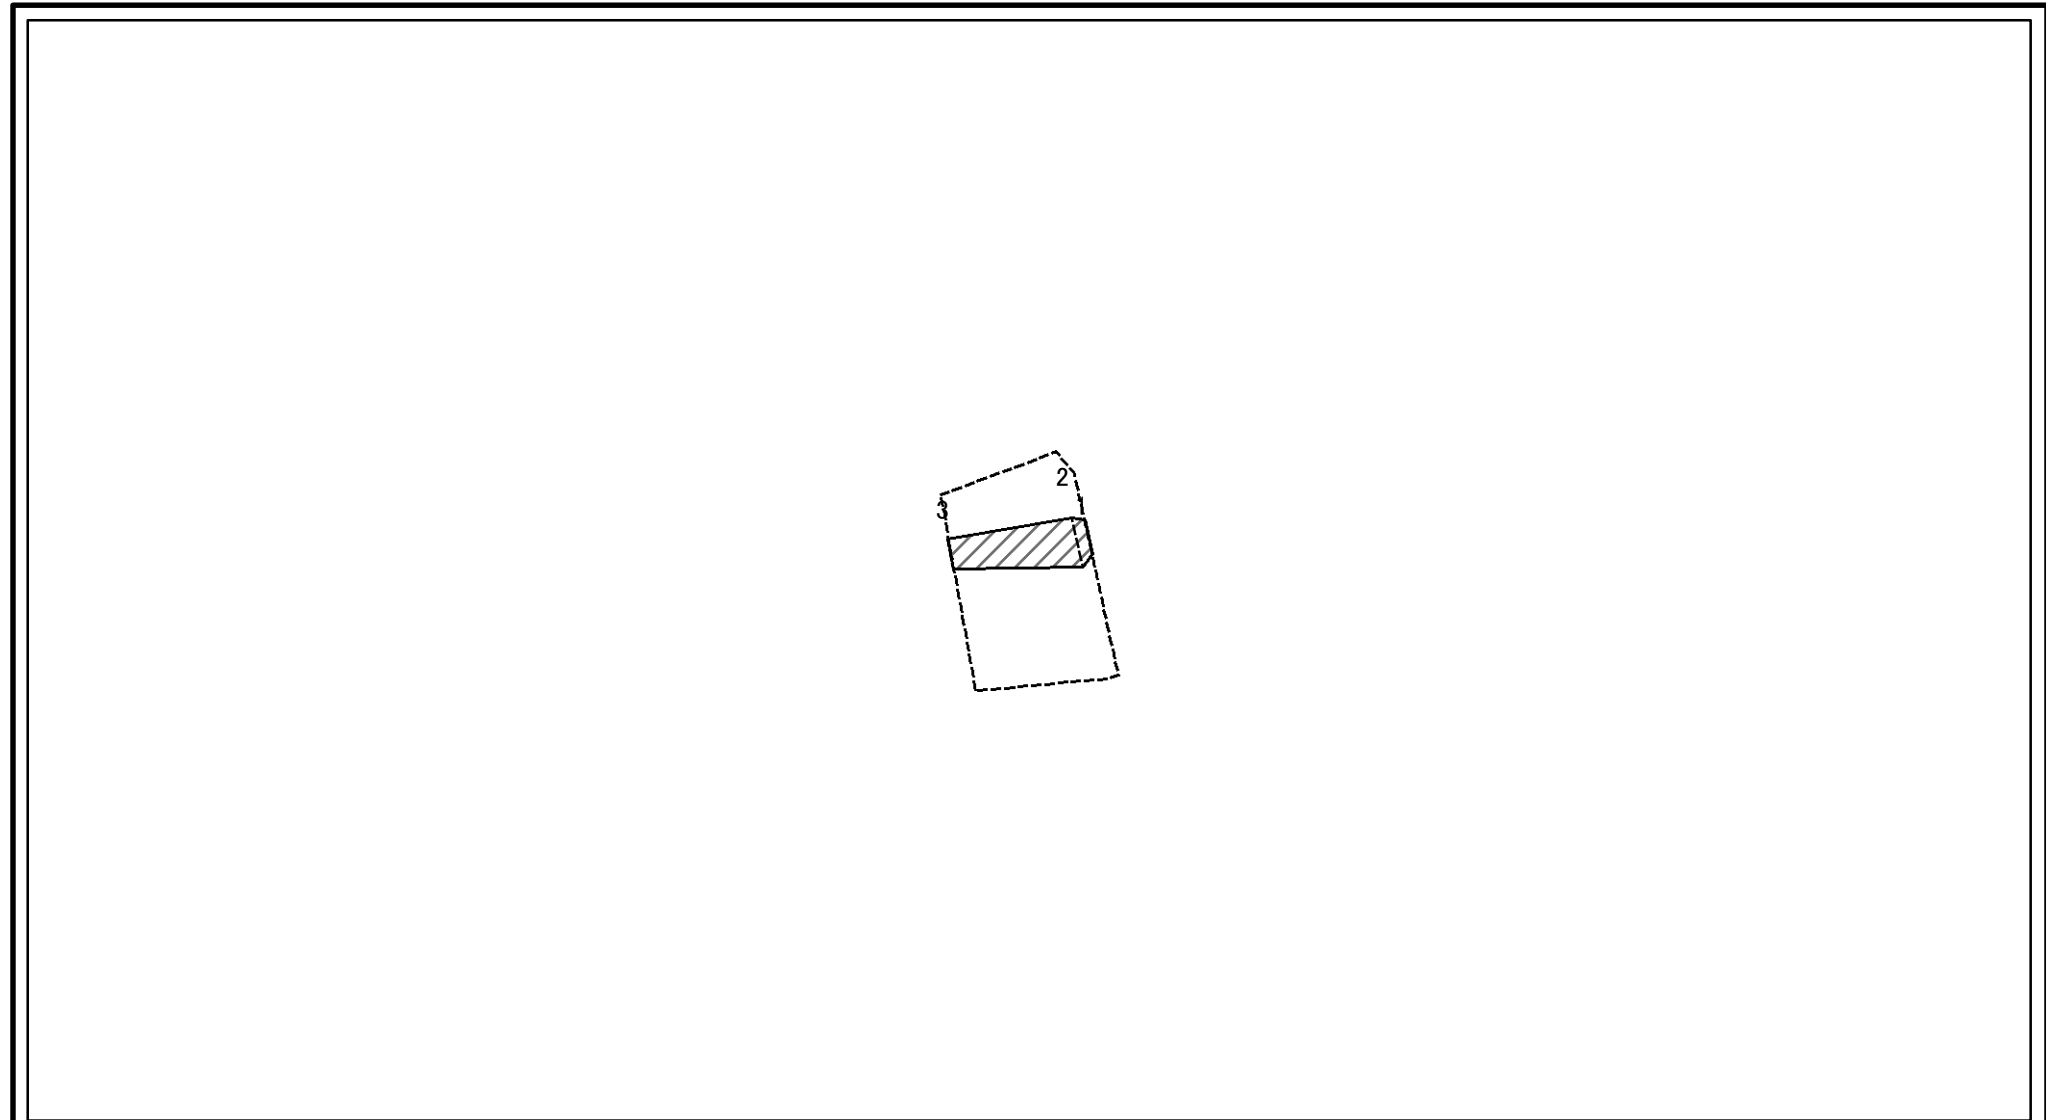
図中の数字は横断測線番号を示す

| 土砂災害特別警戒区域の区域区分図 (急傾斜地の崩壊に伴う土石等の移動により建築物の地上部に作用すると想定される力) | 土砂災害防止法施行令第二条の基準に該当する区域 | | N 縮尺 1:1,000 | 自然現象の種類 | 急傾斜地の崩壊 | 箇所番号 | 109-H22-057-1 |
