土砂災害警戒区域等指定図(その2-1)

土砂災害防止法施行令第二条の基準に該当する区域		自然現象の種類	急傾斜地の崩壊	箇所番号	109-H22-192
土砂等の(移動)高さが1m以下の場合、土砂等の移動による力が100kN/mを超える区域		告示番号	神奈川県告示第112号	箇所名	新吉田東1丁目1
土砂等の堆積の高さが3mを超える区域		縮尺	1:2,000	所在地	横浜市港北区新吉田東一丁目
それ以外の区域		告示年月日	令和3年3月16日

自然現象の種類	急傾斜地の崩壊	箇所番号	109-H22-192-2
告示番号	神奈川県告示第112号	箇所名	新吉田東1丁目1-2
告示年月日	令和3年3月16日	所在地	横浜市港北区新吉田東一丁目

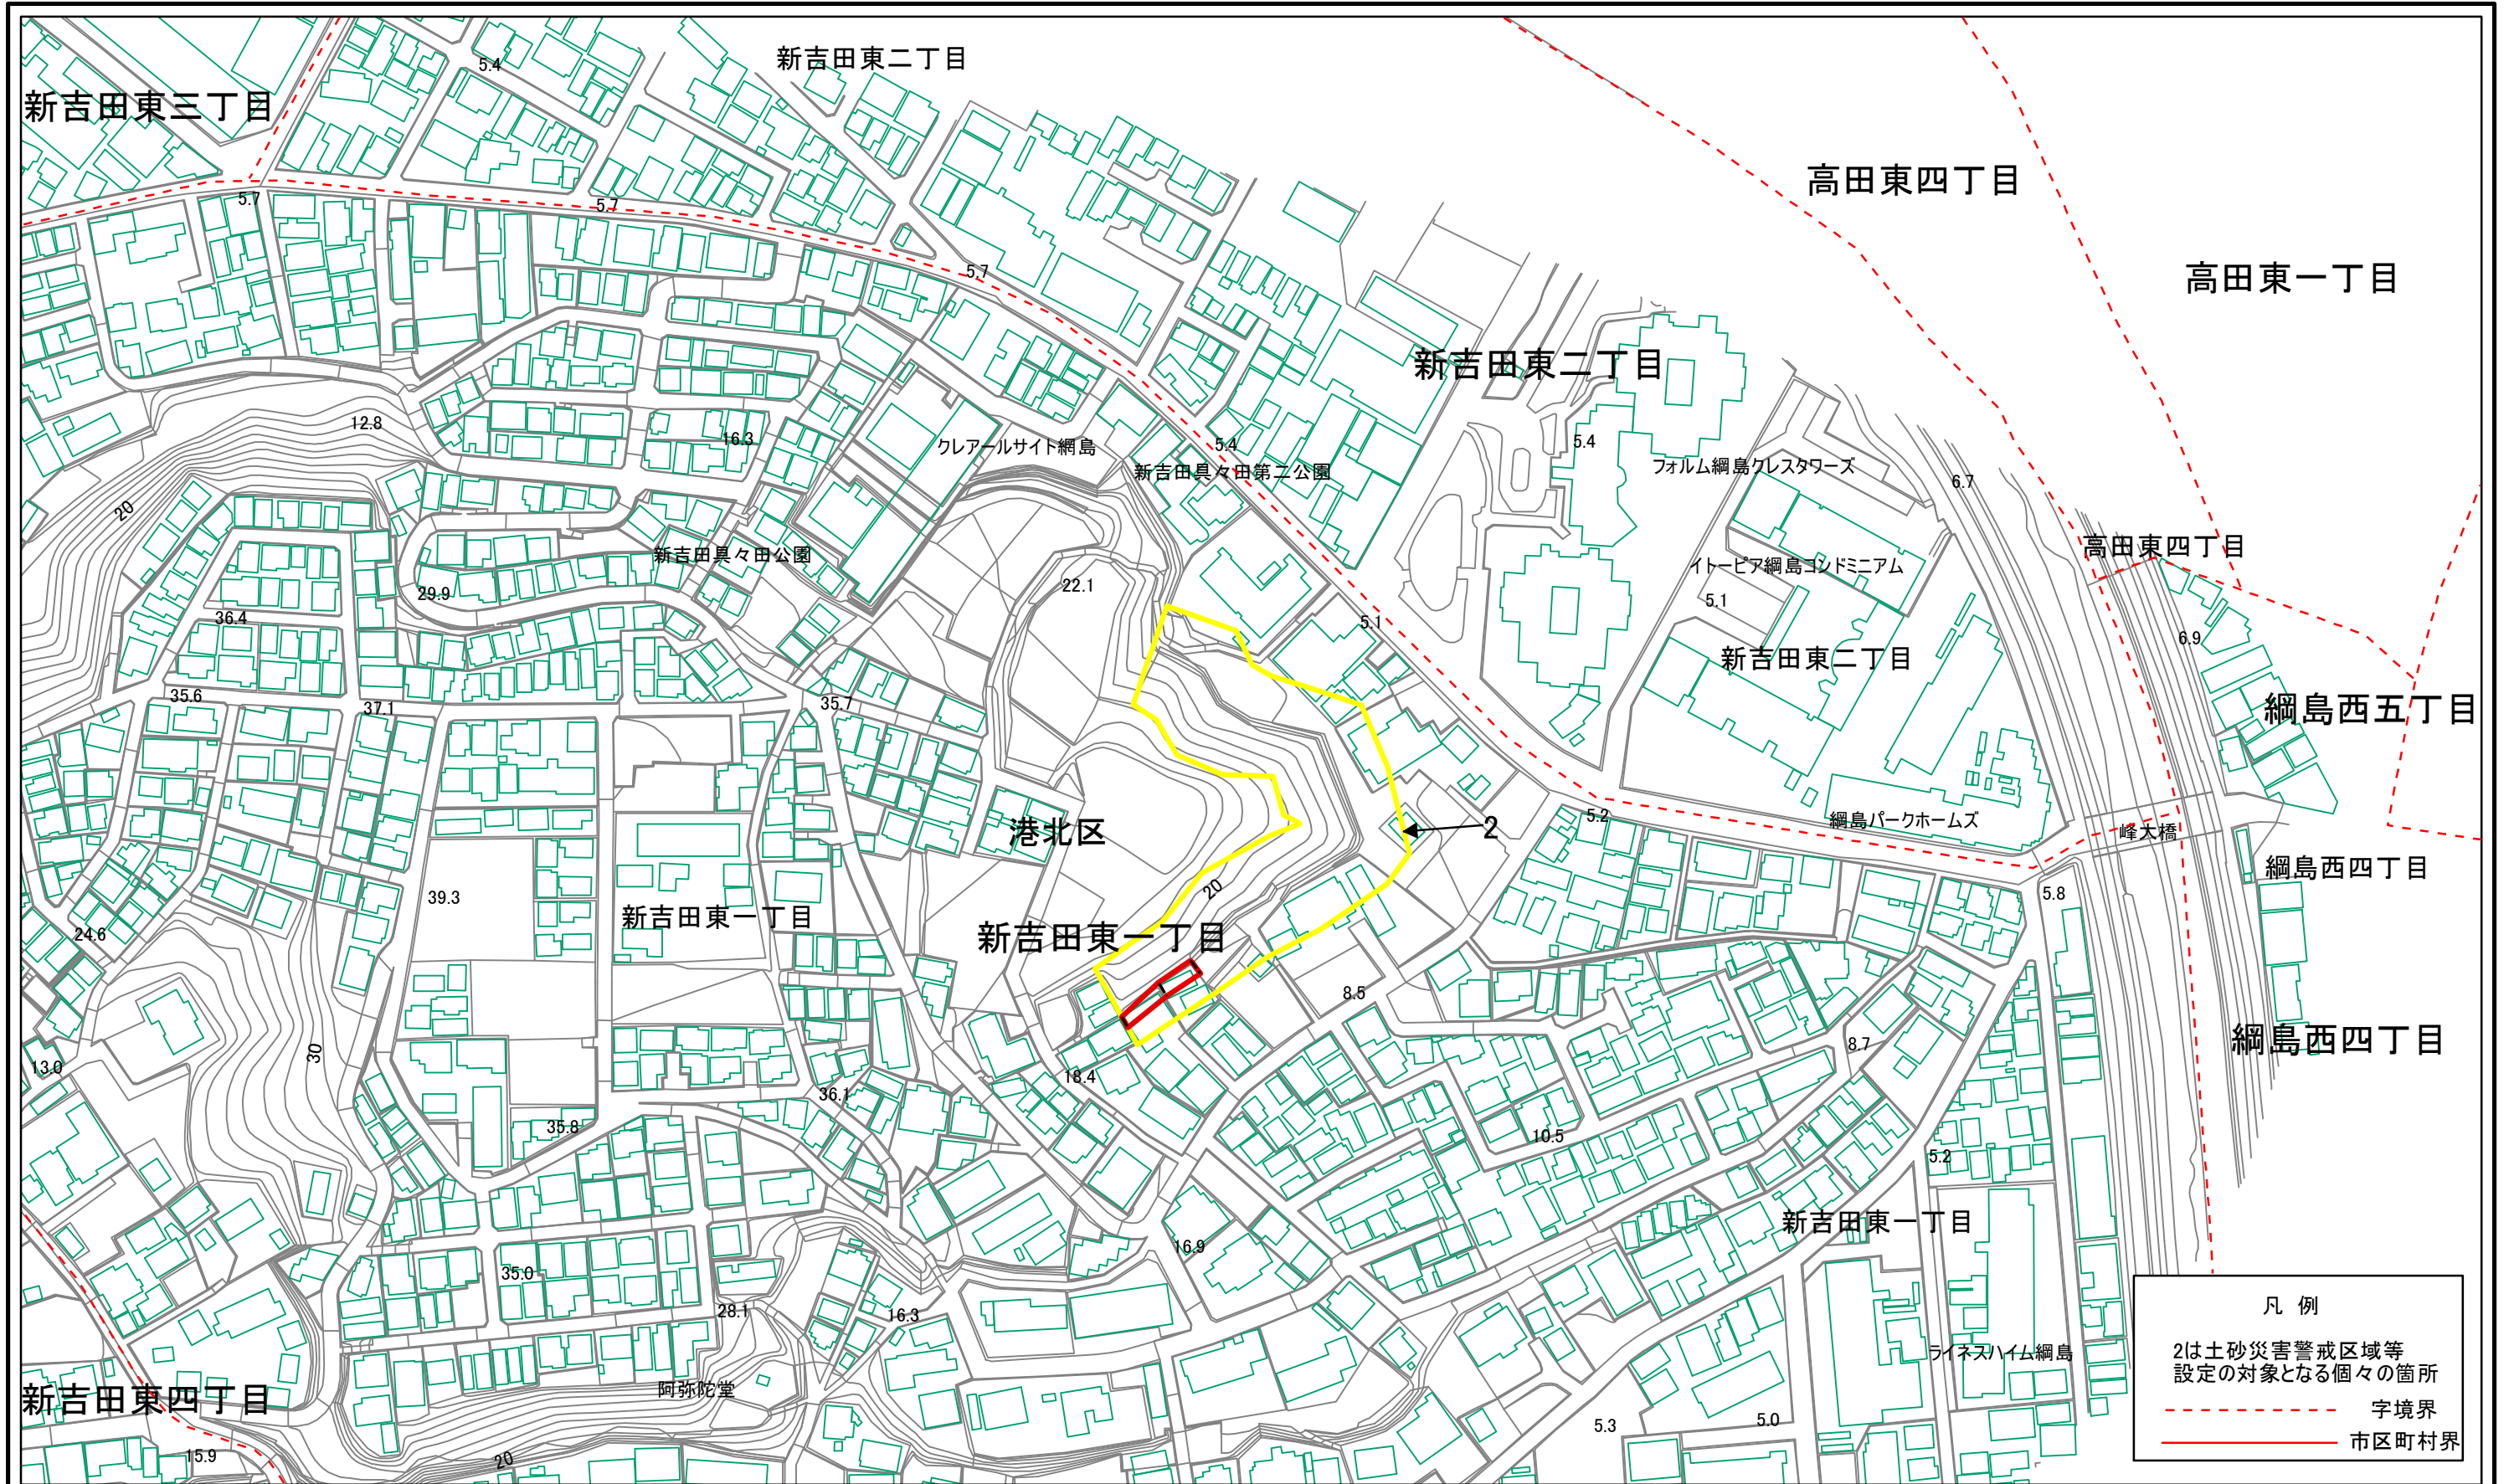
土砂災害警戒区域・土砂災害特別警戒区域 区域図		土砂災害防止法施行令第二条の基準に該当する区域		土砂災害防止法施行令第三条の基準に該当する区域		それ以外の区域		凡例	
								2は土砂災害警戒区域等 設定の対象となる個々の箇所	
								字境界	
								市区町村界

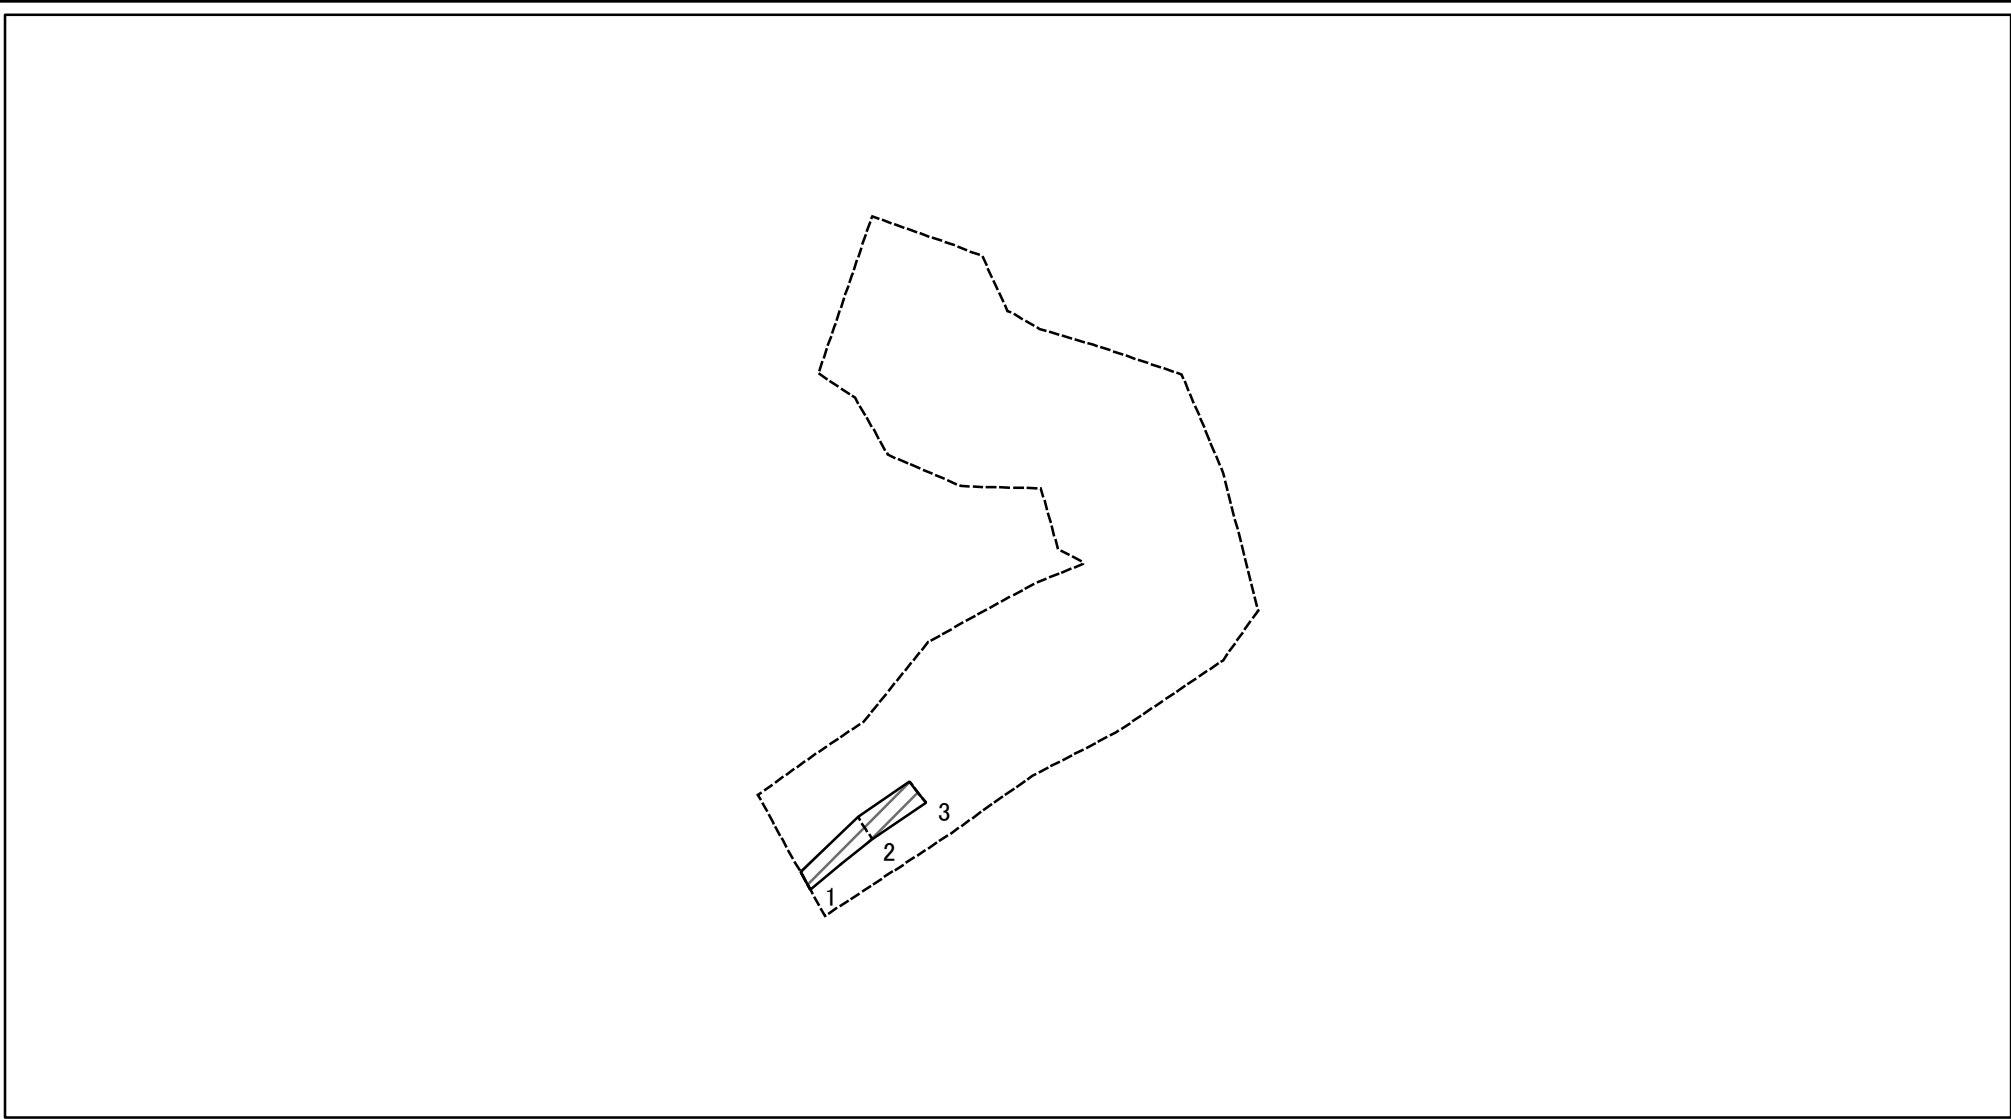
土砂災害警戒区域等指定図(その2-2)

図中の数字は横断測線番号を示す

土砂災害特別警戒区域の区域区分図
 (急傾斜地の崩壊に伴う土石等の移動により建築物の地上部に作用すると想定される力)

土砂災害防止法施行令第二条の基準に該当する区域		
土砂災害防止法施行令第三条の基準に該当する区域	土石等の(移動)高さが1m以下の場合、土石等の移動による力が100kN/m ² を超える区域	
	それ以外の区域

横断測線の区間	土石等の移動により建築物の地上部に作用すると想定される力				土石等の堆積により建築物の地上部に作用すると想定される力				横断測線の区間	土石等の移動により建築物の地上部に作用すると想定される力				土石等の堆積により建築物の地上部に作用すると想定される力			
	土石等の(移動)高さが1m以下の場合、土石等の移動による力が100kN/m ² を超える区域		それ以外の区域		土石等の堆積の高さが3mを超える区域		それ以外の区域			土石等の(移動)高さが1m以下の場合、土石等の移動による力が100kN/m ² を超える区域		それ以外の区域		土石等の堆積の高さが3mを超える区域		それ以外の区域	
	力の大きさのうち最大のもの (kN/m ²)	土石等の高さ (m)	力の大きさのうち最大のもの (kN/m ²)	土石等の高さ (m)	力の大きさのうち最大のもの (kN/m ²)	土石等の高さ (m)	力の大きさのうち最大のもの (kN/m ²)	土石等の高さ (m)		力の大きさのうち最大のもの (kN/m ²)	土石等の高さ (m)	力の大きさのうち最大のもの (kN/m ²)	土石等の高さ (m)	力の大きさのうち最大のもの (kN/m ²)	土石等の高さ (m)	力の大きさのうち最大のもの (kN/m ²)	土石等の高さ (m)
1 ~ 2	-	-	58.26	0.75	-	-	10.51	1.96	~								
2 ~ 3	-	-	58.40	0.75	-	-	10.57	1.98	~								
4 ~ 5	-	-	-	-	-	-	-	-	~								
5 ~ 6	-	-	-	-	-	-	-	-	~								
6 ~ 7	-	-	-	-	-	-	-	-	~								
7 ~ 8	-	-	-	-	-	-	-	-	~								
8 ~ 9	-	-	-	-	-	-	-	-	~								
9 ~ 10	-	-	-	-	-	-	-	-	~								
10 ~ 11	-	-	-	-	-	-	-	-	~								
11 ~ 12	-	-	-	-	-	-	-	-	~

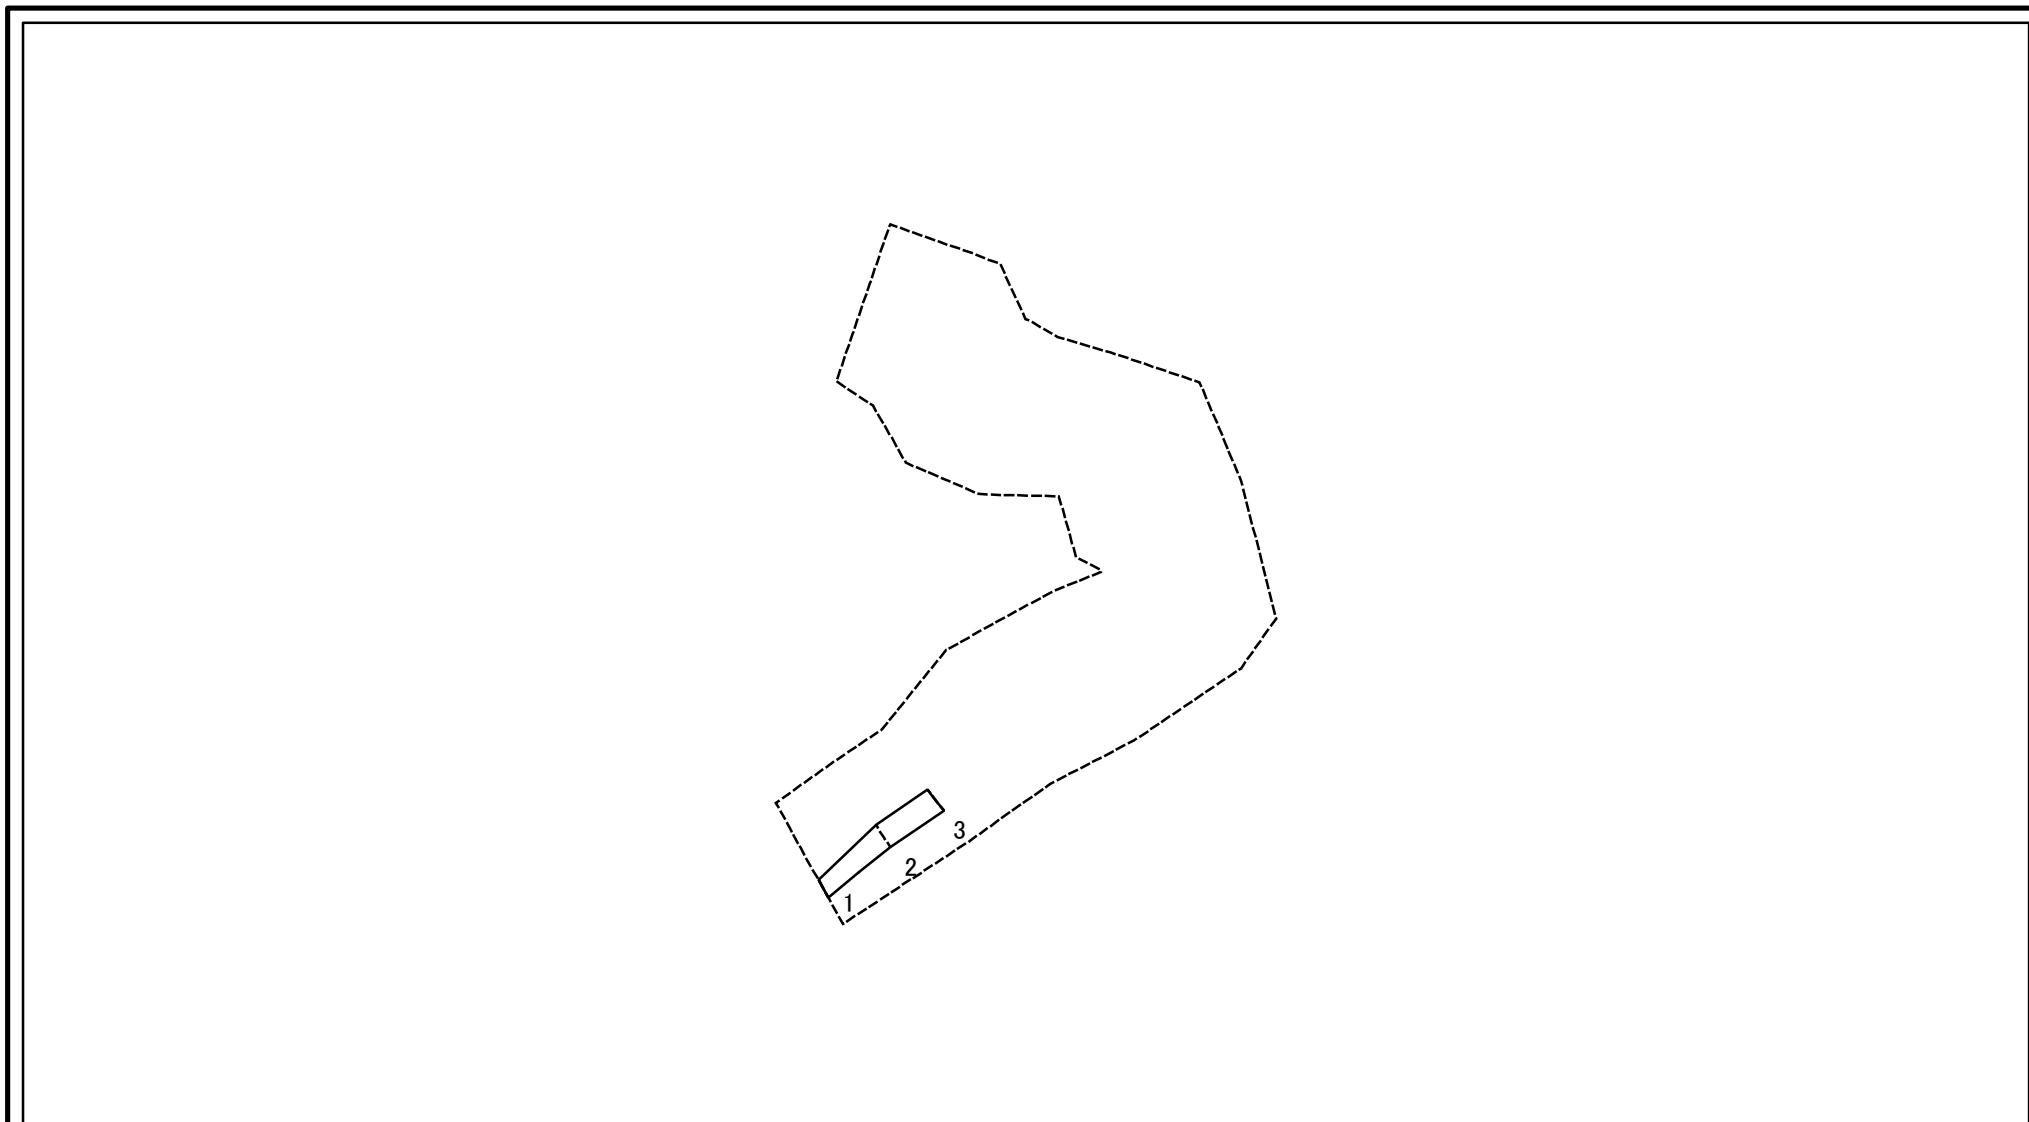
土砂災害警戒区域等指定図(その2-3)

図中の数字は横断測線番号を示す

土砂災害特別警戒区域の区域区分図 (急傾斜地の崩壊に伴う土石等の堆積により建築物の地上部に作用すると想定される力)	土砂災害防止法施行令第二条の基準に該当する区域		N 縮尺 1:1,500	自然現象の種類	急傾斜地の崩壊	箇所番号	109-H22-192-2
	土砂災害防止法施行令第三条の基準に該当する区域			告示番号	神奈川県告示第112号	箇所名	新吉田東1丁目1-2
	それ以外の区域			告示年月日	令和3年3月16日	所在地	横浜市港北区新吉田東一丁目
