土砂災害警戒区域等指定図(その2-1)

**土砂災害警戒区域・土砂災害特別警戒区域
区域図**

自然現象の種類	急傾斜地の崩壊	箇所番号	110-H22-022
告示番号	神奈川県告示第340号	箇所名	戸塚町22
告示年月日	令和3年5月14日	所在地	横浜市戸塚区戸塚町及び栄区金井町

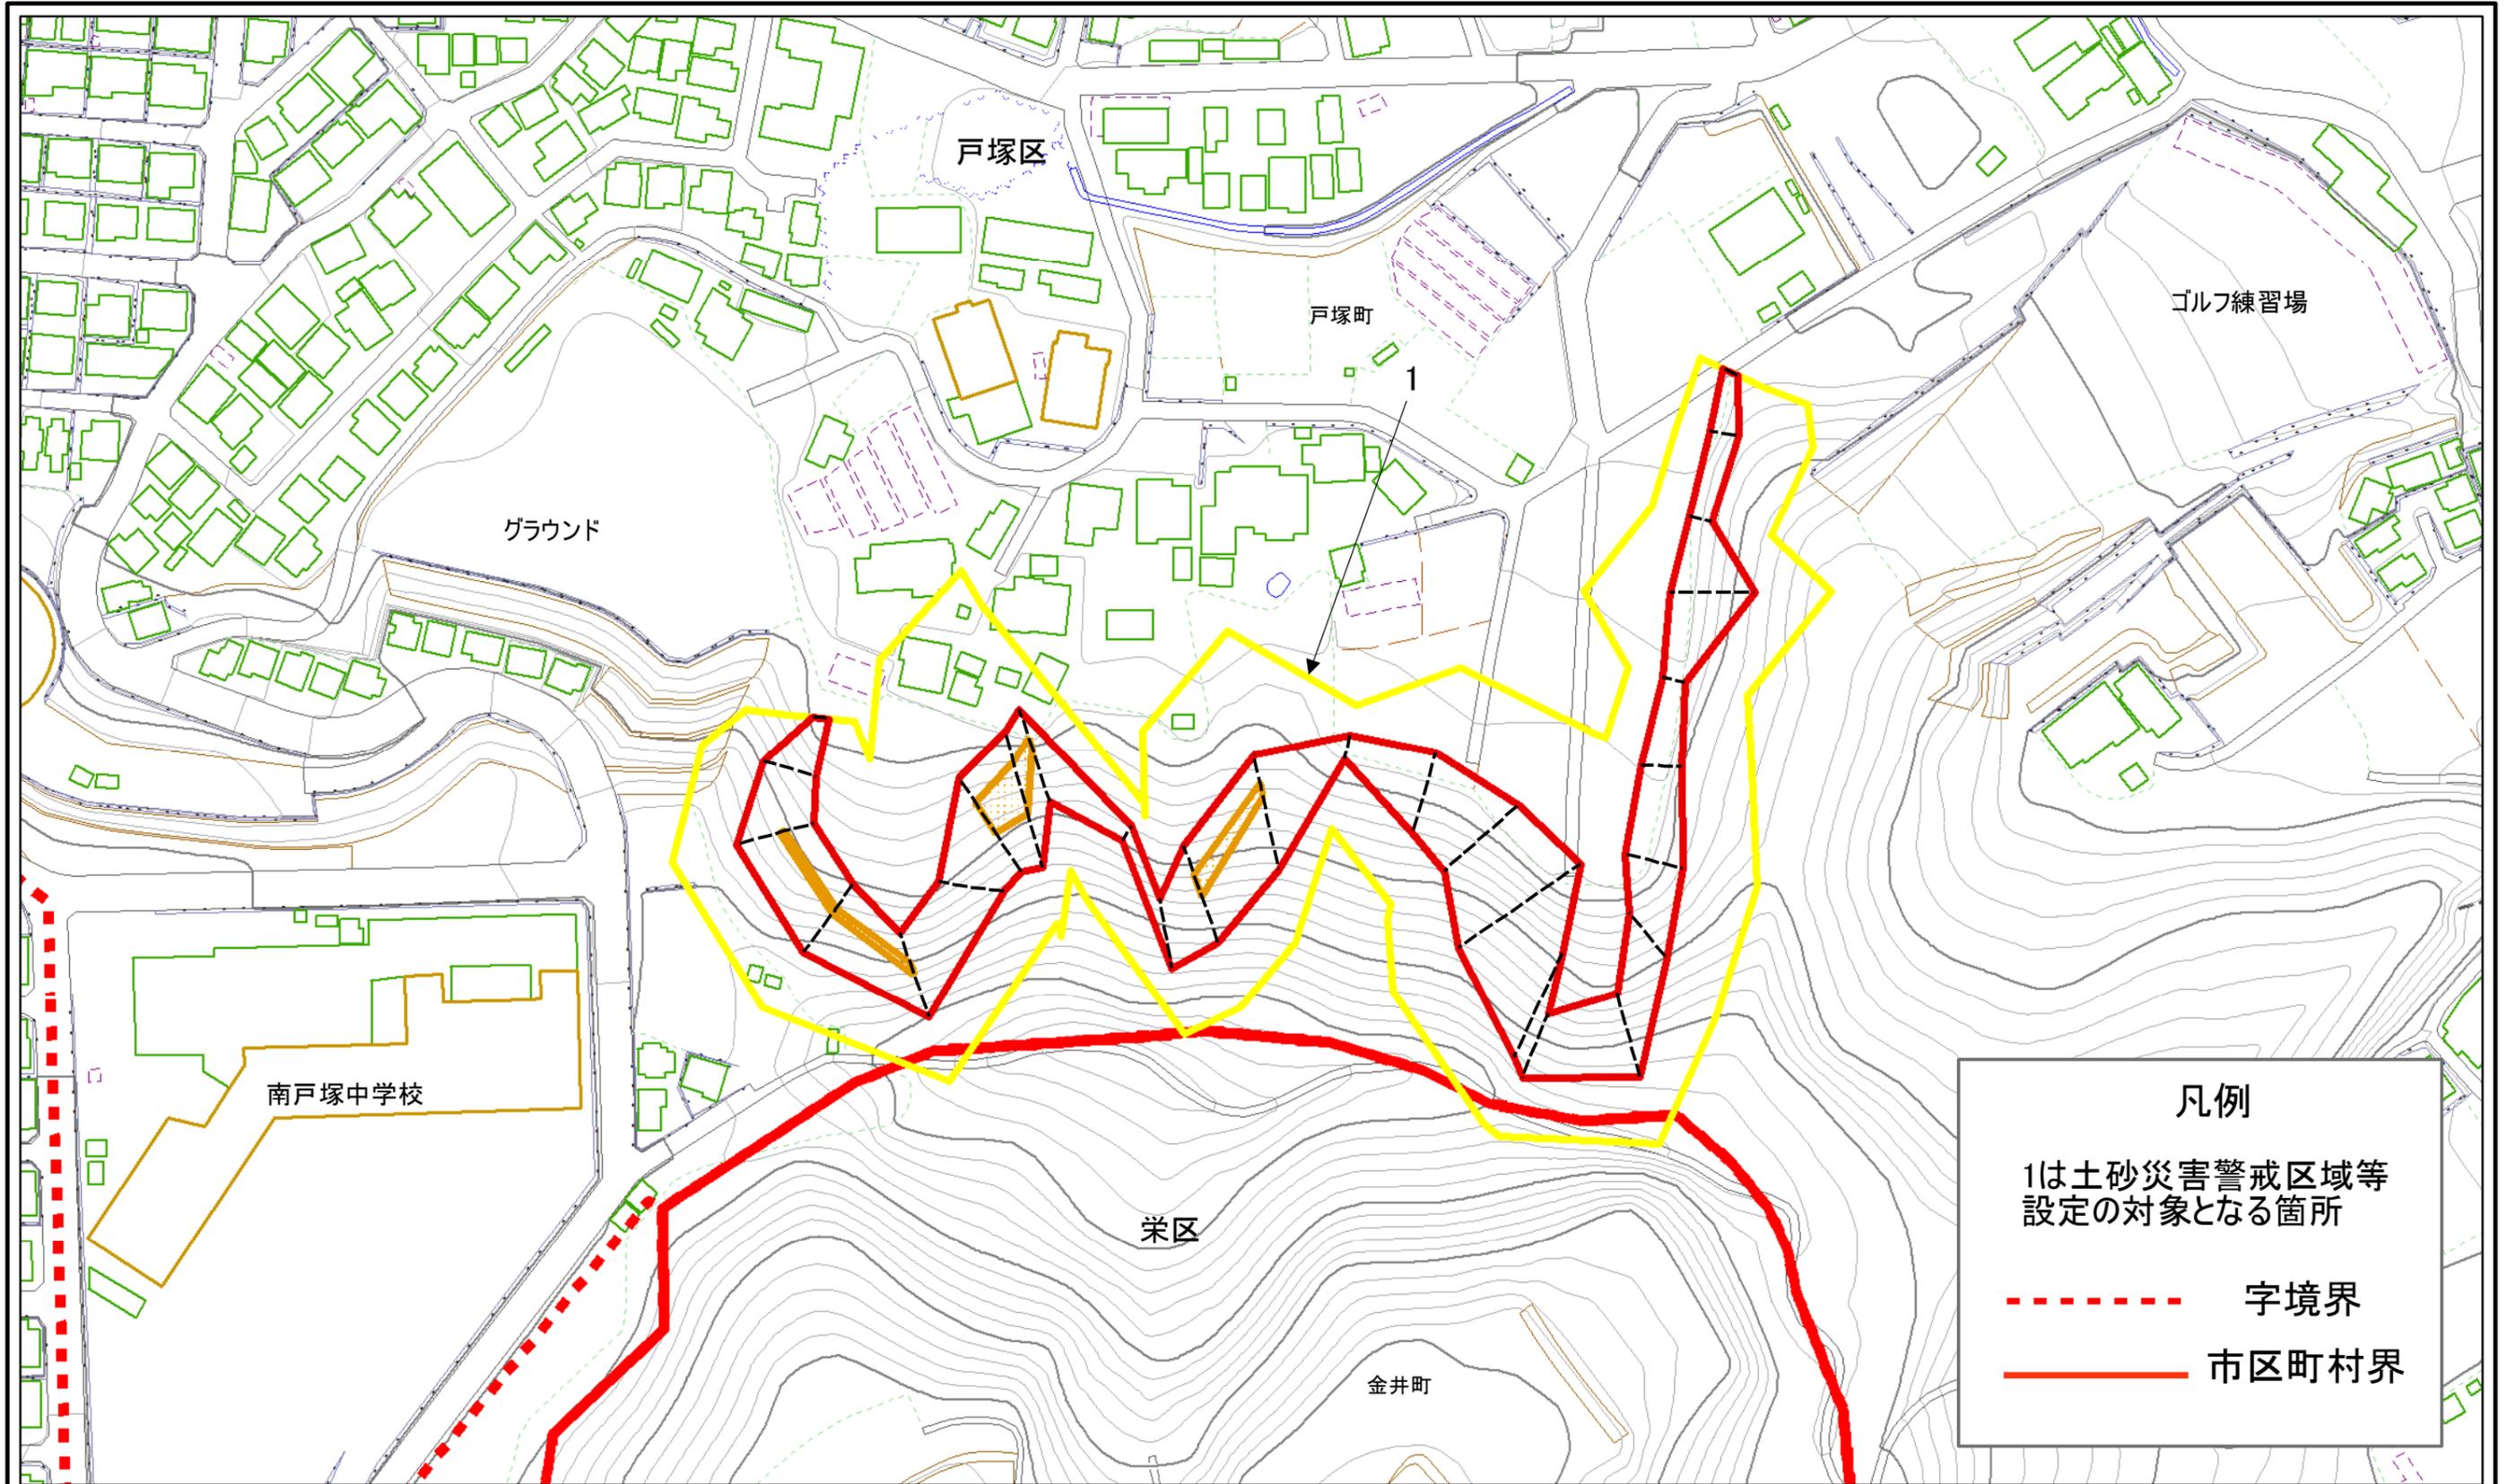
土砂災害防止法施行令第二条の基準に該当する区域	
土砂災害防止法施行令第三条の基準に該当する区域	
それ以外の区域

縮尺	1:1,500
----	---------

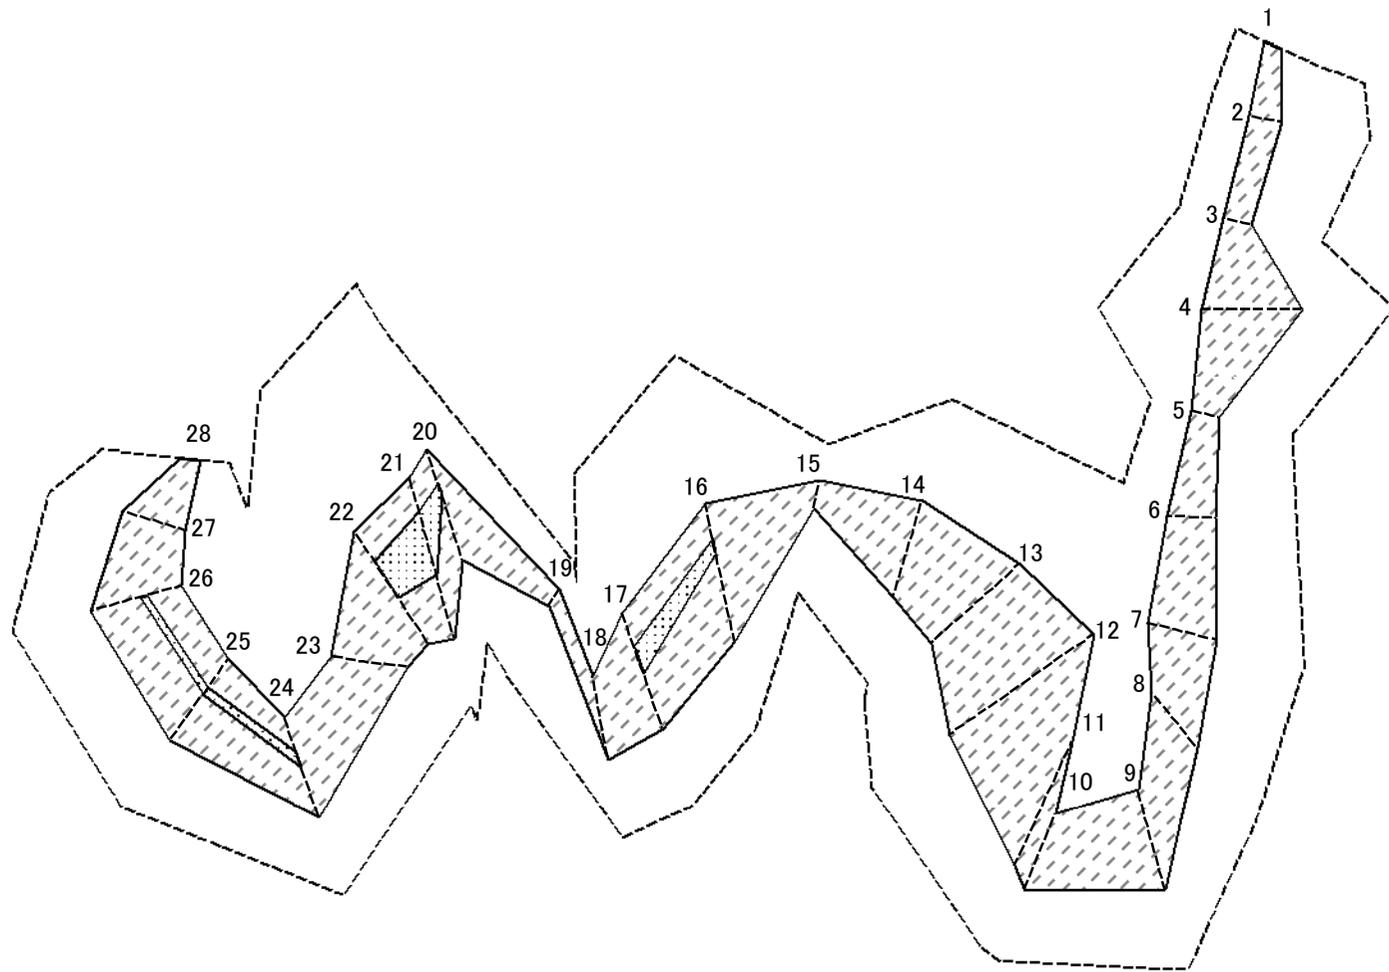
土砂災害警戒区域等指定図(その2-2)

図中の数字は横断測線番号を示す

土砂災害特別警戒区域の区域区分図 (急傾斜地の崩壊に伴う土石等の移動により 建築物の地上部に作用すると想定される力)

土石等の(移動)高さが1m以下の場合、
土石等の移動による力が100kN/mを超える区域

横断測線の区間	土石等の移動により建築物の地上部に作用すると想定される力				土石等の堆積により建築物の地上部に作用すると想定される力				横断測線の区間	土石等の移動により建築物の地上部に作用すると想定される力				土石等の堆積により建築物の地上部に作用すると想定される力			
	土石等の(移動)高さが1m以下の場合、土石等の移動による力が100kN/m ² を超える区域		それ以外の区域		土石等の堆積の高さが3mを超える区域		それ以外の区域			土石等の(移動)高さが1m以下の場合、土石等の移動による力が100kN/m ² を超える区域		それ以外の区域		土石等の堆積の高さが3mを超える区域		それ以外の区域	
	力の大きさのうち最大のもの(kN/m ²)	土石等の高さ(m)	力の大きさのうち最大のもの(kN/m ²)	土石等の高さ(m)	力の大きさのうち最大のもの(kN/m ²)	土石等の高さ(m)	力の大きさのうち最大のもの(kN/m ²)	土石等の高さ(m)		力の大きさのうち最大のもの(kN/m ²)	土石等の高さ(m)	力の大きさのうち最大のもの(kN/m ²)	土石等の高さ(m)	力の大きさのうち最大のもの(kN/m ²)	土石等の高さ(m)	力の大きさのうち最大のもの(kN/m ²)	土石等の高さ(m)
1 ~ 2	-	-	64.04	0.75	-	-	8.79	1.64	27 ~ 28	-	-	88.44	0.75	-	-	13.04	2.44
2 ~ 3	-	-	64.04	0.75	-	-	11.16	2.08	~								
3 ~ 4	-	-	91.02	0.75	-	-	11.16	2.08	~								
4 ~ 5	-	-	91.02	0.75	-	-	10.71	2.00	~								
5 ~ 6	-	-	76.14	0.75	-	-	10.64	1.99	~								
6 ~ 7	-	-	80.27	0.75	-	-	10.62	1.98	~								
7 ~ 8	-	-	82.36	0.75	-	-	10.77	2.01	~

8 ~ 9	-	-	100.00	0.75	-	-	12.71	2.37	~								
9 ~ 10	-	-	100.00	0.75	-	-	14.45	2.70	~								
10 ~ 11	-	-	100.00	0.75	-	-	14.45	2.70	~								
11 ~ 12	-	-	100.00	0.75	-	-	12.86	2.40	~								
12 ~ 13	-	-	99.22	0.75	-	-	12.86	2.40	~								
13 ~ 14	-	-	99.22	0.75	-	-	11.94	2.23	~								
14 ~ 15	-	-	93.69	0.75	-	-	10.91	2.04	~								
15 ~ 16	-	-	100.00	0.75	-	-	11.88	2.22	~								
16 ~ 17	108.82	0.75	100.00	0.75	-	-	12.84	2.40	~								
17 ~ 18	-	-	100.00	0.75	-	-	12.84	2.40	~								
18 ~ 19	-	-	97.73	0.75	-	-	12.16	2.27	~								
19 ~ 20	-	-	100.00	0.75	-	-	12.36	2.31	~								
20 ~ 21	112.58	0.75	100.00	0.75	-	-	14.13	2.64	~								
21 ~ 22	113.23	0.75	100.00	0.75	-	-	15.00	2.80	~								
22 ~ 23	-	-	100.00	0.75	-	-	15.00	2.80	~								
23 ~ 24	-	-	100.00	0.75	-	-	13.27	2.48	~								
24 ~ 25	106.27	0.75	100.00	0.75	-	-	13.27	2.48	~								
25 ~ 26	102.91	0.75	100.00	0.75	-	-	13.31	2.49	~								
26 ~ 27	-	-	100.00	0.75	-	-	13.31	2.49	~

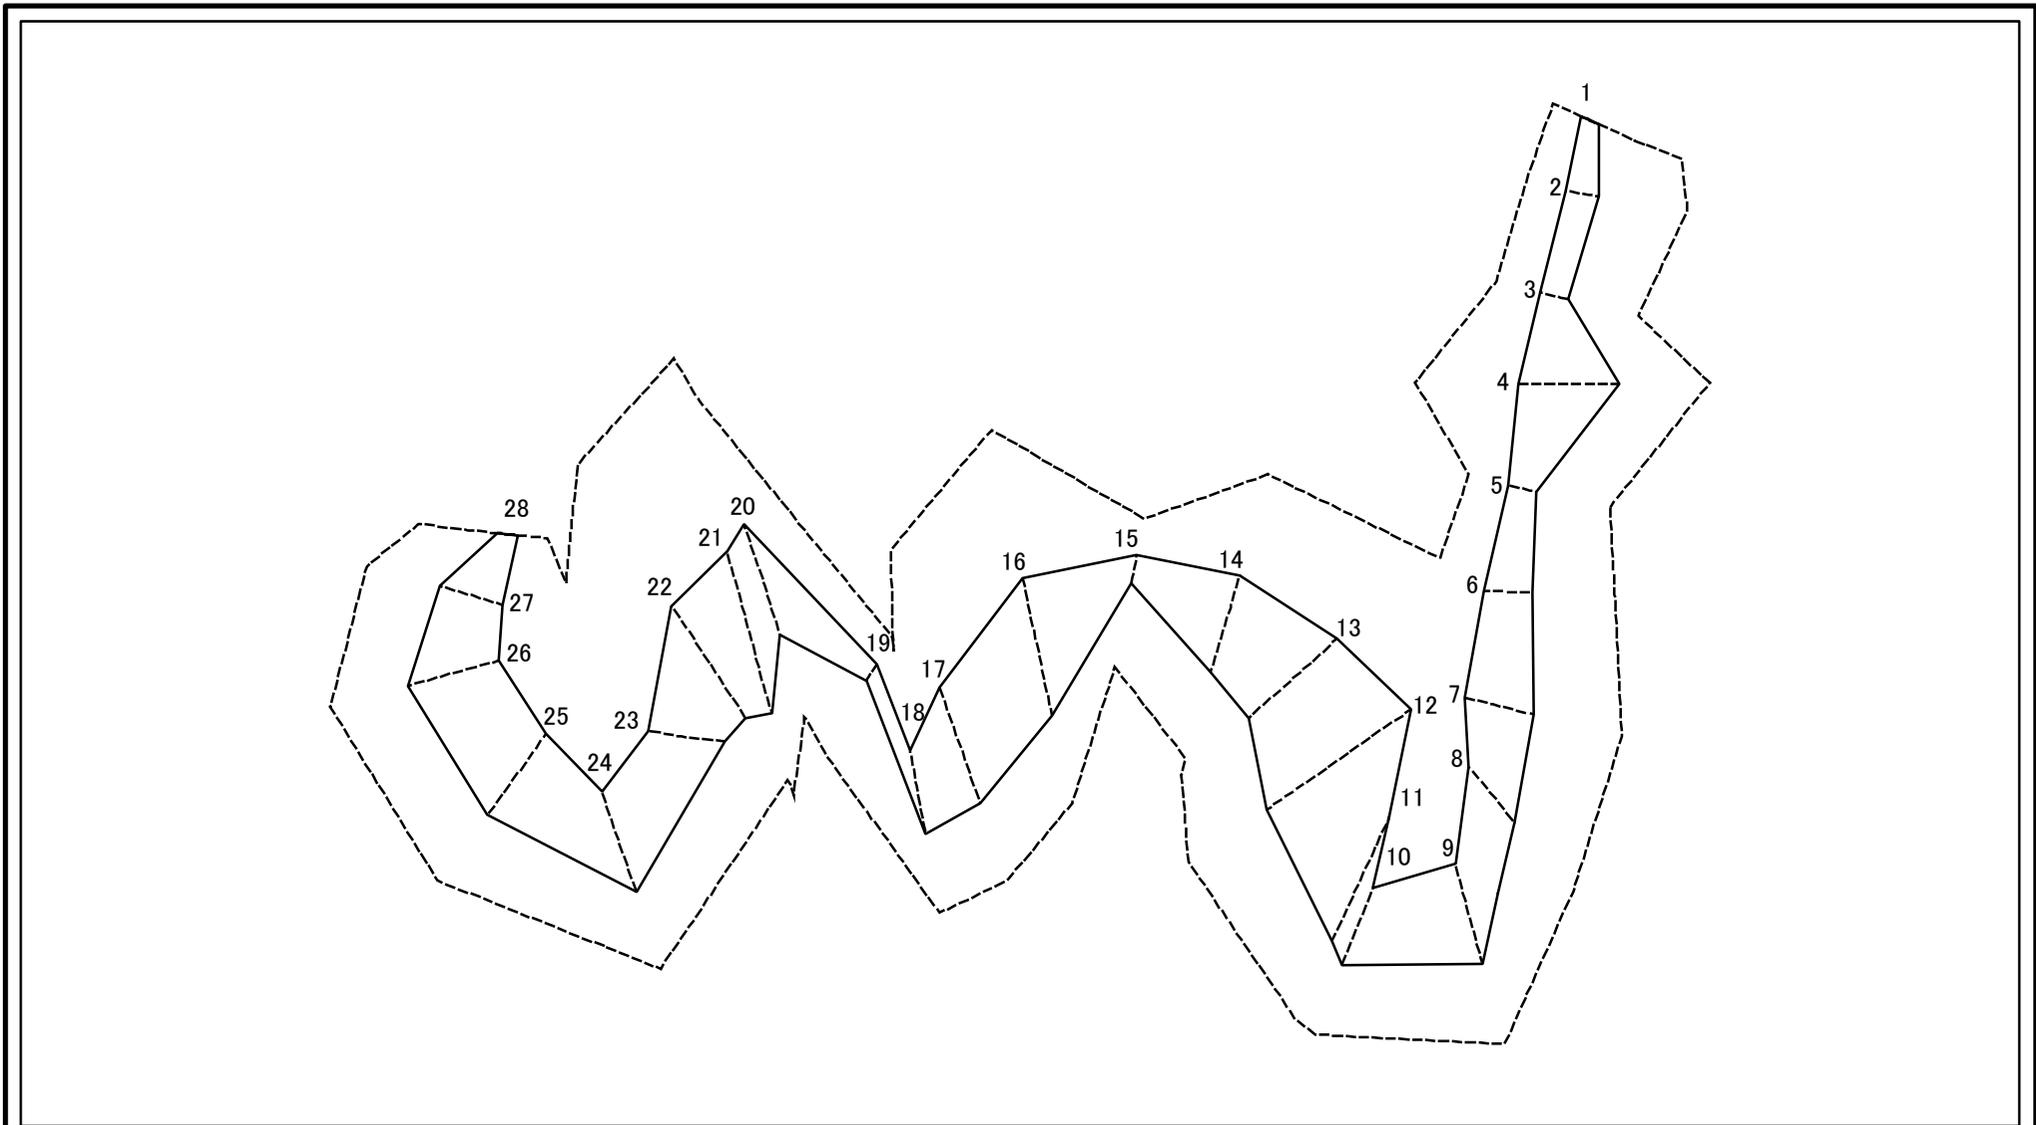
土砂災害警戒区域等指定図(その2-3)

図中の数字は横断測線番号を示す

土砂災害特別警戒区域の区域区分図 (急傾斜地の崩壊に伴う土石等の堆積により建築物の地上部に作用すると想定される力)	土砂災害防止法施行令第二条の基準に該当する区域		N 縮尺 1:1,500	自然現象の種類	急傾斜地の崩壊	箇所番号	110-H22-022-1
	土砂災害防止法施行令第三条の基準に該当する区域	土石等の堆積の高さが3mを超える区域		告示番号	神奈川県告示第340号	箇所名	戸塚町22-1
		それ以外の区域		告示年月日	令和3年5月14日	所在地	横浜市戸塚区戸塚町及び栄区金井町
