土砂災害警戒区域等指定図(その2-1)

土砂災害警戒区域・土砂災害特別警戒区域 区域図

自然現象の種類	急傾斜地の崩壊	箇所番号	115-H22-041
告示番号	神奈川県告示第315号	箇所名	庄戸2丁目1
告示年月日	令和元年12月20日	所在地	横浜市栄区庄戸2丁目、庄戸3丁目及び磯子区水取沢町

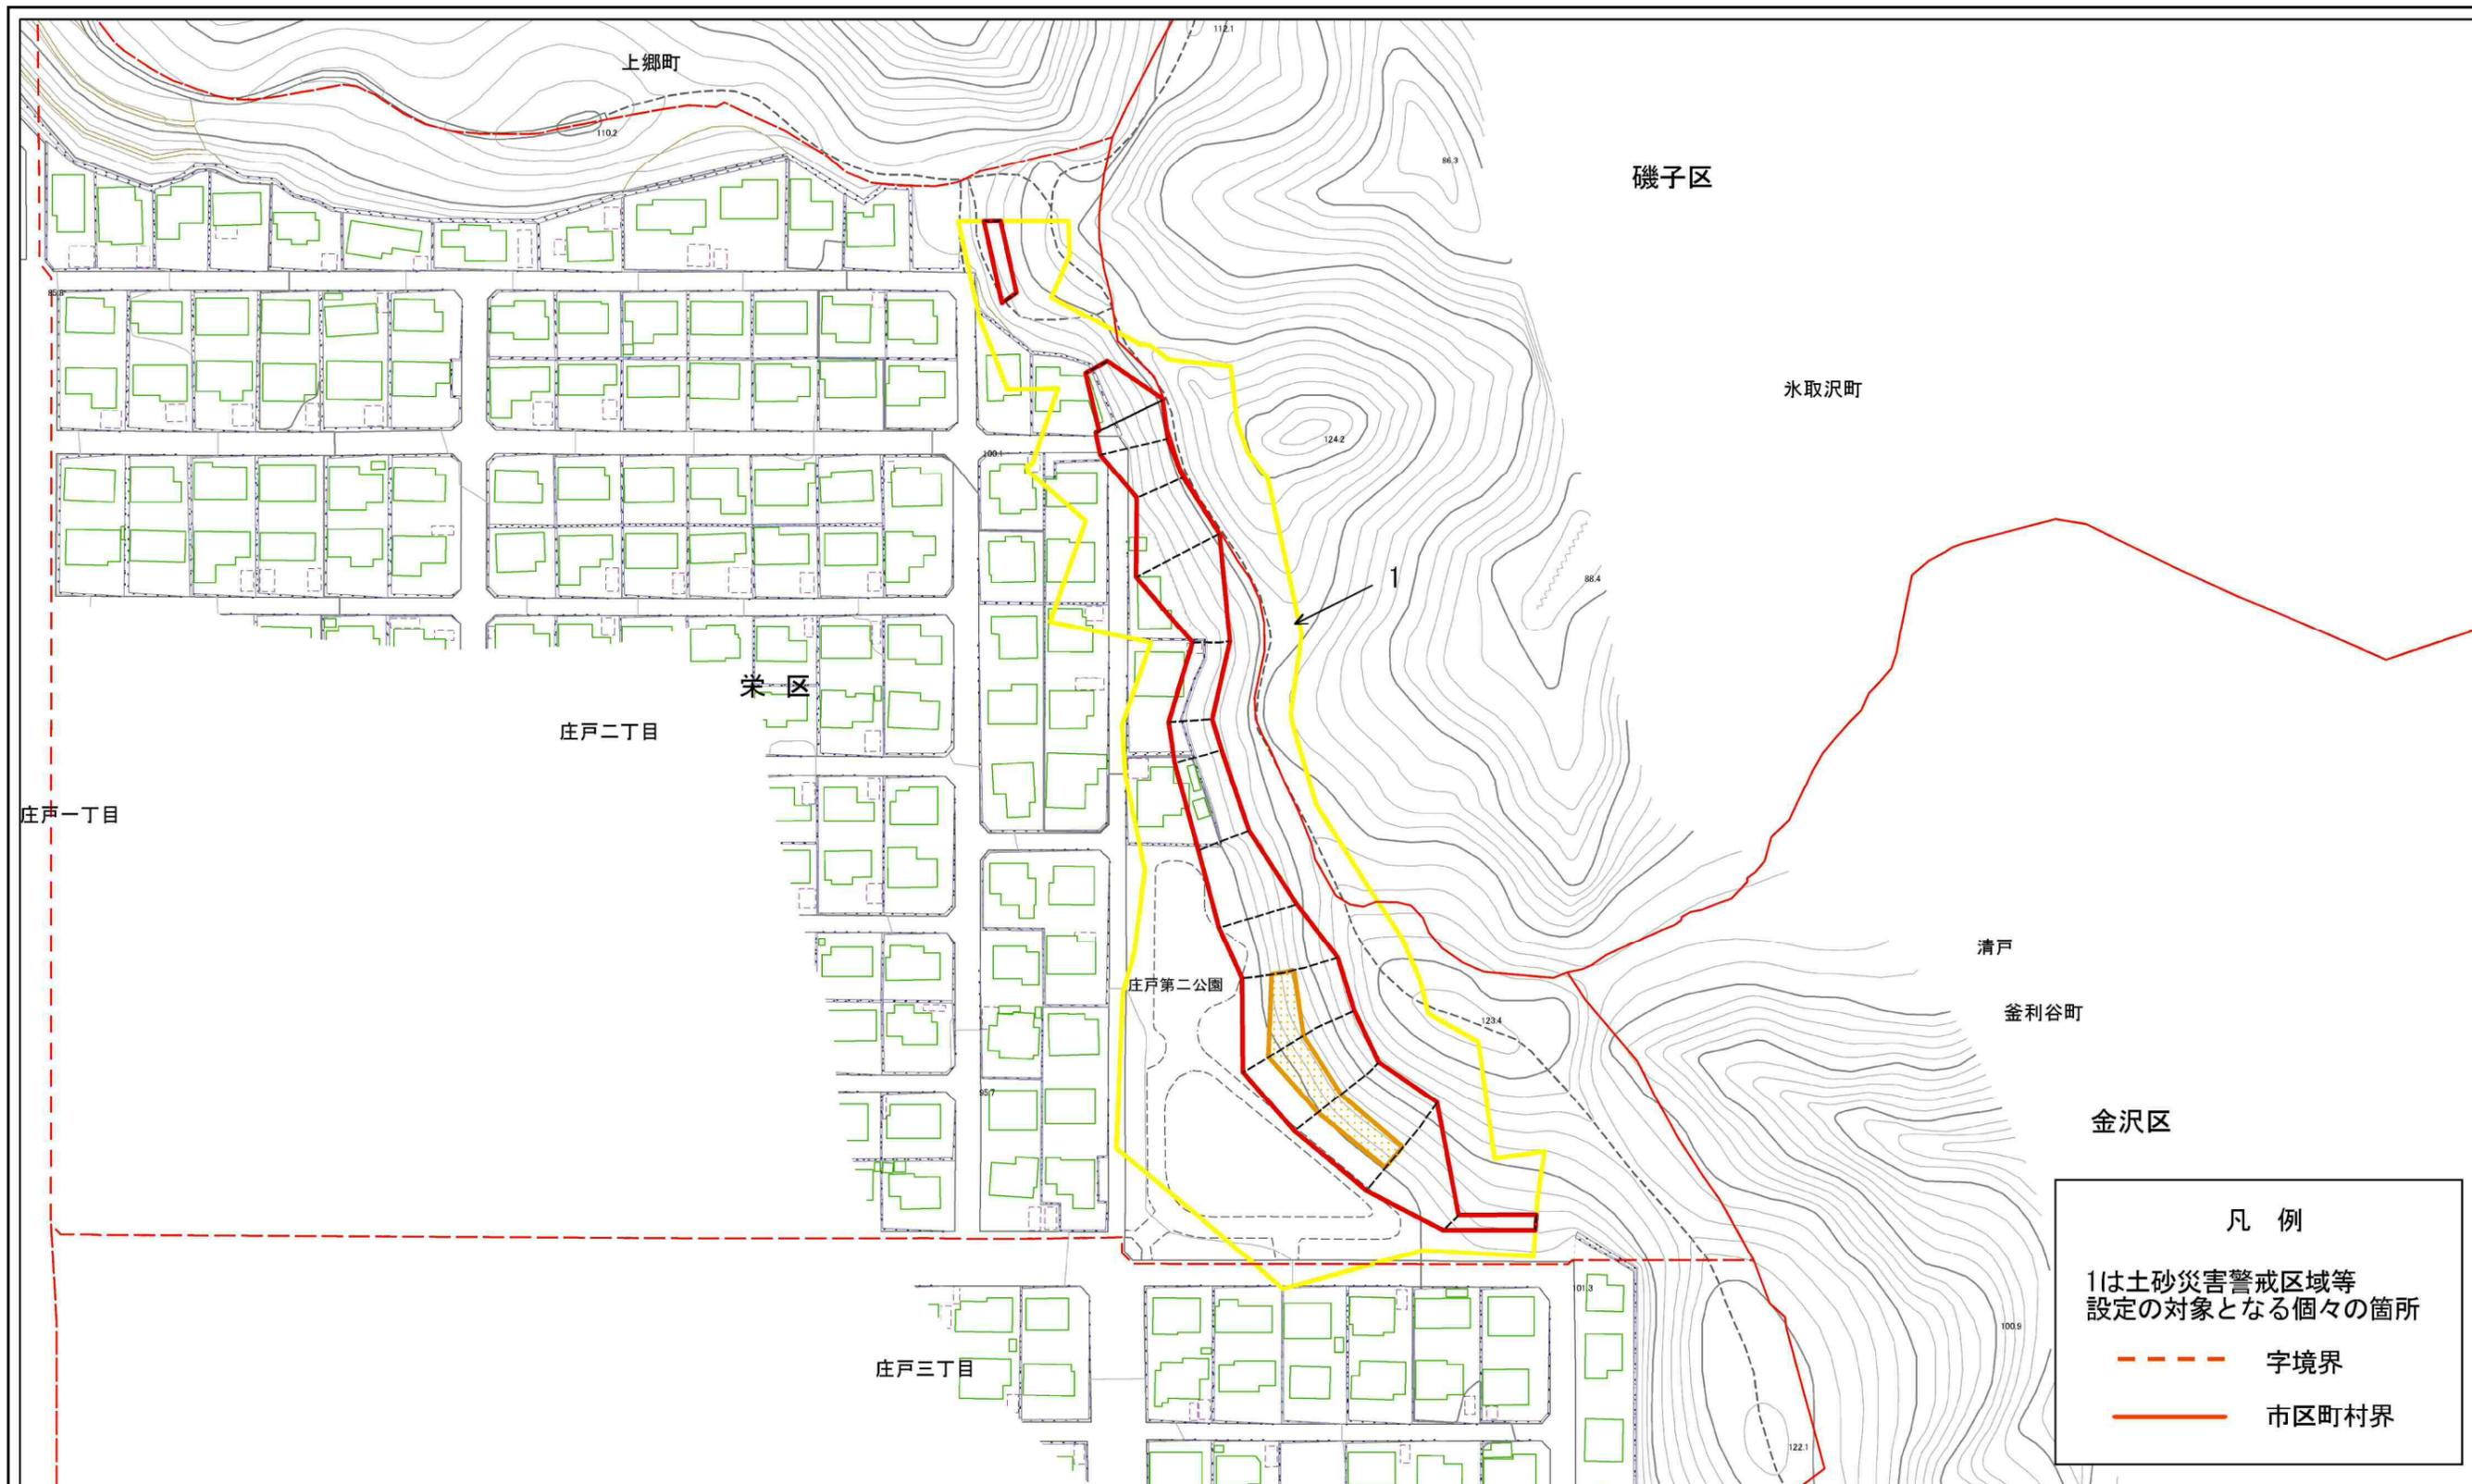
土砂災害防止法施行令第二条の基準に該当する区域	
土砂災害防止法施行令第三条の基準に該当する区域	
それ以外の区域

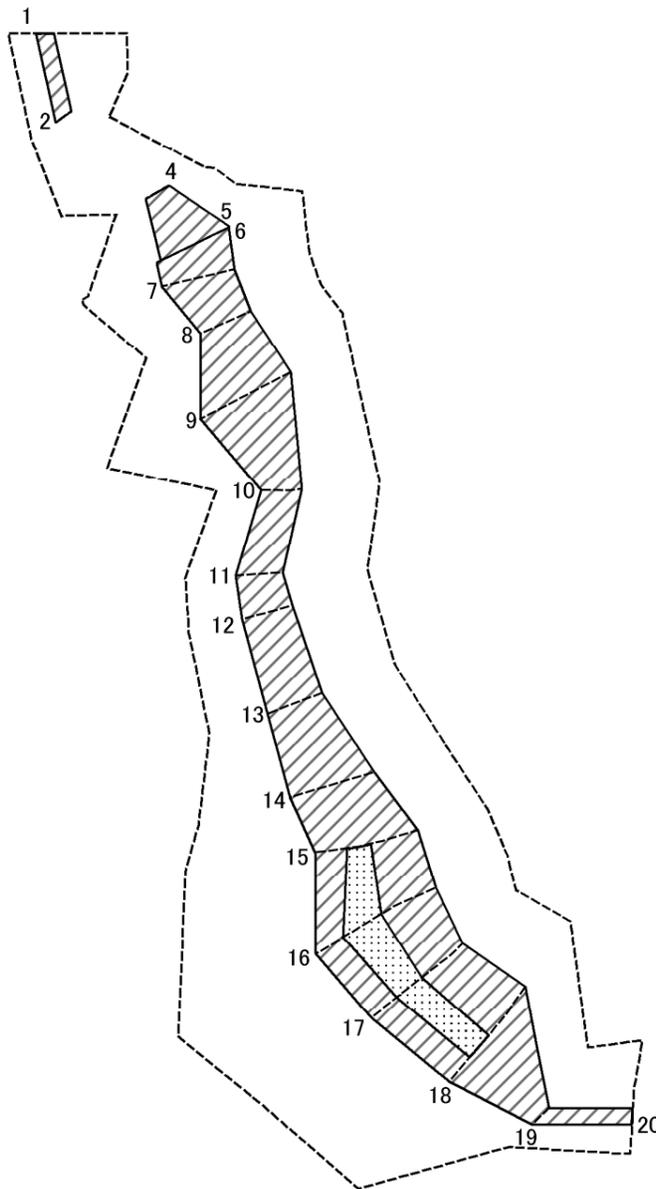
土砂災害警戒区域等指定図(その2-2)

図中の数字は横断測線番号を示す

土砂災害特別警戒区域の区域区分図 (急傾斜地の崩壊に伴う土石等の移動により建築物の地上部に作用すると想定される力)	土砂災害防止法施行令第二条の基準に該当する区域		N 縮尺 1:1,500	自然現象の種類	急傾斜地の崩壊	箇所番号	115-H22-041-1
	土砂災害防止法施行令第三条の基準に該当する区域			告示番号	神奈川県告示第315号	箇所名	庄戸2丁目1-1
	それ以外の区域			告示年月日	令和元年12月20日	所在地	横浜市栄区庄戸2丁目、庄戸3丁目及び磯子区水取沢町

横断測線の区間	土石等の移動により建築物の地上部に作用すると想定される力				土石等の堆積により建築物の地上部に作用すると想定される力				横断測線の区間	土石等の移動により建築物の地上部に作用すると想定される力				土石等の堆積により建築物の地上部に作用すると想定される力			
	土石等の(移動)高さが1m以下の場合、土石等の移動による力が100kN/m ² を超える区域		それ以外の区域		土石等の堆積の高さが3mを超える区域		それ以外の区域			土石等の(移動)高さが1m以下の場合、土石等の移動による力が100kN/m ² を超える区域		それ以外の区域		土石等の堆積の高さが3mを超える区域		それ以外の区域	
	力の大きさのうち最大のもの (kN/m ²)	土石等の高さ (m)	力の大きさのうち最大のもの (kN/m ²)	土石等の高さ (m)	力の大きさのうち最大のもの (kN/m ²)	土石等の高さ (m)	力の大きさのうち最大のもの (kN/m ²)	土石等の高さ (m)		力の大きさのうち最大のもの (kN/m ²)	土石等の高さ (m)	力の大きさのうち最大のもの (kN/m ²)	土石等の高さ (m)	力の大きさのうち最大のもの (kN/m ²)	土石等の高さ (m)	力の大きさのうち最大のもの (kN/m ²)	土石等の高さ (m)
1 ~ 2	-	-	54.62	0.75	-	-	10.26	1.92	~								
2 ~ 3	-	-	-	-	-	-	-	-	~								
3 ~ 4	-	-	-	-	-	-	-	-	~								
4 ~ 5	-	-	90.34	0.75	-	-	11.04	2.06	~								
5 ~ 6	-	-	90.34	0.75	-	-	11.04	2.06	~								
6 ~ 7	-	-	92.75	0.75	-	-	11.41	2.13	~								
7 ~ 8	-	-	92.75	0.75	-	-	11.41	2.13	~								
8 ~ 9	-	-	93.40	0.75	-	-	10.69	2.00	~

9 ~ 10	-	-	93.40	0.75	-	-	10.69	2.00	~								
10 ~ 11	-	-	72.22	0.75	-	-	9.10	1.70	~								
11 ~ 12	-	-	75.54	0.75	-	-	8.66	1.62	~								
12 ~ 13	-	-	83.25	0.75	-	-	9.10	1.70	~								
13 ~ 14	-	-	98.09	0.75	-	-	11.40	2.13	~								
14 ~ 15	-	-	100.00	0.75	-	-	13.16	2.46	~								
15 ~ 16	110.45	0.75	100.00	0.75	-	-	14.12	2.64	~								
16 ~ 17	110.45	0.75	100.00	0.75	-	-	14.12	2.64	~								
17 ~ 18	110.03	0.75	100.00	0.75	-	-	12.77	2.39	~								
18 ~ 19	-	-	100.00	0.75	-	-	12.38	2.31	~								
19 ~ 20	-	-	59.69	0.75	-	-	10.57	1.97	~								
~									~								
~									~								
~									~								
~									~								
~									~								
~									~								
~									~								
~									~								
~									~

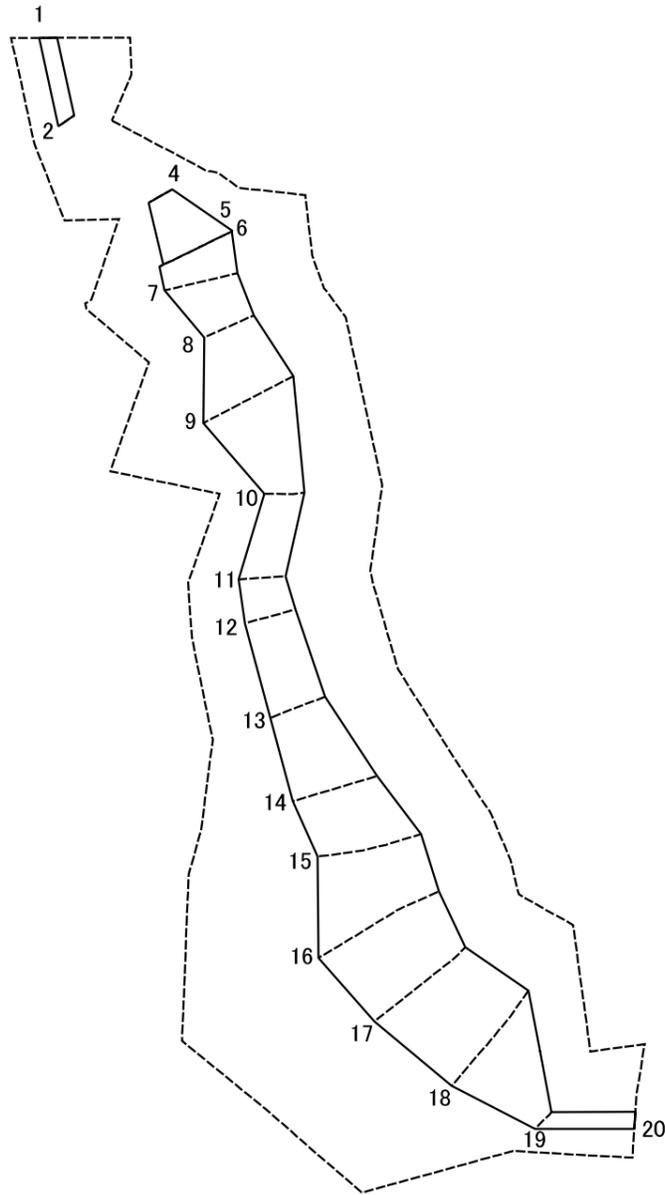
土砂災害警戒区域等指定図（その2-3）

図中の数字は横断測線番号を示す

土砂災害特別警戒区域の区域区分図 (急傾斜地の崩壊に伴う土石等の堆積により 建築物の地上部に作用すると想定される力)	土砂災害防止法施行令第二条の基準に該当する区域		縮尺 1:1,500	自然現象の種類	急傾斜地の崩壊	箇所番号	115-H22-041-1
	土砂災害防止法施行令第三条の基準に該当する区域			告示番号	神奈川県告示第315号	箇所名	庄戸2丁目1-1
	それ以外の区域			告示年月日	令和元年12月20日	所在地	横浜市栄区庄戸2丁目、庄戸3丁目及び磯子区氷取沢町
