土砂災害警戒区域等指定図(その2-1)

| 土砂災害警戒区域・土砂災害特別警戒区域 区域図 | 土砂災害防止法施行令第二条の基準に該当する区域 | | N 縮尺 1:1,000 | 自然現象 の種類 | 急傾斜地の崩壊 | 箇所番号 | 132-H22-4801 |
| | 土砂災害防止法 施行令第三条の 基準に該当する 区域 | | | 告示番号 | 神奈川県告示第 405 号 | 箇所名 | 北加瀬1丁目1 |
| | それ以外の区域 | | | 告示年月日 | 令和3年5月25日 | 所在地 | 川崎市幸区北加瀬1丁目 及び新川崎 |

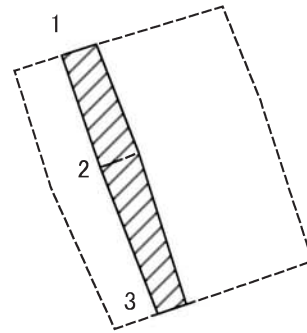
土砂災害警戒区域等指定図(その2-2)

図中の数字は横断測線番号を示す

土砂災害特別警戒区域の区域区分図
(急傾斜地の崩壊に伴う土石等の移動により
建築物の地上部に作用すると想定される力)

| 横断測線の区間 | 土石等の移動により建築物の地上部に作用すると想定される力 | | | | 土石等の堆積により建築物の地上部に作用すると想定される力 | | | | 横断測線の区間 | 土石等の移動により建築物の地上部に作用すると想定される力 | | | | 土石等の堆積により建築物の地上部に作用すると想定される力 | | | |
|---|---|---|---|---|---|---|---|---|---|---|---|---|---|---|---|---|---|
| 1 ~ 2 | - | - | 60.03 | 0.75 | - | - | 9.00 | 1.68 | ~ | | | | | | | | |
| 2 ~ 3 | - | - | 60.03 | 0.75 | - | - | 8.93 | 1.67 | ~ | | | | | | | | |

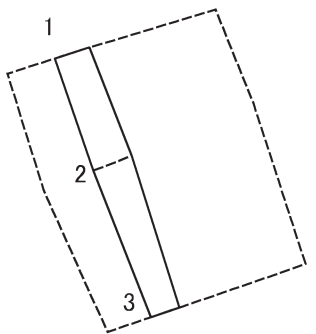
土砂災害警戒区域等指定図(その2-3)

図中の数字は横断測線番号を示す

| 土砂災害特別警戒区域の区域区分図 (急傾斜地の崩壊に伴う土石等の堆積により建築物の地上部に作用すると想定される力) | 土砂災害防止法施行令第二条の基準に該当する区域 | | | N 縮尺 | 自然現象の種類 | 急傾斜地の崩壊 | 箇所番号 | 132-H22-4801-4 |
