土砂災害警戒区域等指定図(その2-1)

土砂災害警戒区域・土砂災害特別警戒区域 区域図	土砂災害防止法施行令第二条の基準に該当する区域		N 縮尺 1:1,000	自然現象の種類	急傾斜地の崩壊	箇所番号	135-H20-6504
	土砂災害防止法施行令第三条の基準に該当する区域			告示番号	神奈川県告示第148号	箇所名	南生田2丁目4
	土砂等の(移動)高さが1m以下の場合、土砂等の移動による力が100kN/m ² を超える区域			告示年月日	令和3年3月19日	所在地	川崎市多摩区南生田2丁目及び南生田4丁目
	土砂等の堆積の高さが3mを超える区域						
	それ以外の区域

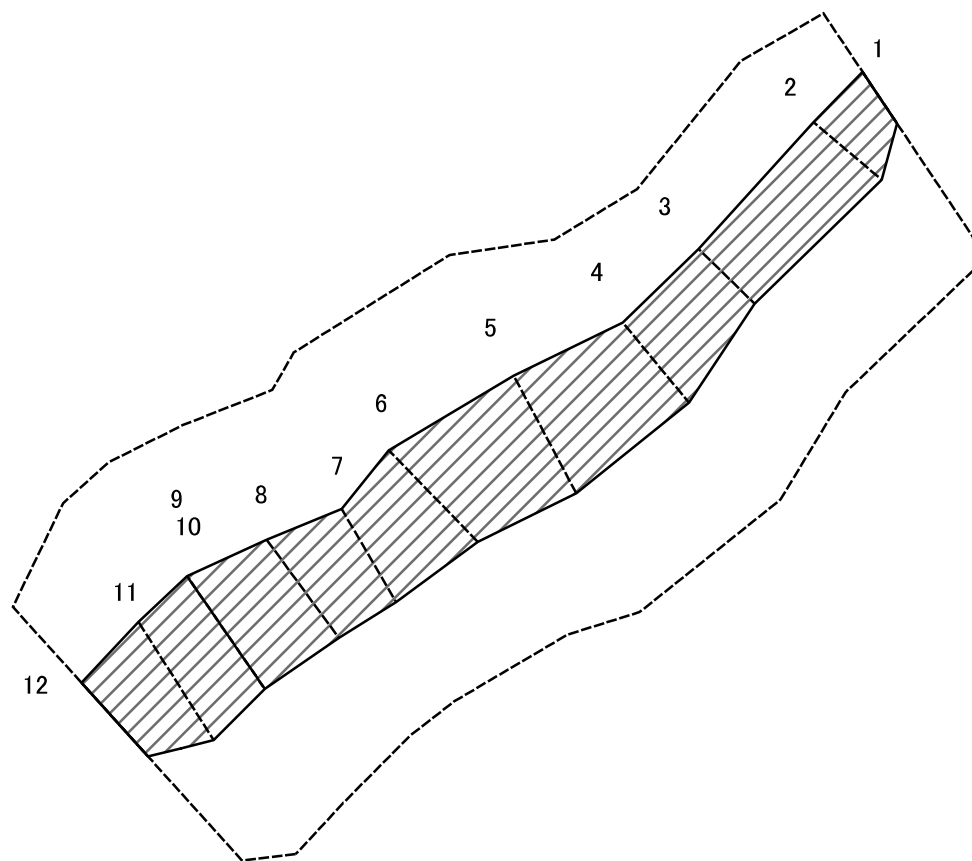
土砂災害警戒区域等指定図(その2-2)

図中の数字は横断測線番号を示す

土砂災害特別警戒区域の区域区分図
 (急傾斜地の崩壊に伴う土石等の移動により
 建築物の地上部に作用すると想定される力)

横断測線の区間	土石等の移動により建築物の地上部に作用すると想定される力				土石等の堆積により建築物の地上部に作用すると想定される力				横断測線の区間	土石等の移動により建築物の地上部に作用すると想定される力				土石等の堆積により建築物の地上部に作用すると想定される力			
	土石等の(移動)高さが1m以下の場合、土石等の移動による力が100kN/m ² を超える区域		それ以外の区域		土石等の堆積の高さが3mを超える区域		それ以外の区域			土石等の(移動)高さが1m以下の場合、土石等の移動による力が100kN/m ² を超える区域		それ以外の区域		土石等の堆積の高さが3mを超える区域		それ以外の区域	
	力の大きさのうち最大のもの (kN/m ²)	土石等の高さ (m)	力の大きさのうち最大のもの (kN/m ²)	土石等の高さ (m)	力の大きさのうち最大のもの (kN/m ²)	土石等の高さ (m)	力の大きさのうち最大のもの (kN/m ²)	土石等の高さ (m)		力の大きさのうち最大のもの (kN/m ²)	土石等の高さ (m)	力の大きさのうち最大のもの (kN/m ²)	土石等の高さ (m)	力の大きさのうち最大のもの (kN/m ²)	土石等の高さ (m)	力の大きさのうち最大のもの (kN/m ²)	土石等の高さ (m)
1 ~ 2	-	-	80.80	0.75	-	-	9.11	1.70	~								
2 ~ 3	-	-	80.80	0.75	-	-	9.31	1.74	~								
3 ~ 4	-	-	82.78	0.75	-	-	10.91	2.04	~								
4 ~ 5	-	-	88.62	0.75	-	-	10.91	2.04	~								
5 ~ 6	-	-	92.70	0.75	-	-	11.27	2.11	~								
6 ~ 7	-	-	92.70	0.75	-	-	12.82	2.40	~								
7 ~ 8	-	-	96.20	0.75	-	-	12.82	2.40	~

8 ~ 9	-	-	96.20	0.75	-	-	12.10	2.26	~								
9 ~ 10	-	-	85.42	0.75	-	-	10.51	1.96	~								
10 ~ 11	-	-	85.42	0.75	-	-	10.51	1.96	~								
11 ~ 12	-	-	83.81	0.75	-	-	8.43	1.58	~								
~									~								
~									~								
~									~								
~									~								
~									~								
~									~								
~									~								
~									~								
~									~								
~									~								
~									~								
~									~								
~									~								
~									~								
~									~

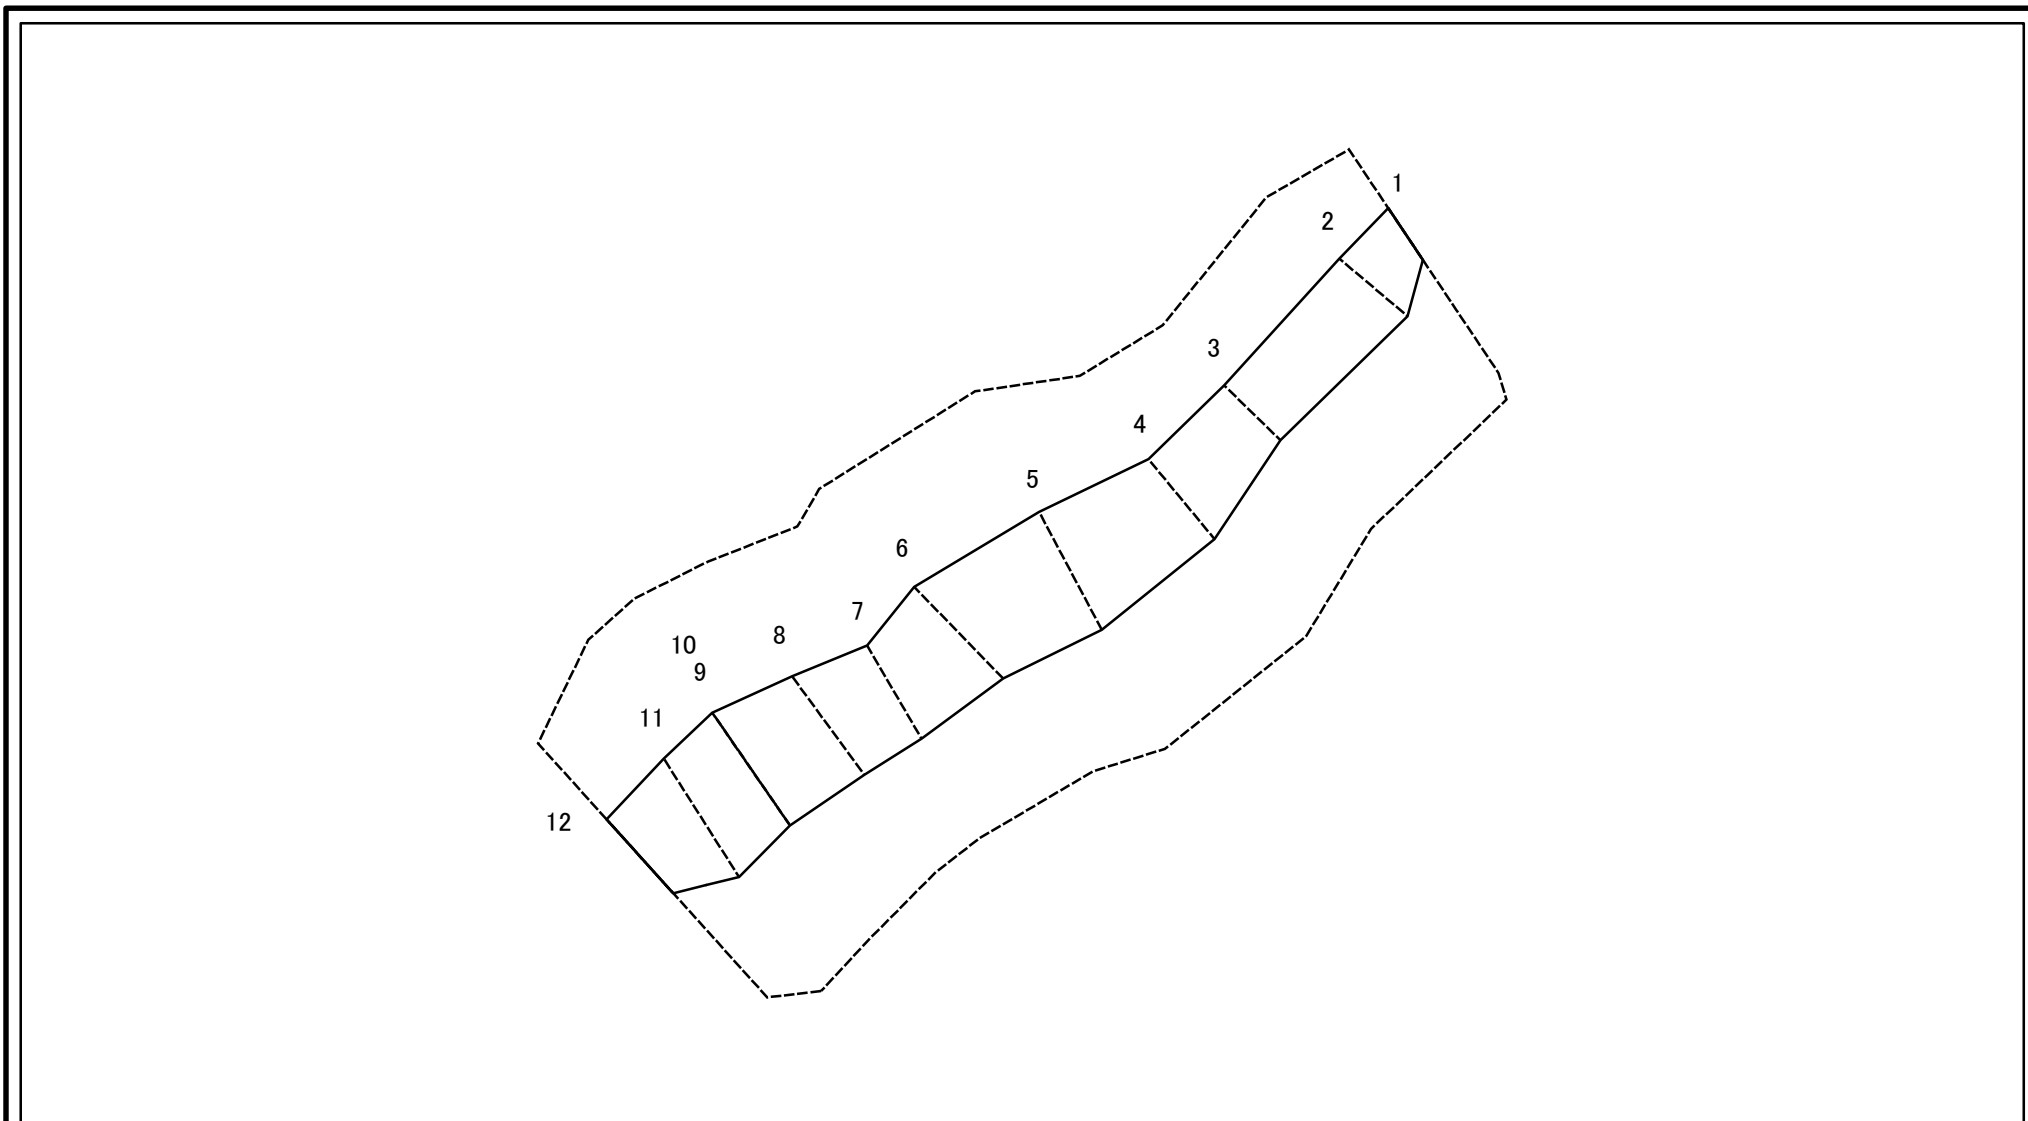
土砂災害警戒区域等指定図(その2-3)

図中の数字は横断測線番号を示す

土砂災害特別警戒区域の区域区分図 (急傾斜地の崩壊に伴う土石等の堆積により建築物の地上部に作用すると想定される力)	土砂災害防止法施行令第二条の基準に該当する区域		N 縮尺 1:1,000	自然現象の種類	急傾斜地の崩壊	箇所番号	135-H20-6504-01
	土砂災害防止法施行令第三条の基準に該当する区域			告示番号	神奈川県告示第148号	箇所名	南生田2丁目4-1
	それ以外の区域			告示年月日	令和3年3月19日	所在地	川崎市多摩区南生田2丁目及び南生田4丁目
