土砂災害警戒区域等指定図(その2-1)

土砂災害警戒区域・土砂災害特別警戒区域 区域図	土砂災害防止法施行令第二条の基準に該当する区域		N 縮尺 1:1,000	自然現象 の種類	急傾斜地の崩壊	箇所番号	135-H24-4503
	土砂災害防止法 施行令第三条の 基準に該当する 区域			告示番号	神奈川県告示第26号	箇所名	東生田1丁目3
	土砂等の(移動)高さが1m以下の場合、 土砂等の移動による力が100kN/mを超える区域			告示年月日	令和2年1月24日	所在地	川崎市多摩区東生田1丁目 及び 栴形6丁目
	土砂等の堆積の高さが3mを超える区域						
	それ以外の区域

建築物の構造の規制に必要な衝撃に関する事項	自然現象の種類	急傾斜地の崩壊	箇所番号	135-H24-4503-1
	告示番号	神奈川県告示第26号	箇所名	東生田1丁目3-1
	告示年月日	令和2年1月24日	所在地	川崎市多摩区東生田1丁目 及び 枳形6丁目

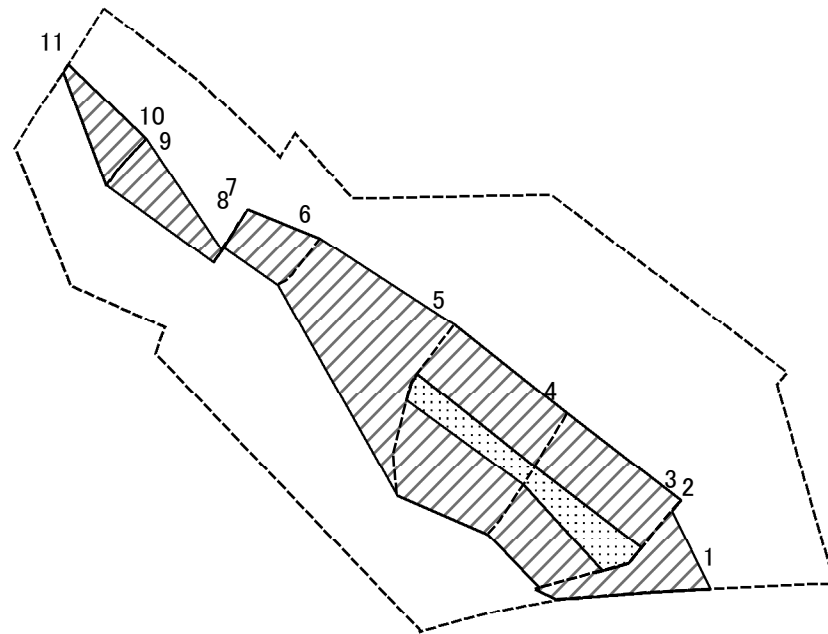
土砂災害警戒区域等指定図(その2-2)

図中の数字は横断測線番号を示す

土砂災害特別警戒区域の区域区分図 (急傾斜地の崩壊に伴う土石等の移動により 建築物の地上部に作用すると想定される力)	土砂災害防止法施行令第二条の基準に該当する区域		自然現象の種類 急傾斜地の崩壊	箇所番号	135-H24-4503-1		
	土砂災害防止法施行令第三条の基準に該当する区域			告示番号	神奈川県告示第26号	箇所名	東生田1丁目3-1
	それ以外の区域			告示年月日	令和2年1月24日	所在地	川崎市多摩区東生田1丁目 及び 枳形6丁目
			縮尺	1:1,000

横断測線の区間	土石等の移動により建築物の地上部に作用すると想定される力				土石等の堆積により建築物の地上部に作用すると想定される力				横断測線の区間	土石等の移動により建築物の地上部に作用すると想定される力				土石等の堆積により建築物の地上部に作用すると想定される力			
	土石等の(移動)高さが1m以下の場合、土石等の移動による力が100kN/m ² を超える区域		それ以外の区域		土石等の堆積の高さが3mを超える区域		それ以外の区域			土石等の(移動)高さが1m以下の場合、土石等の移動による力が100kN/m ² を超える区域		それ以外の区域		土石等の堆積の高さが3mを超える区域		それ以外の区域	
	力の大きさのうち最大のもの(kN/m ²)	土石等の高さ(m)	力の大きさのうち最大のもの(kN/m ²)	土石等の高さ(m)	力の大きさのうち最大のもの(kN/m ²)	土石等の高さ(m)	力の大きさのうち最大のもの(kN/m ²)	土石等の高さ(m)		力の大きさのうち最大のもの(kN/m ²)	土石等の高さ(m)	力の大きさのうち最大のもの(kN/m ²)	土石等の高さ(m)	力の大きさのうち最大のもの(kN/m ²)	土石等の高さ(m)	力の大きさのうち最大のもの(kN/m ²)	土石等の高さ(m)
1 ~ 2	-	-	100.00	0.75	-	-	15.20	2.34	~								
2 ~ 3	112.68	0.75	100.00	0.75	-	-	15.20	2.34	~								
3 ~ 4	112.61	0.75	100.00	0.75	-	-	15.11	2.33	~								
4 ~ 5	107.40	0.75	100.00	0.75	-	-	15.11	2.33	~								
5 ~ 6	-	-	100.00	0.75	-	-	12.40	1.91	~								
6 ~ 7	-	-	70.16	0.75	-	-	15.02	2.31	~								
7 ~ 8	-	-	48.51	0.75	-	-	19.46	3.00	~

8 ~ 9	-	-	66.15	0.75	-	-	19.46	3.00	~								
9 ~ 10	-	-	66.15	0.75	-	-	13.34	2.06	~								
10 ~ 11	-	-	66.15	0.75	-	-	18.09	2.79	~								
~									~								
~									~								
~									~								
~									~								
~									~								
~									~								
~									~								
~									~								
~									~								
~									~								
~									~								
~									~								
~									~								
~									~								
~									~

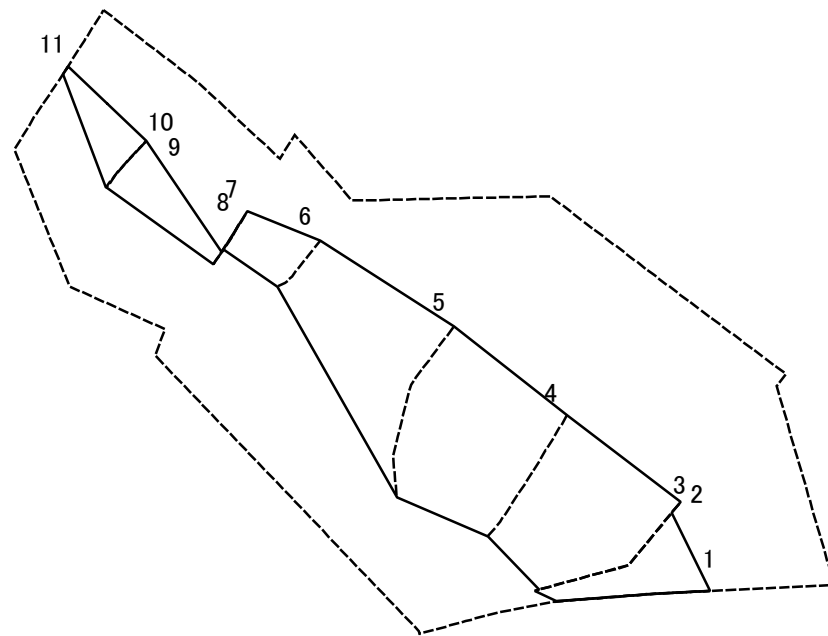
土砂災害警戒区域等指定図(その2-3)

図中の数字は横断測線番号を示す

土砂災害特別警戒区域の区域区分図 (急傾斜地の崩壊に伴う土石等の堆積により建築物の地上部に作用すると想定される力)	土砂災害防止法施行令第二条の基準に該当する区域		N 縮尺 1:1,000	自然現象の種類	急傾斜地の崩壊	箇所番号	135-H24-4503-1
	土砂災害防止法施行令第三条の基準に該当する区域			告示番号	神奈川県告示第26号	箇所名	東生田1丁目3-1
	それ以外の区域			告示年月日	令和2年1月24日	所在地	川崎市多摩区東生田1丁目及び 柵形6丁目
