土砂災害警戒区域等指定図(その2-1)

自然現象の種類	急傾斜地の崩壊	箇所番号	137-H22-08701
告示番号	神奈川県告示第96号	箇所名	栗木2丁目1
告示年月日	令和6年3月5日	所在地	川崎市麻生区栗木2丁目及び黒川

建築物の構造の規制に必要な衝撃に関する事項	自然現象の種類	急傾斜地の崩壊	箇所番号	137-H22-08701-2
	告示番号	神奈川県告示第96号	箇所名	栗木2丁目1-2
	告示年月日	令和6年3月5日	所在地	川崎市麻生区栗木2丁目及び黒川

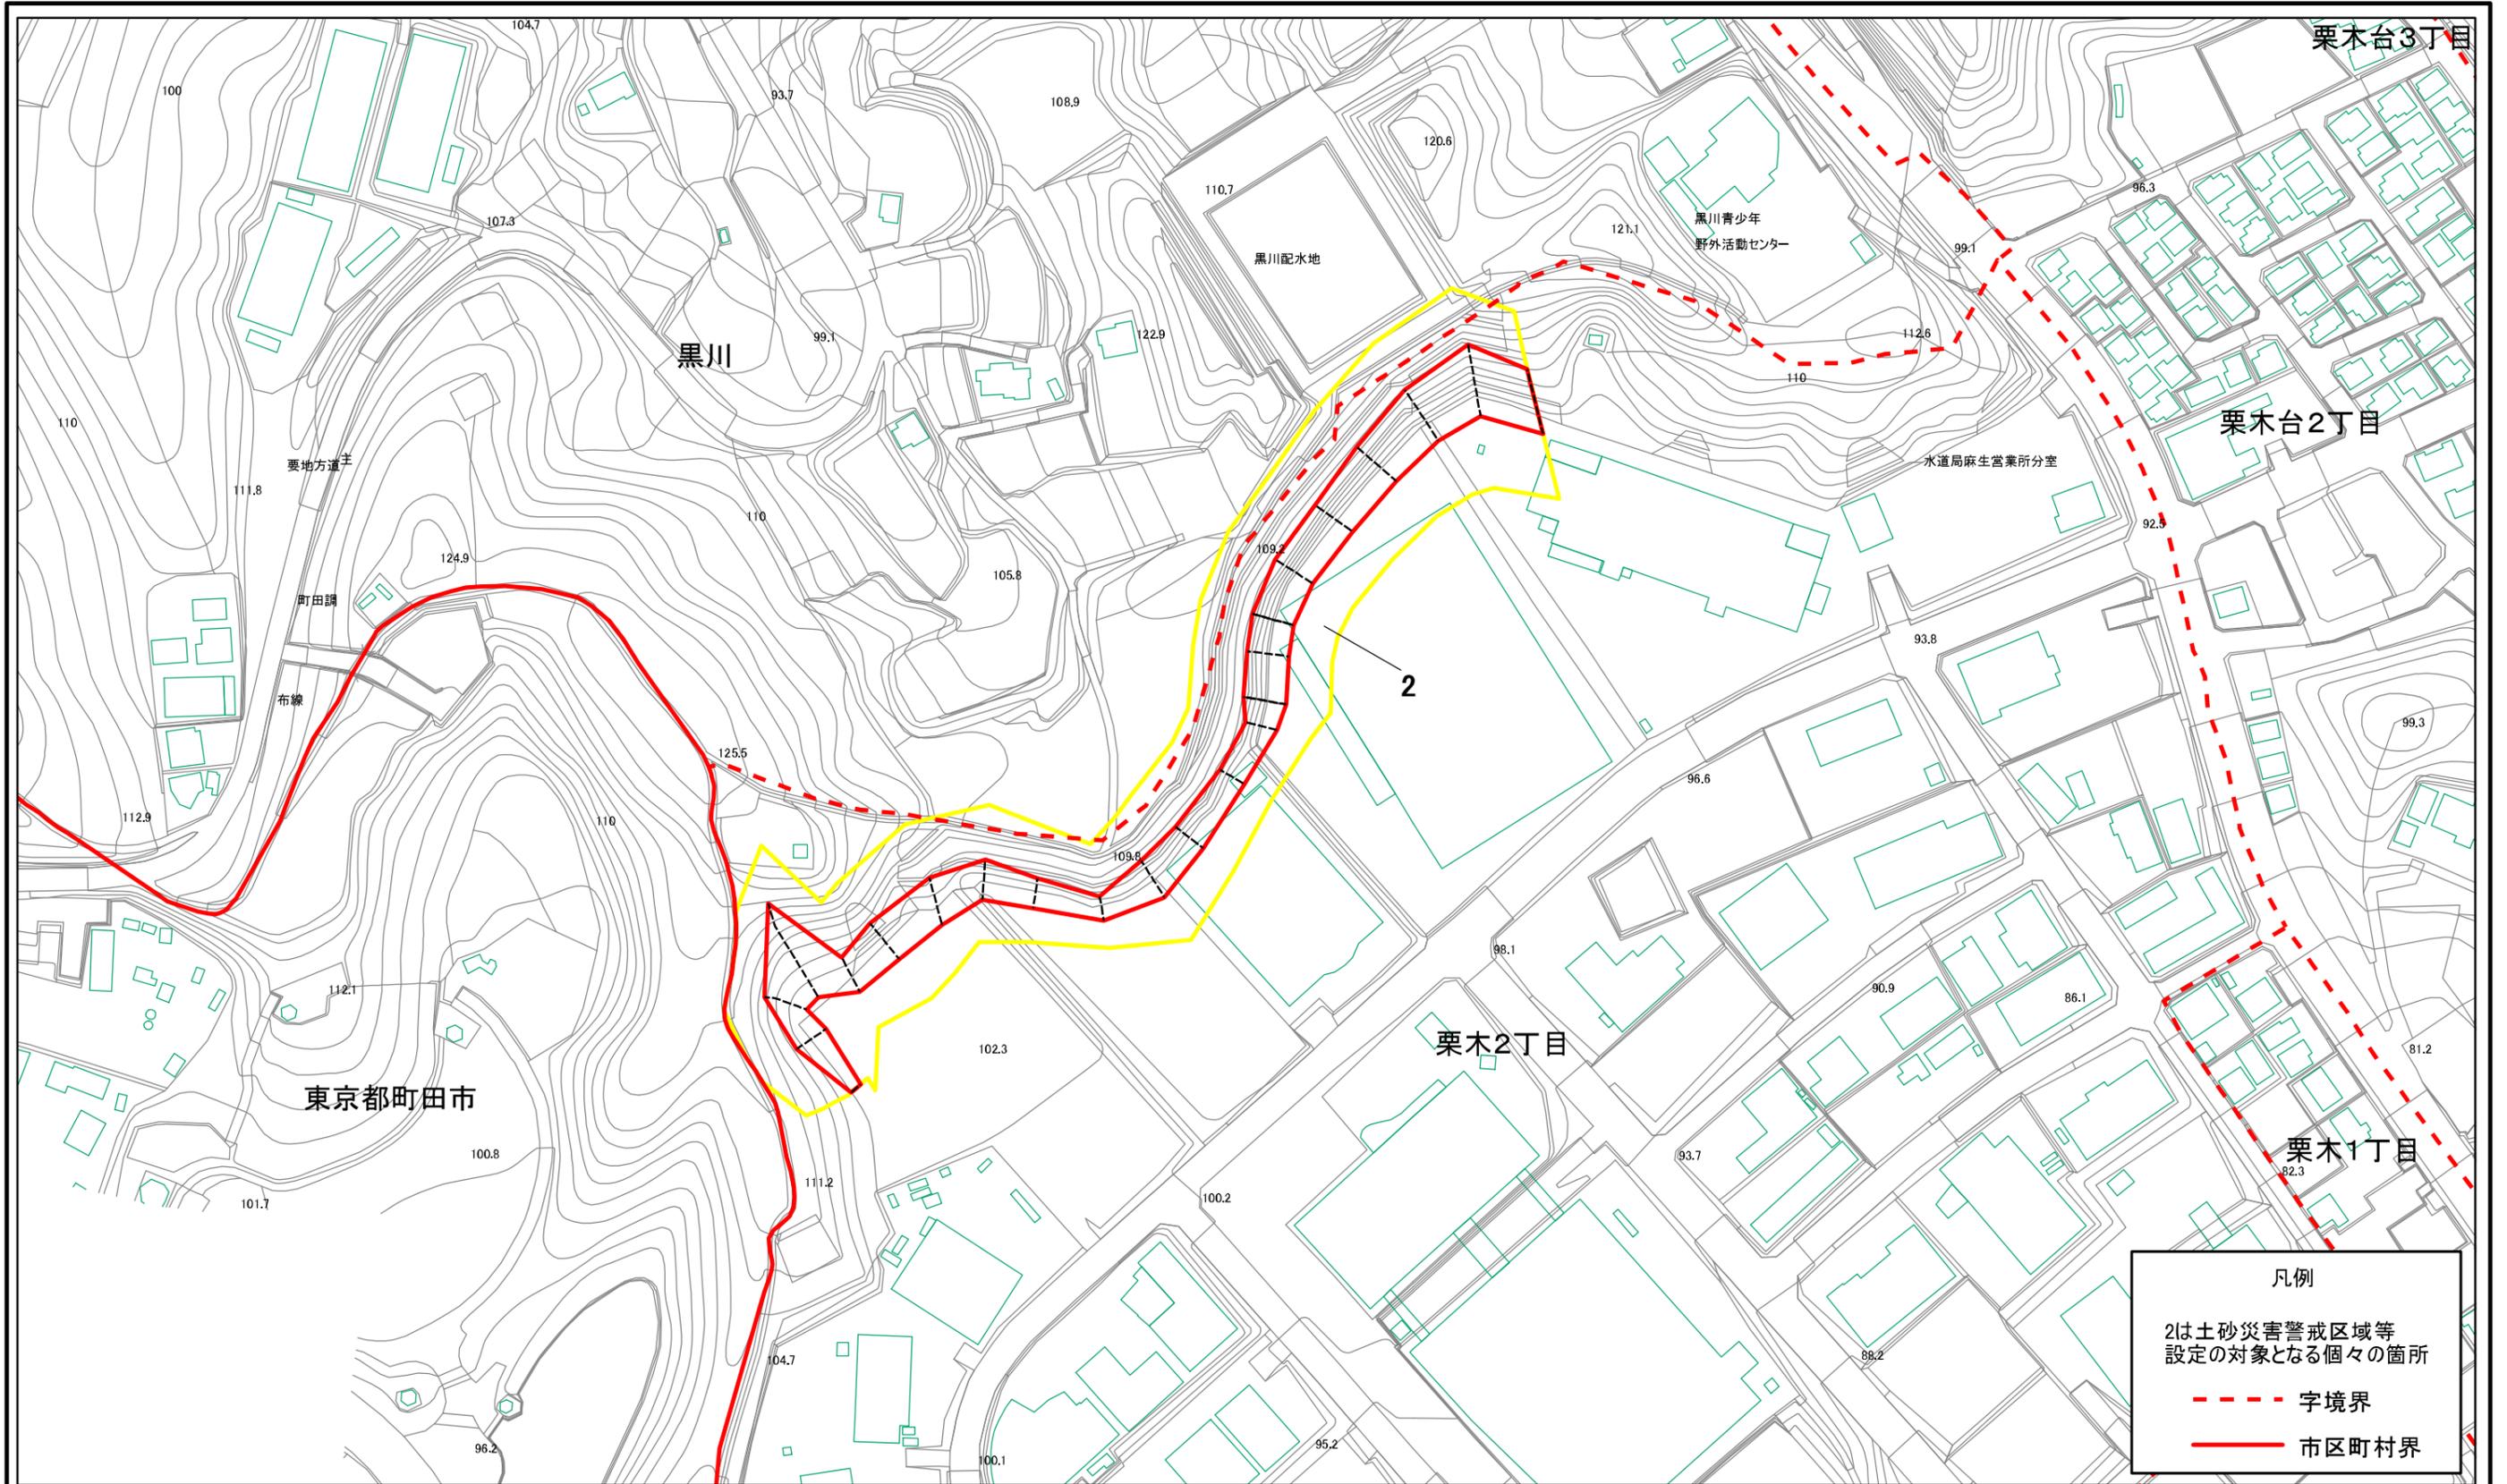
土砂災害警戒区域・土砂災害特別警戒区域 区域図

土砂災害防止法施行令第二条の基準に該当する区域	
土砂災害防止法施行令第三条の基準に該当する区域	
それ以外の区域

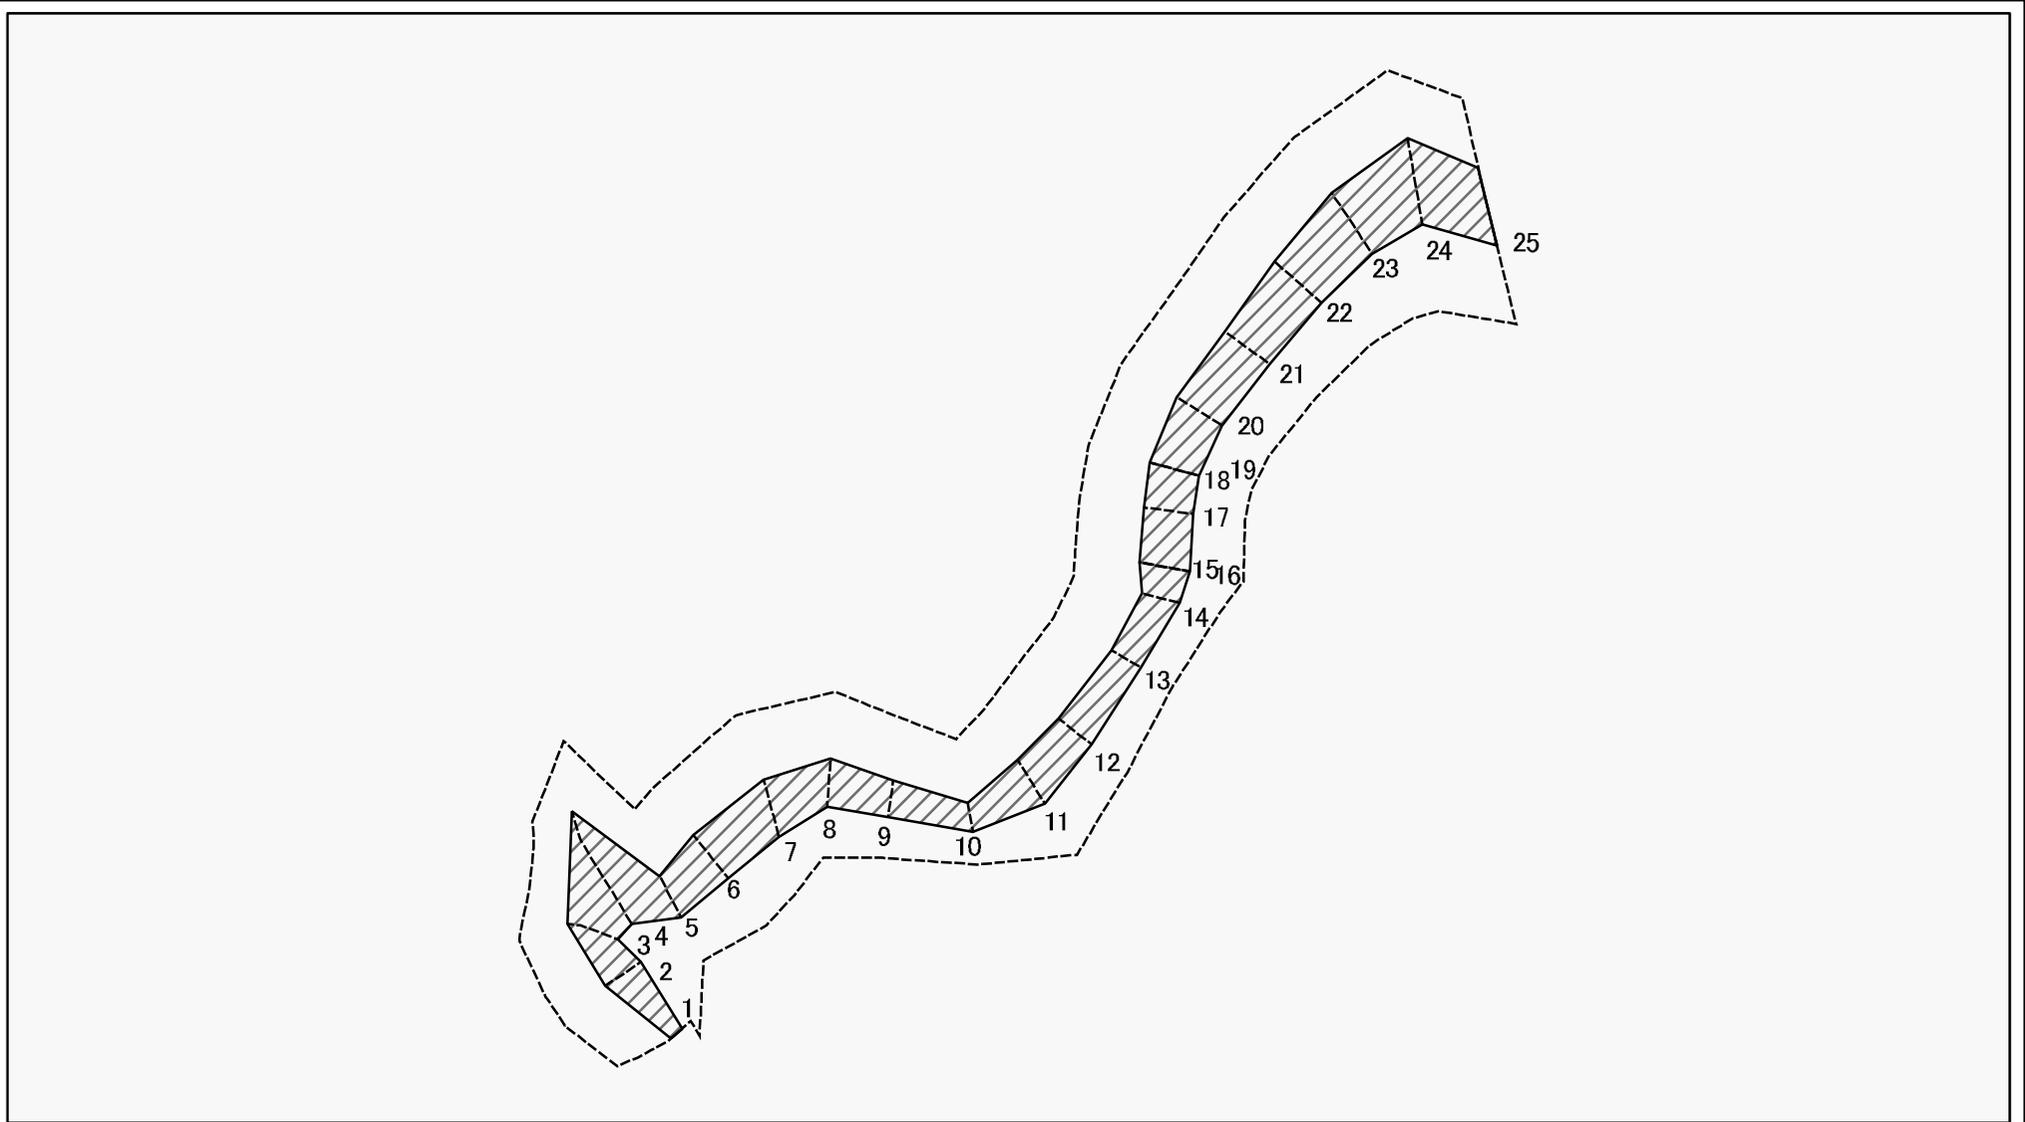
土砂災害警戒区域等指定図(その2-2)

図中の数字は横断測線番号を示す

土砂災害特別警戒区域の区域区分図 (急傾斜地の崩壊に伴う土石等の移動により建築物の地上部に作用すると想定される力)	土砂災害防止法施行令第二条の基準に該当する区域		N 縮尺 1:2,000	自然現象の種類	急傾斜地の崩壊	箇所番号	137-H22-08701-2
	土砂災害防止法施行令第三条の基準に該当する区域			告示番号	神奈川県告示第96号	箇所名	栗木2丁目1-2
	それ以外の区域			告示年月日	令和6年3月5日	所在地	川崎市麻生区栗木2丁目及び黒川

横断測線の区間	土石等の移動により建築物の地上部に作用すると想定される力				土石等の堆積により建築物の地上部に作用すると想定される力				横断測線の区間	土石等の移動により建築物の地上部に作用すると想定される力				土石等の堆積により建築物の地上部に作用すると想定される力			
	土石等の(移動)高さが1m以下の場合、土石等の移動による力が100kN/m ² を超える区域		それ以外の区域		土石等の堆積の高さが3mを超える区域		それ以外の区域			土石等の(移動)高さが1m以下の場合、土石等の移動による力が100kN/m ² を超える区域		それ以外の区域		土石等の堆積の高さが3mを超える区域		それ以外の区域	
	力の大きさのうち最大のもの (kN/m ²)	土石等の高さ (m)	力の大きさのうち最大のもの (kN/m ²)	土石等の高さ (m)	力の大きさのうち最大のもの (kN/m ²)	土石等の高さ (m)	力の大きさのうち最大のもの (kN/m ²)	土石等の高さ (m)		力の大きさのうち最大のもの (kN/m ²)	土石等の高さ (m)	力の大きさのうち最大のもの (kN/m ²)	土石等の高さ (m)	力の大きさのうち最大のもの (kN/m ²)	土石等の高さ (m)	力の大きさのうち最大のもの (kN/m ²)	土石等の高さ (m)
1 ~ 2	-	-	83.10	0.75	-	-	10.06	1.88	~								
2 ~ 3	-	-	83.10	0.75	-	-	10.42	1.95	~								
3 ~ 4	-	-	94.51	0.75	-	-	12.80	2.39	~								
4 ~ 5	-	-	94.51	0.75	-	-	12.80	2.39	~								
5 ~ 6	-	-	90.43	0.75	-	-	11.70	2.19	~								
6 ~ 7	-	-	90.43	0.75	-	-	11.70	2.19	~								
7 ~ 8	-	-	81.48	0.75	-	-	10.34	1.93	~

8 ~ 9	-	-	81.48	0.75	-	-	9.52	1.78	~								
9 ~ 10	-	-	76.69	0.75	-	-	9.52	1.78	~								
10 ~ 11	-	-	90.05	0.75	-	-	12.09	2.26	~								
11 ~ 12	-	-	90.05	0.75	-	-	12.09	2.26	~								
12 ~ 13	-	-	78.83	0.75	-	-	9.09	1.70	~								
13 ~ 14	-	-	71.26	0.75	-	-	8.92	1.67	~								
14 ~ 15	-	-	84.64	0.75	-	-	11.14	2.08	~								
16 ~ 17	-	-	84.64	0.75	-	-	9.03	1.69	~								
17 ~ 18	-	-	86.24	0.75	-	-	9.26	1.73	~								
19 ~ 20	-	-	86.24	0.75	-	-	11.42	2.13	~								
20 ~ 21	-	-	86.23	0.75	-	-	11.22	2.10	~								
21 ~ 22	-	-	87.25	0.75	-	-	11.09	2.07	~								
22 ~ 23	-	-	92.44	0.75	-	-	10.88	2.03	~								
23 ~ 24	-	-	92.44	0.75	-	-	10.88	2.03	~								
24 ~ 25	-	-	88.63	0.75	-	-	10.38	1.94	~								
~									~								
~									~								
~									~								
~									~

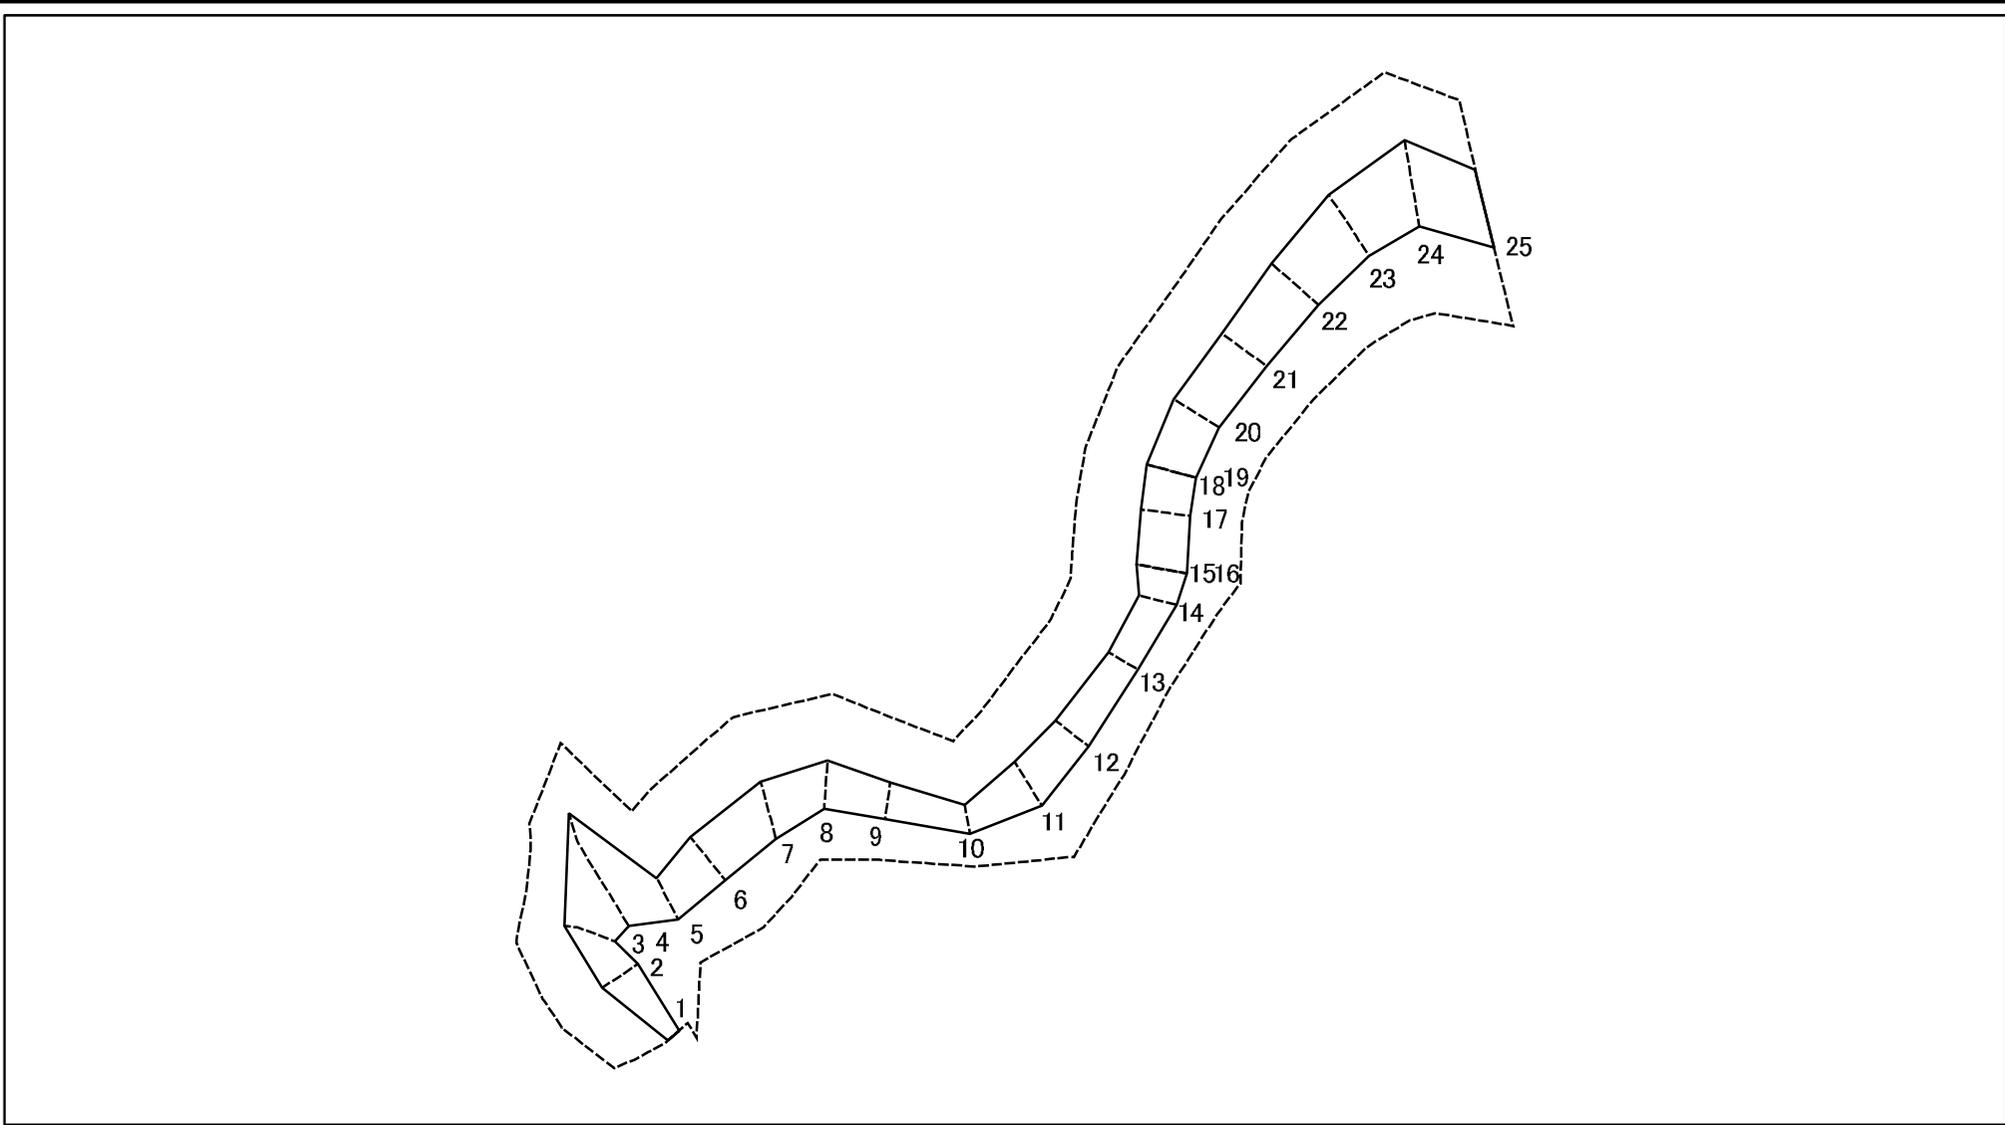
土砂災害警戒区域等指定図(その2-3)

図中の数字は横断測線番号を示す

土砂災害特別警戒区域の区域区分図 (急傾斜地の崩壊に伴う土石等の堆積により建築物の地上部に作用すると想定される力)	土砂災害防止法施行令第二条の基準に該当する区域		N 縮尺 1:2,000	自然現象の種類	急傾斜地の崩壊	箇所番号	137-H22-08701-2
	土砂災害防止法施行令第三条の基準に該当する区域			告示番号	神奈川県告示第96号	箇所名	栗木2丁目1-2
	それ以外の区域			告示年月日	令和6年3月5日	所在地	川崎市麻生区栗木2丁目及び黒川
