土砂災害警戒区域等指定図(その2-1)

| 土砂災害警戒区域・土砂災害特別警戒区域 区域図 | 土砂災害防止法施行令第二条の基準に該当する区域 | | N 縮尺 1:1,000 | 自然現象の種類 | 急傾斜地の崩壊 | 箇所番号 | 137-H22-09702 |
| | 土砂災害防止法施行令第三条の基準に該当する区域 | | | 告示番号 | 神奈川県告示第149号 | 箇所名 | 王禅寺西7丁目2 |
| | それ以外の区域 | | | 告示年月日 | 令和3年3月19日 | 所在地 | 川崎市麻生区王禅寺西7丁目 |

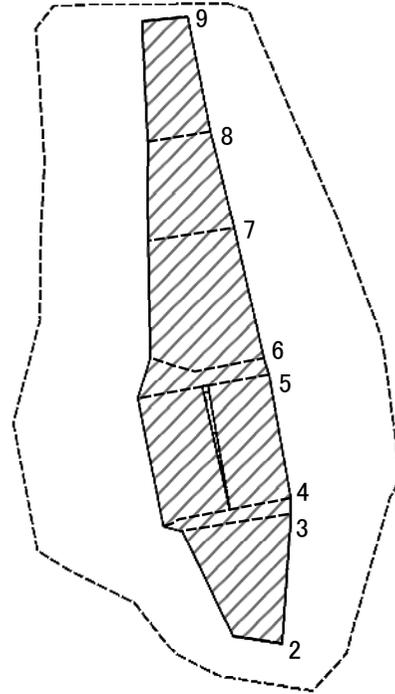
土砂災害警戒区域等指定図(その2-2)

図中の数字は横断測線番号を示す

土砂災害特別警戒区域の区域区分図
(急傾斜地の崩壊に伴う土石等の移動により
建築物の地上部に作用すると想定される力)

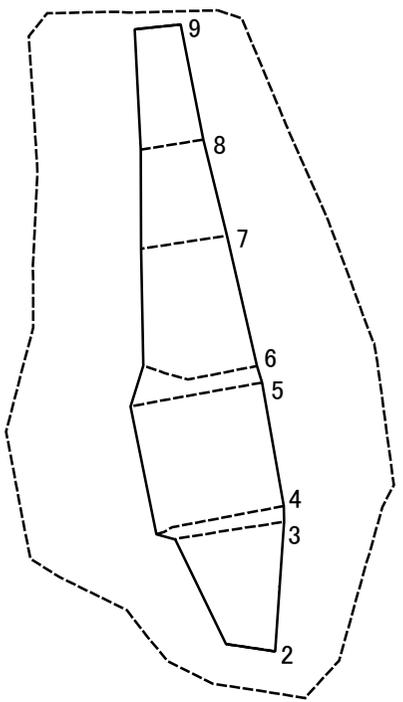
土砂災害警戒区域等指定図(その2-3)

図中の数字は横断測線番号を示す

| 土砂災害特別警戒区域の区域区分図 (急傾斜地の崩壊に伴う土石等の堆積により建築物の地上部に作用すると想定される力) | 土砂災害防止法施行令第二条の基準に該当する区域 | | N 縮尺 1:1,000 | 自然現象の種類 | 急傾斜地の崩壊 | 箇所番号 | 137-H22-09702-1 |
