土砂災害警戒区域等指定図(その2-3)

土砂災害警戒区域等指定図書(その3)

建築物の構造の規制に必要な衝撃に関する事項	自然現象の種類	急傾斜地の崩壊	箇所番号	201-H20-5026-8
	告示番号		箇所名	大津町4丁目1-8
	告示年月日		所在地	横須賀市大津町4丁目、大津町3丁目及び池田町1丁目

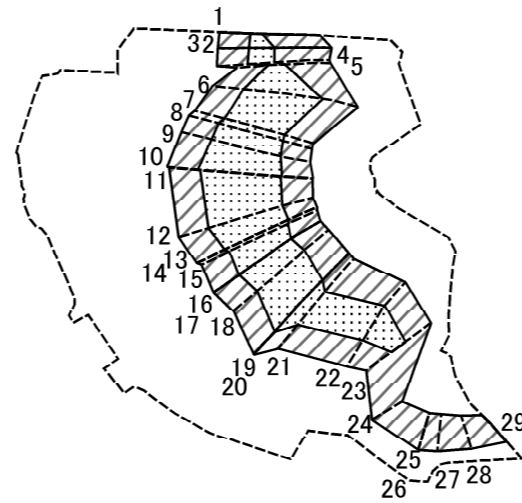
土砂災害警戒区域等指定図(その2-2)

図中の数字は横断測線番号を示す

土砂災害特別警戒区域の区域区分図 (急傾斜地の崩壊に伴う土石等の移動により 建築物の地上部に作用すると想定される力)	土砂災害防止法施行令第二条の基準に該当する区域		N 縮尺 1:2,000	自然現象の種類	急傾斜地の崩壊	箇所番号	201-H20-5026-8
	土砂災害防止法施行令第三条の基準に該当する区域			告示番号	神奈川県告示第251号	箇所名	大津町4丁目1-8
	それ以外の区域		告示年月日	令和2年6月12日	所在地	横須賀市大津町4丁目、 大津町3丁目及び池田町1丁目

横断測線の区間	土石等の移動により建築物の地上部に作用すると想定される力				土石等の堆積により建築物の地上部に作用すると想定される力				横断測線の区間	土石等の移動により建築物の地上部に作用すると想定される力				土石等の堆積により建築物の地上部に作用すると想定される力			
	土石等の(移動)高さが1m以下の場合、土石等の移動による力が100kN/m ² を超える区域		それ以外の区域		土石等の堆積の高さが3mを超える区域		それ以外の区域			土石等の(移動)高さが1m以下の場合、土石等の移動による力が100kN/m ² を超える区域		それ以外の区域		土石等の堆積の高さが3mを超える区域		それ以外の区域	
	力の大きさのうち最大のもの(kN/m ²)	土石等の高さ(m)	力の大きさのうち最大のもの(kN/m ²)	土石等の高さ(m)	力の大きさのうち最大のもの(kN/m ²)	土石等の高さ(m)	力の大きさのうち最大のもの(kN/m ²)	土石等の高さ(m)		力の大きさのうち最大のもの(kN/m ²)	土石等の高さ(m)	力の大きさのうち最大のもの(kN/m ²)	土石等の高さ(m)	力の大きさのうち最大のもの(kN/m ²)	土石等の高さ(m)	力の大きさのうち最大のもの(kN/m ²)	土石等の高さ(m)
1 ~ 2	106.31	0.75	100.00	0.75	-	-	12.56	1.94	27 ~ 28	-	-	79.06	0.75	-	-	11.71	1.80
2 ~ 3									28 ~ 29	-	-	76.36	0.75	-	-	11.71	1.80
3 ~ 4	107.00	0.75	100.00	0.75	-	-	10.23	1.58	~								
4 ~ 5	107.00	0.75	100.00	0.75	-	-	10.47	1.61	~								
5 ~ 6	123.47	0.75	100.00	0.75	-	-	14.69	2.26	~								
6 ~ 7	126.51	0.75	100.00	0.75	-	-	15.87	2.45	~

7 ~ 8	127.81	0.75	100.00	0.75	-	-	16.06	2.48	~								
8 ~ 9	128.47	0.75	100.00	0.75	-	-	16.06	2.48	~								
9 ~ 10	128.87	0.75	100.00	0.75	-	-	15.96	2.46	~								
10 ~ 11	128.87	0.75	100.00	0.75	-	-	15.49	2.39	~								
11 ~ 12	127.85	0.75	100.00	0.75	-	-	15.38	2.37	~								
12 ~ 13	127.51	0.75	100.00	0.75	-	-	15.38	2.37	~								
13 ~ 14									~								
14 ~ 15	127.18	0.75	100.00	0.75	-	-	17.73	2.73	~								
15 ~ 16	125.10	0.75	100.00	0.75	-	-	17.44	2.69	~								
16 ~ 17									~								
17 ~ 18	125.17	0.75	100.00	0.75	-	-	17.58	2.71	~								
18 ~ 19	125.17	0.75	100.00	0.75	-	-	17.58	2.71	~								
19 ~ 20									~								
20 ~ 21	120.80	0.75	100.00	0.75	-	-	16.55	2.55	~								
21 ~ 22	120.24	0.75	100.00	0.75	-	-	15.56	2.40	~								
22 ~ 23	120.24	0.75	100.00	0.75	-	-	17.30	2.67	~								
23 ~ 24	-	-	100.00	0.75	-	-	17.30	2.67	~								
24 ~ 25	-	-	80.36	0.75	-	-	11.47	1.77	~								
25 ~ 26									~

26 ~ 27	-	-	80.36	0.75	-	-	11.70	1.80	~

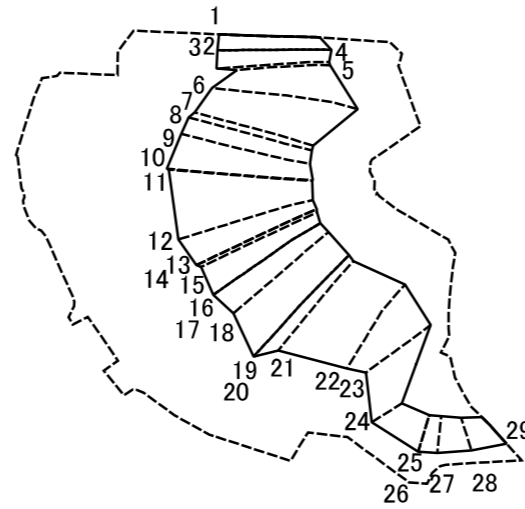
土砂災害警戒区域等指定図(その2-3)

図中の数字は横断測線番号を示す

土砂災害特別警戒区域の区域区分図 (急傾斜地の崩壊に伴う土石等の堆積により建築物の地上部に作用すると想定される力)	土砂災害防止法施行令第二条の基準に該当する区域		縮尺 1:2,000	自然現象の種類	急傾斜地の崩壊	箇所番号	201-H20-5026-8
	土砂災害防止法施行令第三条の基準に該当する区域			告示番号	神奈川県告示第251号	箇所名	大津町4丁目1-8
	それ以外の区域			告示年月日	令和2年6月12日	所在地	横須賀市大津町4丁目、大津町3丁目及び池田町1丁目
