土砂環境に関する現状と課題について

京浜河川事務所長

◇ 相模川流域及び氾濫域の概要

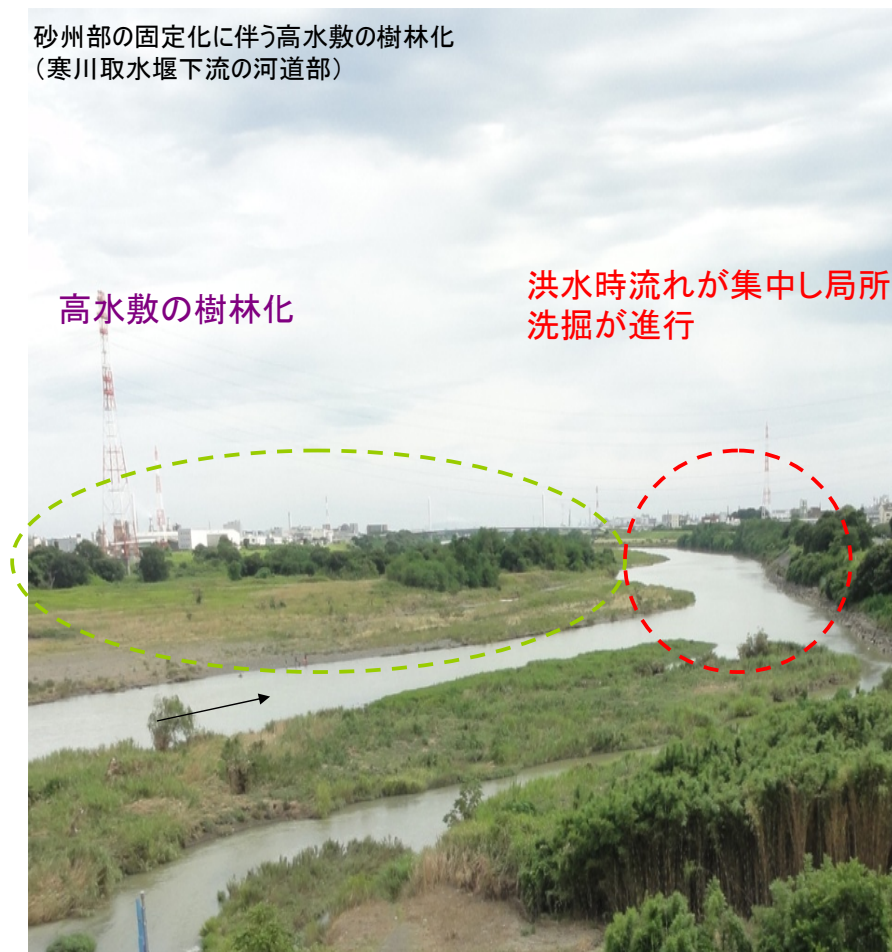
砂州部の固定化に伴う高水敷の樹林化
(寒川取水堰下流の河道部)

- 上流域から砂礫の供給が減少したり、砂利採取等により河道部に砂礫がなくなると、砂州部の固定化や樹林化といった河道内の二極化という現象が生じ、河床低下や局所洗掘が進行する可能性がある。

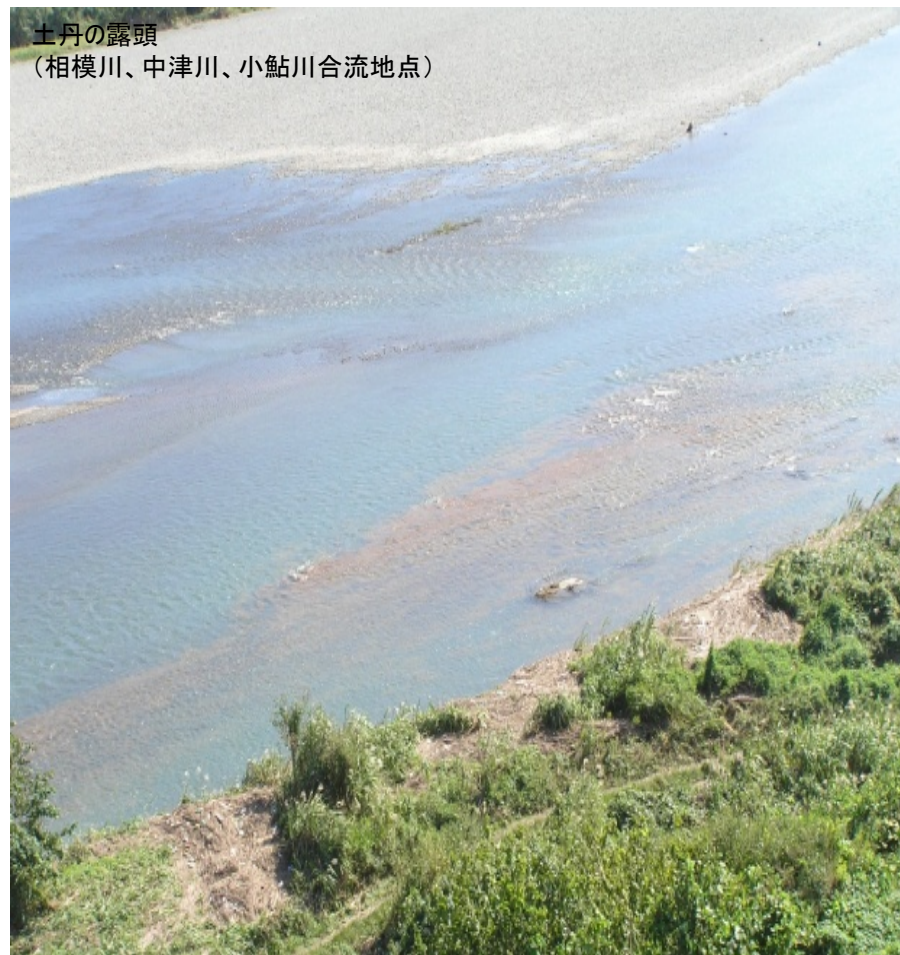
土丹の露頭
(相模川、中津川、小鮎川合流地点)

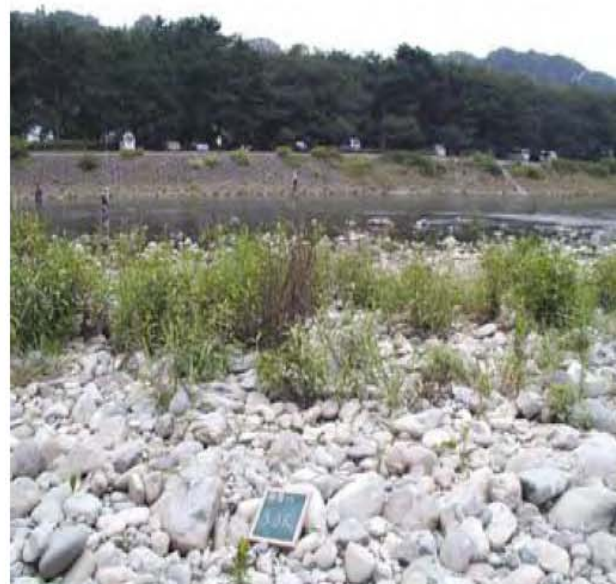
小倉橋地点 粒径加積曲線

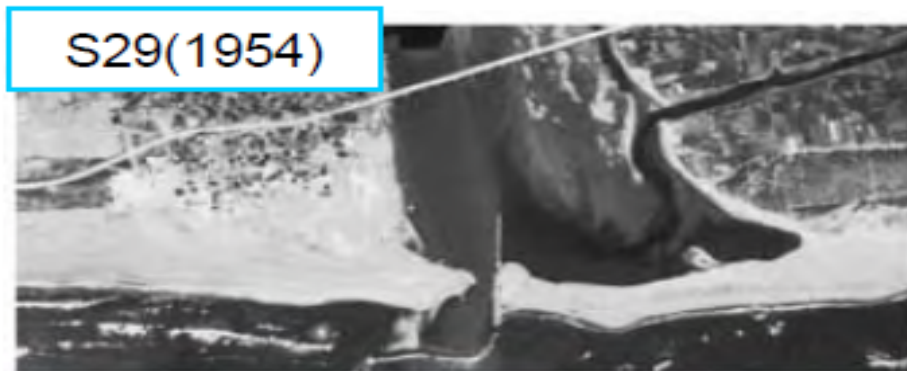
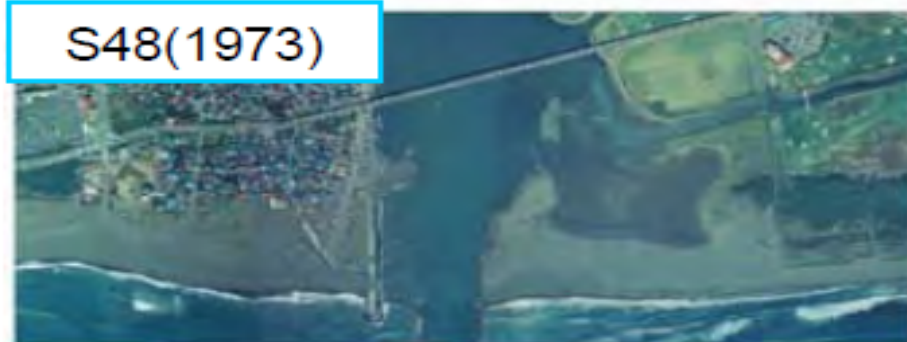
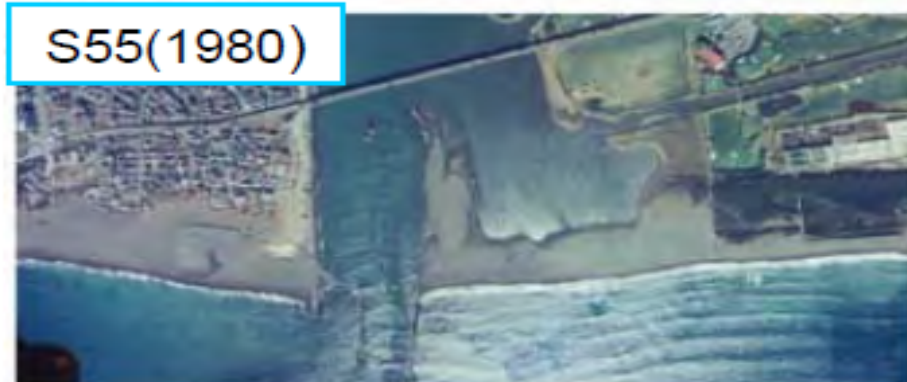
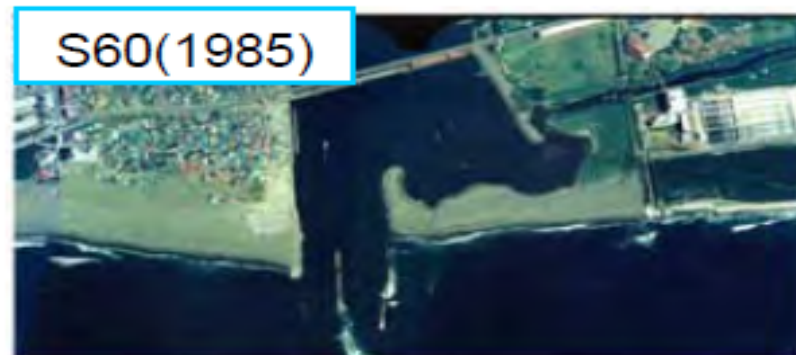
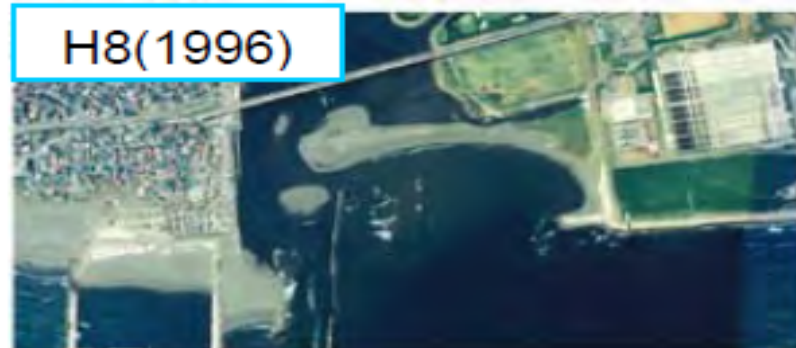
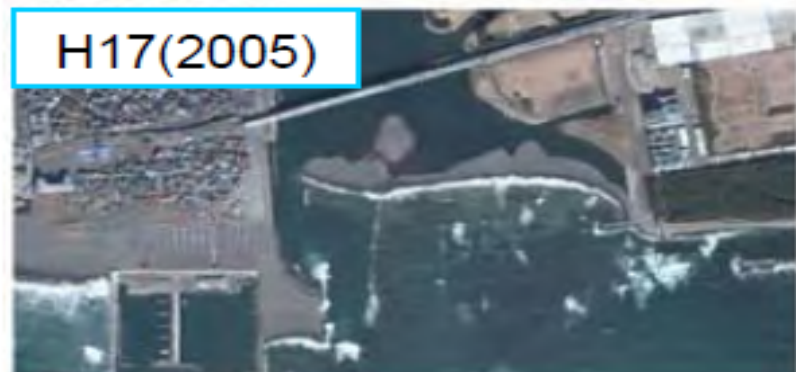
- 相模川河口部は、S55～S60年頃より河口砂州の河道内への後退が顕在化し砂州規模が縮小傾向にある。

相模川河口部砂州の経年変化

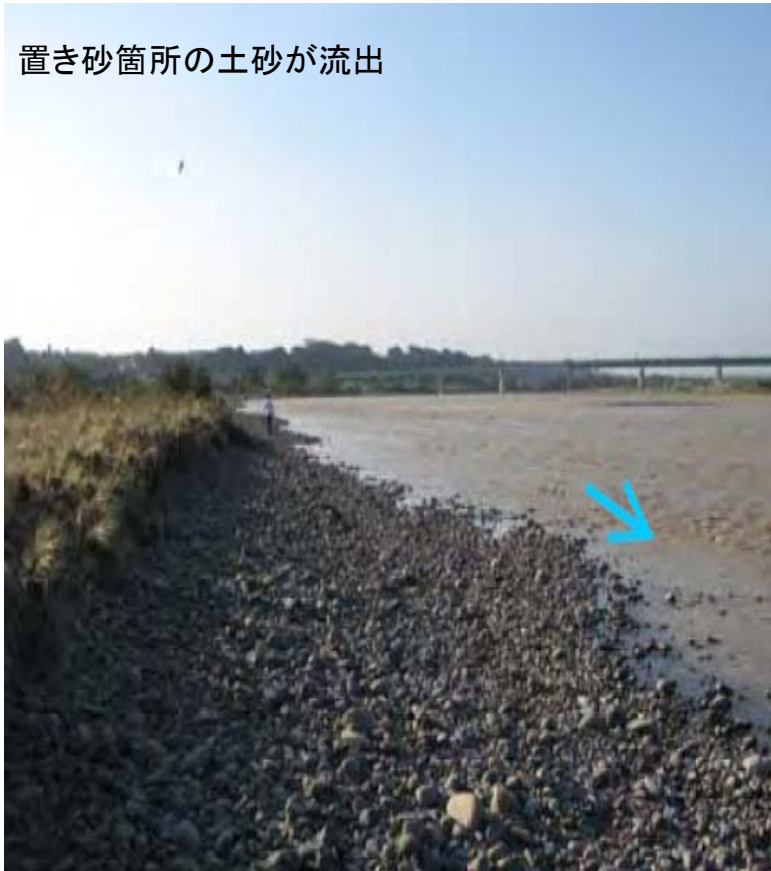
砂礫が動く土砂移動環境のイメージ(H19.9洪水後の座架依橋下流の状況)

置き砂箇所の土砂が流出

- 相模川の河道部では砂礫層の被覆を取り戻し、多様な粒径の砂礫が移動できる環境を創出することが重要である。
 - 砂礫質の土砂供給が必要

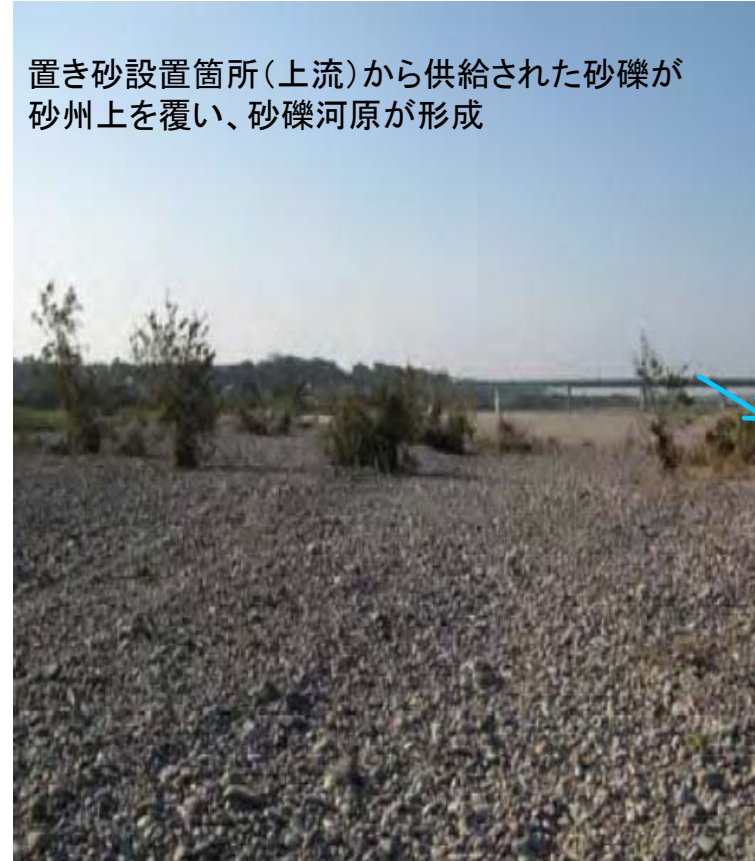
置き砂設置箇所(上流)から供給された砂礫が砂州上を覆い、砂礫河原が形成

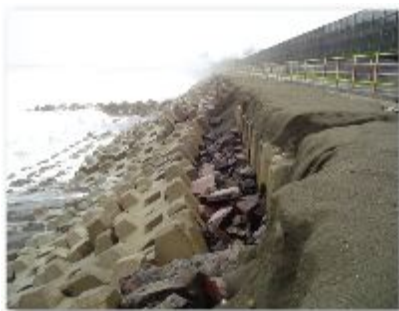
平成17年台風14号被災事例

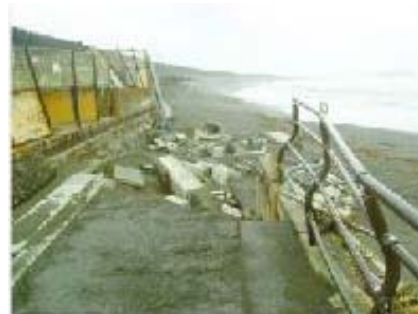
平成19年台風9号被災事例

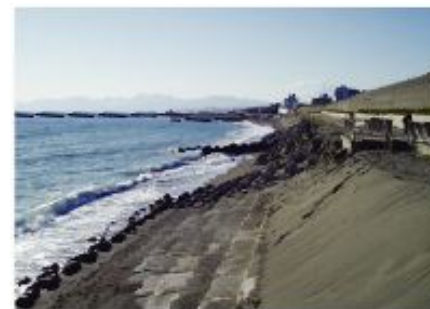
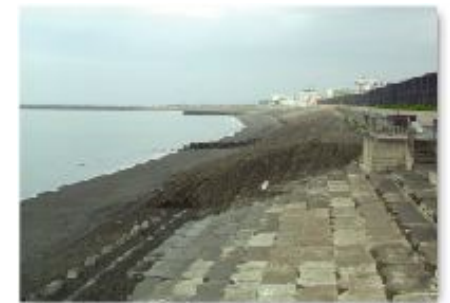
養浜の効果

平成17年12月養浜前

平成20年4月
