流域下水道における下水管の緊急点検等について

相模川流域下水道事業連絡協議会

## 流域下水道における下水管の緊急点検等について

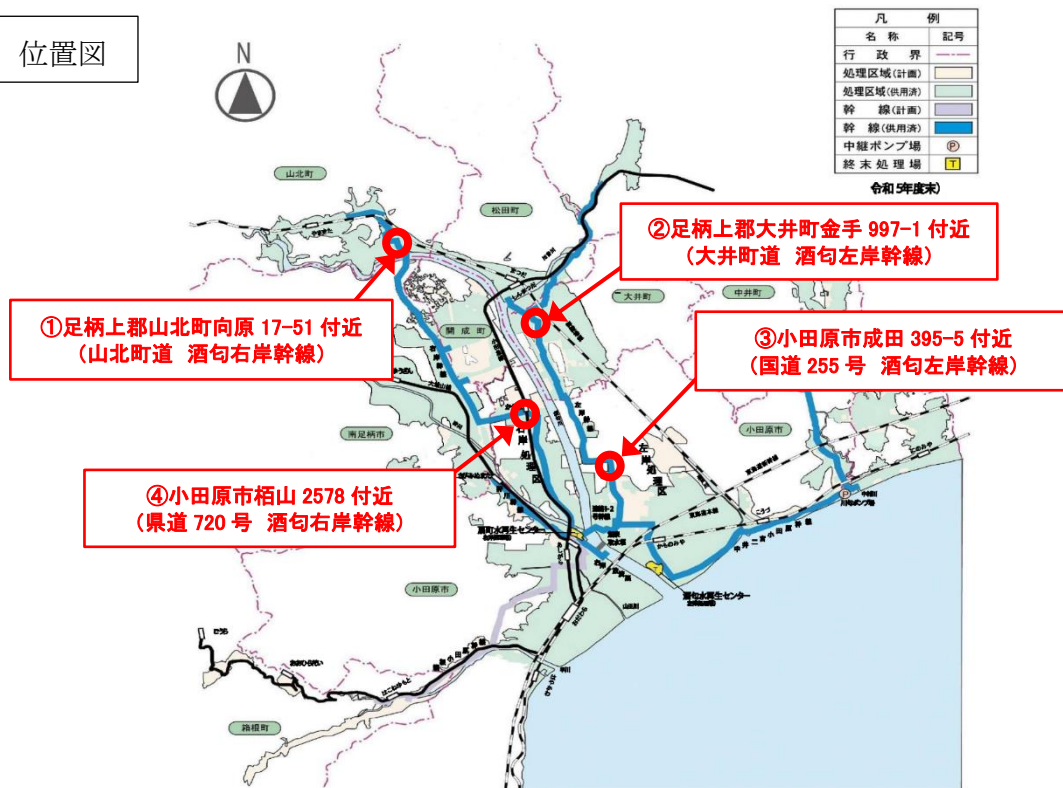
位置図

| 箇所 | 所在地 | 確認結果 |
|---|---|---|
| 箇所② | 足柄上郡大井町金手997-1付近<br>(大井町道 酒匂左岸幹線) | 空洞あり (空洞は路面の直下であり、最大で、深さ約1.0m、幅約1.6m×延長約3.4m) 水路の破損確認 |
| 箇所③ | 小田原市成田395-5付近<br>(国道255号 酒匂左岸幹線) | 空洞なし (ただし、路面下を横断している水路の破損あり) |
| 箇所④ | 小田原市栢山2578付近<br>(県道720号 酒匂右岸幹線) | 空洞あり (空洞は路面の直下であり、最大で、深さ約1.6m、幅約0.8m×延長約2.0m) 水路の破損確認 |

空洞が確認された箇所②と箇所④には、流域下水道管が6m～8m下に埋設されていますが、いずれの空洞も下水管に起因するものではなく、水路周りの空洞であったことから、破損していた水路の応急復旧を実施したうえで埋め戻しを行い、安全を確保しました。

破損した水路や道路の本復旧について、道路管理者及び水路管理者と必要な調整を実施していきます。
