## 檜洞丸におけるブナハバチの大発生によるブナの衰弱枯死

Severe damages on beech trees (*Fagus crenata*) caused  
by the outbreak of a sawfly (*Fagineura crenativora*)  
in Mt. Hinokiboramaru

越地 正・谷脇 徹・相原敬次・山根正伸：檜洞丸におけるブナハバチの大発生によるブナの衰弱枯死 神奈川県自然環境保全センター報告9:95-104, 2012 ブナハバチの発生回数とその規模が大きかった檜洞丸周辺地域においてブナの衰弱枯死状況を調査した。その結果、ブナの衰弱枯死は現在も進行中であり、この過程でブナハバチ被害の影響を強く受けていることが考えられた。ブナの衰弱枯死にはブナハバチの繰り返し被害の影響が大きいといえるが、2007年のような大規模発生の場合には、被害範囲の拡大に伴って1回食害でも比較的高い割合で枯死個体が発生することがわかった。一方、固定調査地においてブナの衰弱枯死状況を調査した結果、ブナの衰弱枯死は最初にできたギャップを中心として周囲に拡大していくことがわかった。この調査地内でもブナハバチ被害の影響が強く関与して衰弱枯死が進行するとともに、大きいギャップの形成に伴ってオゾンや水ストレスの影響を受けやすくなり、衰弱枯死が加速されると推測した。

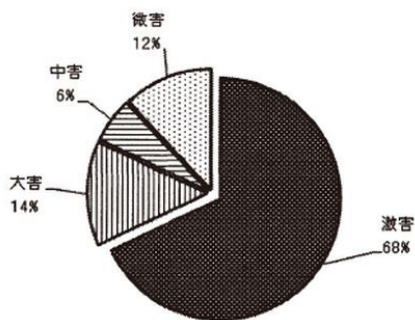
図2 固定調査地内の食害率(N=117)2011年調査

中規模、10%以下は小規模の3段階区分により表示した。1993年から2011年までの19年間の発生状況をみると、東丹沢に位置する丹沢山周辺では中規模発生が7回であるのに対し、西丹沢に位置する檜洞丸周辺では中規模発生が9回、大規模発生が2回と発生回数とその規模も大きかった。特に2007年は激害発生率が70%を越える大規模発生となった(越地ら, 2008; 山上ら, 2008)。さらに2011年にも2007年に匹敵する大規模発生となった。固定調査地での激害発生率は、2007年には77%であったが、2011年も68%と高い値を示した(図2)。

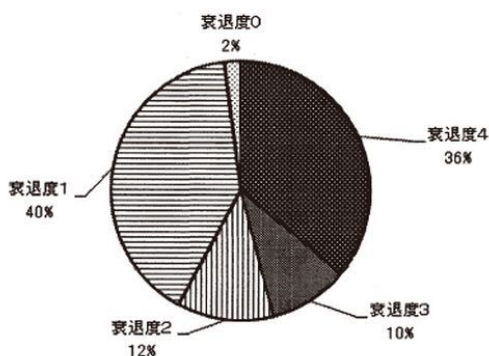
図3 ブナの衰退度別の割合構成(N=204) 2010年時点の集計値

ブナの衰弱枯死状況を把握するため、1993年から2010年までの間に調査した結果を図3に示した。調査本数204本のうち枯死個体と枯死寸前の個体が含まれる衰退度4の占める割合は36%にあたる73本となった。「衰退度4」の73本のうち枯死個体は89%にあたる65本を占める。1996年から2010年の15年間に枯死した本数の年別推移をみると、枯死本数は近年増加傾向にある(図4)。また、これらの枯死個体のうち74%はブナハバチ被害を受けていること

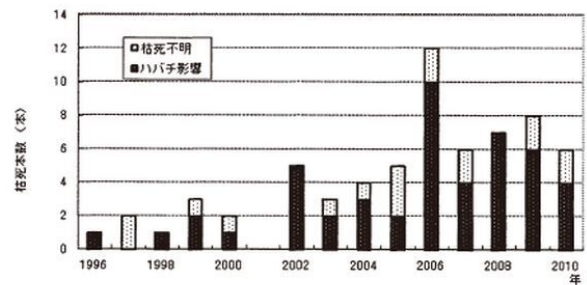
図4 年別の枯死本数の推移

から、ブナの衰弱枯死にはブナハバチ被害の影響が大きいことが考えられる。一方、枯死個体の26%はブナハバチ被害が認められなかった個体で、枯死原因が不明のものである。

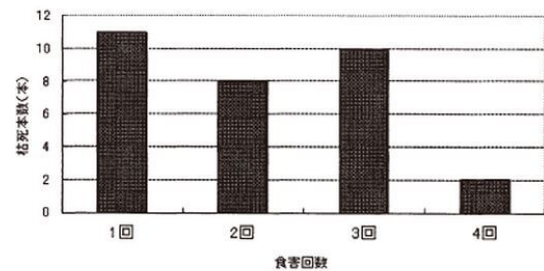
図5 食害回数別の枯死本数(1996～2007年)

この被害について、ブナハバチの食害回数と枯死の関係を明らかにするため、1996年から2007年までに枯死した個体と、2008年から2010年までに枯死した個体に区分して検討した。前者の時期は2002年から2005年までの大発生による被害の影響を受けている個体、後者は2007年の大発生による被害の影響を受けている個体である。前者の枯死個体は、図5に示したように2回以上食害を受けたものが64%を占め、2～4回の繰り返しの食害を受けており、枯死するまでに比較的長期間を要している(写真2)。一方、後者の枯死個体は、図6に示したように2007年に1回食害を受けたものが65%を占めた。この場合は2年程の短期間に枯死する個体が多かった。このように、ブナの衰弱枯死にはブナハバチによる繰り返し被害の影響が大きいといえたが、2007年のような大規模発生の場合は、被害範囲の拡大に伴って衰弱したブナも被害に遭うことになり、1回

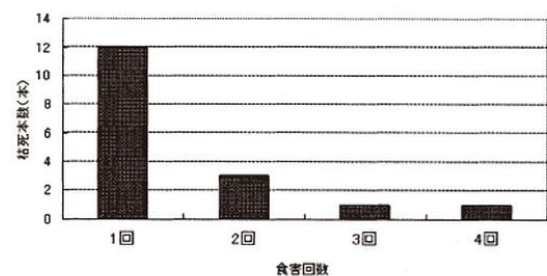
図6 食害回数別の枯死本数(2008～2010年)

食害でも比較的高い割合で枯死個体が発生したと考えられる(写真1)。

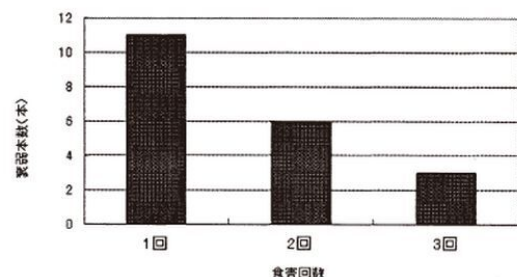
図7 食害回数別の衰弱本数

「衰退度3」の個体は衰弱がかなり進んでいるもので、調査本数全体の10%を占める。このうちの95%の個体がブナハバチ被害を受けている。これらの個体についても食害回数と衰弱との関係を検討した(図7)。その結果、2007年に1回の食害を受けて衰弱したものと、2007年以前に2～3回の食害を受けた

ものが約半分ずつを占めた。これらの個体の衰弱にもブナハバチ被害の影響が大きかったと考えられる。
