異常現象事例情報シート

整理番号 H27-24	事故名称 排水汲み上げ作業中のオーバーフロー	
発生日 H27.8.10 (2015.8.10)	事業所の種類 石油精製業	事故の場所 輸送設備(その他)
事故の種類 漏洩	発生施設名 作業車両	事故時の状況 修理(不定期)
原因区分 【設備関係】劣化 【運転管理関係】運転管理関係]作業基準の不備	関係物質名 油含み排水	人的被害 なし
事故状況 バキューム車で排水タンク横オイリーピットから油含みの排水を汲み上げ作業中に、回収した油含みの排水がバキューム車からオーバーフローし、海上へ流出した。		
事故原因 <ul style="list-style-type: none"> ・オーバーフロー防止機構を点検した結果、オーバーフロー防止弁の弁閉止用パッキンが外れており、オーバーフロー防止機構が正常に作動しなかった。 ・作業者間の連絡方法が口頭となるため、周りの騒音で聞こえづらいと考えた作業者Bは、作業者Aの場所まで移動して、持ち場を離れてしまった。 ・作業手順の中で「レベルがいくつになったらホースを外す」かが明確になっておらず、タンクレベルが満杯に近い段階で指示を出したため、ホースを外すまでの間でオーバーフローした。 ・路面排水ゲート弁を調査した結果、ゲート弁下部に少量の土砂や貝殻等が挟まれており、完全な閉止状態でなかった

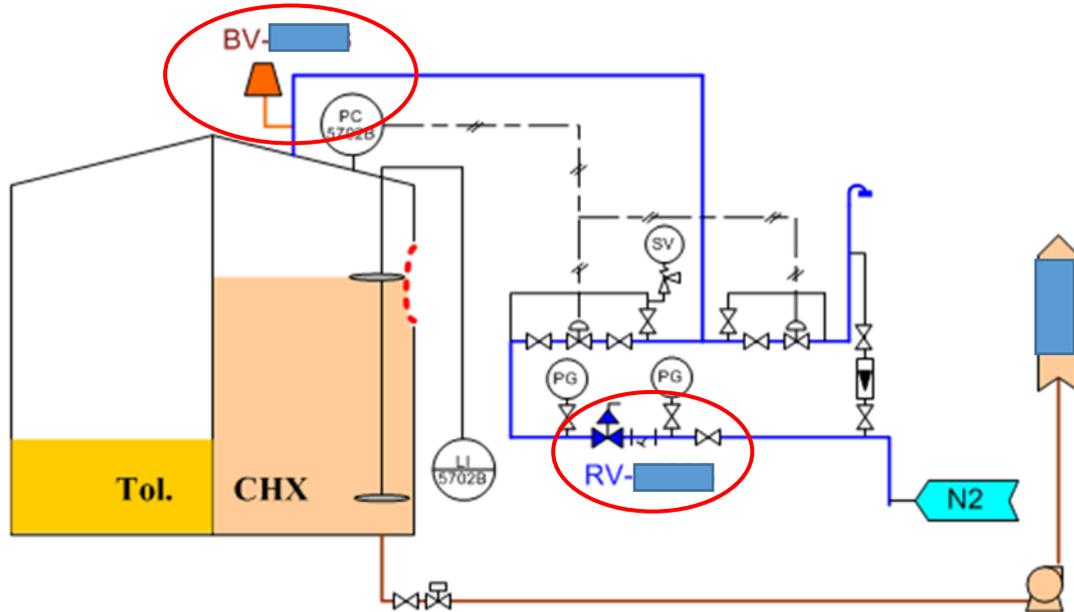
【概略フロー】

減圧弁：直動式減圧弁(二次側設定圧を超えると弁が閉まる機構)

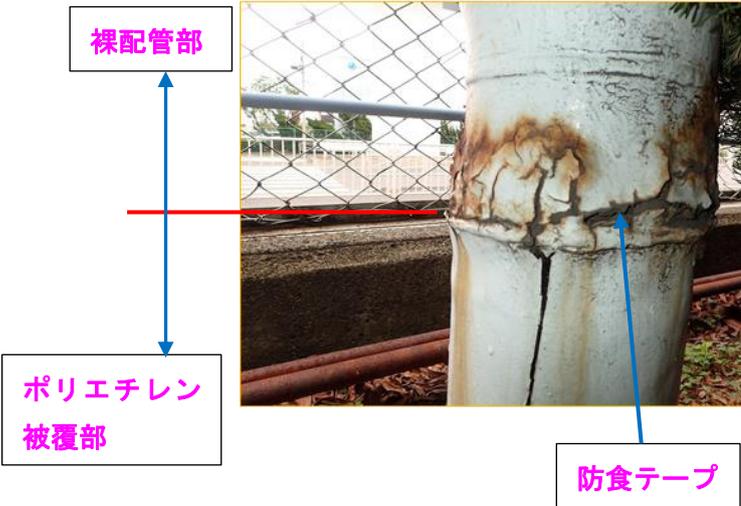
整理番号 R1-207	事故名称 都市ガス供給配管微量漏洩	
発生日 R1.6.14 (2019.6.14)	事業所の種類 石油化学	事故の場所 配管系(配管)
事故の種類 漏洩	発生施設名 都市ガス供給配管	事故時の状況 定常時運転
原因区分 [設備関係] 劣化(外面腐食)	関係物質名 都市ガス	人的被害 無
<p>事故状況</p> <p>コージェネレーション設備及び排ガス燃焼処理設備に使用している都市ガスの供給配管に腐食を認め、点検したところ、ガス検知器にてガスを検知したため、消防署及びガス会社に通報した。</p> <p>当該腐食箇所は、弊社前の国道下から埋設管で弊社境界線のフェンス際で立ち上がっている部分であり、ポリエチレン被覆鋼管の被覆部から裸配管に変わる境目付近であった。</p>		
<p>事故原因</p> <p>腐食発生箇所には防食テープが施工されているが、防食テープの劣化により雨水が浸入し、外部腐食が進行した。</p> <p>また、当該配管の管理所掌はガス会社側と認識しており、2016年のガス会社の点検報告には当該部位の塗装改善を推奨されたが特に対応をとらなかった。</p> <p>契約を確認した結果、弊社敷地内である当該配管は弊社資産であり、保守管理も弊社区分であることが判明し、管理区分の認識の誤りが管理不良を招いた。</p>

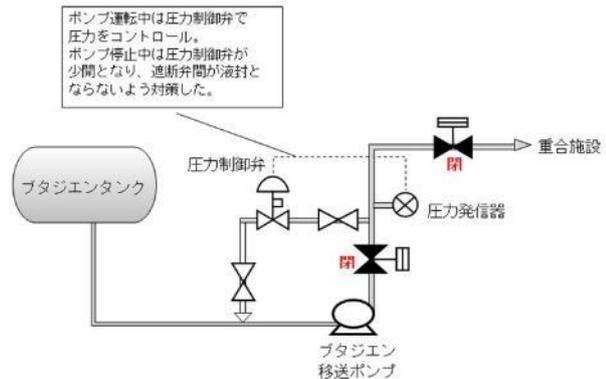
- ・モノマーを含むプロセス流体の流れを止めると、重合して安全装置を固着させる恐れがある。
- ・流体の制御には目的に即した機器の選定が必要である。圧力の制御には、液逃し弁ではなく、圧力制御弁が適している。

- ・液逃し弁に替え、圧力制御弁を設置し、ポリマーによる弁の詰り防止を講じた。
- ・ポリマー化の恐れがある同様の設備に対し、水平展開を実施した。

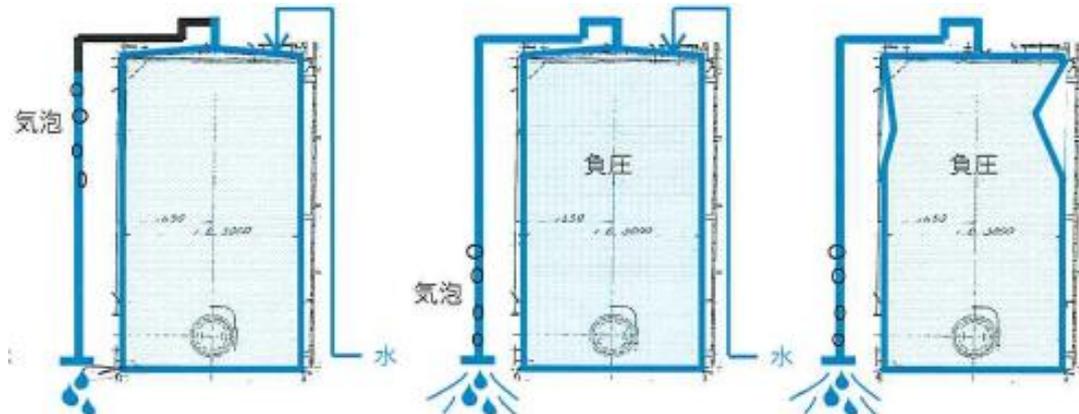
漏洩: 水洗作業時に弁を誤操作し、苛性ソーダタンクに水が流入し満杯となった。

変形: ベント配管が床面近くまで敷設されており、サイフォン現象でタンク内部が減圧になった。

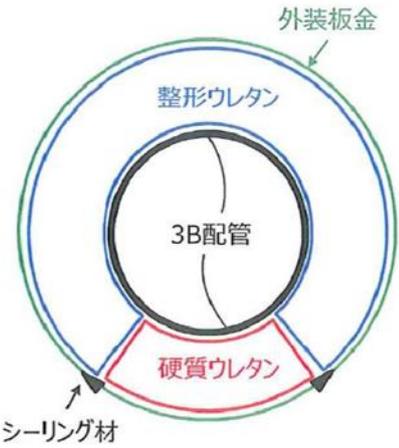
整理番号 R1-239	事故名称 LPG残液回収配管プロパン漏洩	
発生日 R1.11.24 (2019.11.24)	事業所の種類 石油精製業	事故の場所 配管系(配管)
事故の種類 漏洩	発生施設名 LPG貯蔵出荷設備	事故時の状況 その他:プロパン荷揚げ後の配管パージ
原因区分 構造設計不良、劣化(腐食)、運転管理関係:点検不良	関係物質名 LPG	人的被害 なし
事故状況 <p>棧橋から冷凍タンクへLPG揚荷終了後、揚荷配管パージ作業中に残液回収線より漏洩を感知したため行政通報を行った。当該配管を閉止してガスパージして漏洩を停止させた。</p>		
事故原因 <ul style="list-style-type: none"> ・漏洩箇所は配管サポート上の部位で、保冷の破損を避けるために硬質ウレタンと整形ウレタンを組み合わせた施工がされており、板金内部に水分が浸入すると、配管表面まで水に至る状態であった。 ・該当配管は 10 月の同様の(配管サポートのための硬質ウレタン施工部での腐食)発災を受け、保冷材を取り外し、12 月3日に詳細検査を実施する予定であったが、想定以上に腐食が進行していた。 		
図-1 保冷施工図

- ・雨水等の侵入により外面腐食が発生するので、保温板金の接続部やシール状況の点検を確実に実施することが必要。

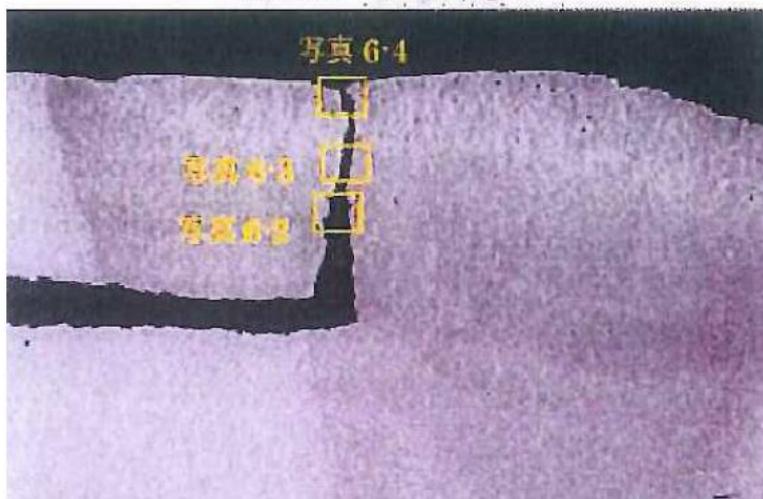
写真 4-2 試験片①-2

整理番号 H30-144	事故名称 原油タンク浮屋根油漏洩	
発生日 H30.5.17 (2018.5.17)	事業所の種類 石油精製業	事故の場所 塔槽類(原油タンク)
事故の種類 漏洩	発生施設名 屋外貯蔵所	事故時の状況 定常運転時
原因区分 工作不良	関係物質名 原油	人的被害 なし
<p>事故状況</p> <p>浮屋根タンクの屋根上、並びにタンクヤード内に油漏洩を発見した。 公設消防への通報を行うと共に、ルーフドレン弁を閉止し、またタンクヤード内の油回収、当該タンクからの原油移送を実施した。</p>		
<p>事故原因</p> <ul style="list-style-type: none"> ・2017年に屋根板溶接線の補修を行ったが、その部位で溶接欠陥(溶け込み不足)を起点に割れが発生していることを漏洩部抜き取り検査で確認した。 ・屋根板の減肉、変形が生じている状態で割れ部を切除し、そのまま開先施工したことにより開先加工の品質低下が生じ、さらに板の抜けを防止するために低電流の溶接をした結果、溶接欠陥が生じたものと推定した。 <p>写真-1 溶接線割れ部写真</p>

欠陥の確認された屋根板溶接線の補修に際し、欠陥の切除と開先加工を同時に行う再溶接補修は原則実施しないこととした。

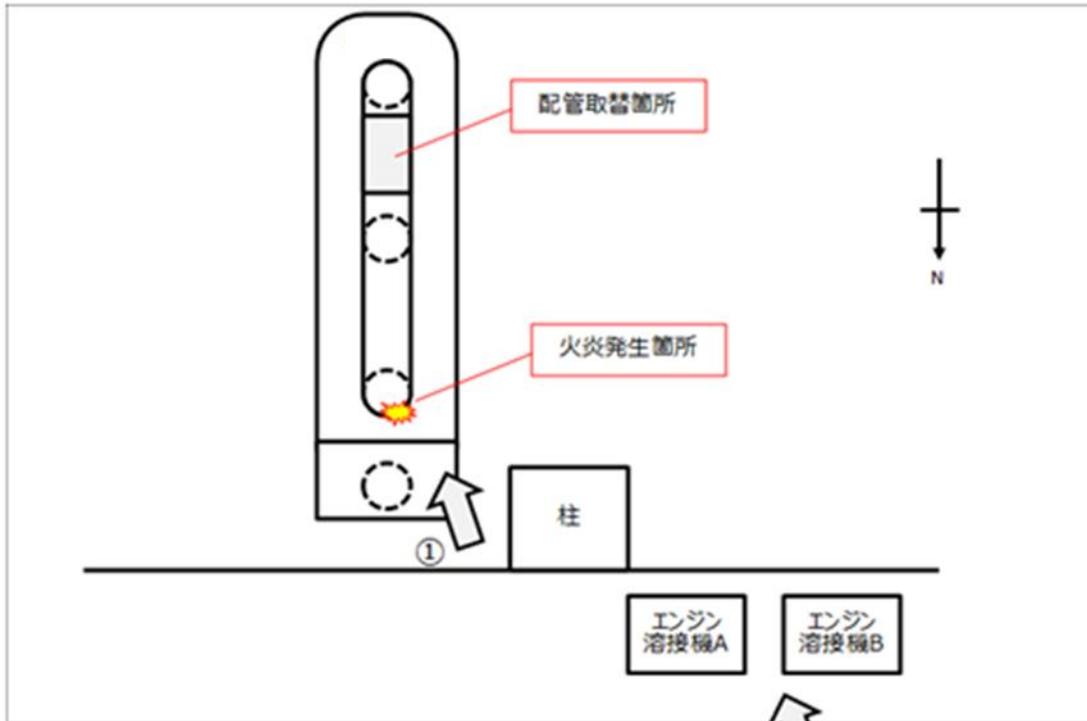
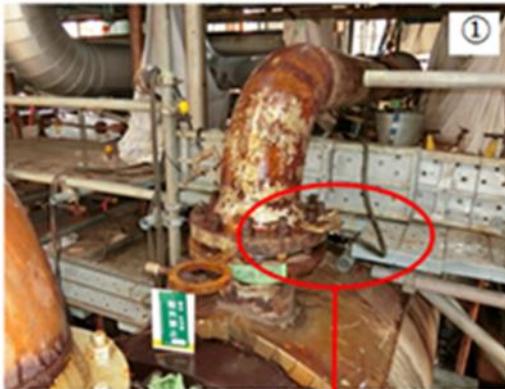
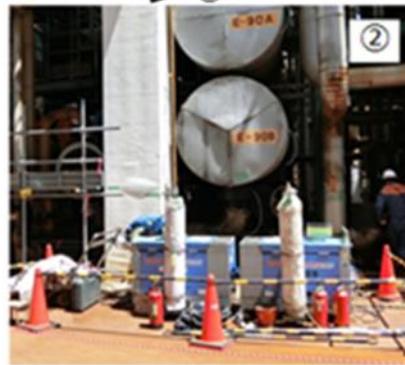
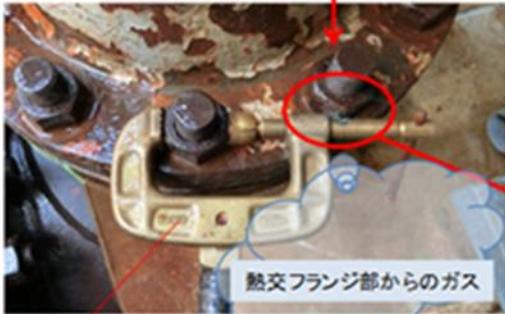
整理番号 H30-146	事故名称 配管補修における熱交換器フランジ部からの火災	
発生日 H30.6.6 (2018.6.6)	事業所の種類 石油精製業	事故の場所 配管系(継手)
事故の種類 火災	発生施設名 高圧ガス製造施設	事故時の状況 定常運転時
原因区分 その他(シール管理)	関係物質名 エチレン	人的被害 なし
事故状況 <p>外面腐食の配管を取替えるため腐食部を切断し、新管を溶接(1層目)していたところ、熱交換器シェル側入口フランジ部の仕切り板挿入部から、赤色の火炎が発生した。</p> <p>窒素吹きかけにて消火した。</p>		
事故原因 <p>発災箇所のフランジ締結不足により可燃性ガスに引火した</p> <ul style="list-style-type: none"> ・仕切り挿入時のフランジ締結管理が不足していた。 ・切欠きガスケットを使用した仕切り板挿入については、ガスケットを必要以上に潰さないために切欠き側の締結自体を緩くしており、結果的に片締めとなり、全体の締め付け力が不足していた。 ・溶接時にフランジ部に取り付けたアースから火花が生じ、フランジから漏れいしている可燃性ガスに引火した。 		
措置・対策 <ul style="list-style-type: none"> ・切欠きガスケットを使用する場合は、フランジの締結管理を行う。 <ul style="list-style-type: none"> ①ボルトの緩みが無いことを、ハンマリングによる打音検査で確認する ②フランジの片締めが無いことを、スキマゲージによるフランジ面間測定で確認する ・溶接アースの取り付け箇所は火気として環境管理を行う。 		
教訓 <ul style="list-style-type: none"> ・作業場所周辺の可燃性ガスの測定含む作業環境の確認を確実に実施することが必要。

TIG溶接用のアース

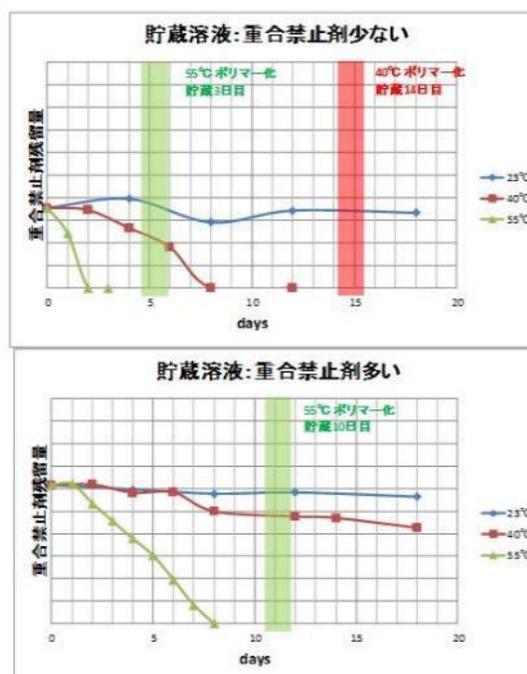
なかった。変更管理として、品質面の確認はしたが貯蔵安定性については確認をせず、変更管理の面で問題があった。管理面の問題としては、重合禁止剤量の定期的な測定を実施していなかった。

設備的な問題としては、異常反応により系の粘度上昇が起こるが、タンクに攪拌機が設置されていなかったため部分的な反応暴走が起こり、系全体に広がったと考えられる。また、冷却能力が不十分であり、夏場には管理温度の 30℃を超えることがあった。

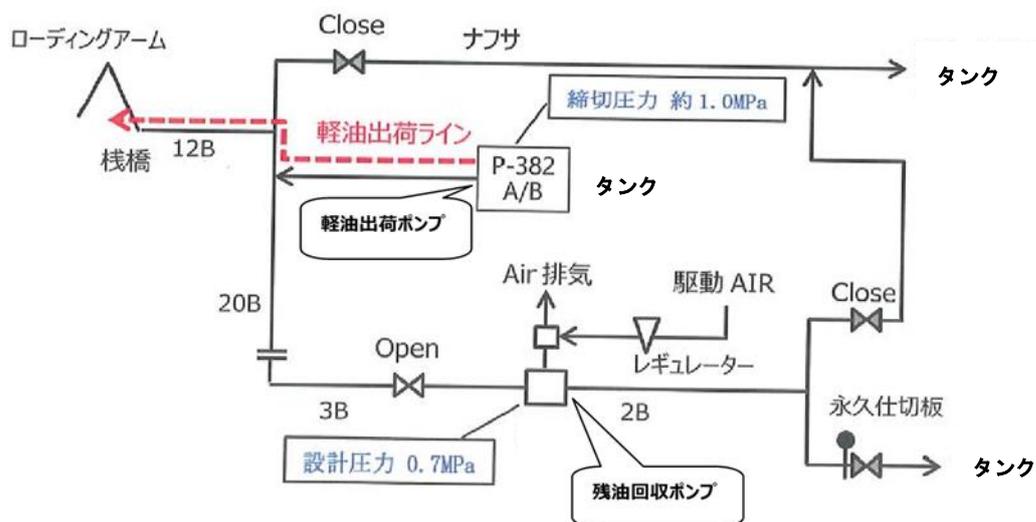
図-1 軽油出荷ラインの流れ図

・船側のタンク切り替え中に出荷流量が低下したため、出荷を一時中断した。この時に出荷配管に軽油出荷ポンプの締め切り圧力(1.0MPa)がかかり、出荷配管に接続されている残油回収ポンプ(設計圧力 0.7MPa)の入口側に 1.0MPaの圧力がかかったため、ダイヤフラムが破損したものと推定。なお、残油回収ポンプ入口弁は開放状態であった。

・ダイヤフラムポンプに設計圧力以上の圧力がかからないよう、当該ポンプ停止時には入口弁を閉止する様手順を改定し、周知する。
