第3回相模湾なぎさシンポジウム 2007.8.19

# 神奈川県西湘海岸の特性

(財)土木研究センター理事なぎさ総合研究室長  
兼日本大学客員教授理工学部海洋建築工学科

# 現地踏査：2007年7月2日

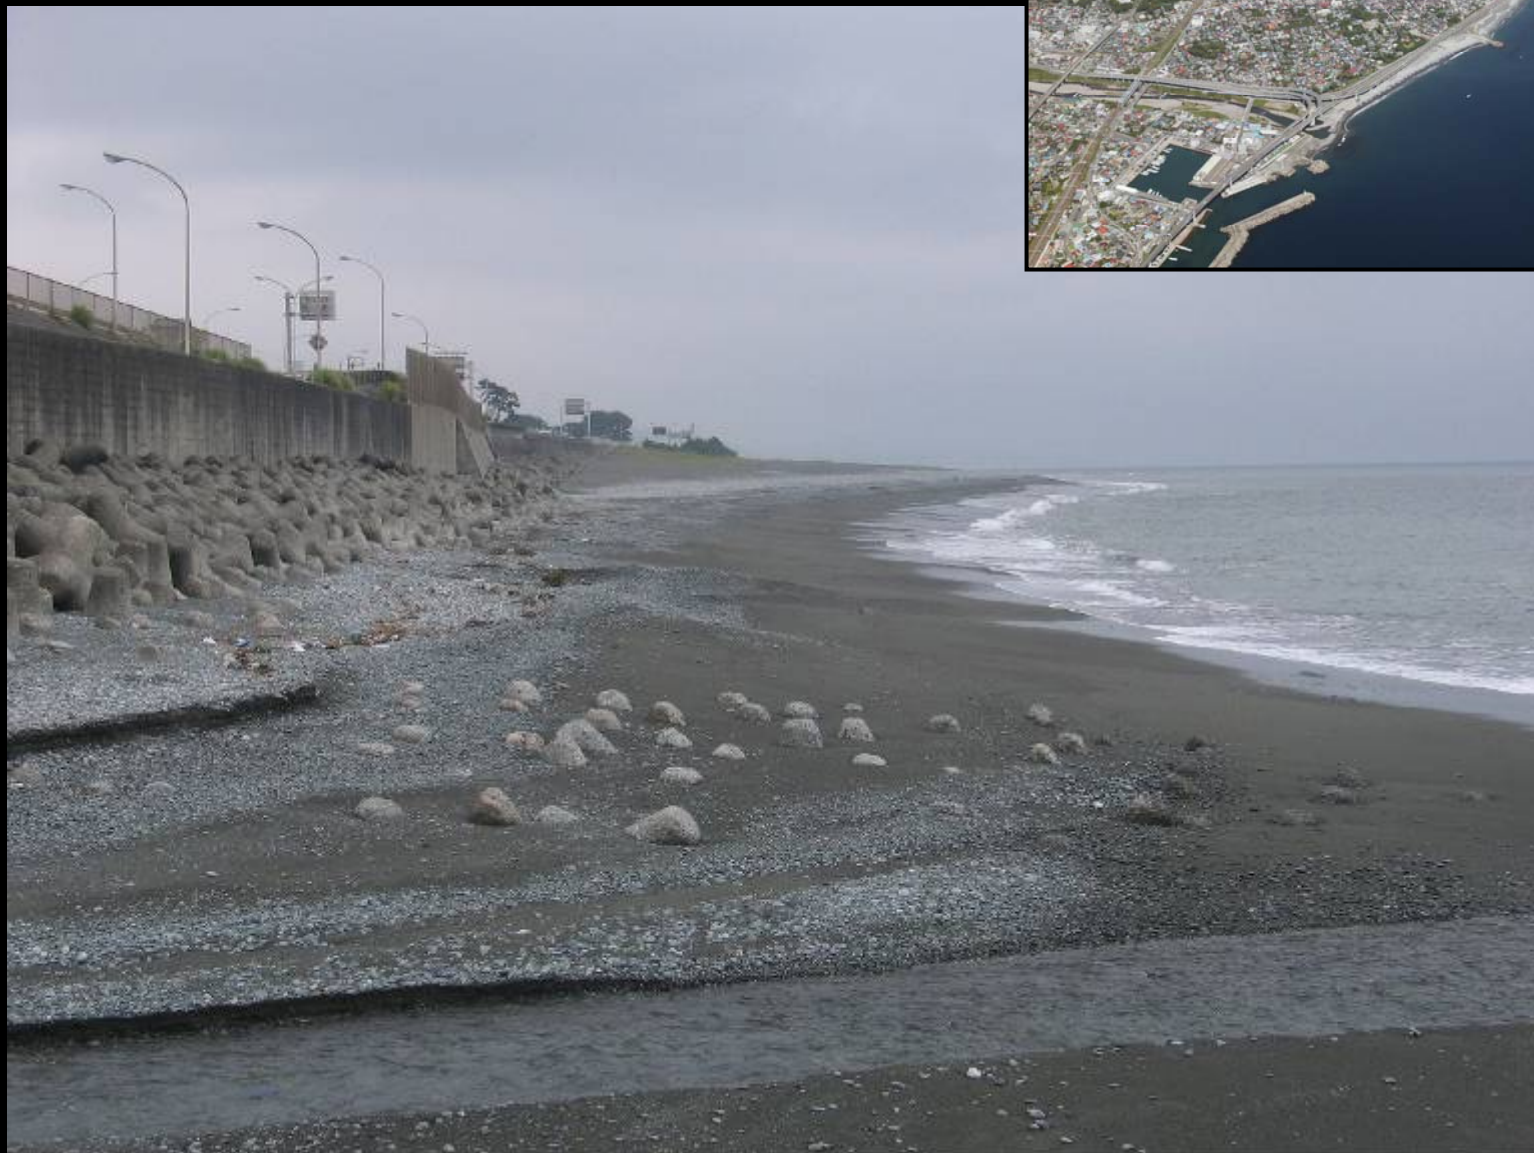
写真-12 山王川河口から酒匂川河口へと延びる凹状の海岸線

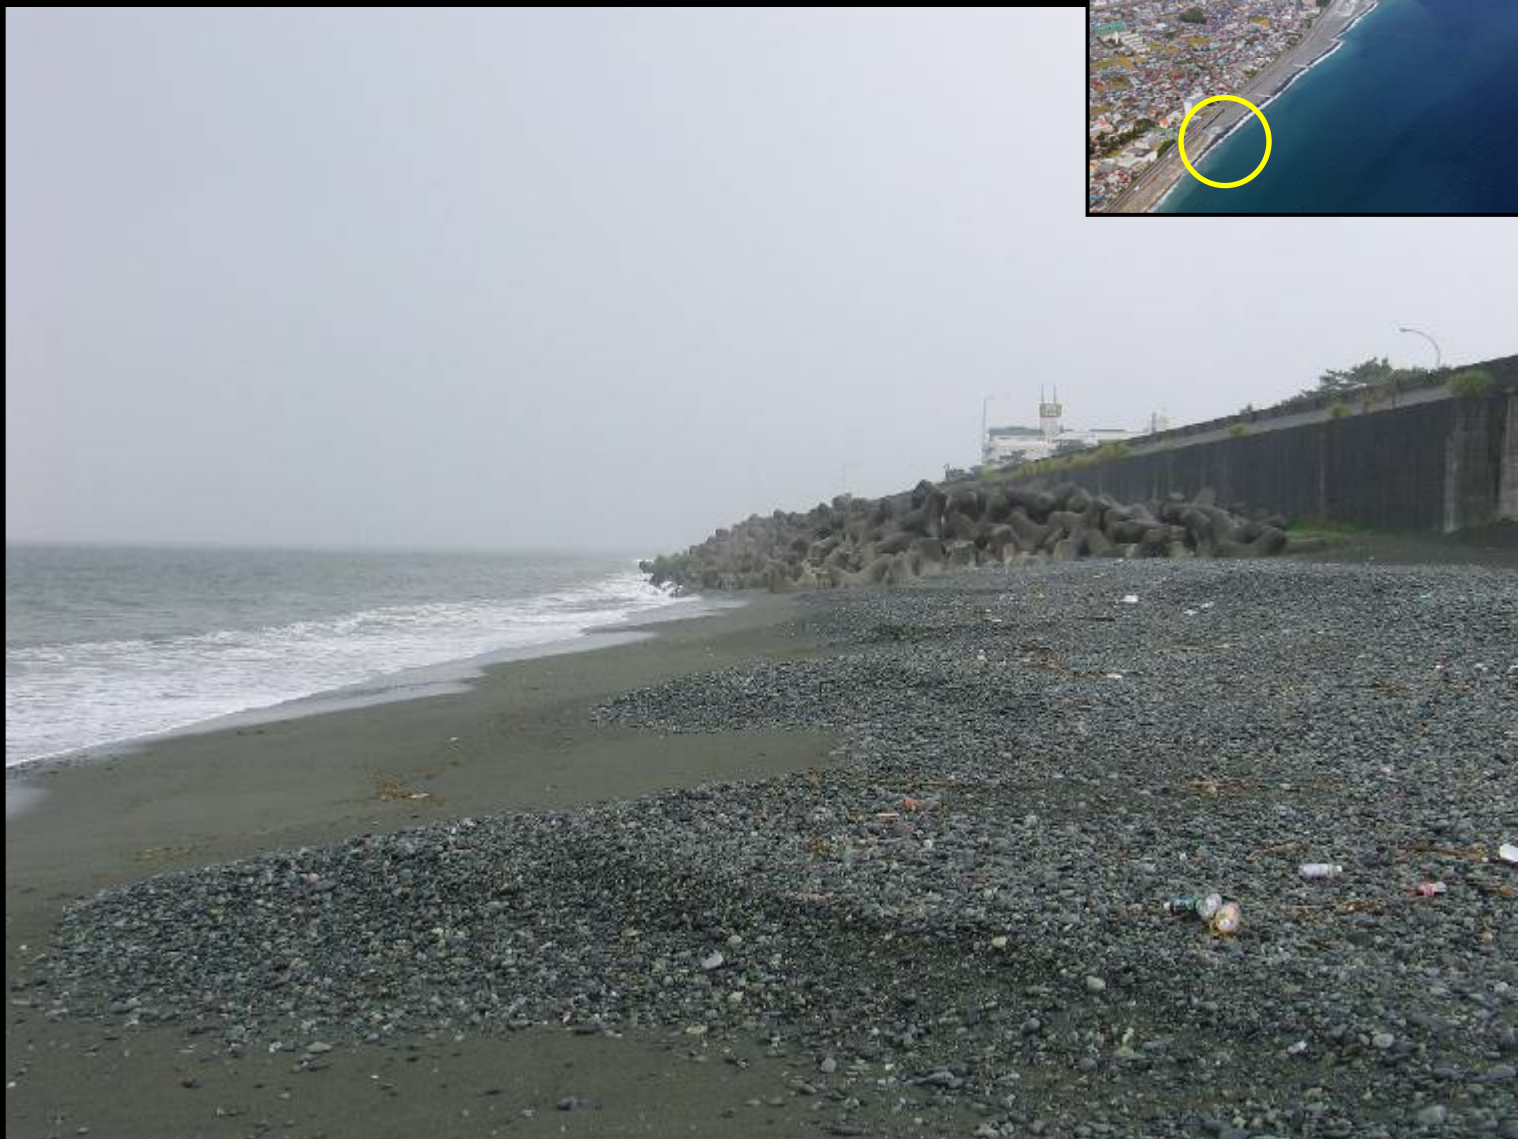
写真-15 西湘バイパスが海に張り出した部分を守る消波工の東端部の海岸状況

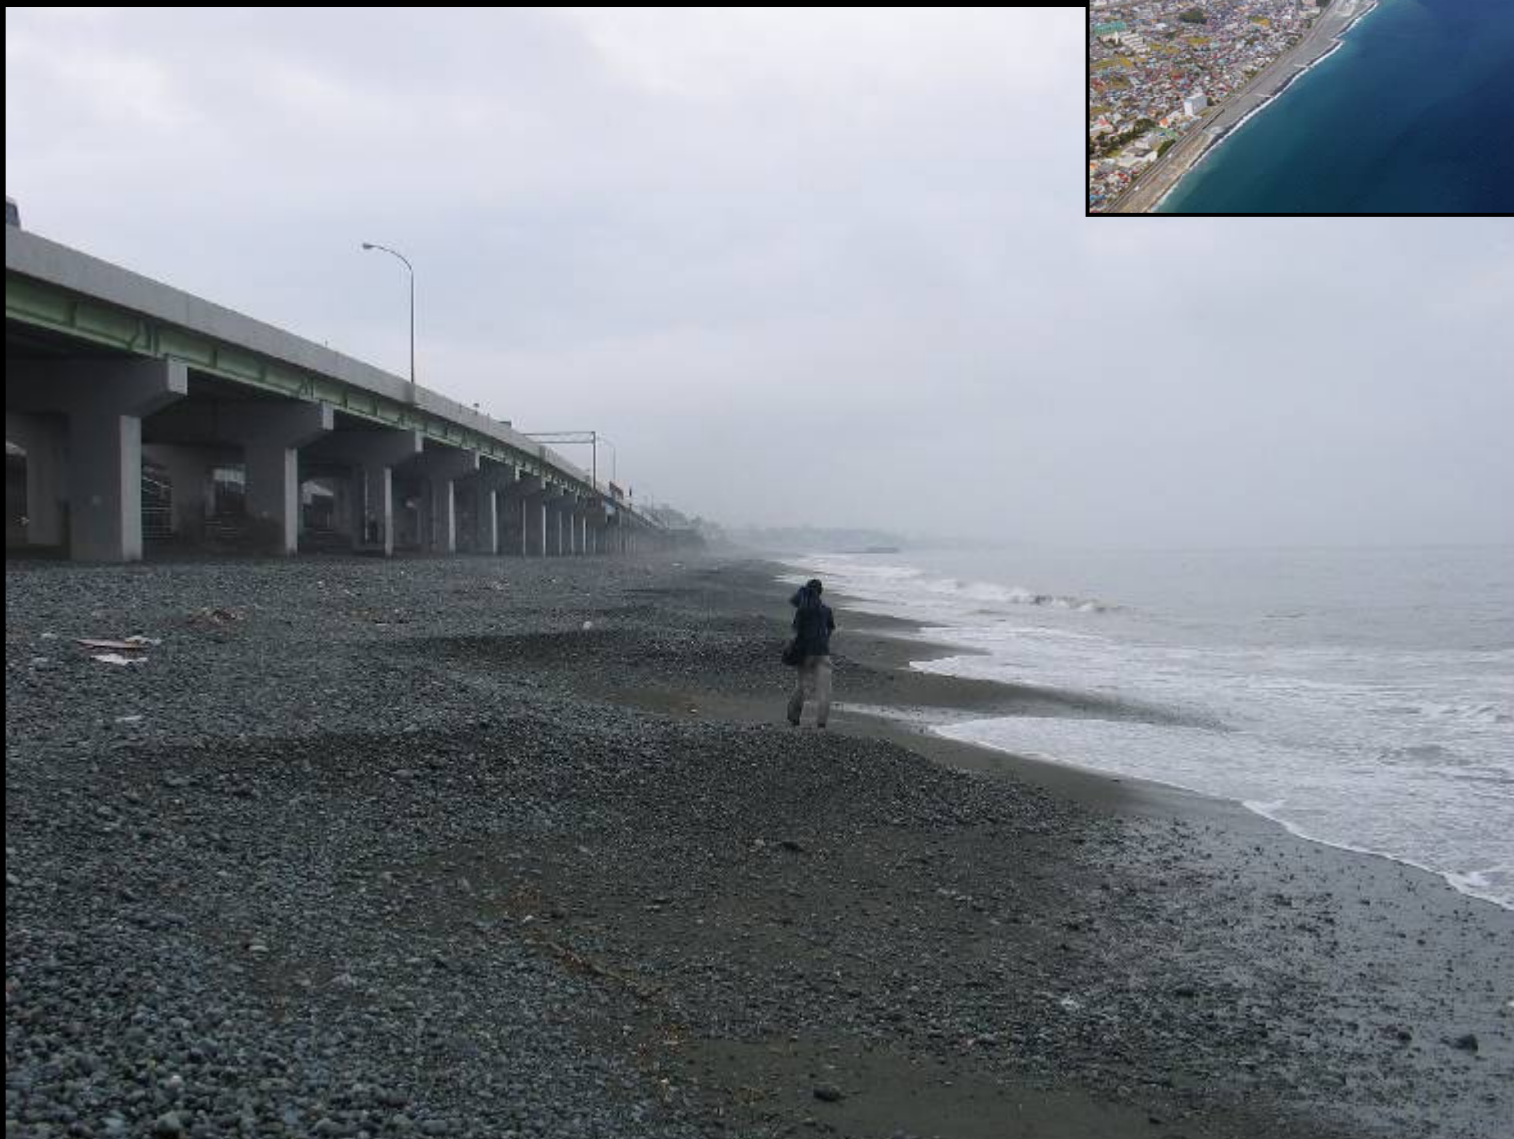
写真-23 遠方に二宮漁港の突堤を望む付近の海岸状況

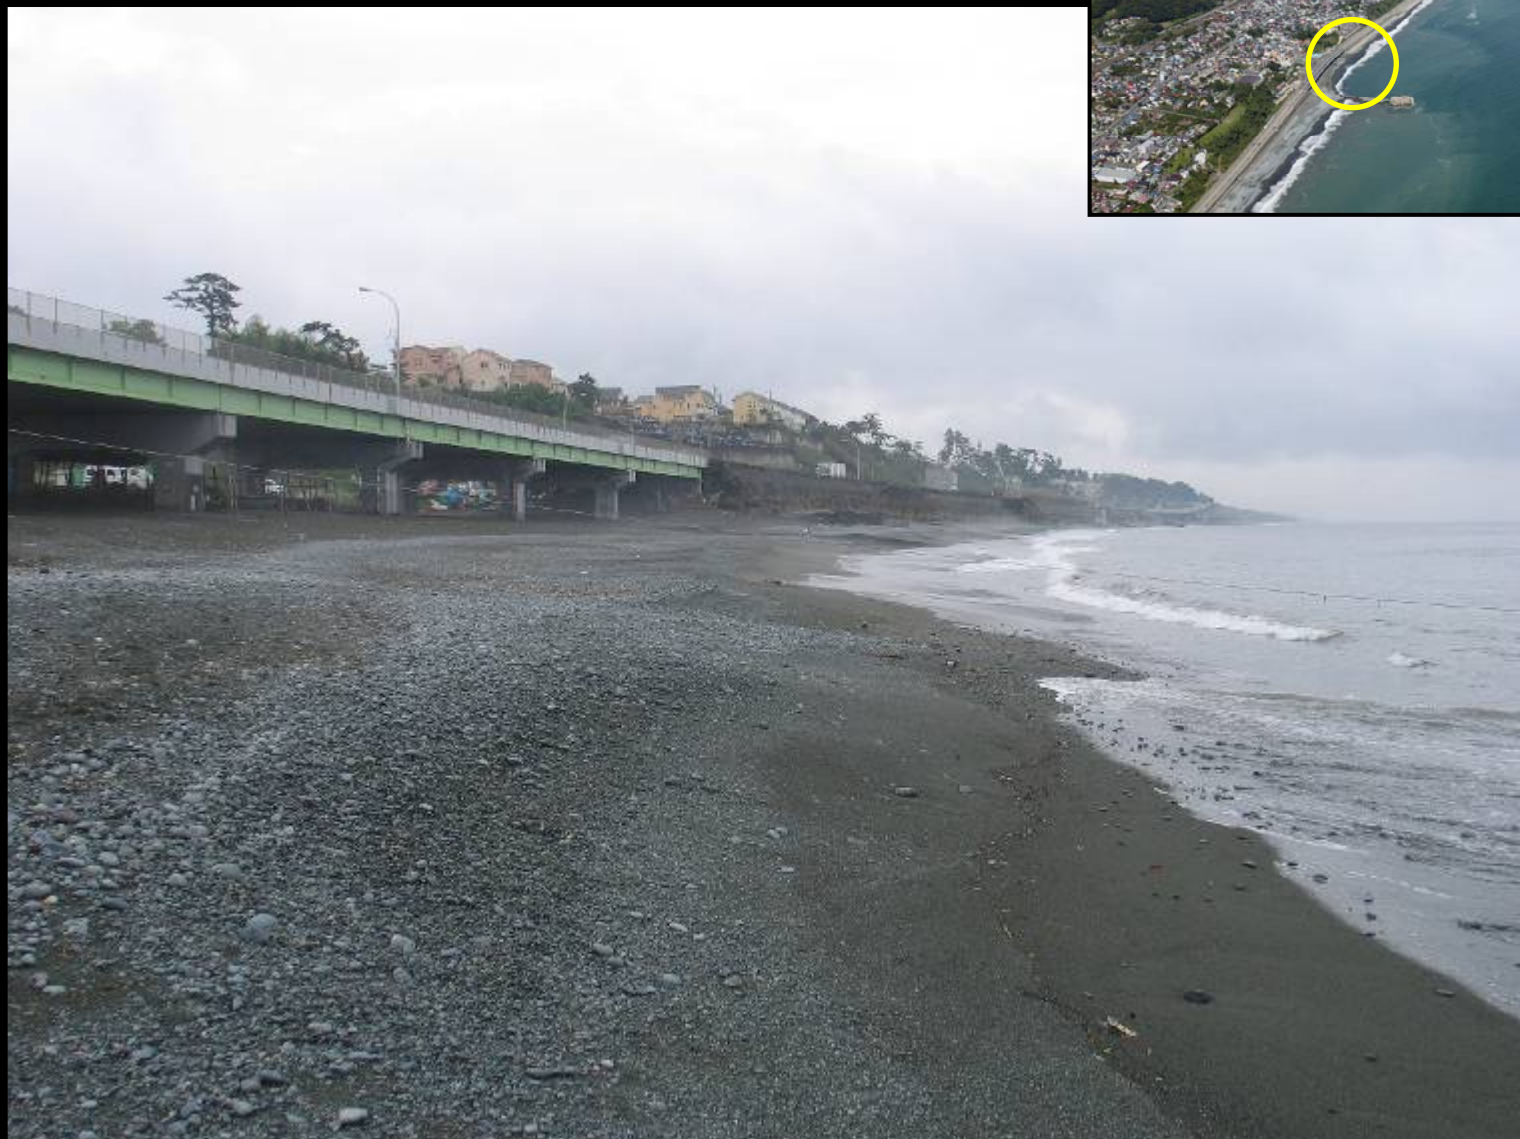
写真-26 二宮漁港の防波堤の東側隣接部の海岸状況

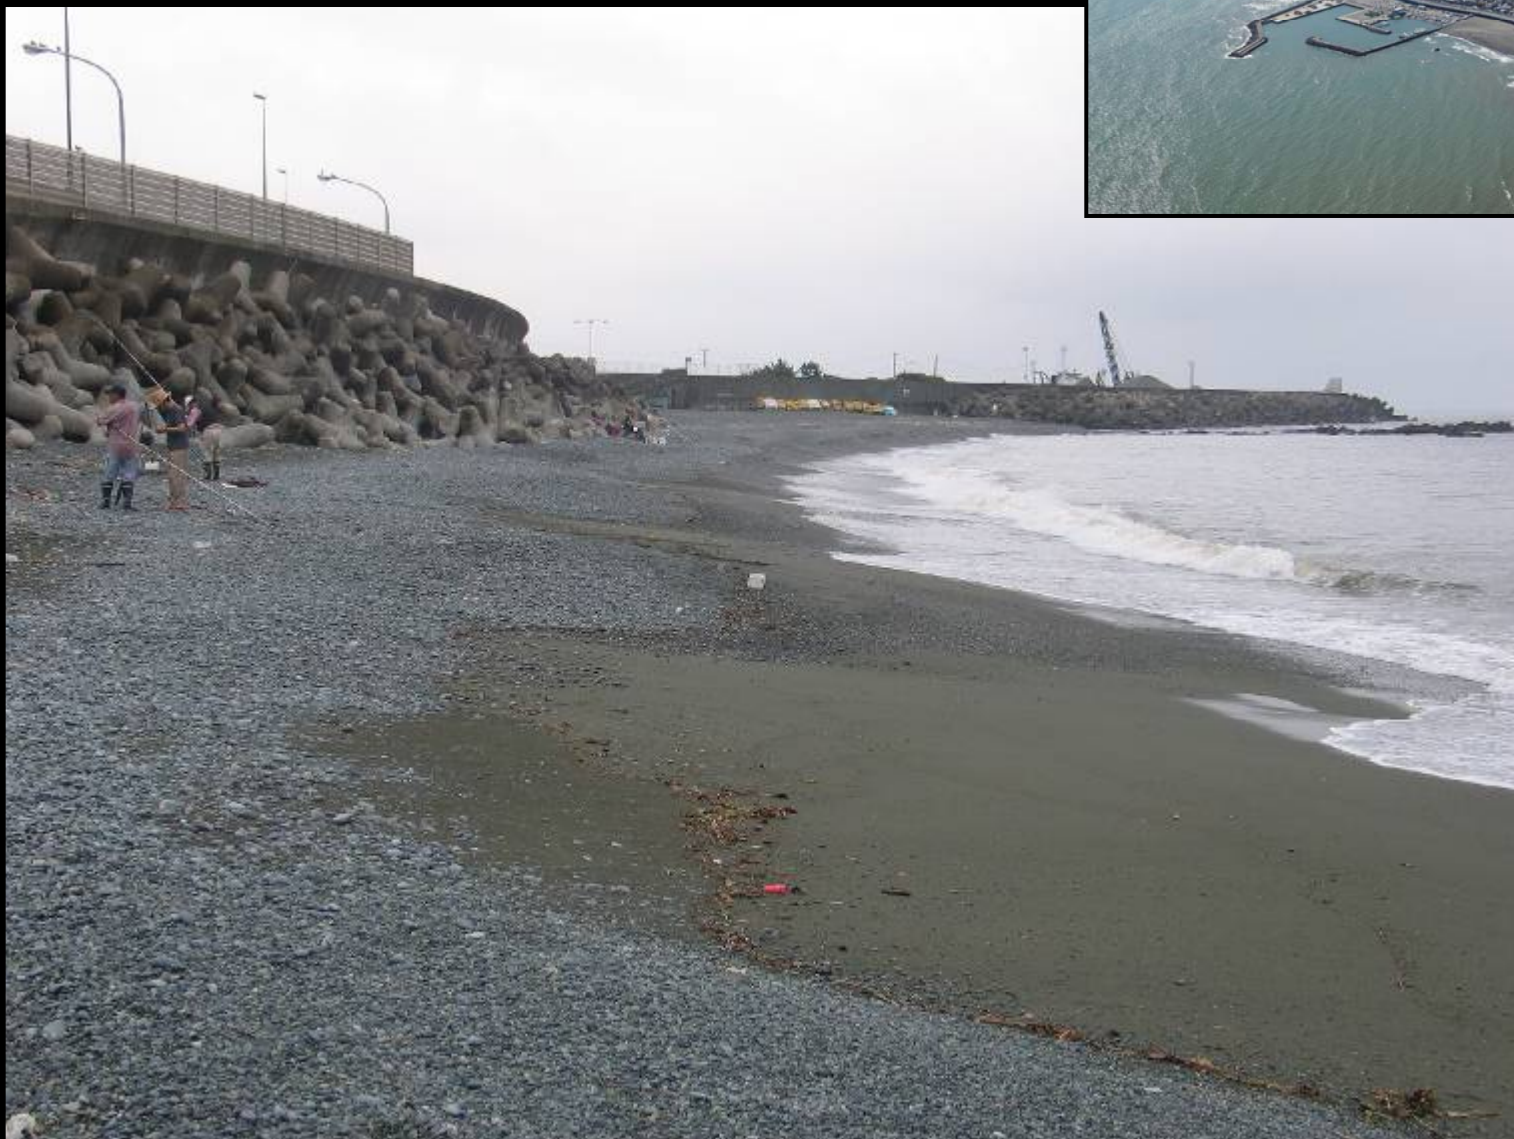
写真-28 大磯港防波堤とその西側隣接部の海浜を東向きに撮影

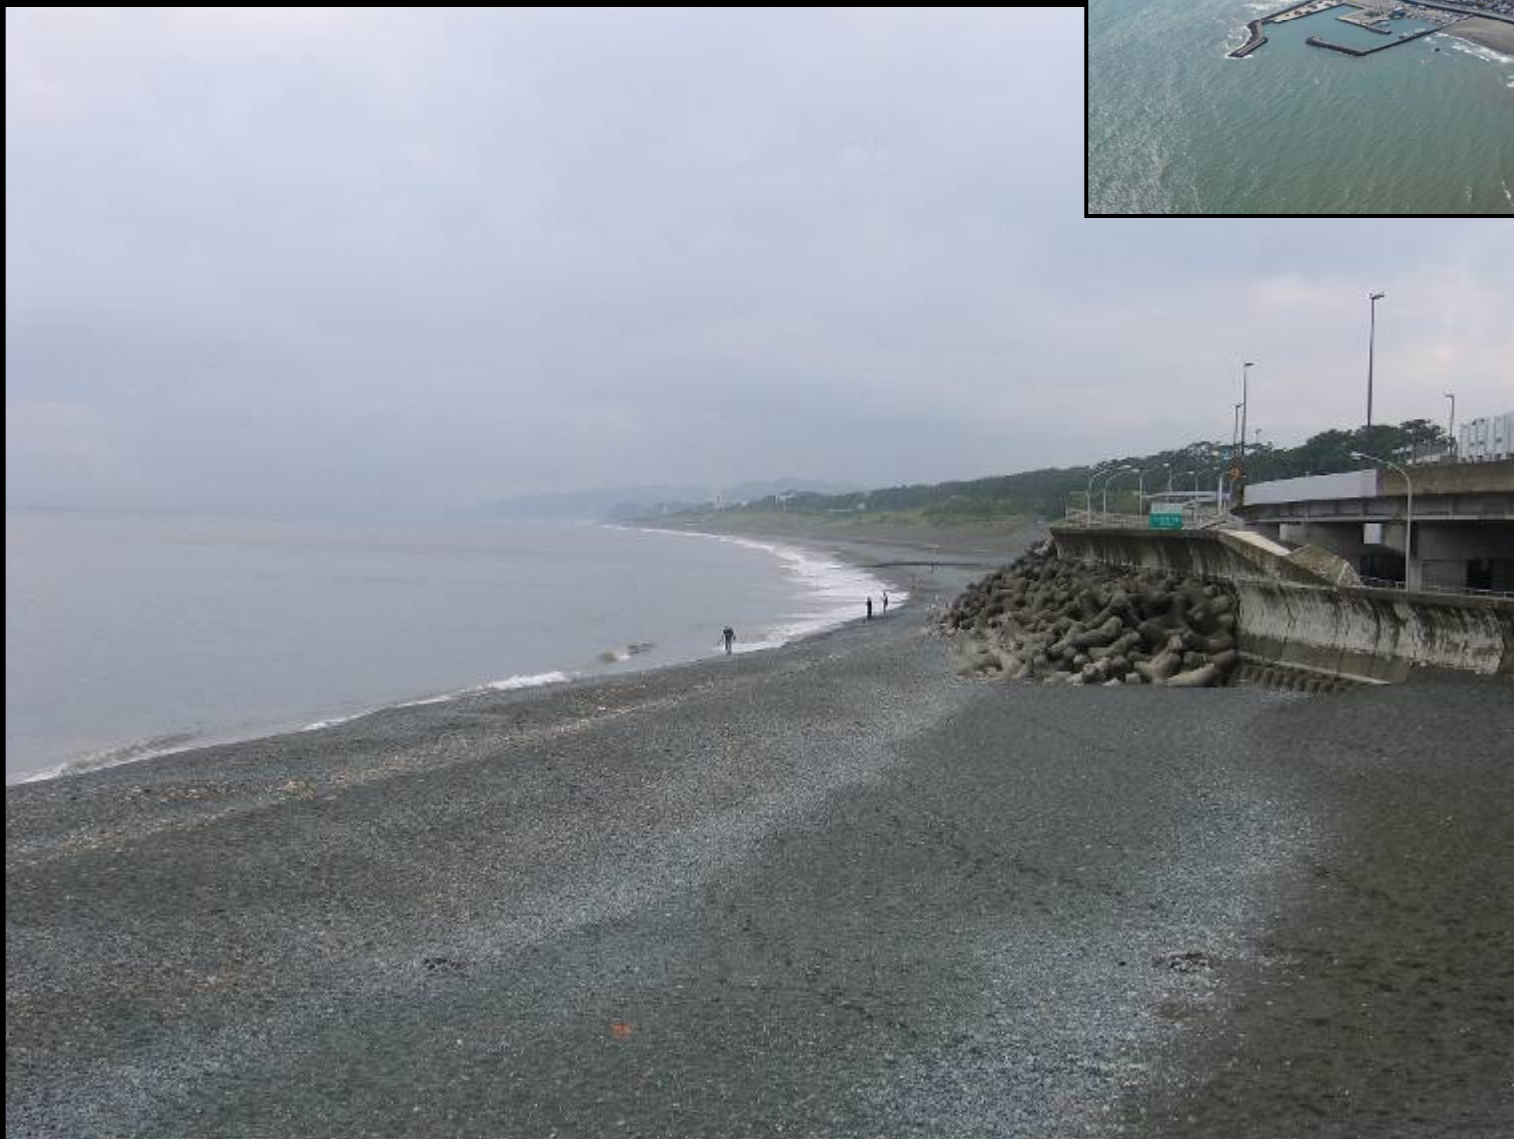
写真-30 大磯港の防波堤上から西湘海岸を西向きに撮影
