丹沢山地におけるブナハバチの加害と影響 に関するブナ年輪幅変動の解析

越地 正*・田村 淳*・山根正伸*

**Analysis of the fluctuation of annual ring width of beech (*Fagus crenata*)
on the feeding damage from sawfly (*Fagineura crenativora*)
in the Tanzawa Mountains**

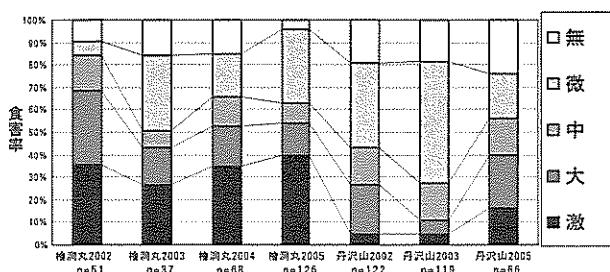
図2 任意地点調査での年度別食害度の変化

任意地点での被害調査結果を図2に示した。檜洞丸コースでは2002年からいずれの年も激害の占める割合が3～4割、激害と大害を含めた割合では4

~7割となった。いずれの年も食害率が高く大発生の状態にあった。一方、丹沢山コースでは2002年と2003年には激害の占める割合は低かったが、2005年には激害の占める割合が2割弱となり増加傾向を示した。丹沢山周辺のブナハバチ食害は、檜洞丸周辺より規模は小さく、激害木も点状にみられる程度で大発生とはいえない状況であった。

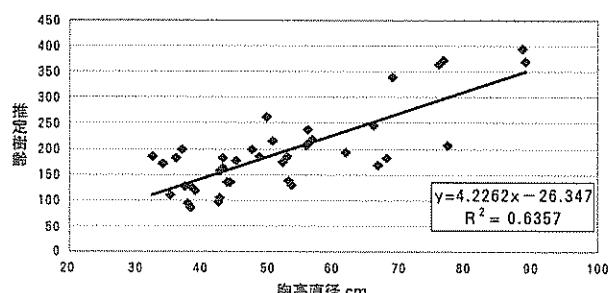
図3 ブナの胸高直径と推定樹齢の関係

この推定式は $y = 4.2262x - 26.347$ (相関係数 $r = 0.797$) となり、ブナの胸高直径が40～90cmの範囲では樹齢がほぼ推定可能である。

但し、風衝地や被圧木などブナの生育環境によっては年輪が密になる可能性があり、この関係式があてはまらない場合もありうる。

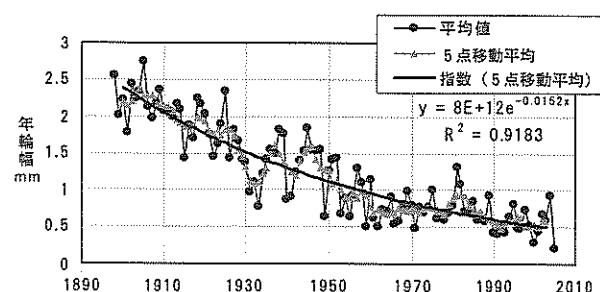
図4-1 丹沢山南面ブナの年輪幅変動(丹南4)

このブナは胸高直径が54cm、推定樹齢206年である。1997年以降、微害程度の被害を受けているが健全と判断される個体である。年輪幅は成長とともに低下する傾向にあるが、5点移動平均でみると一定

間隔で上下変動をしている。標準化した年輪変動でみても基準線である1を中心として一定の間隔で上下変動を示し、年輪幅の低下はみられなかった。

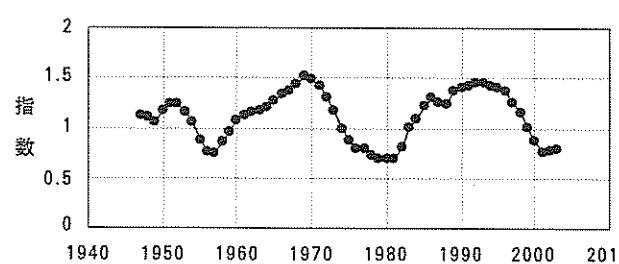
図5 天王寺ブナの年輪変動(天王1)

図5、図6には調査地点の異なる場所での年輪変動を示した。個体により変動のパターンは異なるが、いずれも一定の間隔での上下変動がみられており健全型ブナの特徴的な変動を示した。

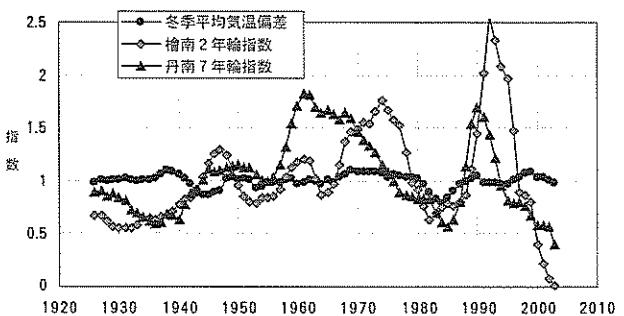
図12 冬季平均気温偏差と年輪指數偏差の関係

観測点の平均気温の変動を指数化して図12に示した。年平均気温は変動が小さいため関係は捉えにくかったが、12月～3月の月平均気温でみると1980年代の変動は、年輪幅の変動と同様であった。降水量でみても図13に示すように気温と同様な傾向がみられた。したがって、1980年代から1990年代初めにかけての変動は気象の影響もあると考えられたが、

他の期間では年輪変動と一致する変化はみられなかったことから気象要因だけでは説明できなかった。

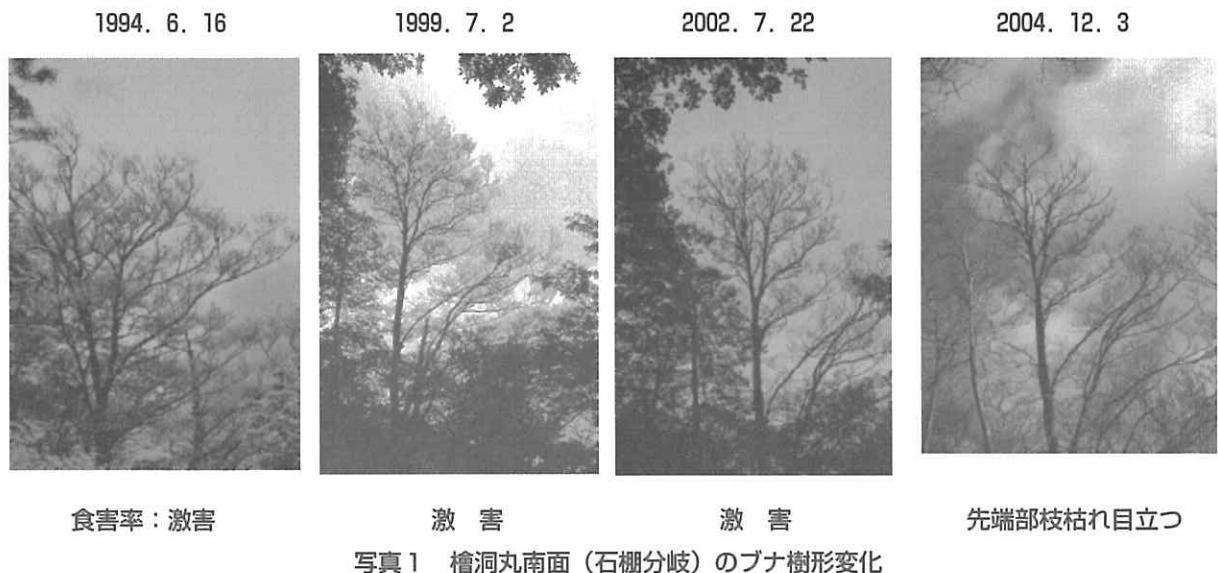
①事例1(表3の整理番号1の個体)：檜洞丸から石棚へ分岐する地点にあるブナの樹形変化を写真4に示した。このブナは1999年に中害、2002年に激害

写真4 檜洞丸南面（石棚分岐）のブナ樹形変化
