## 檜洞丸におけるブナハバチの大発生によるブナの衰弱枯死

**Severe damages on beech trees (*Fagus crenata*) caused by the outbreak of a sawfly (*Fagineura crenativora*) in Mt. Hinokiboramaru**

越地 正・谷脇 徹・相原敬次・山根正伸：檜洞丸におけるブナハバチの大発生によるブナの衰弱枯死 神奈川県自環保セ報告9:95–104, 2012 ブナハバチの発生回数とその規模が大きかつた檜洞丸周辺地域においてブナの衰弱枯死状況を調査した。その結果、ブナの衰弱枯死は現在も進行中であり、この過程でブナハバチ被害の影響を強く受けていることが考えられた。ブナの衰弱枯死にはブナハバチの繰り返し被害の影響が大きいといえるが、2007年のような大規模発生の場合には、被害範囲の拡大に伴って1回食害でも比較的高い割合で枯死個体が発生することがわかった。一方、固定調査地においてブナの衰弱枯死状況を調査した結果、ブナの衰弱枯死は最初にできたギャップを中心として周囲に拡大していくことがわかった。この調査地内でもブナハバチ被害の影響が強く関与して衰弱枯死が進行するとともに、大きいギャップの形成に伴ってオゾンや水ストレスの影響を受けやすくなり、衰弱枯死が加速されると推測した。

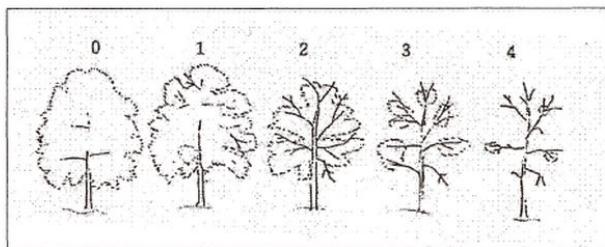
図1 ブナ樹形による衰退度区分(神奈川県, 1994)

衰退度の判定は個体ごとに目視により図1を参考にして、次の5段階区分により行った(図1)。

- ①衰退度0: 健全な樹形をしている
- ②衰退度1: 枝葉の減少がわずかにみられる
- ③衰退度2: 枝葉の減少が部分的にみられる
- ④衰退度3: 枝葉の減少が目立つ
- ⑤衰退度4: 枯死または枯死寸前

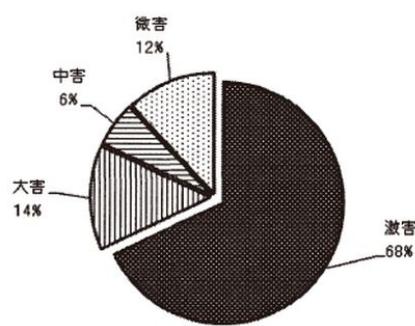
図2 固定調査地内の食害率(N=117)2011年調査

中規模、10%以下は小規模の3段階区分により表示した。1993年から2011年までの19年間の発生状況をみると、東丹沢に位置する丹沢山周辺では中規模発生が7回であるのに対し、西丹沢に位置する檜洞丸周辺では中規模発生が9回、大規模発生が2回と発生回数とその規模も大きかった。特に2007年は激害発生率が70%を越える大規模発生となった(越地ら, 2008; 山上ら, 2008)。さらに2011年にも2007年に匹敵する大規模発生となった。固定調査地での激害発生率は、2007年には77%であったが、2011年も68%と高い値を示した(図2)。

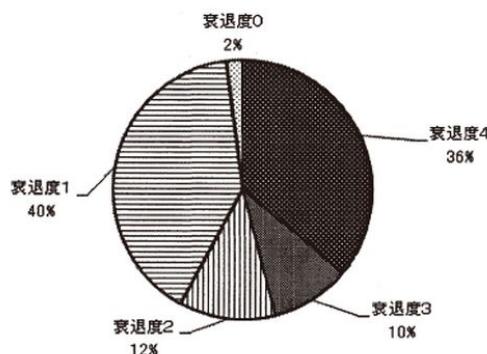
図3 ブナの衰弱度別の割合構成(N=204)  
2010年時点の集計値

ブナの衰弱枯死状況を把握するため、1993年から2010年までの間に調査した結果を図3に示した。調査本数204本のうち枯死個体と枯死寸前の個体が含まれる衰退度4の占める割合は36%にあたる73本となった。「衰退度4」の73本のうち枯死個体は89%にあたる65本を占める。1996年から2010年の15年間に枯死した本数の年別推移をみると、枯死本数は近年増加傾向にある(図4)。また、これらの枯死個体のうち74%はブナハバチ被害を受けていること

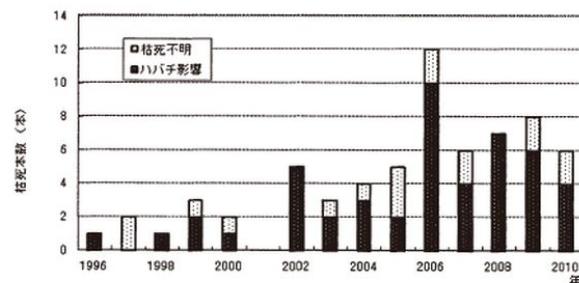
図4 年別の枯死本数の推移

から、ブナの衰弱枯死にはブナハバチ被害の影響が大きいことが考えられる。一方、枯死個体の26%はブナハバチ被害が認められなかった個体で、枯死原因が不明のものである。

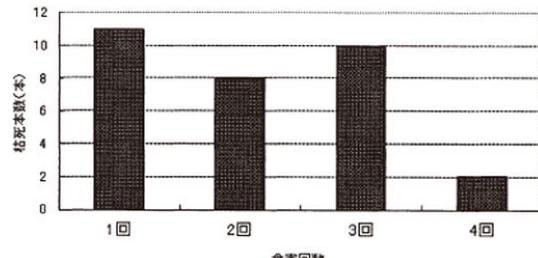
図5 食害回数別の枯死本数(1996～2007年)

この被害について、ブナハバチの食害回数と枯死の関係を明らかにするため、1996年から2007年までに枯死した個体と、2008年から2010年までに枯死した個体に区分して検討した。前者の時期は2002年から2005年までの大発生による被害の影響を受けている個体、後者は2007年の大発生による被害の影響を受けている個体である。前者の枯死個体は、図5に示したように2回以上食害を受けたものが64%を占め、2～4回の繰り返しの食害を受けており、枯死するまでに比較的長期間を要している（写真2）。一方、後者の枯死個体は、図6に示したように2007年に1回食害を受けたものが65%を占めた。この場合は2年程の短期間に枯死する個体が多かった。このように、ブナの衰弱枯死にはブナハバチによる繰り返し被害の影響が大きいといえたが、2007年のような大規模発生の場合は、被害範囲の拡大に伴って衰弱したブナも被害に遭うことになり、1回

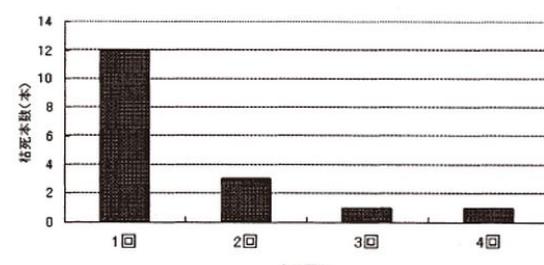
図6 食害回数別の枯死本数(2008～2010年)

食害でも比較的高い割合で枯死個体が発生したと考えられる（写真1）。

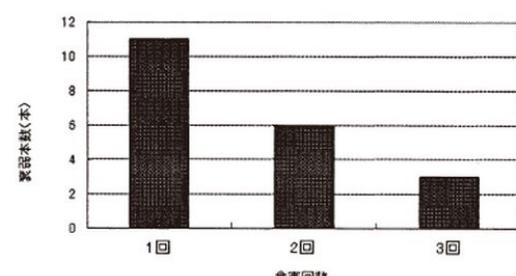
図7 食害回数別の衰弱本数

「衰退度3」の個体は衰弱がかなり進んでいるもので、調査本数全体の10%を占める。このうちの95%の個体がブナハバチ被害を受けている。これらの個体についても食害回数と衰弱との関係を検討した（図7）。その結果、2007年に1回の食害を受けて衰弱したものと、2007年以前に2～3回の食害を受けた

ものが約半分ずつを占めた。これらの個体の衰弱にもブナハバチ被害の影響が大きかったと考えられる。
