# 議題（３）現在の対応状況（モニタリング）

## ■路面変状調査や空洞調査

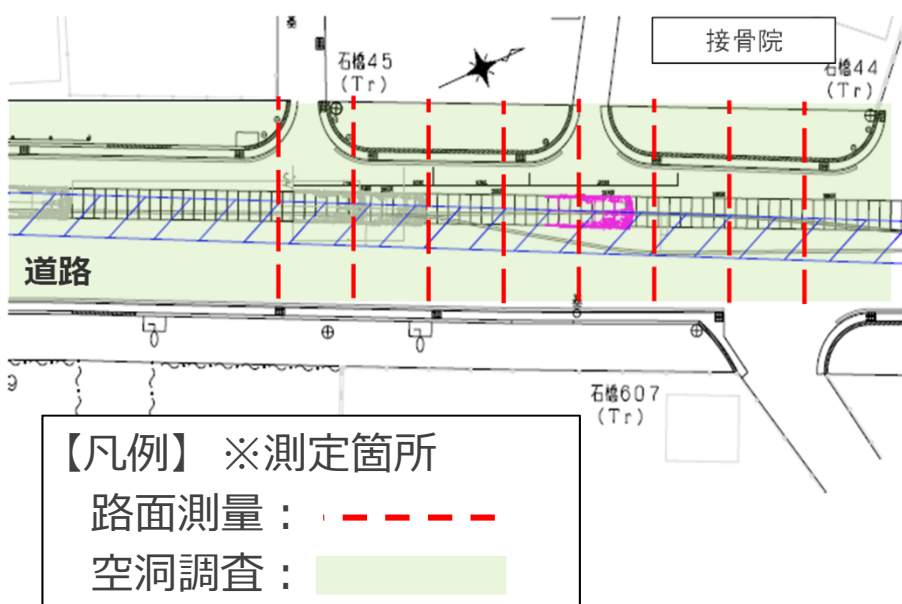
＜路面変状測量結果（例）＞ 単位:mm

- ※8月30日より道路上の28地点を1回/2時間の頻度で測量を行い、路面の変位を観測
- ※1回/日の頻度で、地表面から深さ2mの範囲で空洞の有無をレーダー探査により確認
- ※1回/週間の頻度で、地表面から深さ12mの範囲で空洞の有無を表面波探査により確認

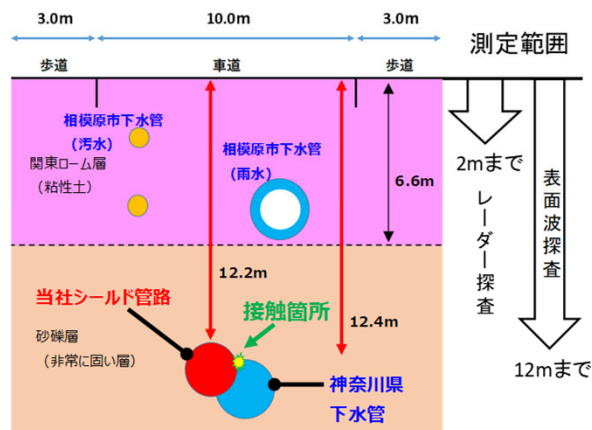
＜結果＞現時点において、空洞は認められていない。
