■地盤モニタリングに関するご意見

■対応状況

議題 (3) 前回委員会での意見と対応状況について【地盤モニタリング】

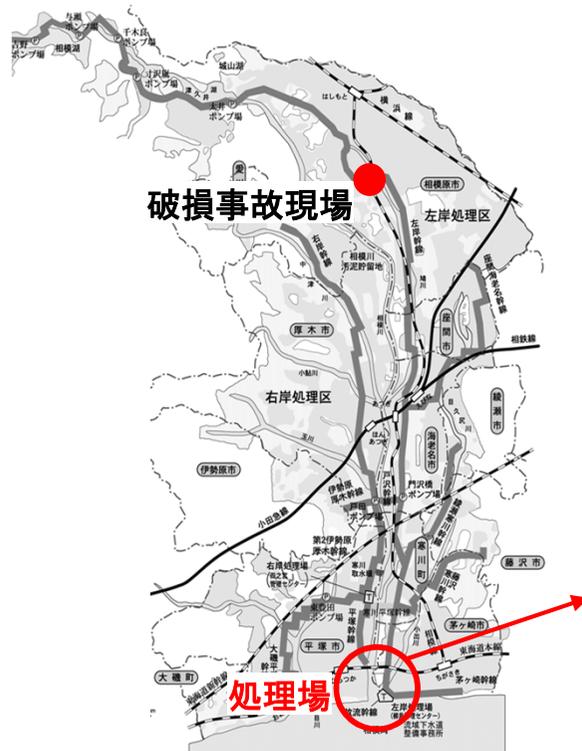
事故現場と処理場の位置関係

- 下流人孔：破損箇所の下流人孔(M9)において、作業時に確認。
- 処理場：処理場(柳島水再生センター)において、ゲートスクリーンでの異常の有無を確認。

⇒礫分などは確認されていない

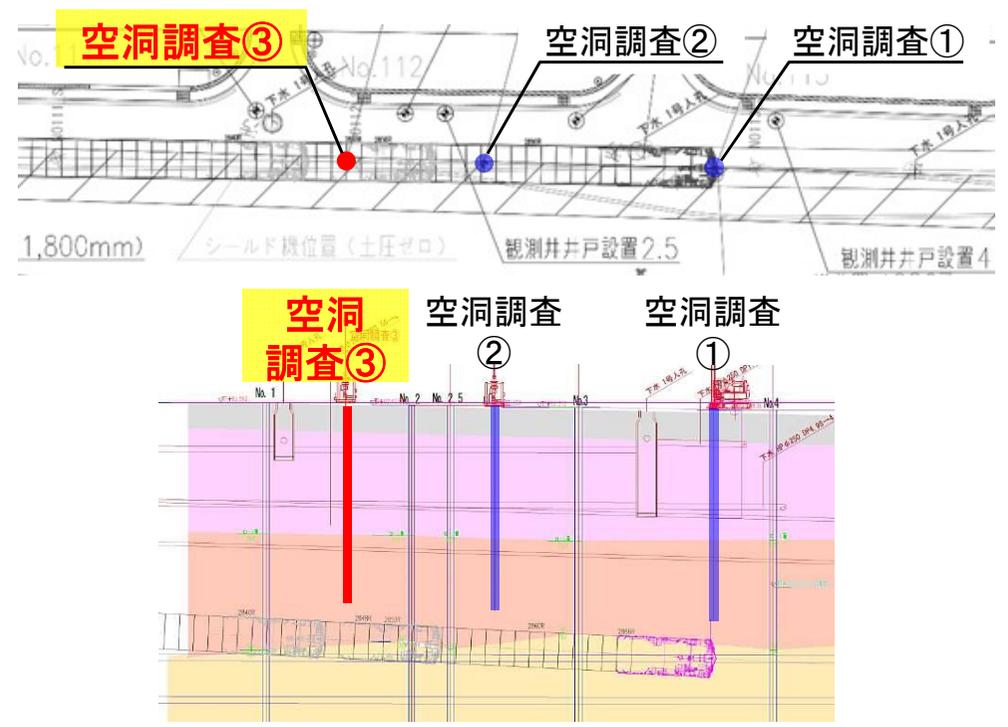
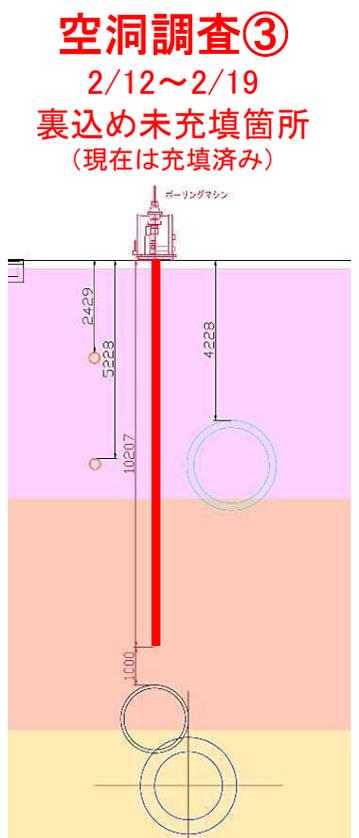
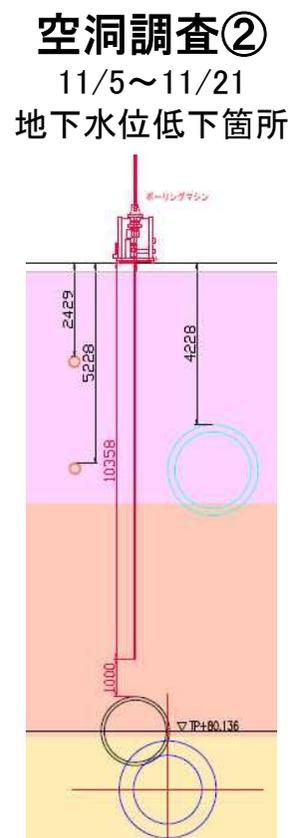
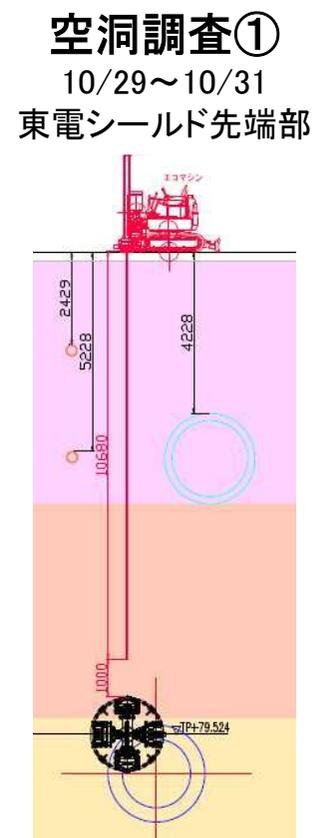
空洞調査計画

- 空洞調査①・②・③*で事故箇所を網羅的に確認した結果、直ちに大規模な陥没を引き起こす空洞は確認できなかった。
※空洞調査③は、ボーリングと標準貫入試験のみ完了
- 空洞調査③の粒度分析結果に異常がなければ、モニタリング頻度の更なる見直しを検討。

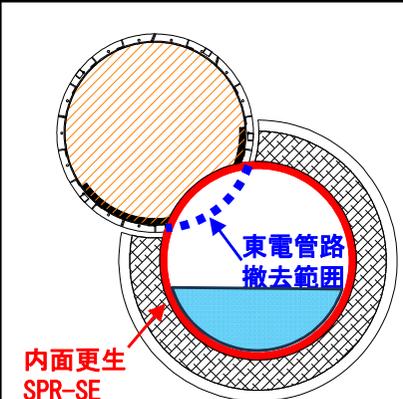
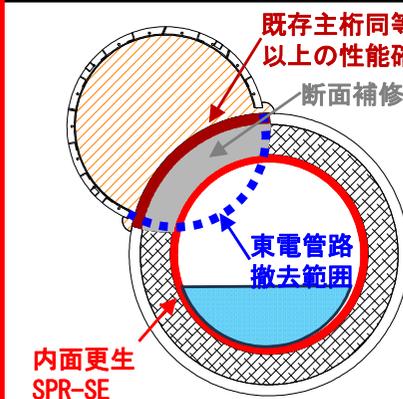
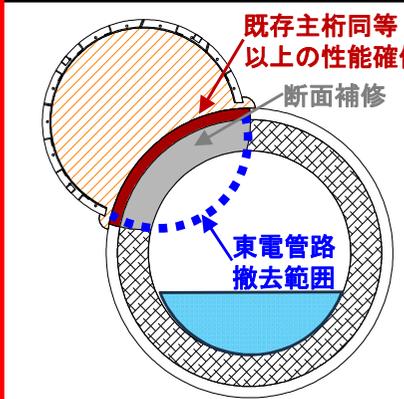
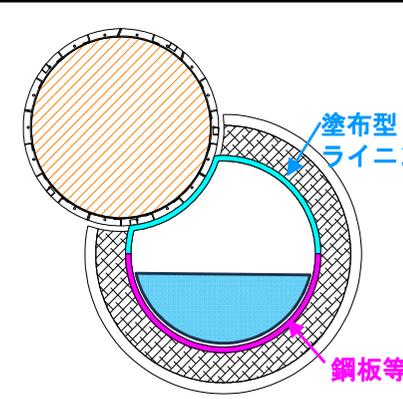
項目		①SPR-SE	②SPR-SE+断面補修	③断面補修	④ライニング+鋼板等
イメージ図

東電シールド撤去範囲		流域下水道の内面干渉部まで	流域下水道の外表面干渉部まで	流域下水道の外表面干渉部まで	撤去しない
機能面	流域下水管の耐荷性能	ゆるみ土圧(土被り10m)まで (流域下水管 設計同等以上) 東電シールドが流域下水管に 包含され、地震時等の影響に 懸念あり	全土被り圧まで (流域下水管 設計より耐力向上) 長期耐久性に優れる	損傷により性能低下 (応力余裕は残り10%程度) 現存強度を評価し、確実に 性能を回復させる補修方法の 確定が難しい	損傷により性能低下 (応力余裕は残り10%程度) 東電シールドが流域下水管に 包含され、地震時等の影響に 懸念あり
	流域下水管の流下能力	内面更生 (粗度係数0.010) 破損前と同等以上の流量を 確保可能	内面更生+断面補修 (粗度係数0.010) 破損前と同等以上の流量を 確保可能	断面補修 (粗度係数0.013) 破損前と同等の流量を 確保可能	内面更生 (粗度係数0.010) 断面欠損により、破損前より 流量が低下する(約80%)
流域下水管の機能面での評価		○ 長期耐久性の確保に 懸念がある	◎ 破損前と同等の機能が 確保される	△ 破損前と同等の強度は 回復しない	× 長期安定性の確保に懸念が あり、流下能力も確保できない

- ・ 復旧方法の選定にあたっては、管理者として求める条件を前提に検討。
- ・ 復旧方法は、「SPR-SE工法＋断面補修」を選定することとしたい。

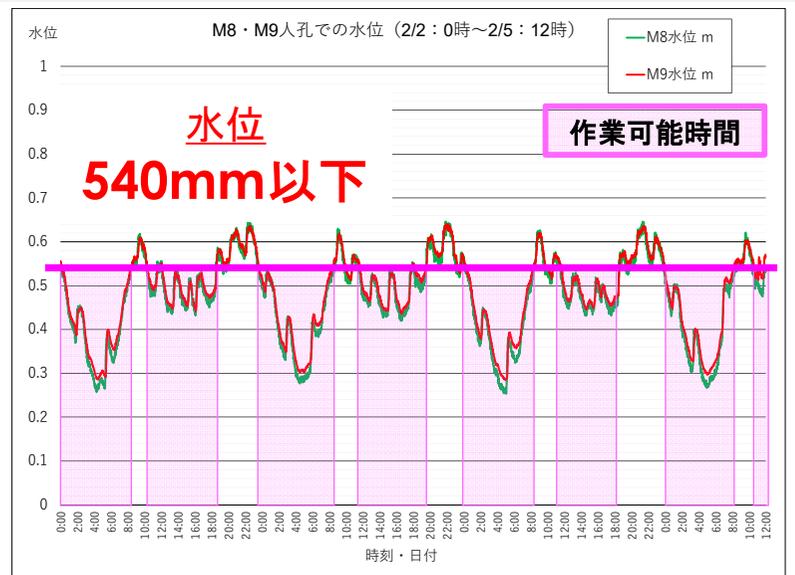
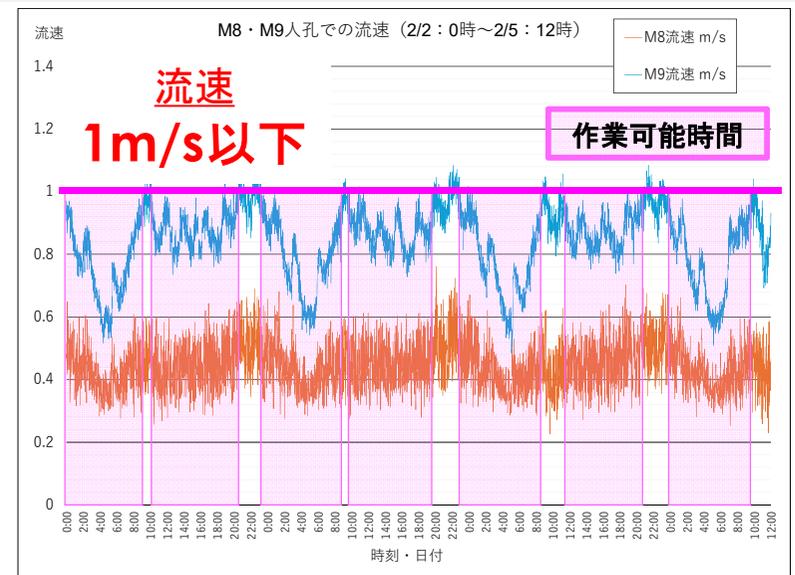
現地での施工条件の検証（水位・流速）

- SPR-SE工法の製管に必要な施工条件は、
水位 管径の30%以下 ($\phi 1,800\text{mm} \times 30\% = 540\text{mm}$)
流速 1.0m/s以下
⇒水位・流速ともに条件を下回る、11:00~19:00・0:00~7:00の間は、施工可能であることを確認。

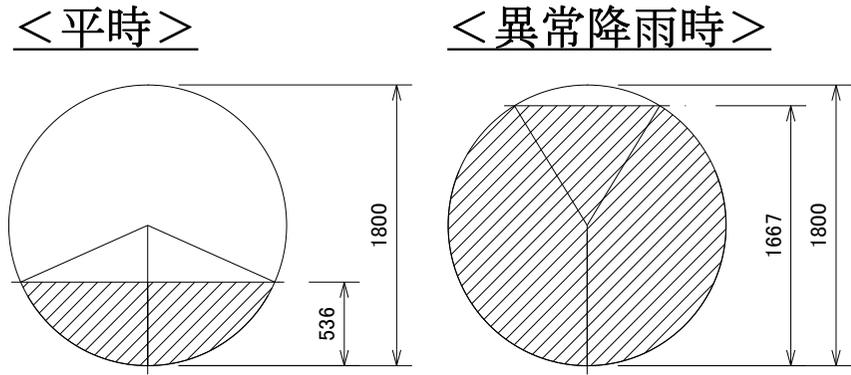
現地での施工条件の検証（異常降雨時に管内水位が上昇した場合の検証）

- 事故地点上流側(処理分区8)における過去5年間の最大雨量(216mm/日)となった2024年8月30日の流量が864m³/h(12:00~13:00)であったことを確認。
- この時点の流速と水位をM9マンホールの流速値等からmanningの式を用いて試算した結果、異常降雨時でも製管材に異常な圧力がかからないこと確認。

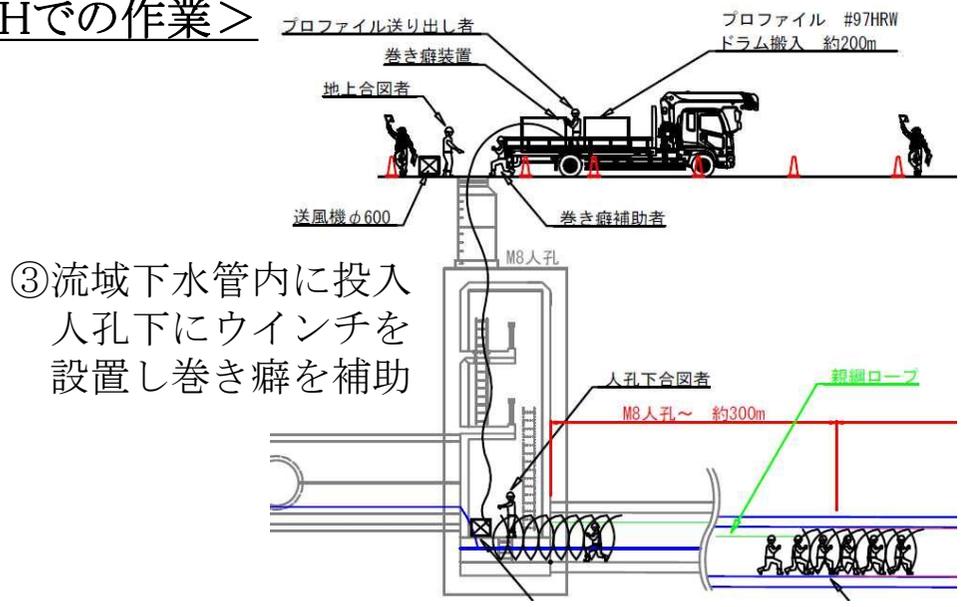
<上流側MHでの作業>

- 本現場は、上流MHから約300m、下流MHから約190m離れている箇所での施工となる。
- プロファイルを地上で約60m(製管1m分)に切断し、施工箇所まで複数の専門作業員で人力運搬。

- ①プロファイル現場搬入 約200m分で納入
- ②地上で約60m分に切断
- ③流域下水管内に投入 人孔下にウインチを設置し巻き癖を補助
- ④専門作業員で人力運搬 現状の計画：6名

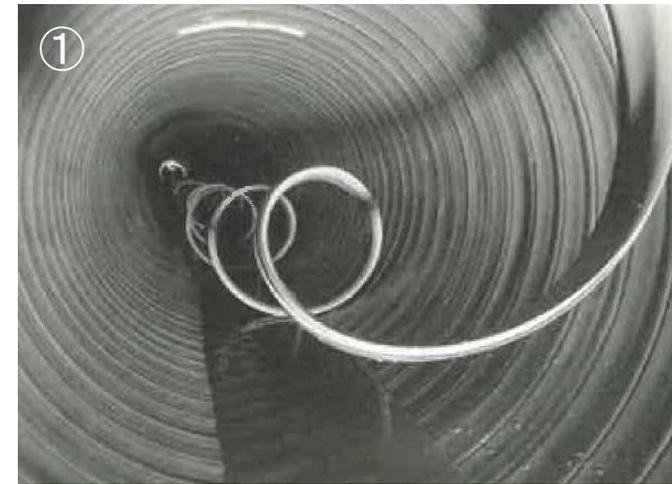
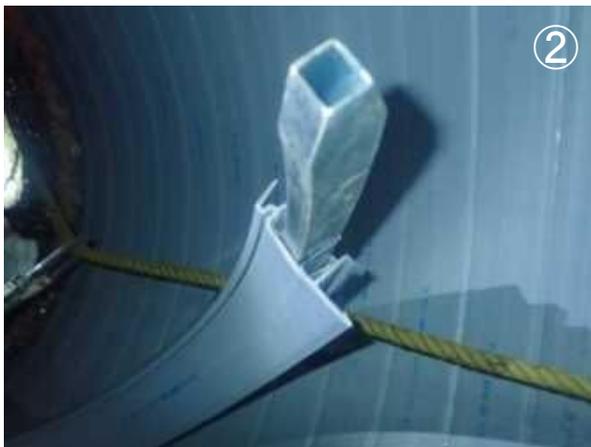
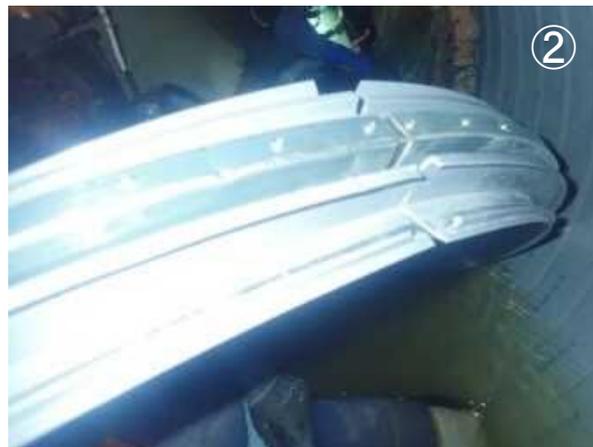
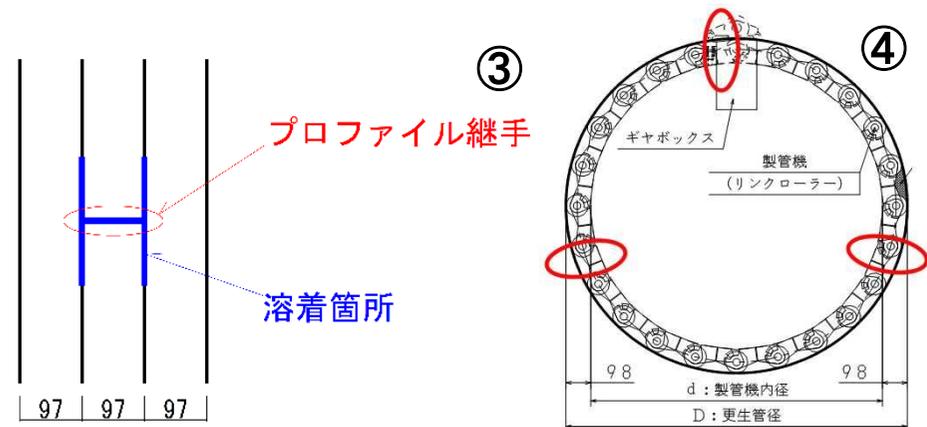
<施工の流れ>

- ① プロファイルの運搬について、地上で60m(製管1m分、運搬可能量)程度に切断して流域下水管内に投入し、施工箇所まで複数の専門作業員で人力運搬し、人孔下にウインチを設置して巻き癖を補助
- ② プロファイルの接続について、スチール部材に補強部材を挿入し、ビス止めで固定
- ③ 樹脂部分の結合について、裏込め完了後、継手の樹脂部分や突き合わせ部分の両脇部分で溶着
- ④ 日あたりの作業終了後の資機材の流出防止のため、製管機にブラケット(3箇所/断面)設置し、流域下水管にアンカー固定

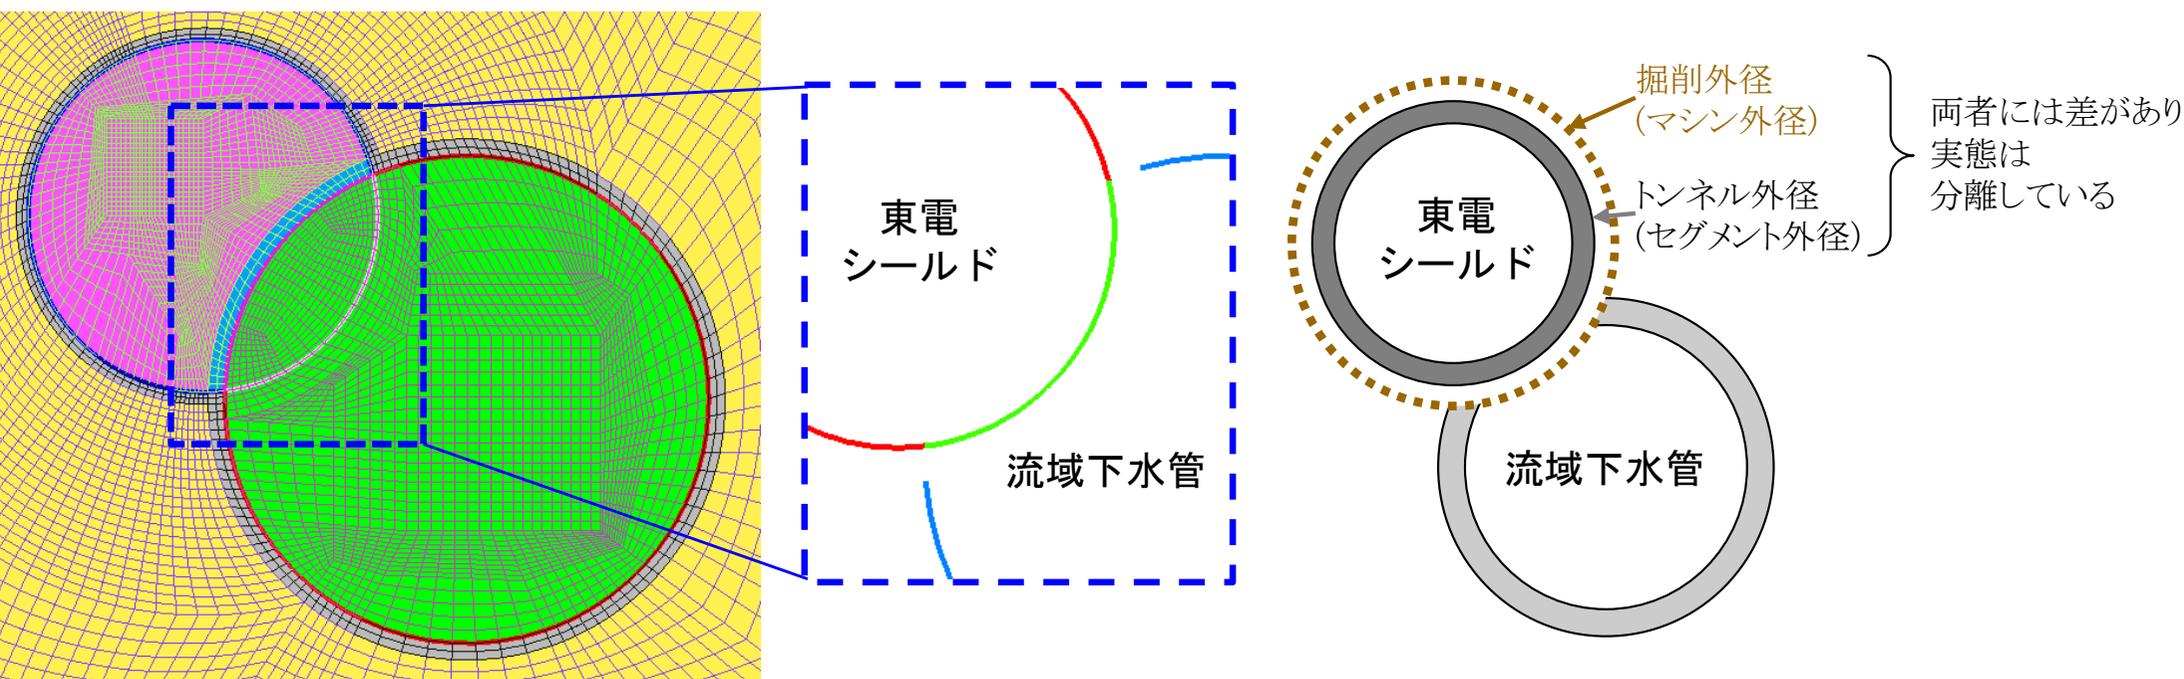
解析モデル

■ 解析モデルは、流域下水管と東電シールドを分離し、実態に近いモデルを採用。

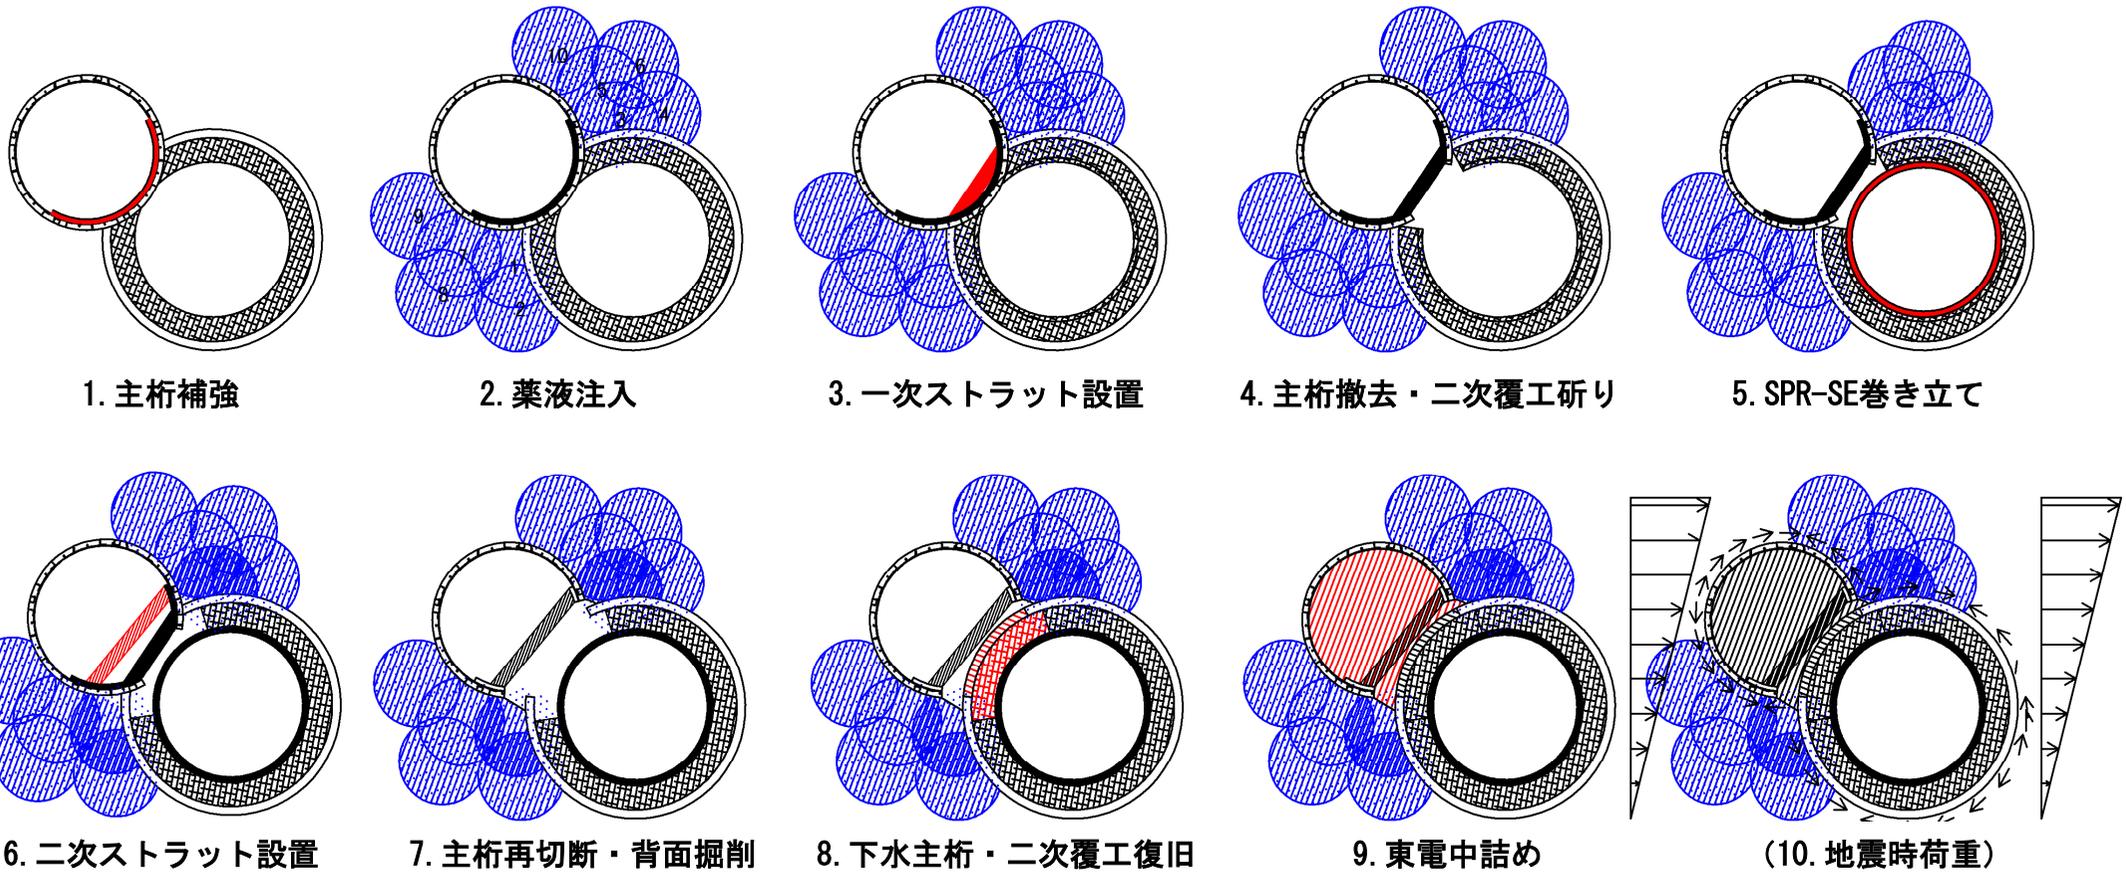
施工ステップ

- 流域下水管の復旧における施工ステップは下図のとおり。
(各ステップをモデル化し、解析を実施)
