高圧ガス事故事例情報シート

<b>整理番号</b> H19-24	<b>事故名称</b> 反応ガス吸収塔のノズル部からの漏えい		
<b>発生日</b> 2007年8月15日	<b>事象</b> 噴出・漏えい	<b>原因大分類</b> 設備	<b>KHK Code</b> 2007-0417
<b>事故発生場所</b> 川崎市	<b>ガスの種類</b> 酸化エチレン	<b>原因中分類</b> 腐食管理不良	
<b>事故区分</b> 製造事業所(コ)	<b>死亡</b> 0	<b>重傷</b> 0	<b>軽傷</b> 0
	<b>原因補足</b> ノズル溶接部の 応力腐食割れ

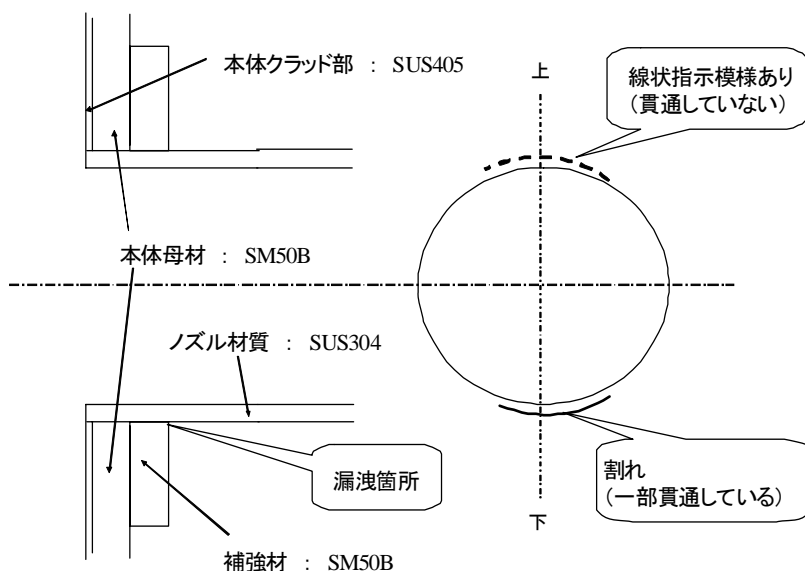
当該ノズルを外面より、非破壊検査(浸透探傷試験)をした結果、外面から応力腐食割れと考えられる線状指示模様が検出された。

なお、当該反応ガス吸収塔のノズル部の材質はSUS304で、運転温度が約80℃で、溶接線の箇所  
の塗装は劣化していた。

当該溶接線には塗装を行い、外部腐食環境の遮断を行っていたが、塗装が20年以上経過し、劣化により外部環境との相互作用で応力腐食割れが進行し、液漏れに至ったものと推定される。

塗装の管理基準を設けて周期的な塗装を実施し、外面腐食環境因子を確実に遮断することとした。
