高圧ガス事故事例情報シート

整理番号 H28-34	事故名称 液化酸素用超低温容器(LGC)の破裂		
発生日 2016年9月10日	事故現象 一次/爆発、二次/破裂		原因大分類 KHK Code
事故発生場所 横須賀市	ガスの種類 液化酸素		原因中分類
事故区分 B1	死亡 1	重傷 0	軽傷 0
原因補足

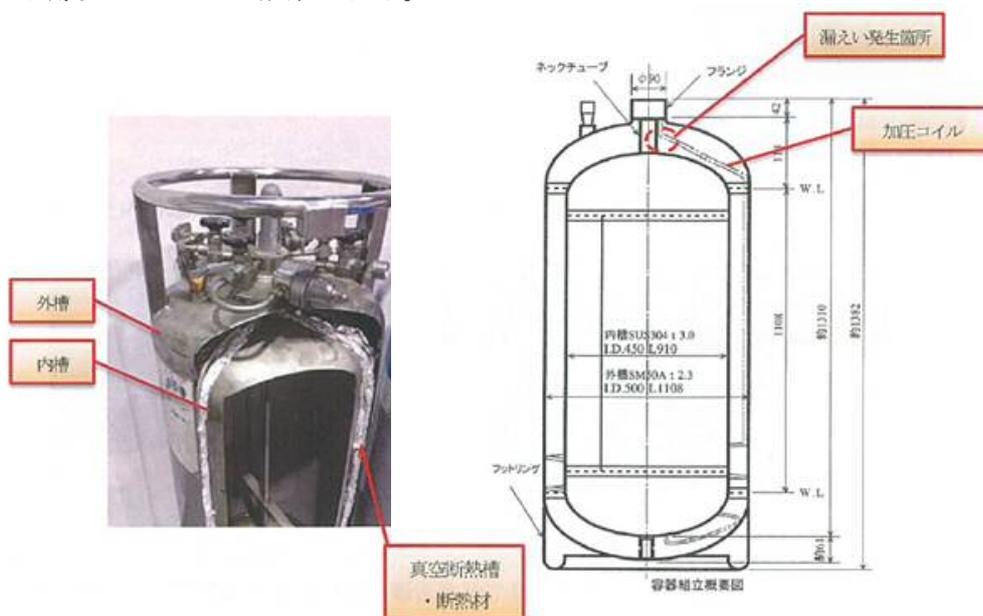
ネックチューブ付近の加圧コイル銅管継手部が金属疲労により破断していたことから、当該部分より真空断熱層へ酸素ガスもしくは液化酸素ガス（以下、酸素ガス）が漏洩したものと考えられる。

真空断熱層に酸素ガスが漏れ続け、ある程度高圧な状態で内槽の液化酸素を移送したため、真空断熱層の圧力が内槽の圧力を超え、内槽を押し潰した。

内槽の急激な変形により、外槽及び酸素ガス中の断熱材に大きな力が加わり、着火、燃焼、爆発に至ったと推定される。なお、外槽の破裂板は小孔が開いていたが全面作動には至っていなかった。

事故調査報告によると、事故容器は1993年5月に製造されており、外槽の破裂板の作動圧力は0.7MPaで設計されていたが、同年代の容器の破裂板の動作実験では、作動圧力が0.9～1.3MPaであったこと、酸素ガス中の断熱材の急激な衝撃による着火圧力が0.5MPaであったことから爆発に至ったと推察される。

- ・ 製造から販売までの管理を一社に集約し、必要な法手続きを行った。
- ・ 不具合容器の残液の処理について、移充填作業は行わず大気放出とし、設備工事と作業手順等の整備を行った。
- ・ 酸素ガス中の断熱材が0.5MPa以上において着火することから、外槽破裂板の作動圧力を0.3MPaへ変更することとした。
