森戸川（三浦半島）の環境

斎藤和久
(水質環境部)

The Environment of a Stream of the Morito River in the Miura Peninsula, Kanagawa, Japan

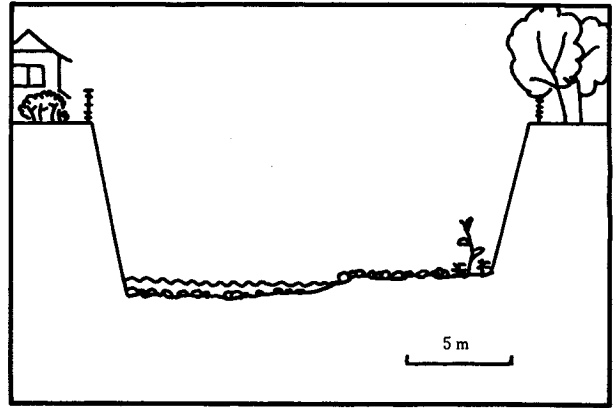
図2 写真1における断面図

流れ幅はその半分程度で、水深は比較的浅く、直線区間ではほぼ平坦な河床であったが、写真以外のところでは植物が繁茂している寄洲もみられた。川へのアクセスはフェンス等により分断されており、河口の一部を除き良好ではなかった。川には生活系排水の流入も多く、河床はヘドロが礫の間に堆積していた。川の周辺は人家が多く、木々の緑は少なかった。また、蛇行部の大きな淵には、コイ、フナ等魚類の遊泳がみられた。

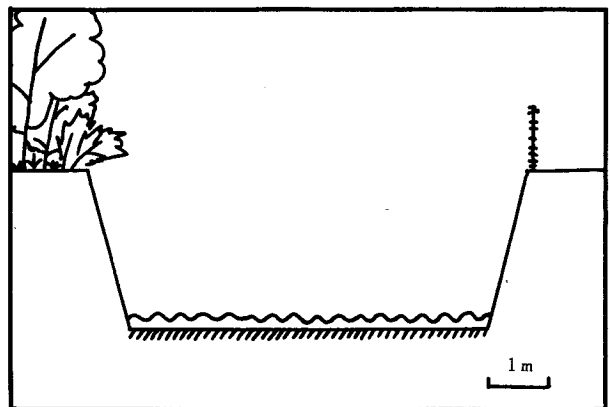
図3 写真2における断面図

せる床止めのこと)がみられるようになる。この落差工は落差が約50cmあり、落差工の下は水深が20~30cmで、コイ、フナ、オイカワ等魚類の遊泳がみられた。しかし、落差工の上流約50mはコンクリート三面張りで、水が川幅いっぱい流れるため、水深が約10cmと浅く魚影はみられなかった。落差工より上流には、洪水時に護岸の浸

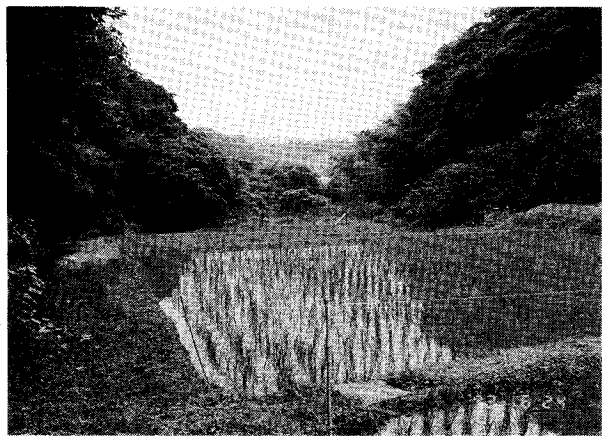
また、この流域に流入する支川では水田の用水として利用されていた(写真5)。観察できた魚類は、コイ、フナ、オイカワ、ドジョウ等であった。また、写真6に森戸川

写真5 中流域支川でみられた田園風景

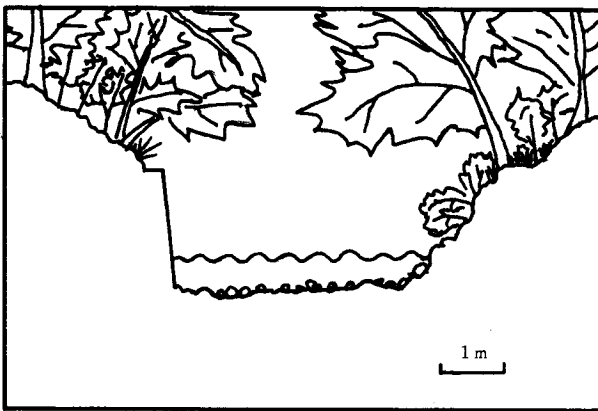
図4 写真7における断面図

上流域(範囲は、図1の(c)の4のとおり)の景観を写真7、その断面を図4に示した。上流域は、写真の林道入口までコンクリートで護岸が整備され、それより上流はほとんどが自然形態の河川であった。川の周辺は木々に被われ、川へのアクセスも林道脇から下りられるなど、親水性の高い水域と思われる。観察できた魚類は、アブラハヤ、オイカワ、ヨシノボリ等であった。

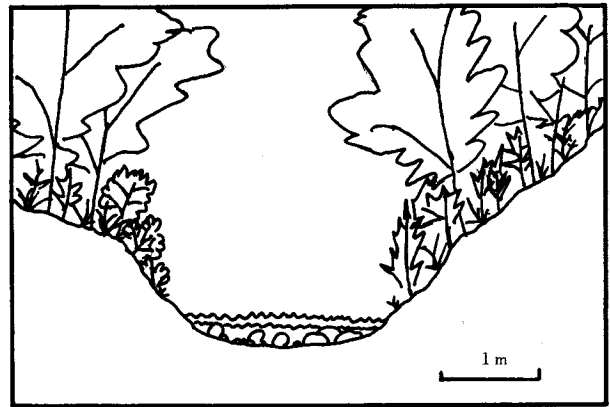
図5 写真8における断面図

て林道があり、川の周辺は木々に被われ、ほとんどが自然形態のままであった。川へのアクセスも良好で親水性の高い水域と思われる。下流部に比べ川幅及び流れ幅は

ともに狭く、水量も少なかった。河床は主に岩盤で、礫は少なかった。観察できた魚類は、アブラハヤ、ヨシノボリ等であった。
