## 2022 年台風後の状況について（元資料）

一般財団法人土木研究センターなぎさ総合研究所兼  
日本大学理工学部海洋建築工学科

## 1. 七里ヶ浜の侵食実態調査（2022年7月1日）

### 3. 台風 8 号襲来後の七里ヶ浜の再調査（2022 年 8 月 22 日）

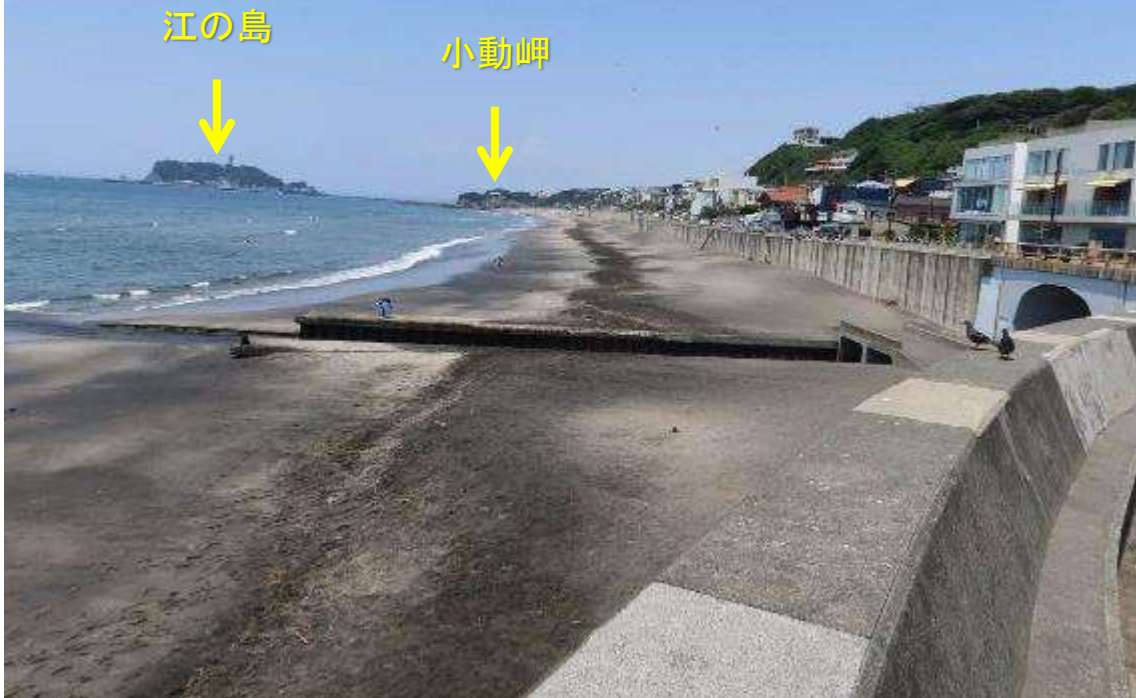
写真-20 駐車場の西端から西向きに海浜を望む 駐車場を境に、七里ヶ浜東部の砂浜が消失した状況と比較して広い砂浜が残されている状況がよい対比をなす

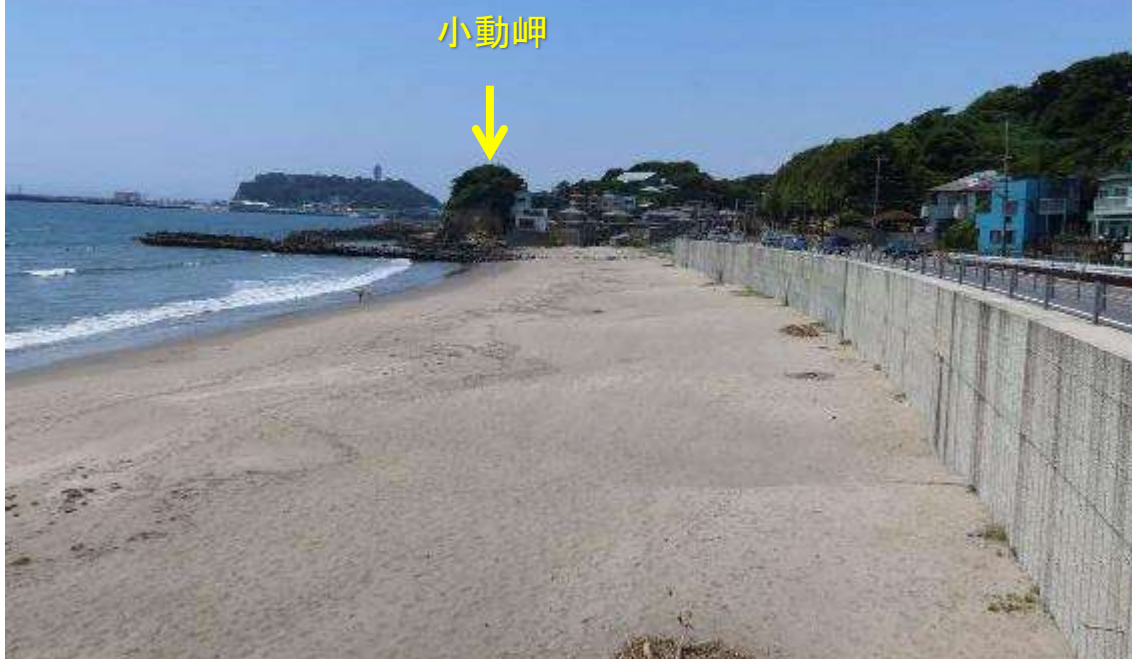
写真-22 鎌倉高校駅前の海岸への昇降路上から小動岬方面を望む  
白い砂が堆積して広い砂浜が広がる。この状況は稲村ヶ崎の展望台から西向きに望んだ狭い海浜と砂鉄で覆われた状況（写真-1）とよい対比をなす。

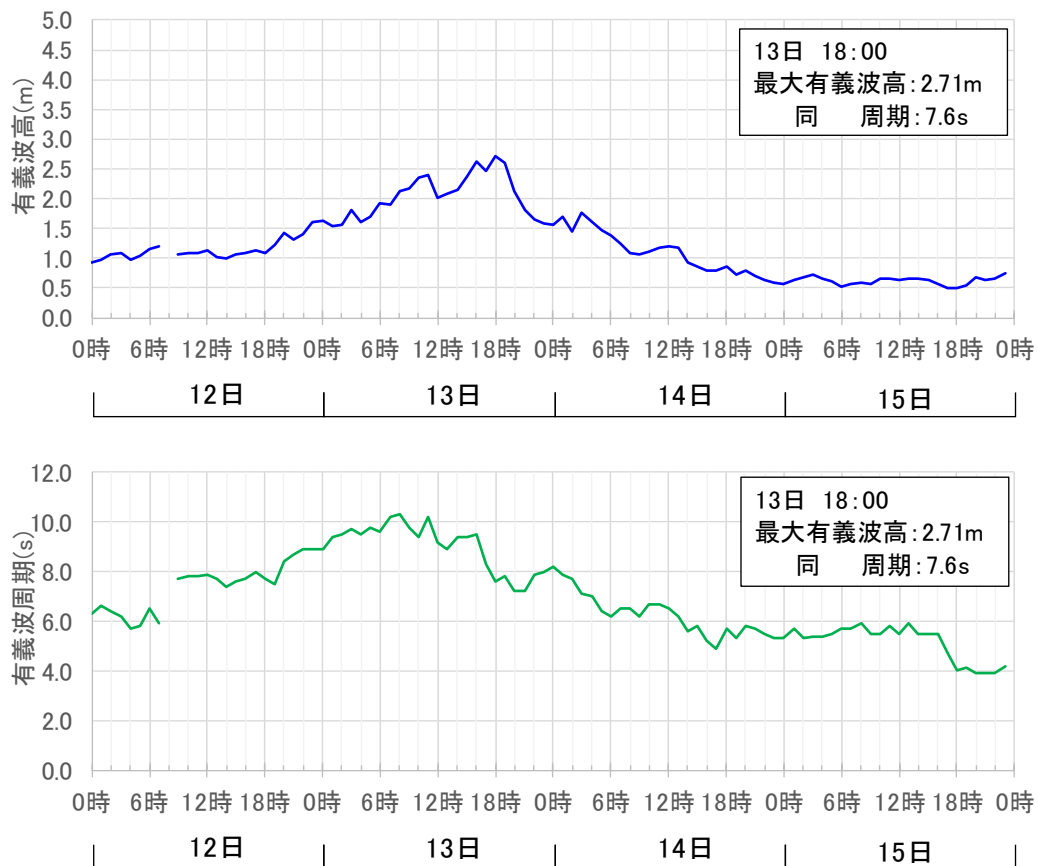
図-2 台風8号時における平塚沖での波浪観測結果

台風 8 号は、2022 年 8 月 12 日午前 3 時に日本の南海上で発生し、北上して 13 日午後 5 時半頃には伊豆半島に上陸した。その後、台風は進路を東寄りに変え、東海から関東へと進んだ。図-2 には平塚沖波浪観測所で観測された台風 8 号襲来時の有義波高周期の経時変化を示す。これによれば、8 月 13 日 18:00 には最大有義波高 2.71 m の高波が襲来した。ただピーク時の有義周期は 7.6 s と短かったため、波が大きく遡上することはなかった。しかし 13 日の 10 時頃には波高は 2.5 m とやや低いものの、約 10 s と周期の長い波が襲来している。

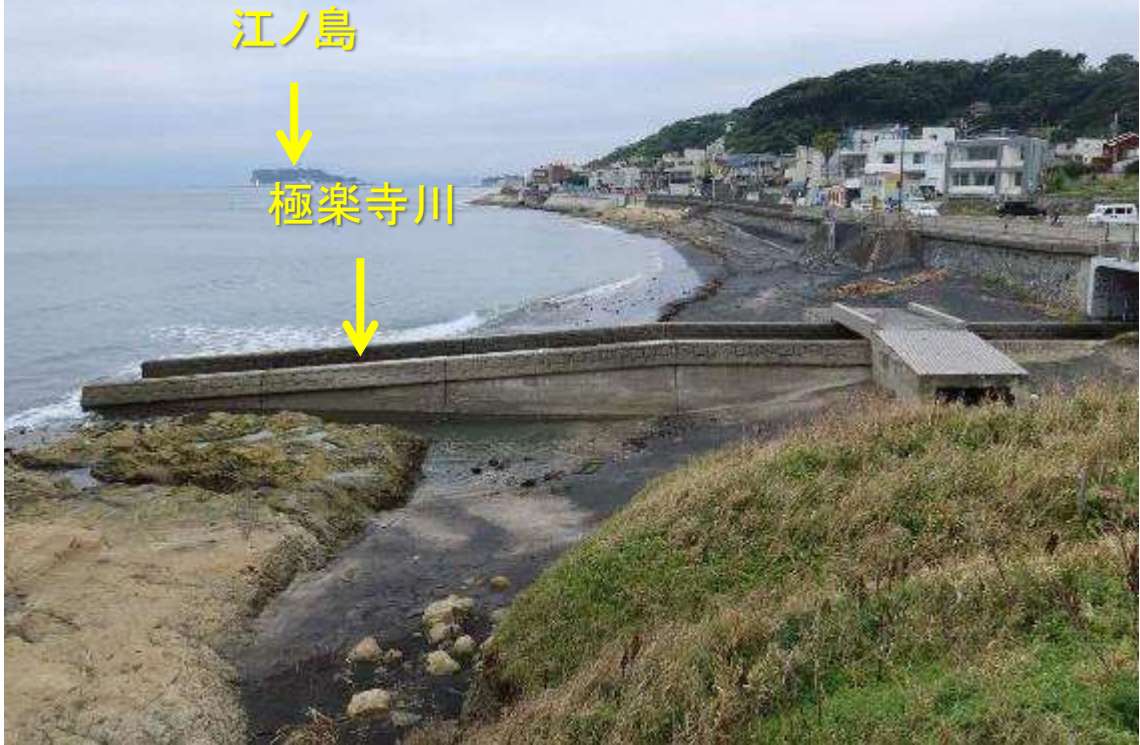
写真-1

最初に稲村ヶ崎の展望台から西向きに望んだのが写真-1 である。前回の 7 月 1 日調査時と比べて大きな変化は見られなかったが、極楽寺川の導流堤が漂砂を阻止しているためその西側には弓状の汀線が残されていた。しかし導流堤の東側は大きく侵食されたままであった。写真-2 は、稲村ヶ崎の先端部方向を望んだ写真である。稲村ヶ崎の先端部が侵食され、岩盤上に造られていた遊歩道の手摺の一部が破損していた。この状況より、稲村ヶ崎ではその侵食速度は小さいものの、確かに侵食が進んできていることが分かる。稲村ヶ崎は冲向きに突出しているため、東向きの沿岸漂砂を阻止する機能を有するが、先端部の海蝕崖の後退はその機能の低下を招いていると推定される。

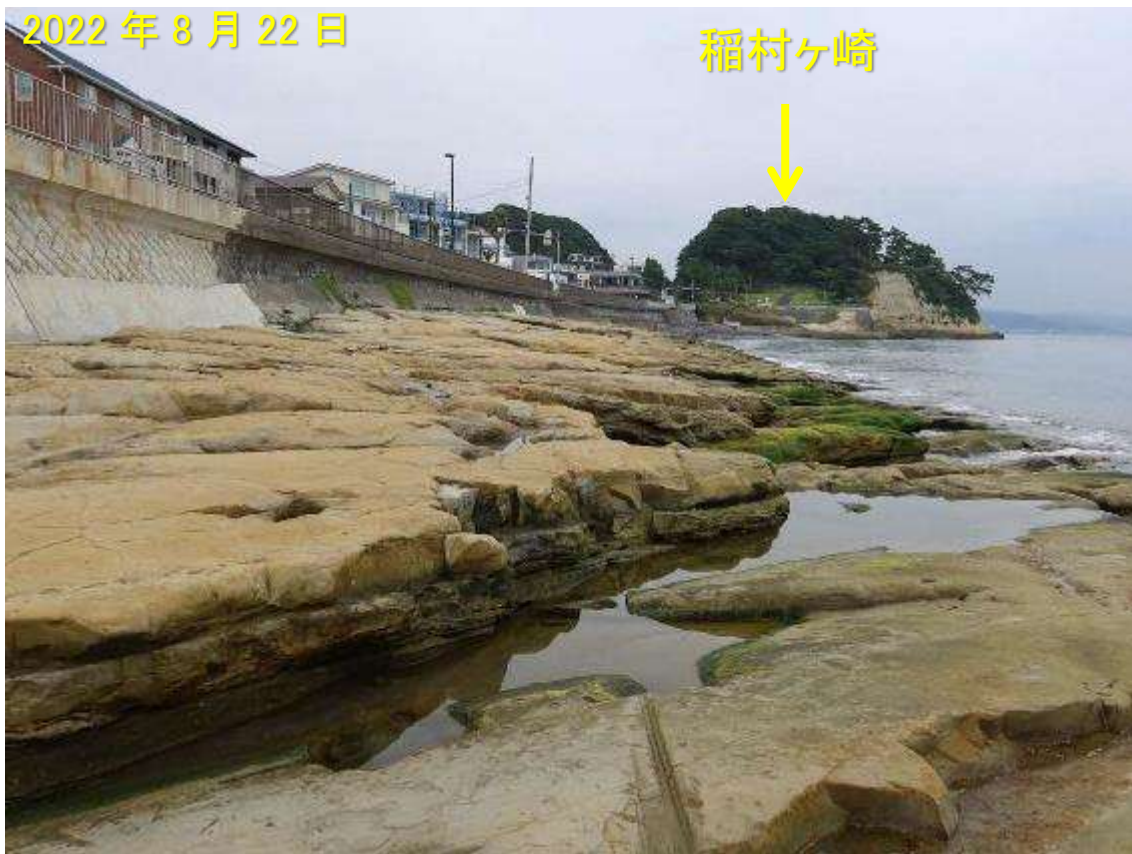
写真-7

写真-5 は極楽寺川導流堤の西側近傍での前浜勾配の測定状況であり、前浜は砂鉄で覆われていたため黒く、また前浜勾配は 1/6 と急であった。また、護岸前面の平坦な小段上にも陸向きに押し付けられるようにして砂鉄が堆積していた。このように砂鉄で覆われた区域の西側では露岩域が急激に広がった。その付近に設置された排水口付近の状況を写真-6 に示す。侵食により排水口の海側に設置された水叩きが完全に露出していた。元々この排水路の水叩きは砂浜に埋まるように造られていたことから、この付近では 0.8 m 程度海浜地盤高の低下が起きたことが分かる。一方、St.7 から稲村ヶ崎方面を望んだのが写真-7 で、海岸は一面が岩盤で覆われ、岩盤の間の溝にも砂は残されておらず、過去にあった七里ヶ浜の砂浜は完全に消失していた。さらに岩盤に形成された溝の一例を写真-8 に示す。岩盤の節理に沿って深い溝が形成されていた。このような溝に海側から波が作用すると、細長い空洞中の空気圧が上昇し、岩盤の割れ目の拡大が起こる危険性が高まることが分かる。

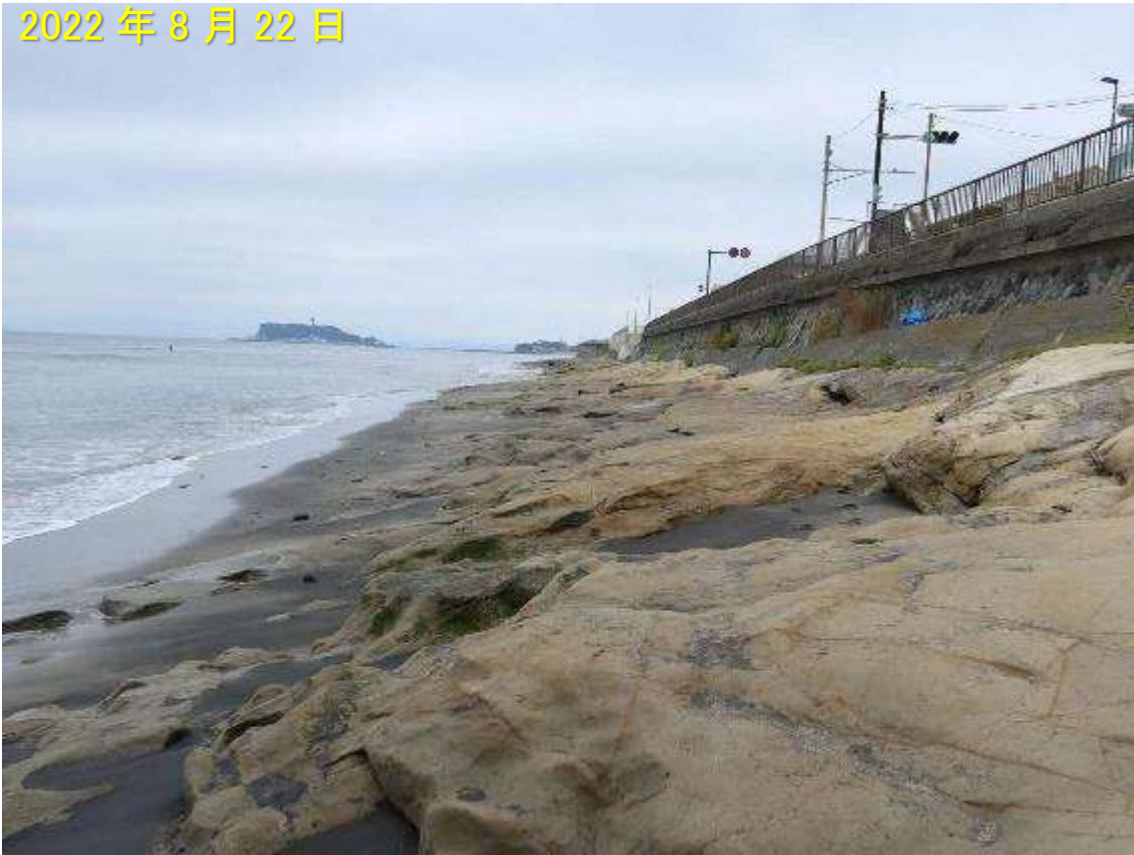
写真-13

St.11 の西側近傍では鎌倉市により護岸の修理が行われていたが、護岸の修復後侵食が進み、海浜地盤高が低下して護岸の基部には高さ 0.2 m の隙間ができていた (写真-12)。この西側の海岸状況を写真-13 に示す。海岸は海側に傾斜した岩盤で覆われており、岩盤の間にわずかに砂浜が残されているのみの状況であった。写真-14 も写真-12 とよく似た状況を示しており、修復された護岸の基部に高さ 0.4 m の隙間が残され、修復された護岸が宙に浮いていた。

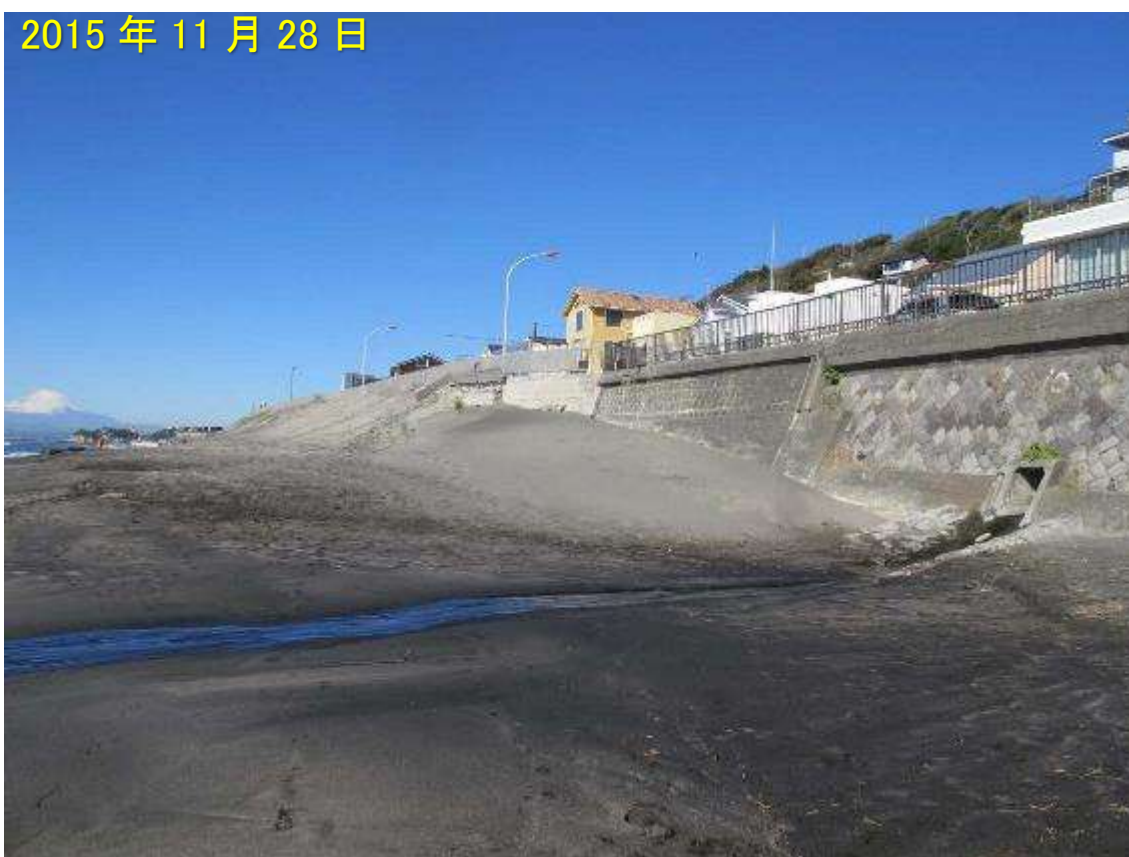
写真-16c

隣接部は同様に摩耗したコンクリート片により覆われていた。この付近では7月1日の調査時の状況も記録されている。そこで7月1日当時の状況を**写真-16b**に示す。写真に示すように、7月1日には水叩きの西端の基礎は砂に埋まっていた。しかし8月22日までには砂が削り取られて岩盤や摩耗したコンクリート片で覆われた。このことから台風8号に伴う高波浪により侵食が進んだことが明らかである。同じ場所の2015年11月28日の状況は**写真-16c**のように砂で覆われていたことと比較すると、2015年以降侵食が続いたこと、さらに2022年7月1日から8月22日の間には侵食がますます激化したことが分かる。

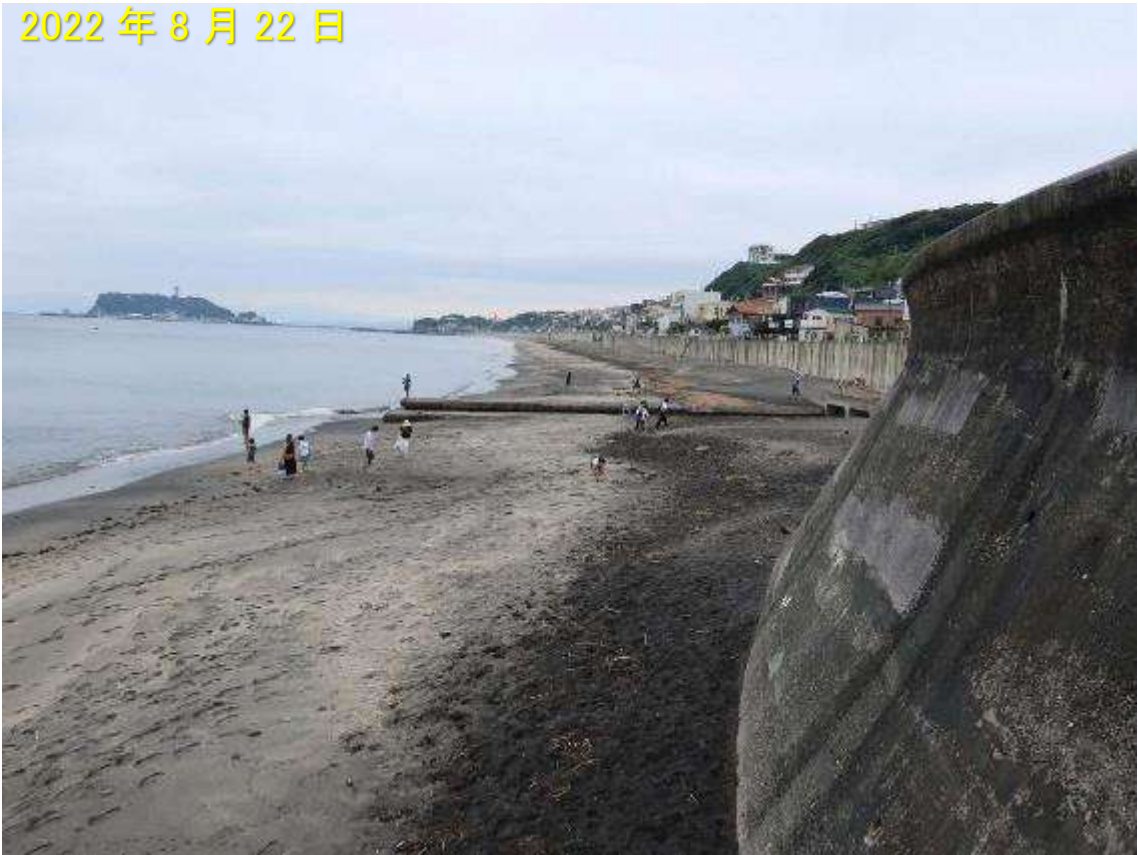
写真-21

その後七里ヶ浜のほぼ中央にある駐車場付近の調査を行ったところ、駐車場の東側隣接部では盛り土が削り取られ、比高約0.5mの浜崖が形成され、侵食された場所の海浜表面には砂鉄層が残されたため黒かった(**写真-19**)。また、その西側に隣接する駐車場への階段の基部では、海浜地盤との間に0.7mの落差が付いており、階段設置後この付近では0.7mだけ地盤高が低下した可能性が高いことが分かった。一方、**写真-21**は駐車場より西側の海浜状況を示したもので、中央に見える行合川河口部を含む西側海浜では大きな変化は見られなかった。
