## 特定課題Ⅳ 溪流生態系の再生

### ○ 実施概要

#### 3 第2期自然再生計画の主な取組と成果（概要）

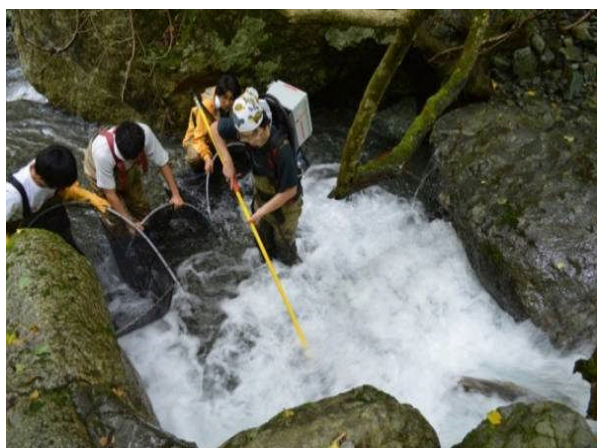
写真4-1 エレクトリックフィッシャーによる魚類採捕状況[愛甲郡清川村(相模川水系)]

溪流環境調査は、県有林内で溪畔林整備を実施した相模川水系の本谷川と境沢及び酒匂川水系の仲ノ沢、東沢、用木沢、白石沢、西沢、大滝沢、笹子沢、さらに整備を実施していない相模川水系唐沢川の計10溪流で秋季に実施した。調査項目はエレクトリックフィッシャーによる魚類採捕調査、食性調査、底生生物調査、流下生物調査および落下生物調査、また平成27年度より付着藻類調査を実施し、水質、流速、河床構成および上空の開空度などの環境データも収集した。

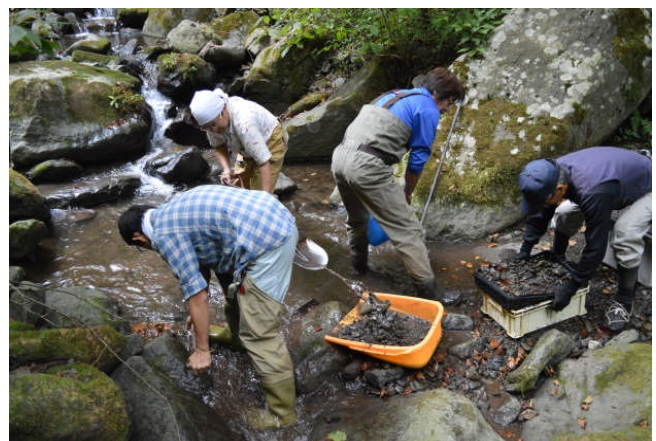
写真4-5 産卵場造成状況[山北町（酒匂川水系）]

ヤマメについては、産卵場造成を実施したところ、平成26年度に初めて産卵利用が確認された。また、カジカについては平成24年度に採捕魚の一部を絶滅した上流エリアに放流するなど保全対策を講じた。

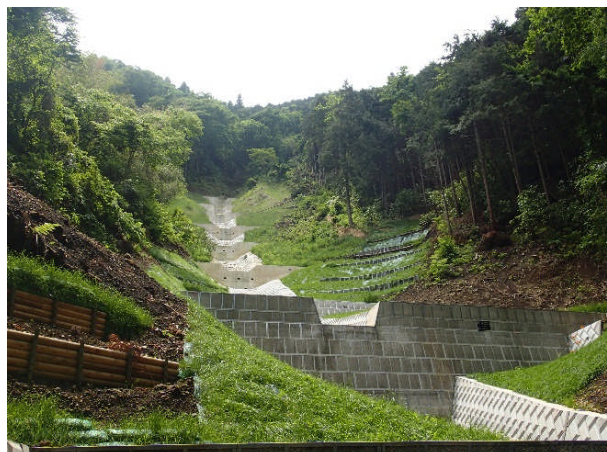
写真4-6 洒水の滝下治山事業[山北町平山地内]

溪岸の侵食を防止し、溪床に堆積している土砂を安定させ、下流への流出を防止するため、治山事業で山北町や清川村等の溪流に治山堰堤や護岸等の整備工事を実施した。

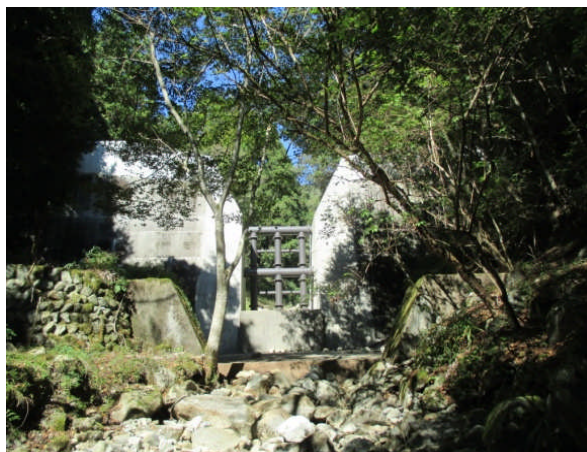
写真4-7 唐沢砂防堰堤 [山北町中川地内]

また、土石流を補足し、ダム湖への土砂流入を抑制するため、砂防事業で山北町の溪流に砂防堰堤の整備工事を実施した。

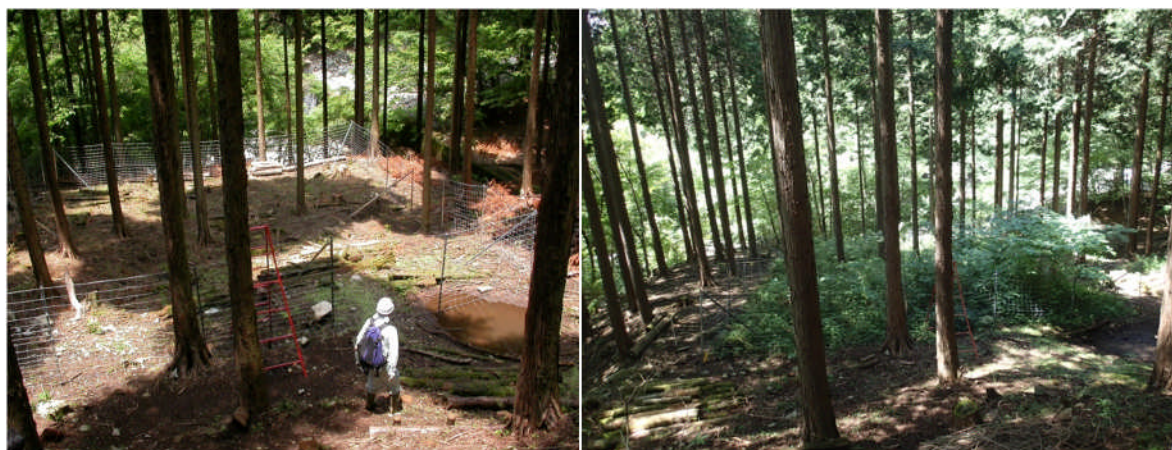
写真4-8 用木沢整備箇所(山北町中川)(左：整備直後 右：整備5年後)

一方で、上層木を間伐し光環境を改善したうえ、植生保護柵でシカの影響を排除した場所では、林床植生が回復する傾向があり、溪畔林構成種の稚樹の更新も確認できた。

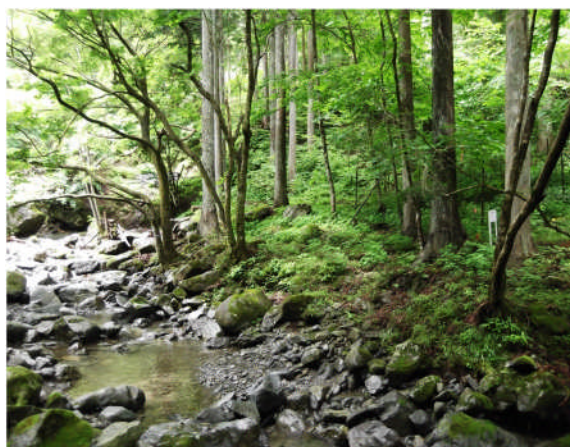
写真4-9 モニタリング地点の様子 [境沢流域(清川村煤ヶ谷)]

また、効果検証のため事業実施箇所で、林分構造、林床植生、稚樹の生育状況、光環境をモニタリングするとともに、落葉落枝採取調査および平水時の流量観測（H25～27）、自動撮影カメラによるシカの生息状況調査（H26～27）等を実施した。

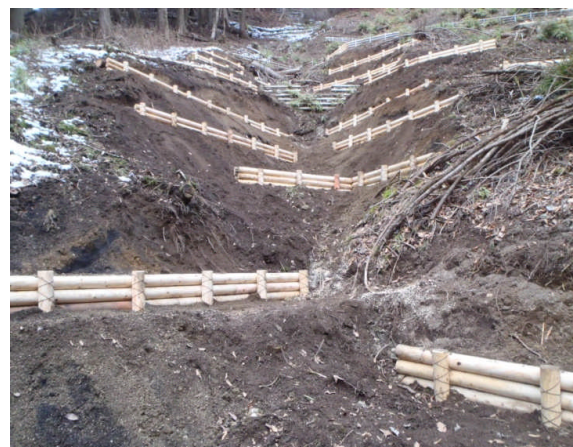
写真4-10 丸太筋工による土壌保全工設置箇所 [仲ノ沢流域(山北町玄倉)]

また、丸太筋等の土壌保全対策により土壌流出は起きていないことから、今後継続的に溪畔林を整備することで、溪畔林の再生や水源かん養機能の回復を図ることが可能と考えられる。
