令和6年度点検結果報告書-別冊資料編

1 森林整備による事業効果の検証

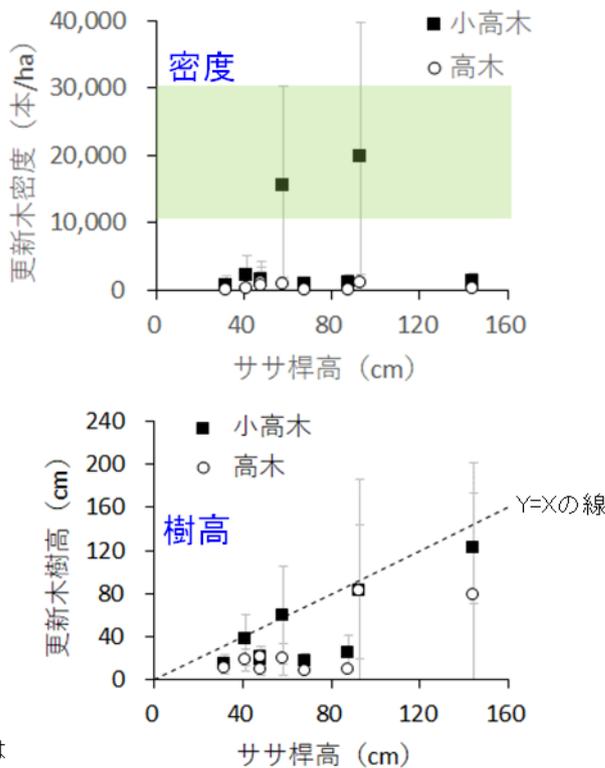
○ササ型林床での更新樹種の状況

棒線は標準偏差

・ササによる更新阻害は高木種で顕著であり、一部の地点でササの高さに応じた樹高成長がみられるものの密度は低いものとなっていることから、ササ型林床で高木林の更新は困難と考えられる。

・小高木種が同時に成長するササの被圧を免れて更新に必要な密度に達した地点では、小高木種主体の低木林になる可能性がある。

・ササによる更新阻害が小高木種でもみられる地点はササ主体の草地になると予想される。

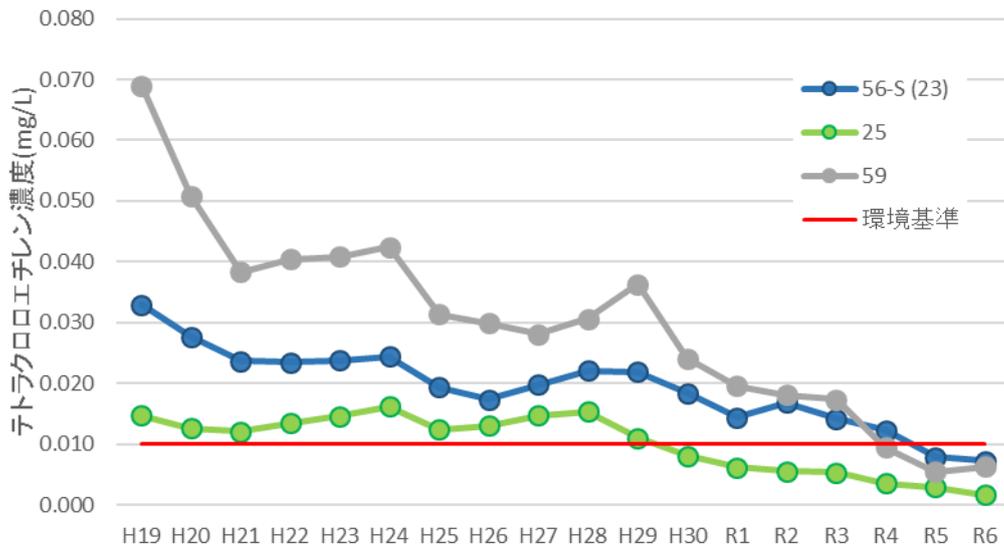
図 秦野市におけるテトラクロロエチレン濃度の変化

地点名	H19	H20	H21	H22	H23	H24	H25	H26	H27	H28	H29	H30
56-S(23)	0.033	0.028	0.024	0.024	0.024	0.024	0.019	0.017	0.020	0.022	0.022	0.018
25	0.015	0.013	0.012	0.013	0.013	0.015	0.012	0.013	0.015	0.015	0.011	0.008
59	0.069	0.051	0.038	0.040	0.041	0.042	0.031	0.030	0.028	0.031	0.036	0.024

地点名	R1	R2	R3	R4	R5	R6
56-S(23)	0.014	0.017	0.014	0.012	0.008	0.007
25	0.006	0.006	0.005	0.004	0.003	0.002
59	0.020	0.018	0.017	0.009	0.005	0.006

環境基準 0.01mg/L

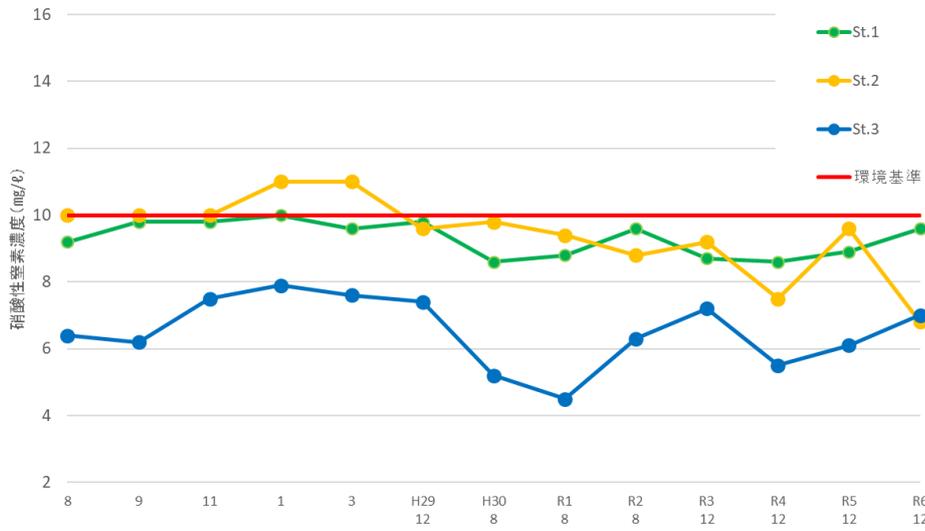
図 中井町（巖島湿生公園）における硝酸性窒素濃度の変化(mg/L)

地点名	平成25年度				平成26年度				平成27年度				平成29年度	平成30年度	令和元年度	令和2年度	令和3年度	令和4年度	令和5年度	令和6年度						
	7月	8月	9月	10月	1月	3月	7月	8月	9月	10月	1月	3月	7月	8月	9月	10月	1月	3月	12月	8月	8月	8月	8月	12月	12月	12月
St.1	9.1	8.4	9.2	9	10	9.9	9.2	9.6	9.5	9.8	10	9.7	9.5	9.2	9.8	9.8	10	9.6	9.8	8.6	8.8	9.6	8.7	8.6	8.9	9.6
St.2	11	11	11	10	11	11	9.5	10	9.6	9.9	12	11	10	10	10	10	11	11	9.6	9.8	9.4	8.8	9.2	7.5	9.6	6.8
St.3	6.2	3.6	6.9	7.4	7.3	6.5	4.5	5.9	5.2	5.2	9.3	7.4	5.5	6.4	6.2	7.5	7.9	7.6	7.4	5.2	4.5	6.3	7.2	5.5	6.1	7

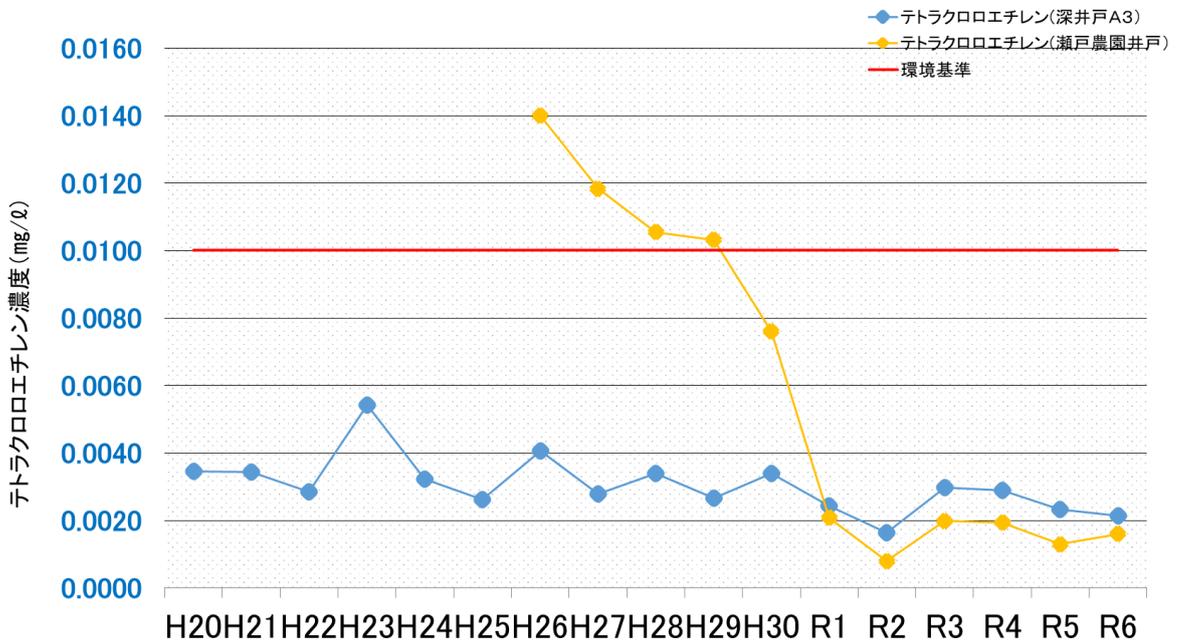
図 座間市におけるテトラクロロエチレン等の濃度の変化

H20	H21	H22	H23	H24	H25	H26	H27	H28	H29	H30	R1	R2	R3	R4	R5	R6
深井戸A3	0.0035	0.0034	0.0028	0.0054	0.0032	0.0026	0.0041	0.0028	0.0034	0.0027	0.0034	0.0024	0.0016	0.0030	0.0029	0.0023	0.0021
瀬戸農園							0.0140	0.0011	0.0105	0.0103	0.0076	0.0020	0.0008	0.0019	0.0019	0.0013	0.0016

環境基準 0.01mg/L
